Julio 11 de 2005

**EVALUACION GEOMORFOLOGICA
Y ANALISIS ESTEREOSCOPICO
(INFORME ESPECIAL)
PARA EL LUGAR PROPUESTO PARA LA EXPANSION
DE LA CANTERA NIDCO AGGREGATES
EN EL BARRIO PUGNADO AFUERA
DE VEGA BAJA, PUERTO RICO**

**EVALUACION GEOLOGICA
PARA EL LUGAR PROPUESTO PARA LA EXPANSION
DE LA CANTERA NIDCO AGGREGATES
EN EL BARRIO PUGNADO AFUERA
DE VEGA BAJA, PUERTO RICO**

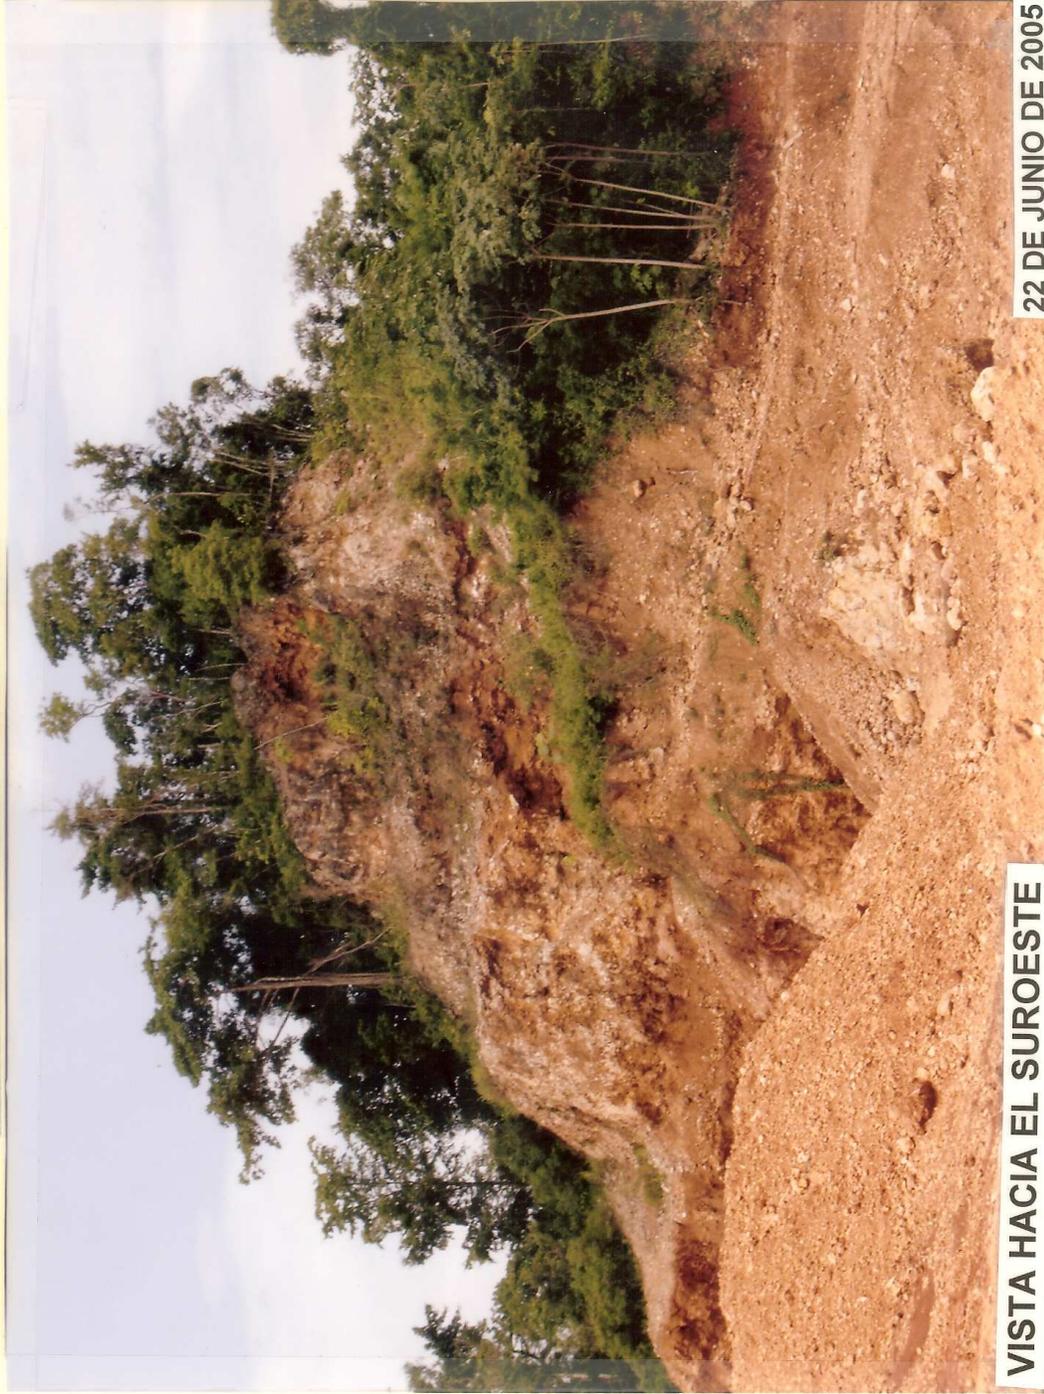
4. En los cortes expuestos de la actual operación de NIDCO Aggregates, adyacente al oeste del predio, puede observarse la naturaleza de los materiales geológicos de que están formados los cerros calizos del lugar. Principalmente estratos alternantes de caliza relativamente dura con material margoso a tizáceo, blando y arcilla de tonalidades rojizas, de la formación Caliza Aymamón (Tay) y en la parte inferior, roca caliza más dura, de la Formación Caliza Aguada (Ta).

**CORTE TIPOICO EN FORMACION AYMAMON (Tay)
EN CANTERA NIDCO AGGREGATE**

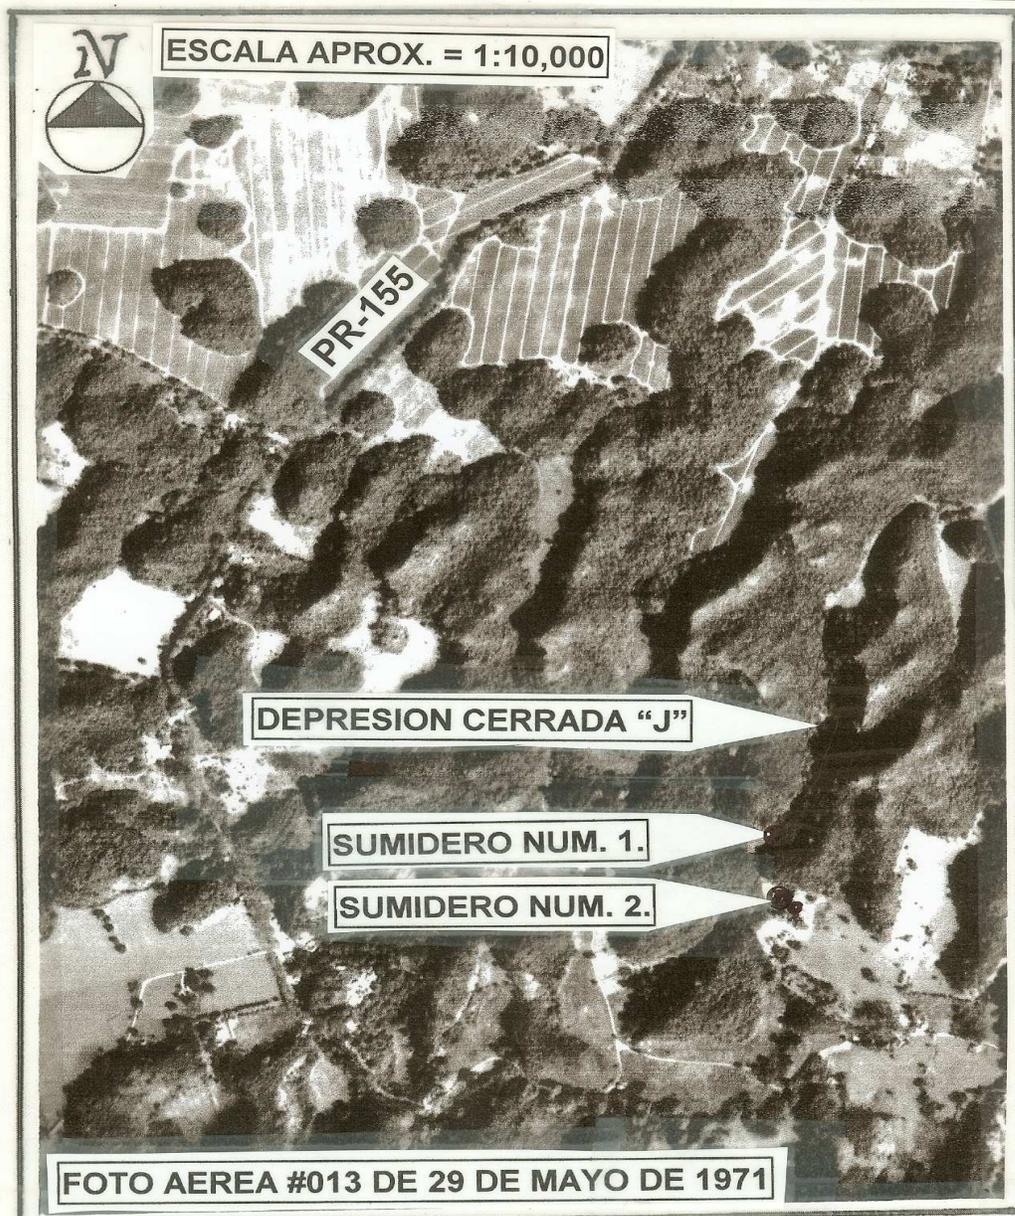
ILUSTRACION 2.

En el área de interés se detectaron y se identificaron dos (2) “sumideros activos”. Uno de estos, el que identificaremos como el “Sumidero Núm. 2”, se encuentra a aproximadamente 200 metros al sureste de la llamada “depresión “J”. El otro, el que identificaremos como el “Sumidero Núm. 1”, se encuentra en el extremo sureste y parte más baja de la llamada “depresión “J”. **Véase Ilustraciones 1,2 y 3.**

**COPIA DE FOTO AEREA CON LA LOCALIZACION
APROXIMADA DE LOS SUMIDEROS ACTIVOS**

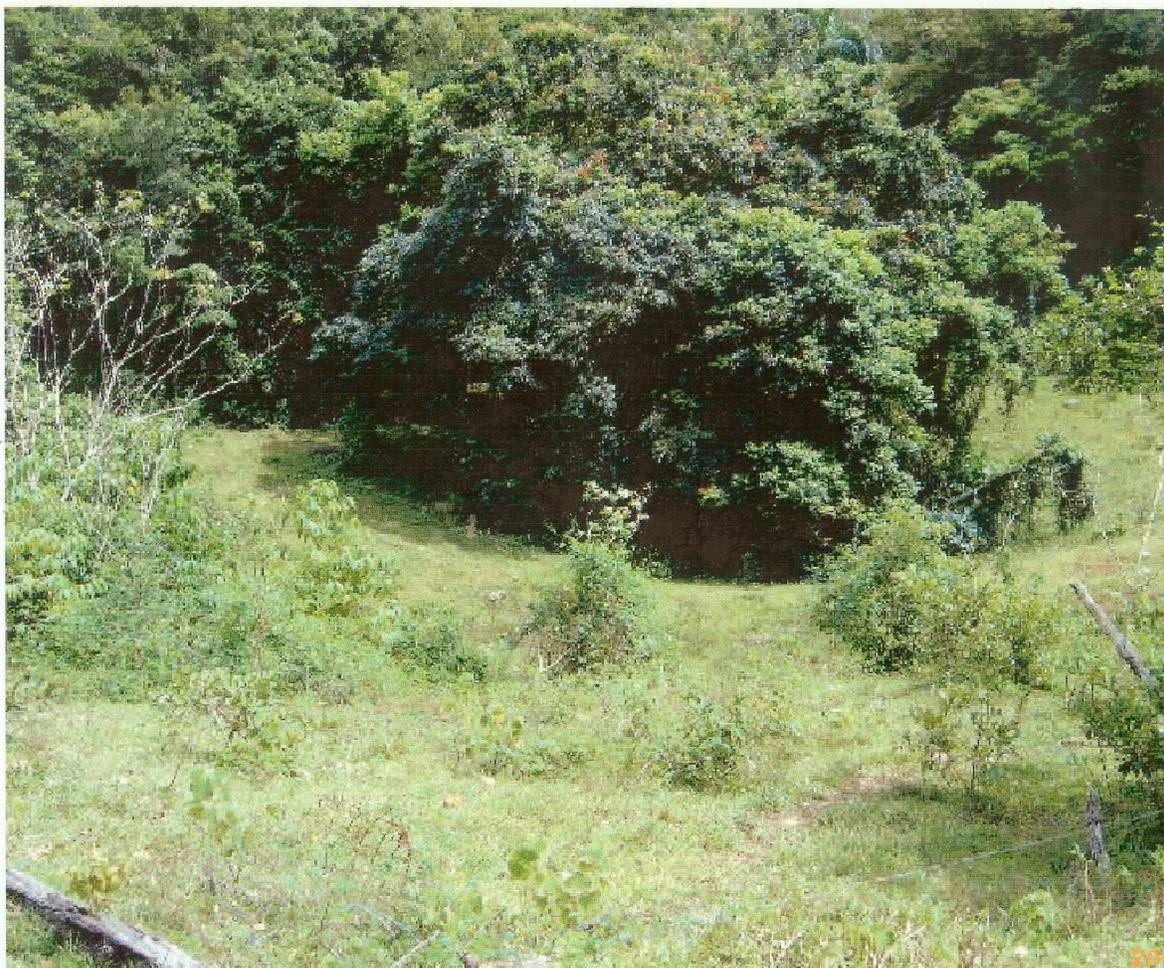
ILUSTRACION 4.

Además del sumidero de la depresión “J” (Sumidero Núm. 1), se confirmó la presencia de un segundo “sumidero activo”, el sumidero Núm. 2, a aproximadamente una distancia de 200 metros al sureste del primero (Sumidero Núm. 1). El área deprimida y “sumidero activo” de lugar cubre aproximadamente unas quince (15) cuerdas de terreno. La estructura o conducto de sumergencia, de manera similar al caso anterior, se encuentra limitado a un área más reducida, de aproximadamente unos 25 pies de diámetro, cubierta de vegetación, y con su “ojo” tragante. **Ver Ilustración 5.**

Este último sumidero ubica en una parte de la finca programada como área para conservación.

FOTOGRAFIA DEL SUMIDERO ACTIVO NUM. 2.

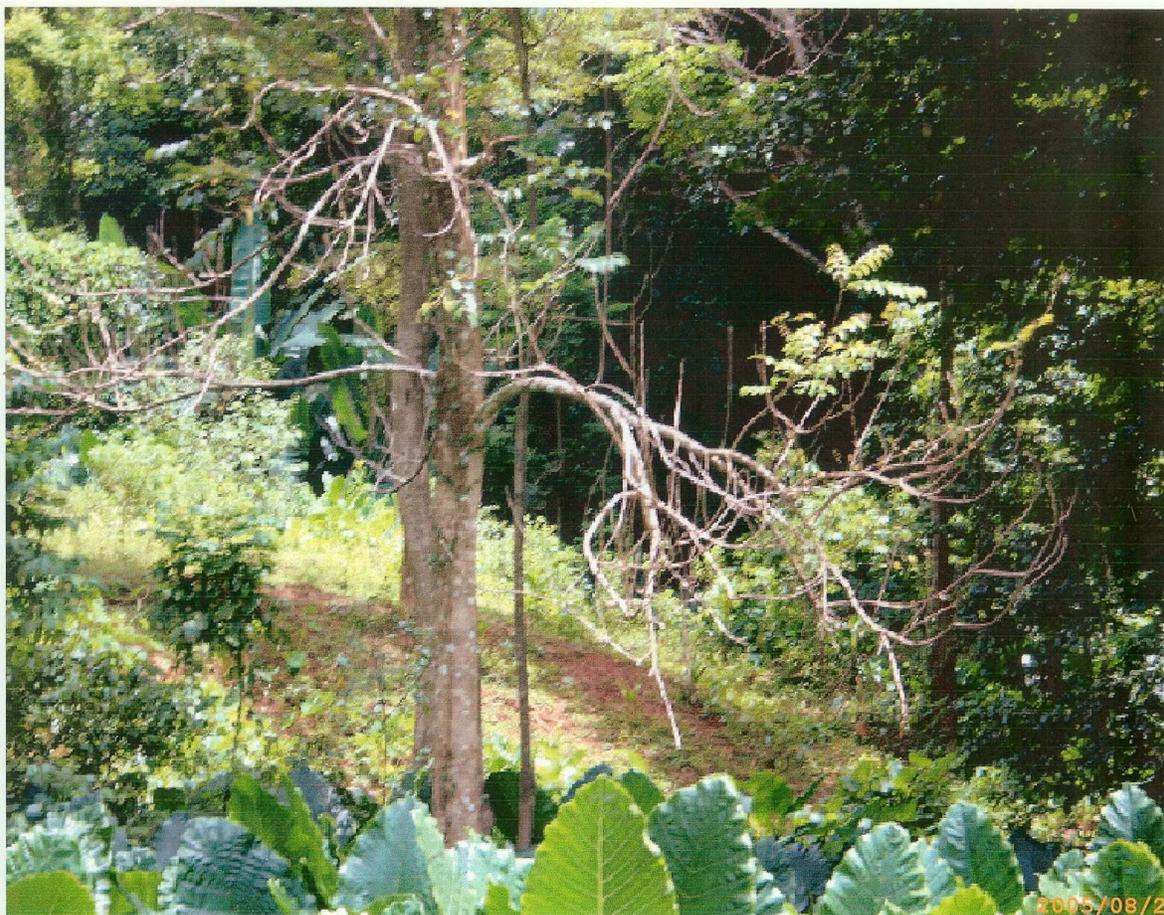
ILUSTRACION 5.

extremo sureste de esta depresión se encuentra una amplia área deprimida, semi circular, que mide un poco más de 30 metros en diámetro. Hacia el extremo este de ésta depresión se encuentra un área un poco más profunda (a manera de embudo), con abundante vegetación, y con una apertura u “ojo” tragante de aproximadamente 5 pies de ancho. Esta última área más baja, cubierta de vegetación, y con su “ojo” tragante, conforma la estructura típica de un “sumidero activo” (Sumidero Núm.1.), el cual sirve de desagüe principal a la esorrentía proveniente de los cerros de los alrededores. **Ver Ilustración 4.**

Este “sumidero activo” se encuentra localizado en la parte sur, en el extremo sureste de la depresión cerrada, y se encuentra en la parte más baja y ligeramente desplazado hacia el extremo este, de una amplia y marcada depresión obloide, de aproximadamente 30 metros de diámetro y aproximadamente 7 metros de profundidad.

FOTOGRAFIA DEL SUMIDERO ACTIVO NUM. 1

Estas características permiten aislar de manera efectiva el sumidero, con una franja no menor de los quince (15) metros de ancho en su derredor, conservando las condiciones naturales del mismo y sus alrededores inmediatos, y protegiendo éste de una posible sedimentación.
