Pantel, del Cueto & Asociados • Consultores en Preservación Histórica • Guaynabo, Puerto Rico
Reconocimiento Arqueológico Sistemático Fase IB • Marina Puerto Real • Fajardo, Puerto Rico • 2001

RUINAS DEL HORNO DE CAL
Documentación y Evaluación
MARINA PUERTO REAL
Barrio Puerto Real, Fajardo, Puerto Rico

Octubre de 2001

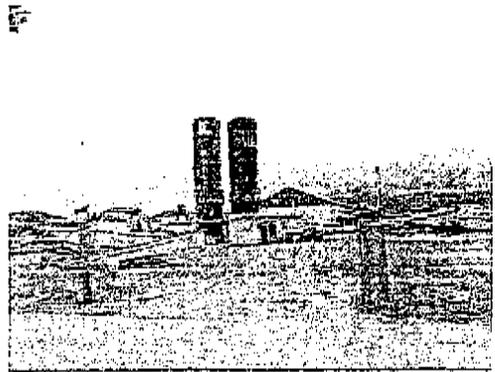
Vista del noreste al suroeste desde la entrada al predio. El contexto original de las torres ha desaparecido totalmente.

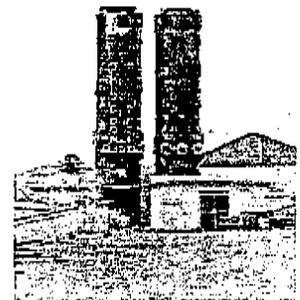
Vista del noreste al suroeste desde la entrada al predio. El contexto original de las torres ha desaparecido totalmente.

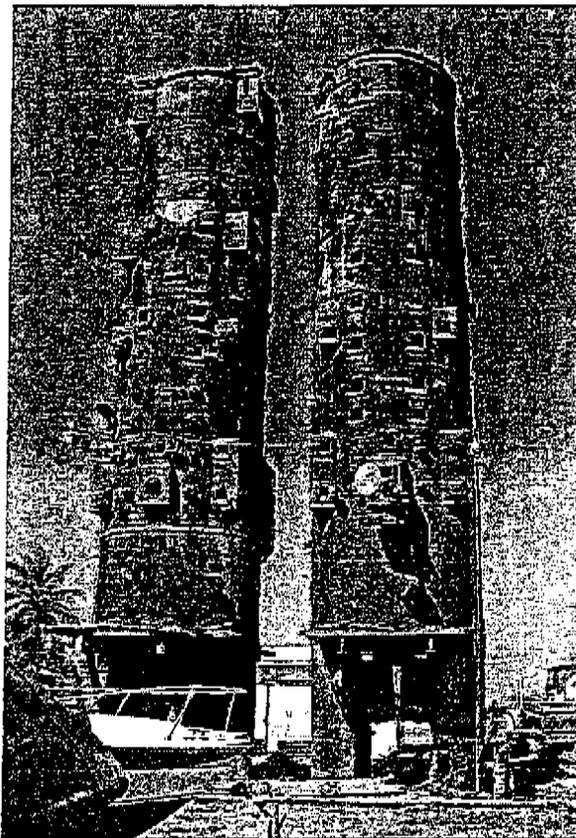
Las ruinas actualmente se han convertido en palomares naturales, y se encuentran habitadas por docenas de palomas y panales de abejas.

Vista general de las ruinas.

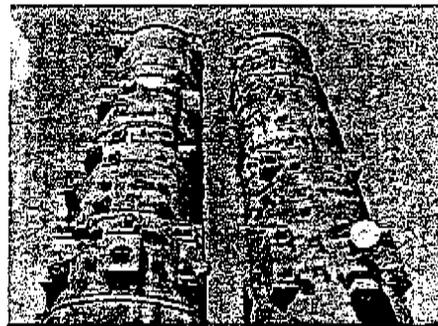
Vista general de la falta de herrajes y piezas accesorias.

A lo largo de los años, las ruinas del horno han sido despojadas de gran cantidad de elementos tales como tuberías, válvulas, manivelas, conductos, llaves, compuertas, por lo que han perdido los elementos demostrativos de tecnología y ornamentación, así como una parte del elemento de materiales. Los elementos perdidos son cruciales para el mejor entendimiento del funcionamiento de los hornos.

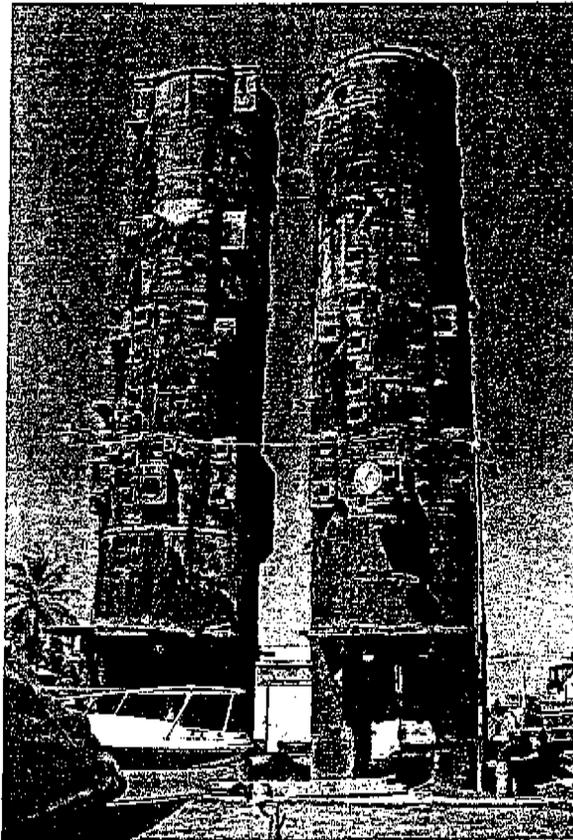
Las ruinas actualmente se han convertido en palomares naturales, y se encuentran habitadas por docenas de palomas y panales de abejas.

Vista general de las ruinas.

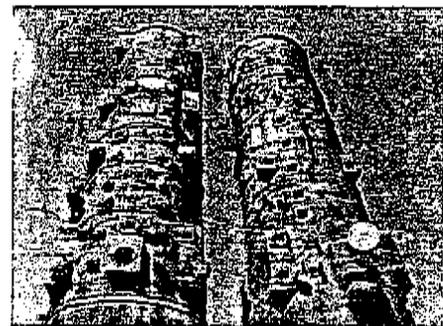
Vista general de la falta de herrajes y piezas accesorias.
