**EVALUACION GEOLOGICA  
PARA EL LUGAR PROPUESTO PARA LA EXPANSION  
DE LA CANTERA NIDCO AGGREGATES  
EN EL BARRIO PUGNADO AFUERA  
DE VEGA BAJA, PUERTO RICO**

**EVALUACION GEOMORFOLOGICA  
Y ANALISIS ESTEREOSCOPICO  
(INFORME ESPECIAL)  
PARA EL LUGAR PROPUESTO PARA LA EXPANSION  
DE LA CANTERA NIDCO AGGREGATES  
EN EL BARRIO PUGNADO AFUERA  
DE VEGA BAJA, PUERTO RICO**

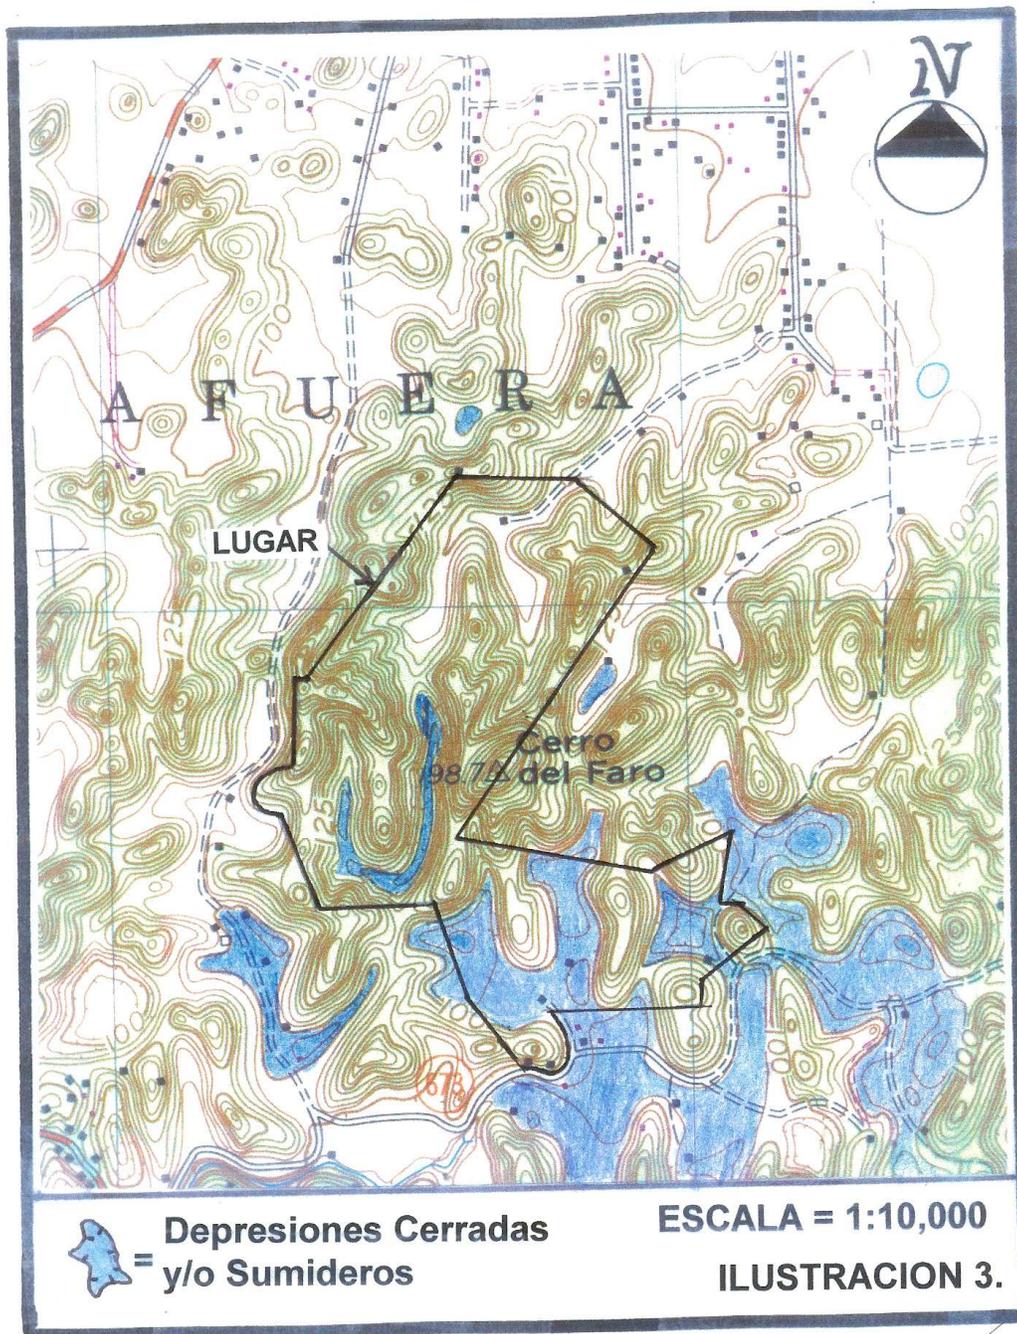
**PLANO DE LOCALIZACION Y SUMIDEROS**

Del análisis de la sección del cuadrángulo oficial del lugar del proyecto, se desprende que la parte sur de éste sus y alrededores inmediatos, están ocupadas por tres (3) amplias áreas deprimidas, interconectadas, que pudieran contener sumideros tragantes, activos. Estas áreas deprimidas aparecen definidas por la línea de contorno de los 100 metros sobre el nivel medio del mar y su profundidad fluctúa entre los 25 y 35 metros. **Véase Ilustración 3.**

Durante el recorrido del área el 22 de junio de 2005, observé un enorme “sumidero tragante” cerca de la Carretera PR-678, dentro de una de las áreas deprimidas antes mencionadas. Se me informó que durante lluvias fuertes el agua de escorrentía penetra al subsuelo, y presumiblemente emerge más adelante. Esto nos sugiere que pudieran haber otros sumideros activos en el área general localizada en la parte sur del predio. Además, no se debe de descartar la posible presencia de un “sumidero activo” dentro de la depresión cerrada, en forma de “J”, localizada en la parte media central de la finca, al oeste del Cerro del Faro. Esta depresión tiene una extensión lineal aproximada de 675 metros y una profundidad de aproximadamente 35 metros. Por la importancia que tienen los sumideros, creemos pertinente abundar sobre los mismos. Veamos.

5. La evaluación llevada a cabo muestra la presencia al sur de la finca, de tres (3) amplias áreas deprimidas, interconectadas, que pudieran contener sumideros tragantes, activos. Además, se observó la presencia de un enorme “sumidero tragante” cerca de la Carretera PR-678, dentro de una de las áreas deprimidas. Por lo tanto, hay que estar alerta a que con toda probabilidad existan otros sumideros activos en el área general.

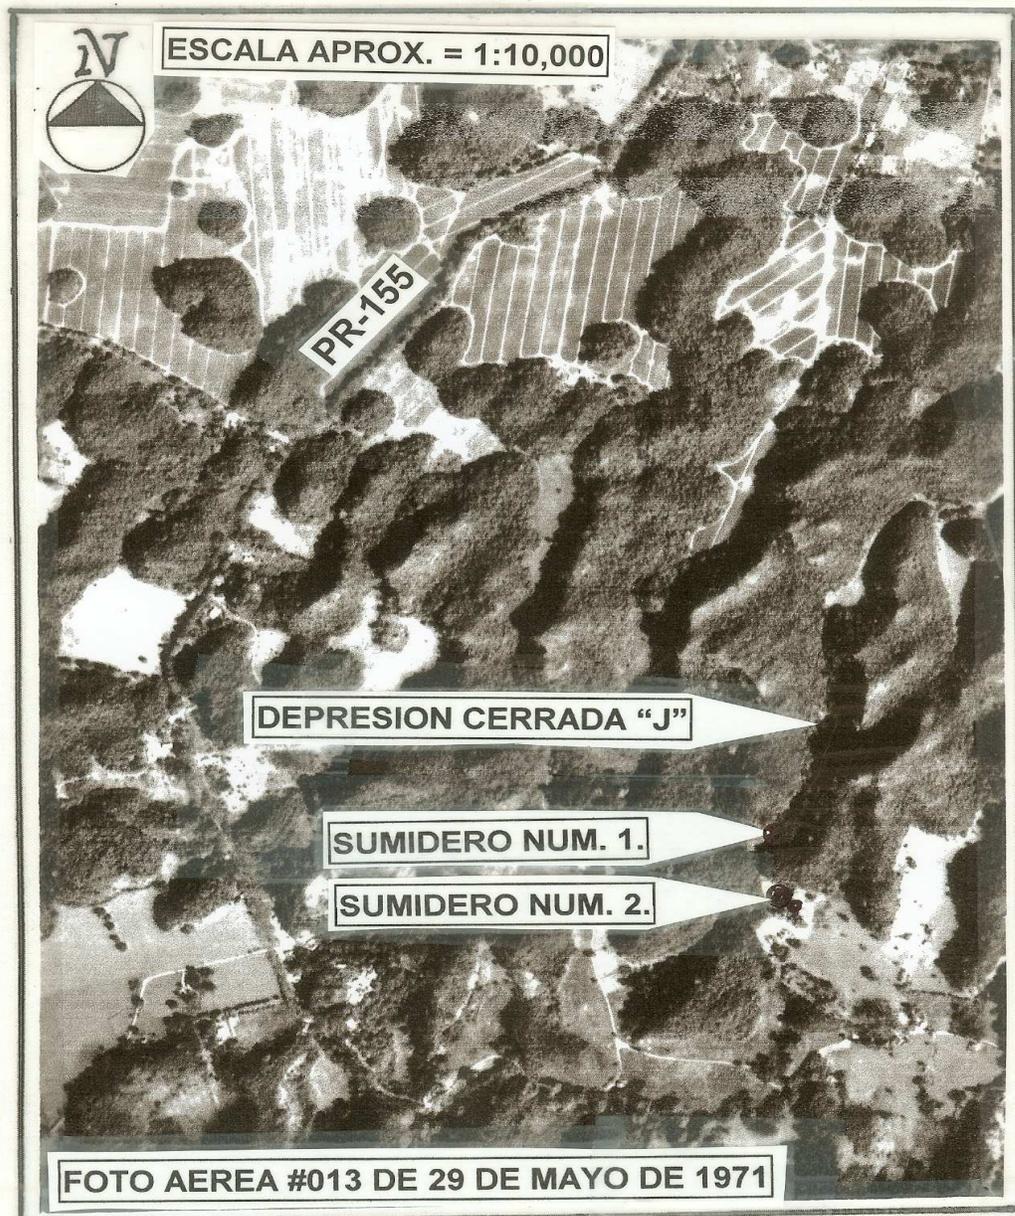
**ILUSTRACION 2.**

En el área de interés se detectaron y se identificaron dos (2) “sumideros activos”. Uno de estos, el que identificaremos como el “Sumidero Núm. 2”, se encuentra a aproximadamente 200 metros al sureste de la llamada “depresión “J”. El otro, el que identificaremos como el “Sumidero Núm. 1”, se encuentra en el extremo sureste y parte más baja de la llamada “depresión “J”. **Véase Ilustraciones 1,2 y 3.**

**COPIA DE FOTO AEREA CON LA LOCALIZACION APROXIMADA DE LOS SUMIDEROS ACTIVOS**

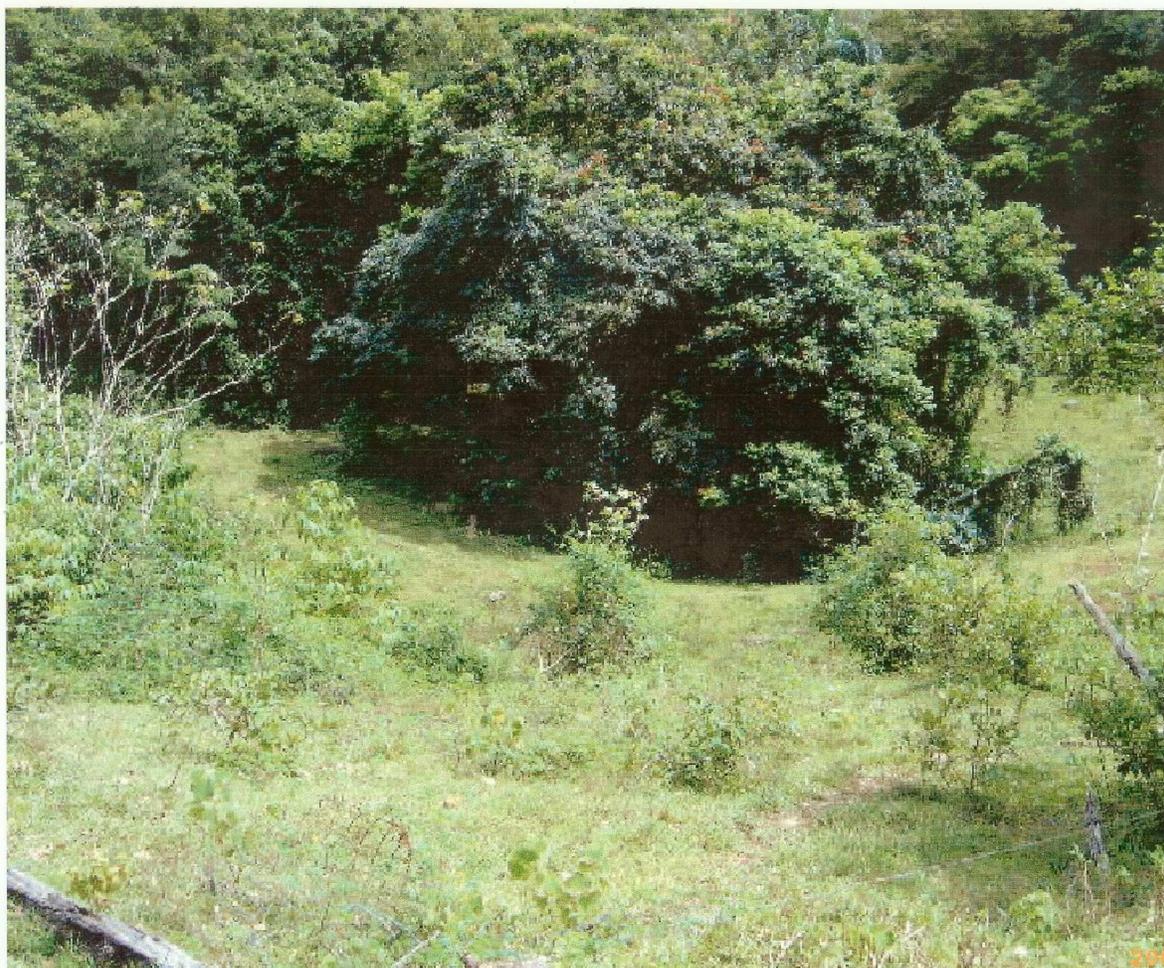
**ILUSTRACION 4.**

Además del sumidero de la depresión “J” (Sumidero Núm. 1), se confirmó la presencia de un segundo “sumidero activo”, el sumidero Núm. 2, a aproximadamente una distancia de 200 metros al sureste del primero (Sumidero Núm. 1). El área deprimida y “sumidero activo” de lugar cubre aproximadamente unas quince (15) cuerdas de terreno. La estructura o conducto de sumergencia, de manera similar al caso anterior, se encuentra limitado a un área más reducida, de aproximadamente unos 25 pies de diámetro, cubierta de vegetación, y con su “ojo” tragante. **Ver Ilustración 5.**

Este último sumidero ubica en una parte de la finca programada como

**FOTOGRAFIA DEL SUMIDERO ACTIVO NUM. 2.**

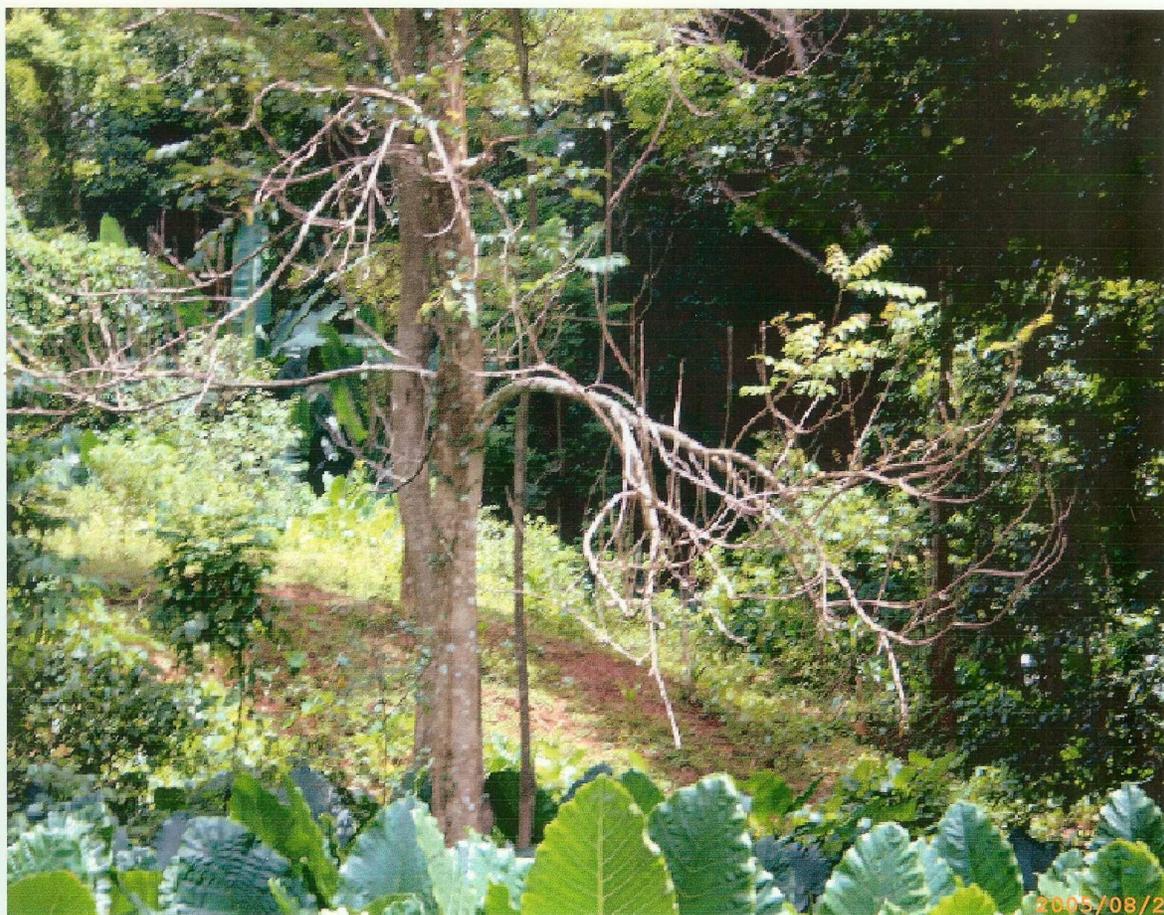
**ILUSTRACION 5.**

La depresión cerrada que hemos denominado como “depresión “J” para propósitos de identificación, tiene una extensión lineal aproximada de 675 metros y una profundidad de aproximadamente 15 metros. En el extremo sureste de esta depresión se encuentra una amplia área deprimida, semi circular, que mide un poco más de 30 metros en diámetro. Hacia el extremo este de ésta depresión se encuentra un área un poco más profunda (a manera de embudo), con abundante vegetación, y con una apertura u “ojo” tragante de aproximadamente 5 pies de ancho. Esta última área más baja, cubierta de vegetación, y con su “ojo” tragante, conforma la estructura típica de un “sumidero activo” (Sumidero Núm.1.), el cual sirve de desagüe principal a la escorrentía proveniente de los cerros de los alrededores. **Ver Ilustración 4.**

Por otro lado, se pudo confirmar que en la depresión cerrada en forma de “J”, localizada en la parte media central de la finca, al oeste del Cerro del Faro, se encuentra un “sumidero activo” (Sumidero Núm. 1), que sirve de desagüe natural a la escorrentía de los cerros de los alrededores.

Este “sumidero activo” se encuentra localizado en la parte sur, en el extremo sureste de la depresión cerrada, y se encuentra en la parte más baja y ligeramente desplazado hacia el extremo este, de una amplia y marcada depresión obloide, de aproximadamente 30 metros de diámetro y aproximadamente 7 metros de profundidad.

**FOTOGRAFIA DEL SUMIDERO ACTIVO NUM. 1**

Estas características permiten aislar de manera efectiva el sumidero, con una franja menor de los quince (15) metros de ancho en su derredor, conservando las condiciones naturales del mismo y sus alrededores inmediatos, y protegiendo éste de una posible sedimentación.
