EVALUACIÓN GEOTÉCNICA
SISTEMA INTEGRADO PARA EL MANEJO Y DISPOSICIÓN DE DESPERDICIOS
SÓLIDOS NO PELIGROSOS; PLANTA DE RECUPERACIÓN Y PROCESAMIENTO
DE MATERIALES RECICLABLES Y LA EXPANSIÓN LATERAL DEL SISTEMA DE
RELLENO SANITARIO MUNICIPAL DE JUNCOS
JUNCOS, PUERTO RICO

26 de febrero de 2008

Re: Evaluación Geotécnica para la
Expansión Lateral del Vertedero Municipal de Juncos
Juncos, Puerto Rico
(GEO-2007-637)

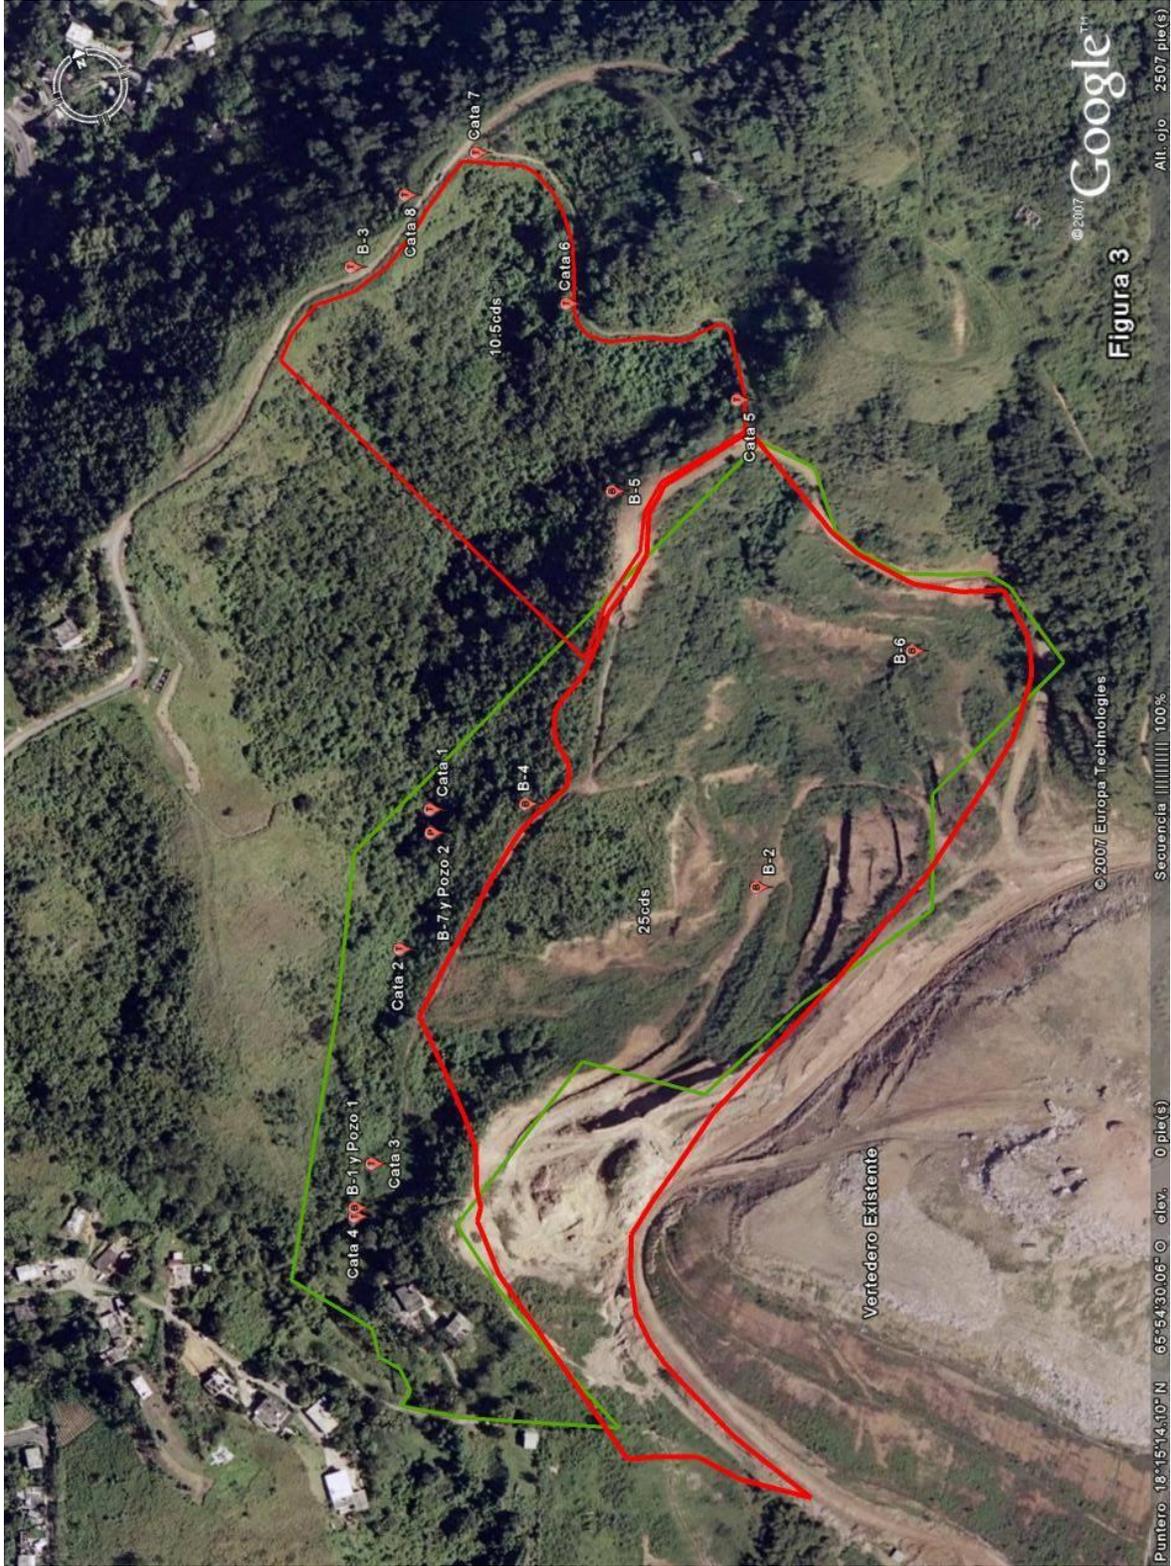
FIGURA 3

La topografía general del terreno del proyecto es variable (Fig. 3). La Finca Núm. 2 contiene dos hondonadas en la parte este superior, las cuales están separadas por una loma. Las hondonadas se juntan al oeste en una quebrada que continúa bajando en dirección sur-suroeste. La diferencia en elevación entre las partes baja y alta de la Finca Núm. 2 es de aproximadamente 60 metros. La Finca Núm. 2 se encuentra cubierta de vegetación tupida que incluye árboles altos. La mayor parte de la finca mantiene su estado natural.

El terreno dentro de la Finca Núm. 1 contiene una colina alargada ubicada en la parte norte, una hondonada ancha en la parte media y un terreno relativamente llano que separa el área del proyecto del área del vertedero existente. Tanto la colina alargada como la hondonada bajan en elevación en la dirección suroeste hasta alcanzar la quebrada proveniente de la Finca Núm. 2. La mayor parte de la Finca Núm. 1 está siendo sometida a cortes de terreno para la extracción de material usado en el vertedero existente. La Fig. 4 muestra copia sometida del plano topográfico del sitio del proyecto sobre-impuesta sobre la foto aérea de la Fig. 3. La finca aún contiene pequeñas lomas que son

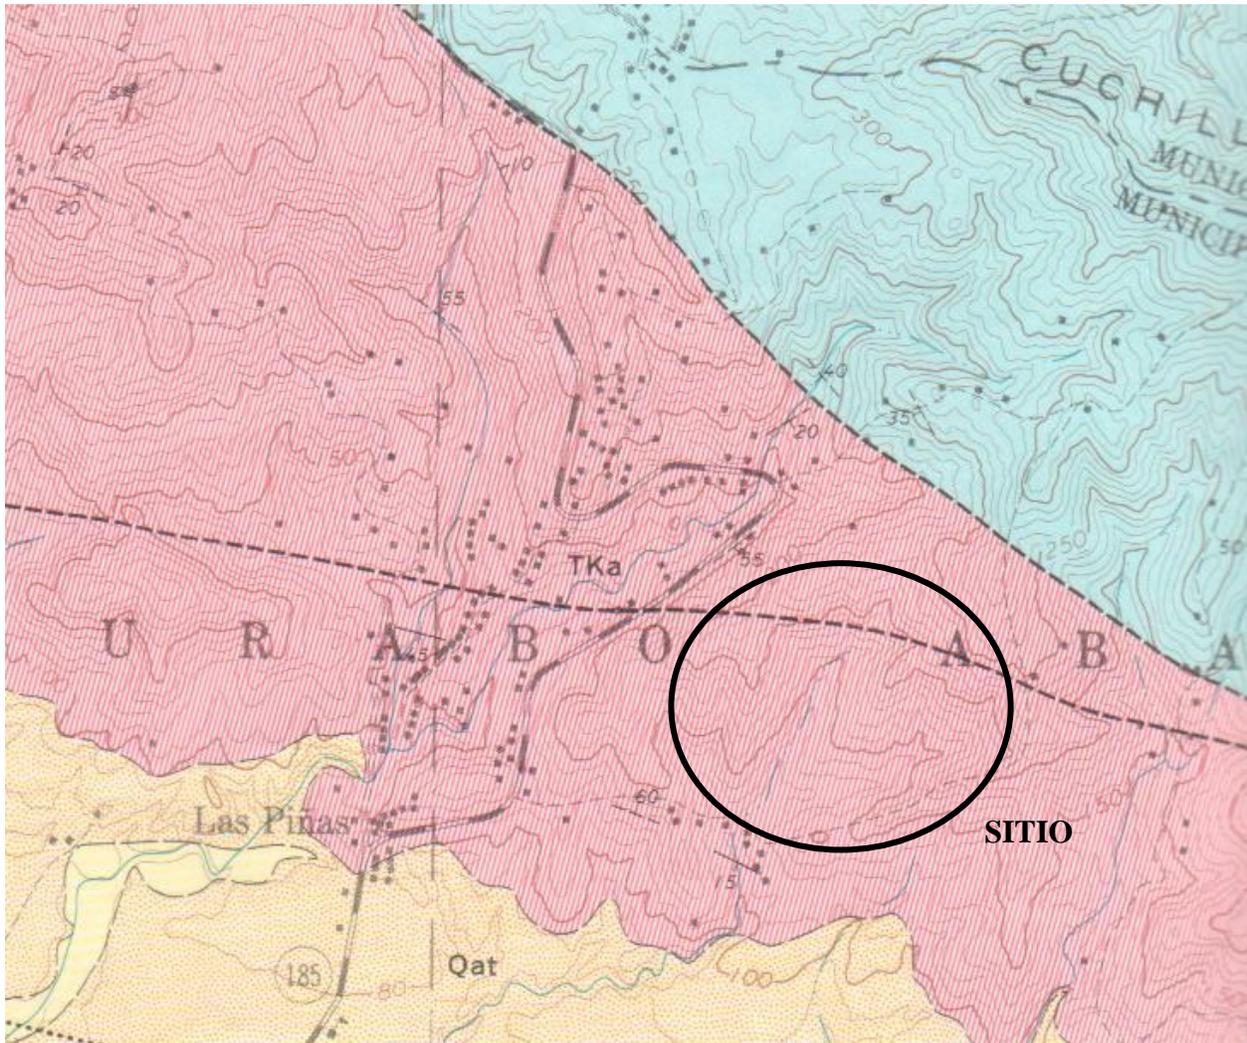
FIGURA 5

El mapa geológico del USGS infiere la presencia de una falla geológica de desplazamiento lateral en el área general del proyecto y otra falla geológica situada a varias decenas de metros al norte del proyecto (Fig. 5). Según la información geológica, ambas fallas deben ser de segundo orden y están probablemente asociadas a dos fallas de primer orden, la falla Cerro Mula y la falla Leprocomio, las cuales se encuentran a más de uno y tres kilómetros al sur y norte, respectivamente, del área del proyecto. Según el mapa geológico, la falla dentro del área del proyecto tiene una trayectoria aproximada de este a oeste, mientras que la falla al norte del proyecto tiene una trayectoria noroeste-sureste.

De acuerdo a la información contenida en el cuadrángulo geológico, la actividad hidrotérmica que afectó a las rocas del sitio ocurrió probablemente después de las fallas geológicas. Como resultado, las dos fallas geológicas deben haber ocurrido también durante el Cretácico (hace millones de años). Las fallas geológicas no aparentan haber sido reactivadas al presente, tal como lo confirma el hecho de que solo han sido inferidas en el mapa geológico y no presentan rasgos visibles o expresión superficial (tales como grietas, desplazamientos, cambios abruptos en la vegetación, etc.) que sugieran movimiento posterior a la actividad hidrotérmica. Por tal razón, la presencia de las fallas geológicas no debe ser una preocupación sísmica para el proyecto.

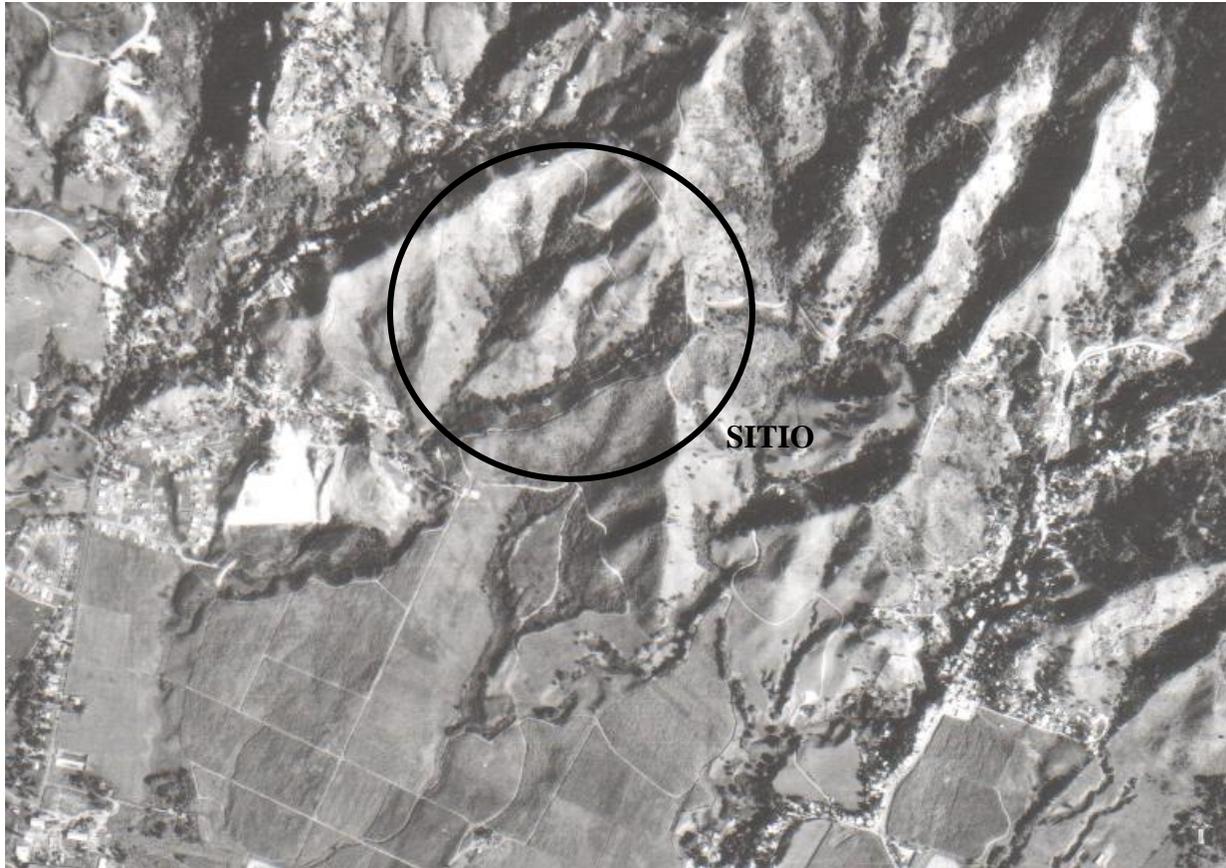
FIGURA 6

La hondonada localizada en la parte norte del proyecto se divide al este en dos hondonadas que se encuentran separadas por una loma (Fig. 6). Además, se observa varias zanjas de erosión en la ladera sur de la colina norte drenando hacia la hondonada. Las zanjas de erosión se ven angostas y con paredes empinadas. El patrón de drenaje es del tipo dendrítico grueso. Estas condiciones de drenaje son indicativas de la presencia de roca de grano grueso (e.g. arenisca y brecha) localizada a poca profundidad en la ladera. La vegetación de baja altura en la mayor parte del área confirma también la presencia de material rocoso llano. Esta información confirma los hallazgos observados en varios sectores durante el reconocimiento de campo del sitio del proyecto.

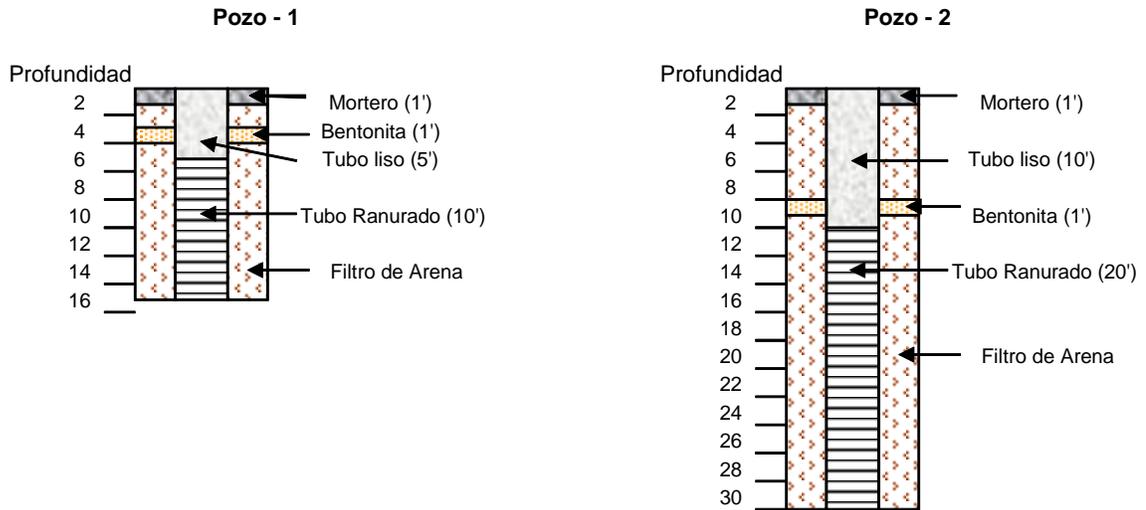
Lecturas de Nivel Piezométrico

A base de las lecturas de los pozos, el nivel piezométrico en los dos pozos permaneció prácticamente constante, a pesar de haber ocurrido varios eventos intensos de lluvia. La poca variación en el nivel piezométrico indica que el terreno donde ocurre el flujo de agua subterráneo tiene una permeabilidad relativamente alta que permite la descarga rápida del agua percolando durante eventos lluviosos.

El nivel de agua dentro del pozo 1 se encontró a la profundidad promedio de 11 pulgadas. La profundidad promedio del nivel de agua dentro del pozo 2 fue mayor (5 pies 3 pulgadas). Tomando en cuenta la diferencia en elevación entre la superficie del terreno del pozo 2 y el nivel del agua dentro de la quebrada, el nivel piezométrico está por debajo del nivel del agua dentro de la quebrada. Por lo tanto, el agua fluyendo dentro de la quebrada no corresponde al nivel piezométrico detectado con el pozo 2.
