EVALUACION DE RECURSOS CULTURALES  
INFORME DE MONITORIA

PROYECTO CANTERA  
FINCA LA CONCEPCION

EVALUACION DE RECURSOS CULTURALES  
INFORME DE MONITORIA  
PROYECTO CANTERA  
FINCA LA CONCEPCION  
BARRIO ESPINAR  
AGUADA, PUERTO RICO

**EVALUACION DE RECURSOS CULTURALES**  
(Fase 1B)

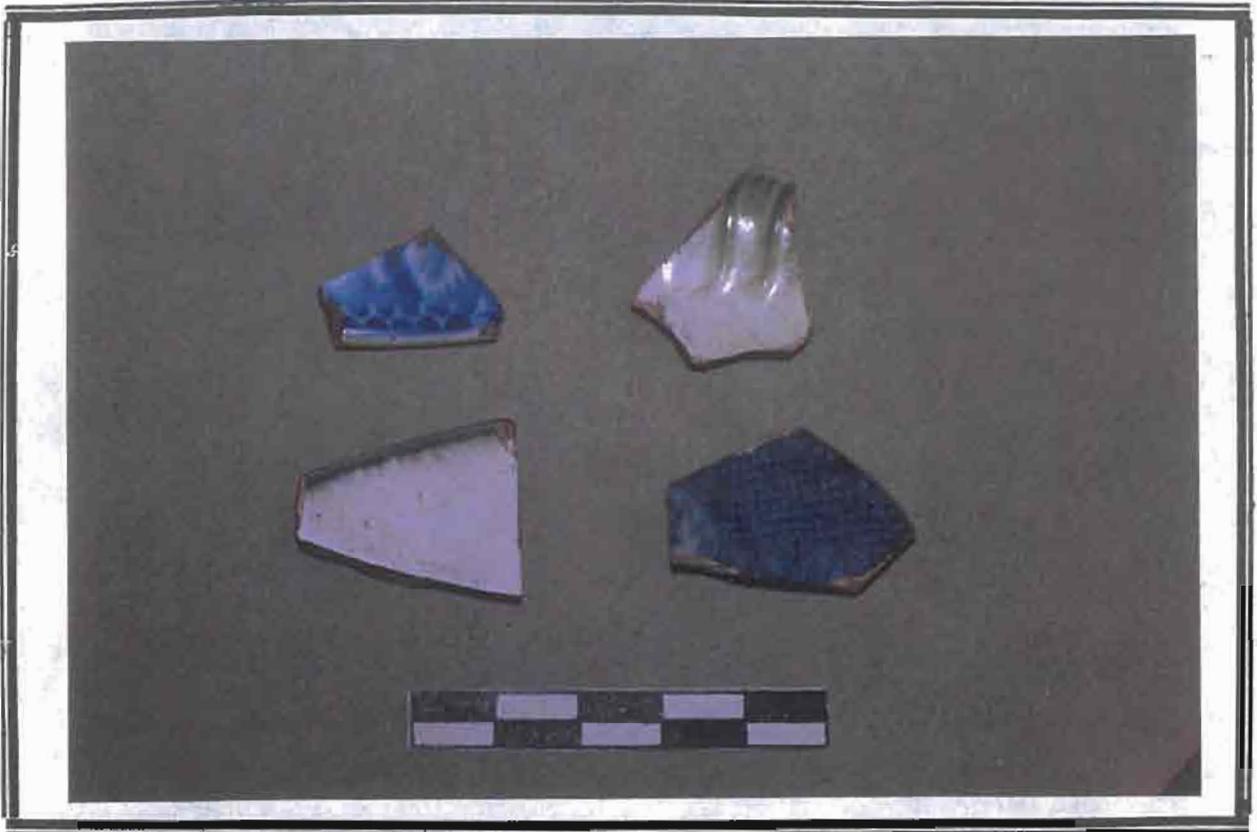
Las cerámicas históricas fueron importadas a la Isla entre finales del siglo XVIII y el siglo XIX posiblemente de Inglaterra.

Foto #13 Fragmentos de cerámica histórica.

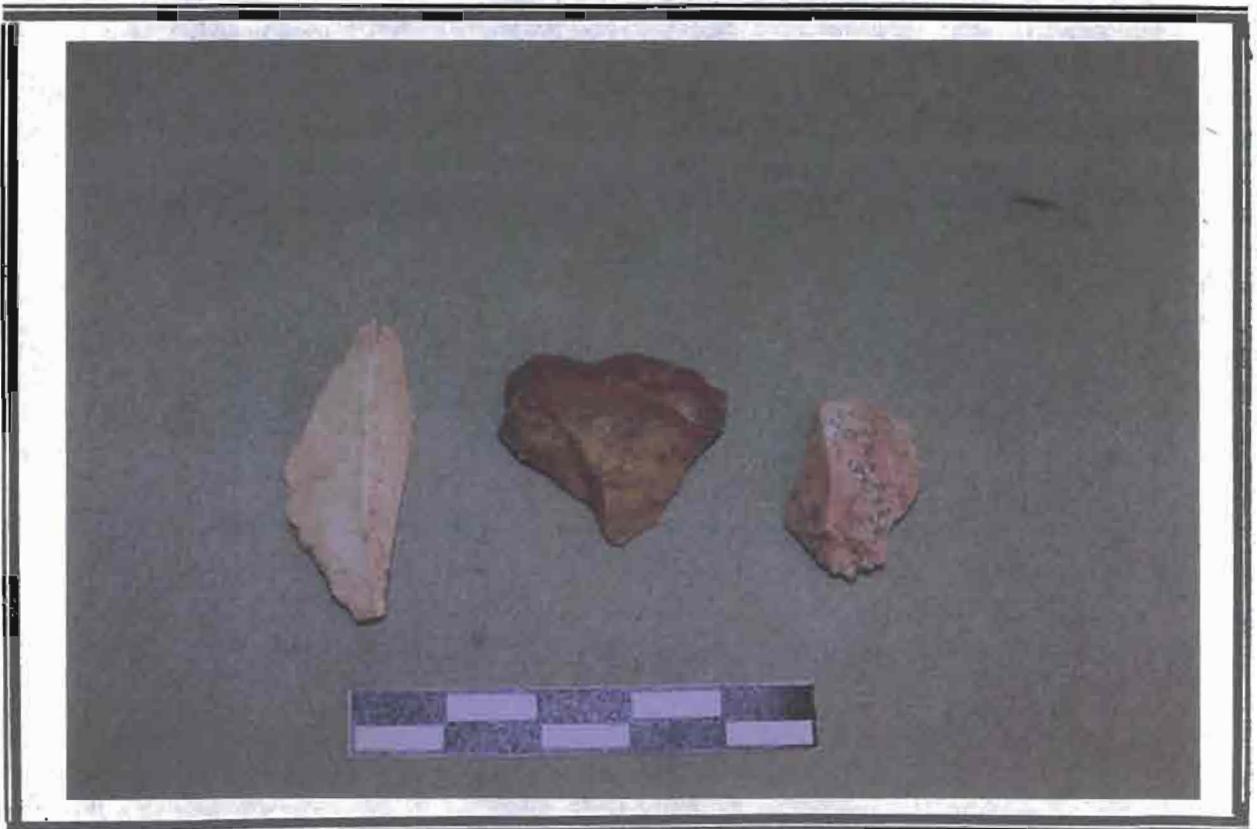
Foto #14 Micro lascas de pedernal.

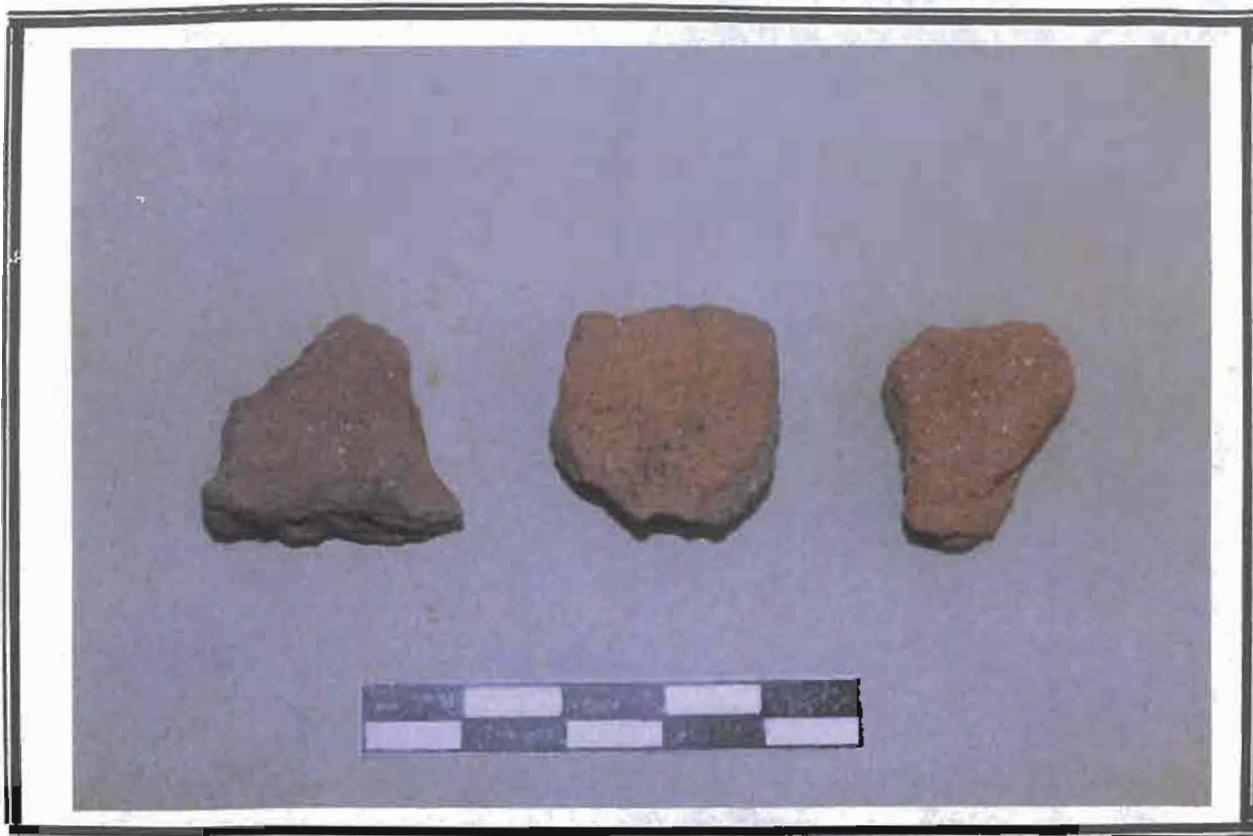
Foto #15 Cerámica precolombina.

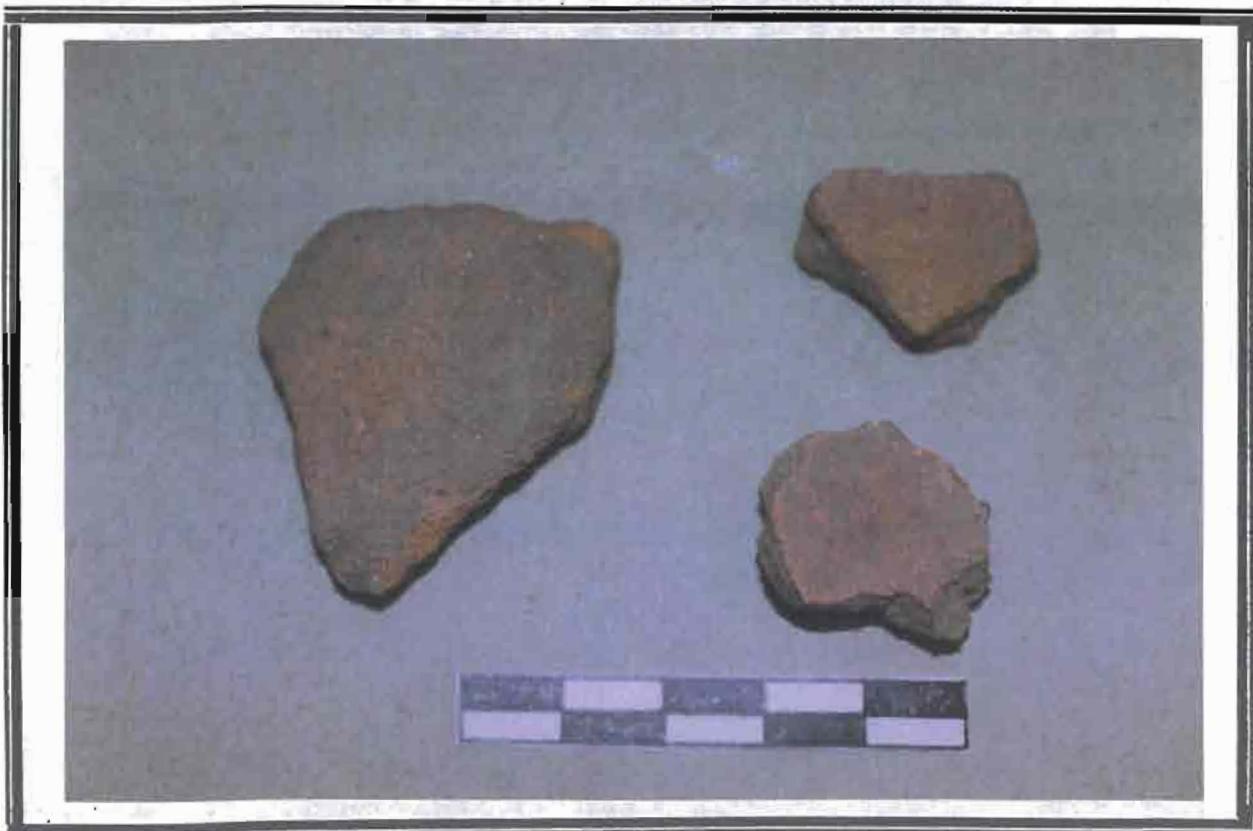
Foto #16 Cerámica precolombina.

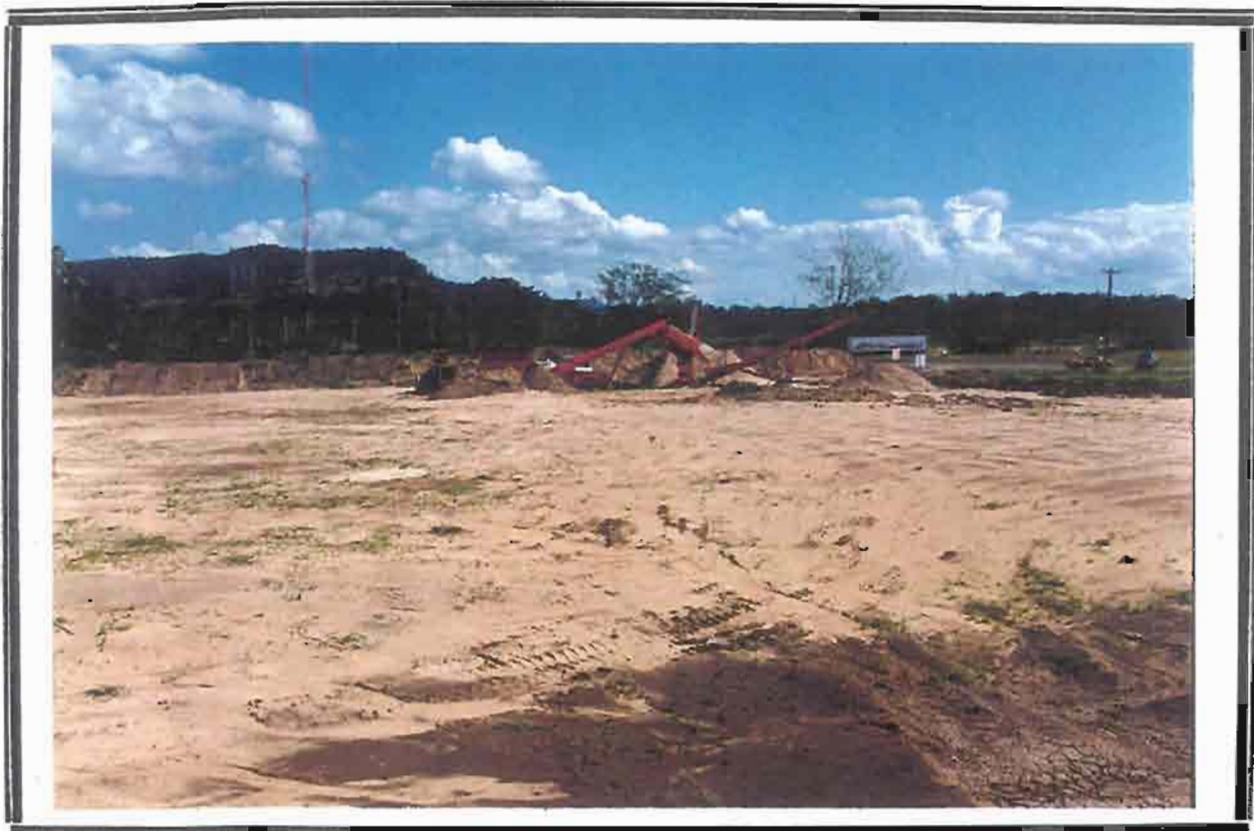
Foto #5 Area de cinco cuerdas lista para la operación comercial.

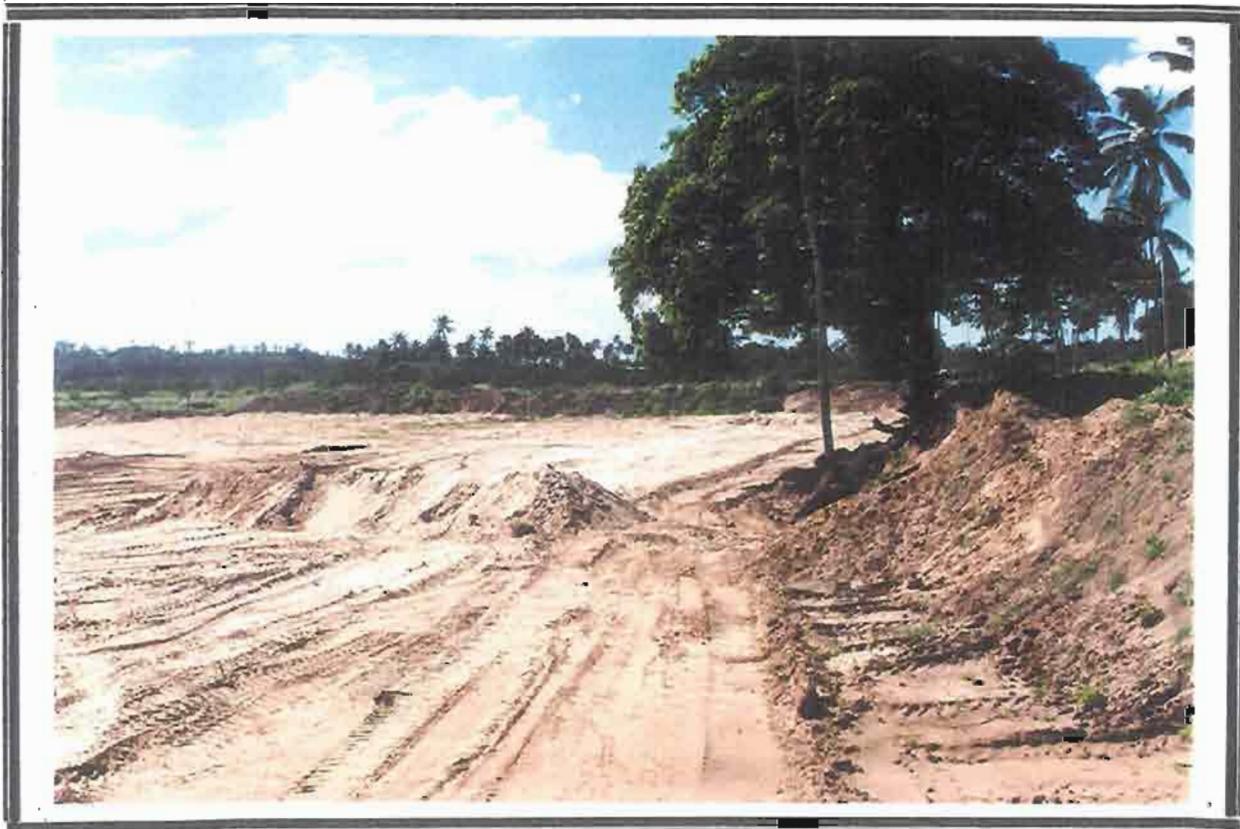
Foto #6 Area de cinco cuerdas, notar taludes.

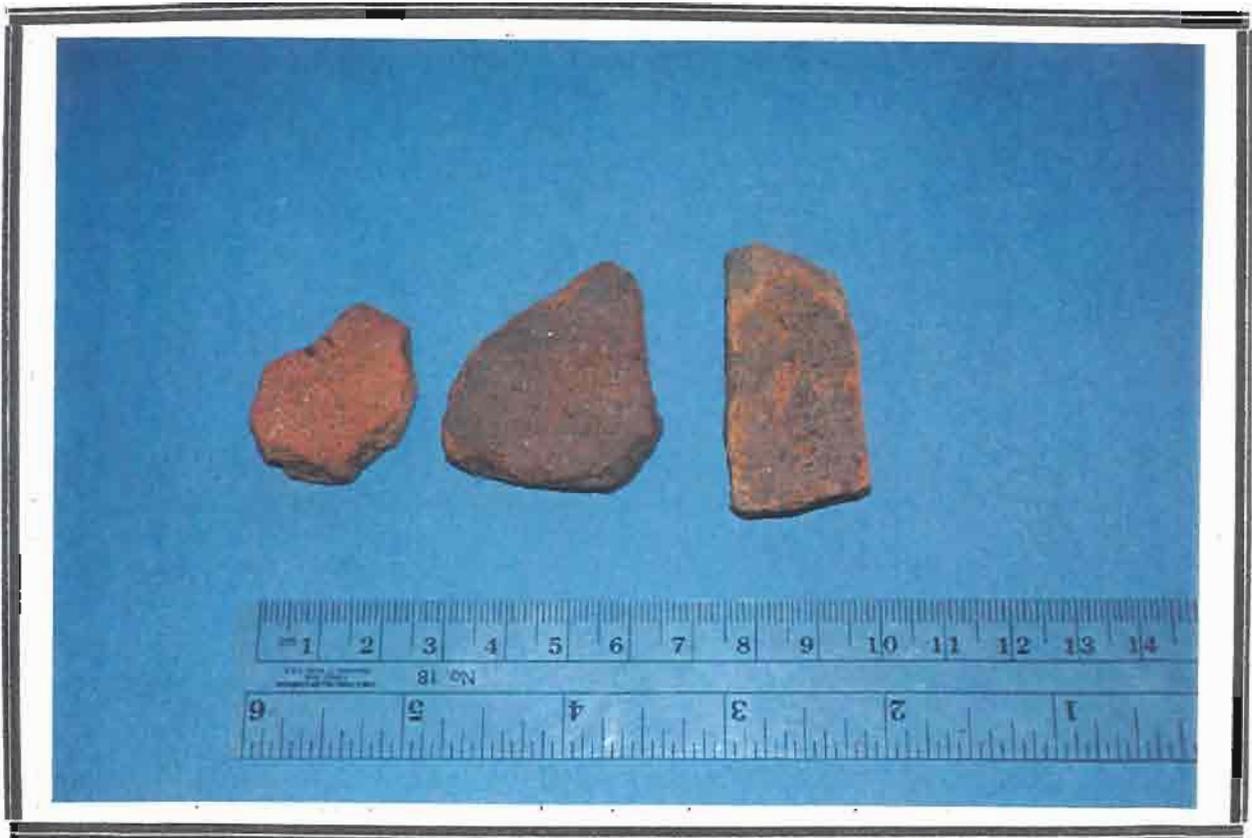
Foto #9 Muestrario de cerámica recuperada en superficie.

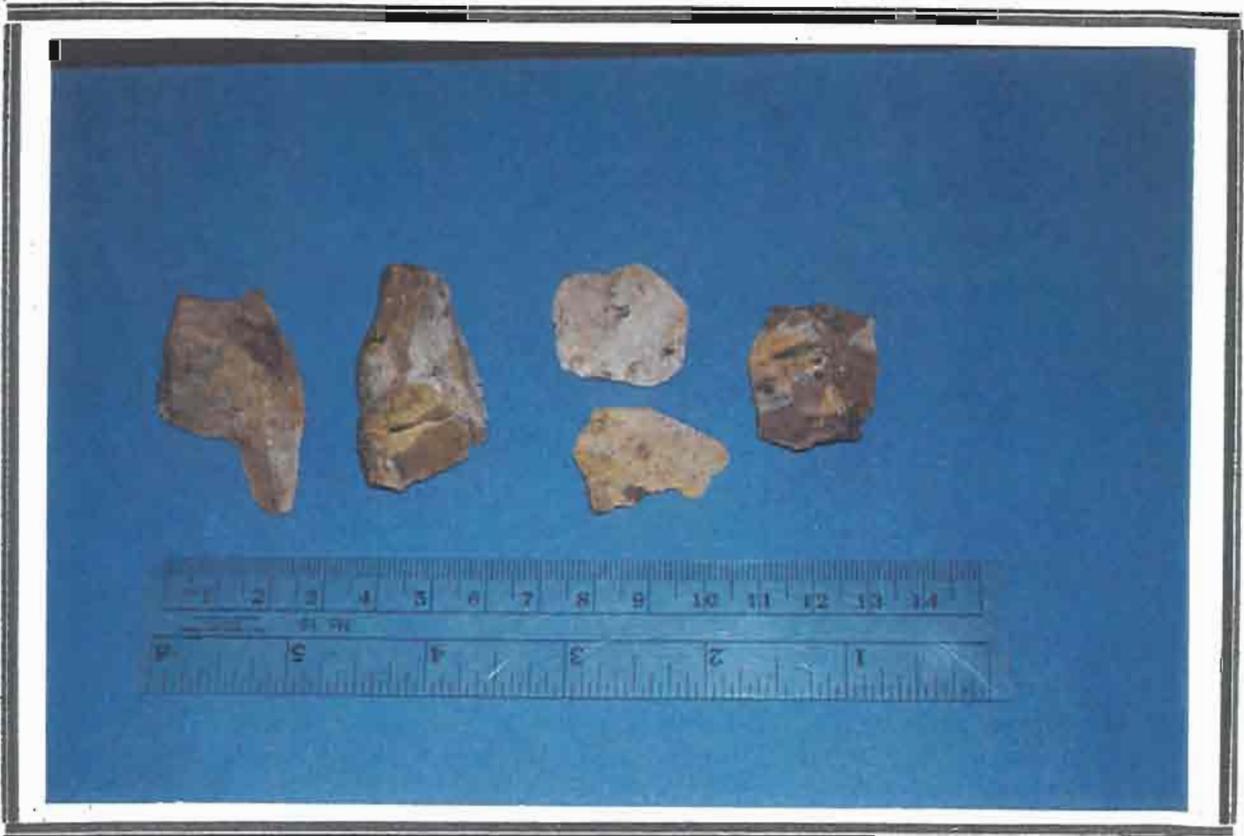
Foto #10 Muestrario de materiales en sílex.

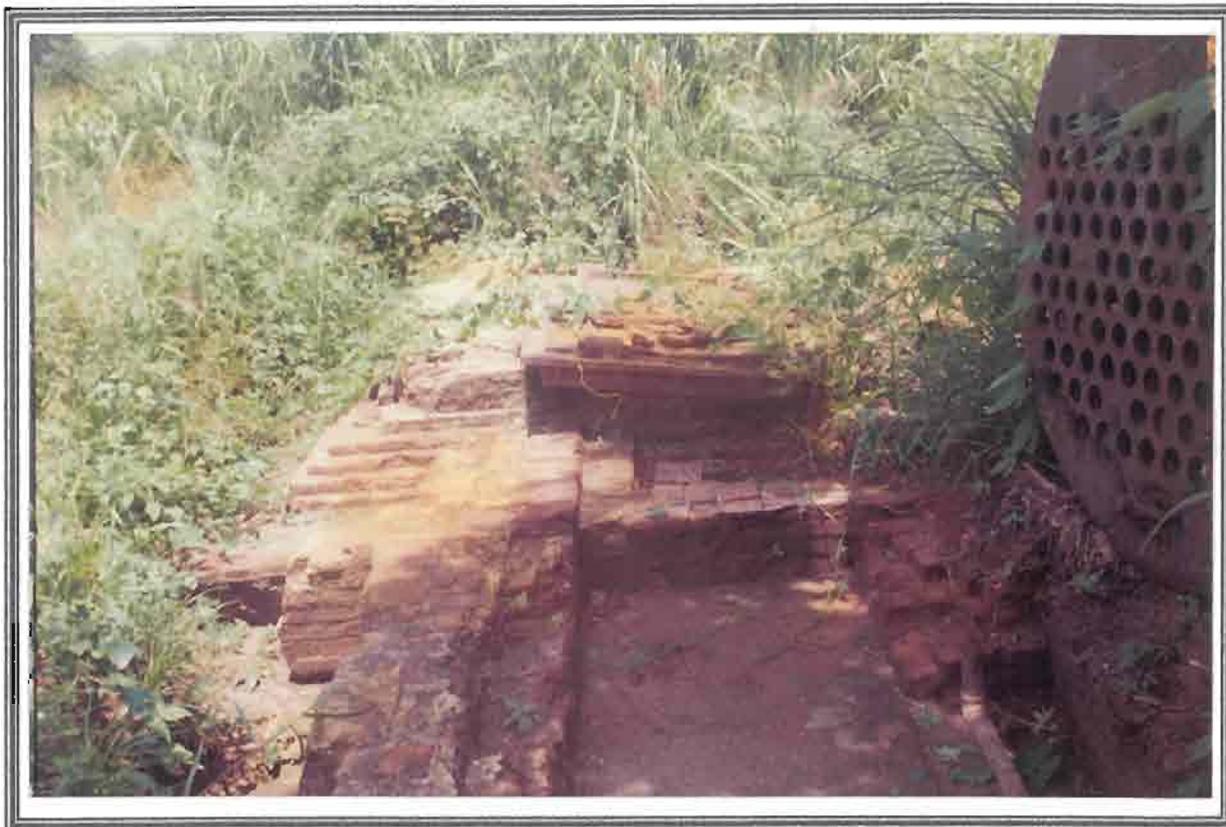
Foto #7 Cimientos/bases de estructura, foto del año de 1994.

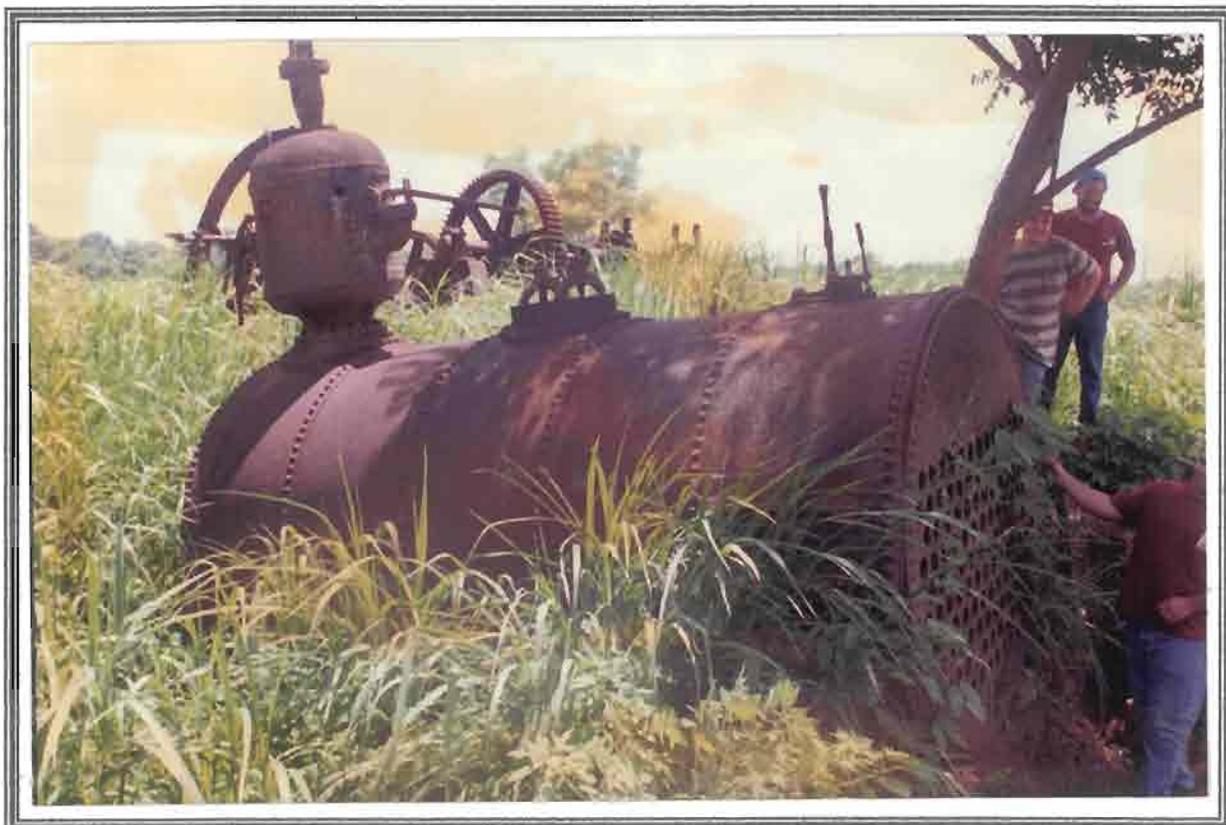
Foto #8 Caldera multitubular, foto del año de 1994.
