SAN JUAN WATERFRONT

Evaluación Arqueológica Subacuática

Fase IA y IB

Noviembre 2007

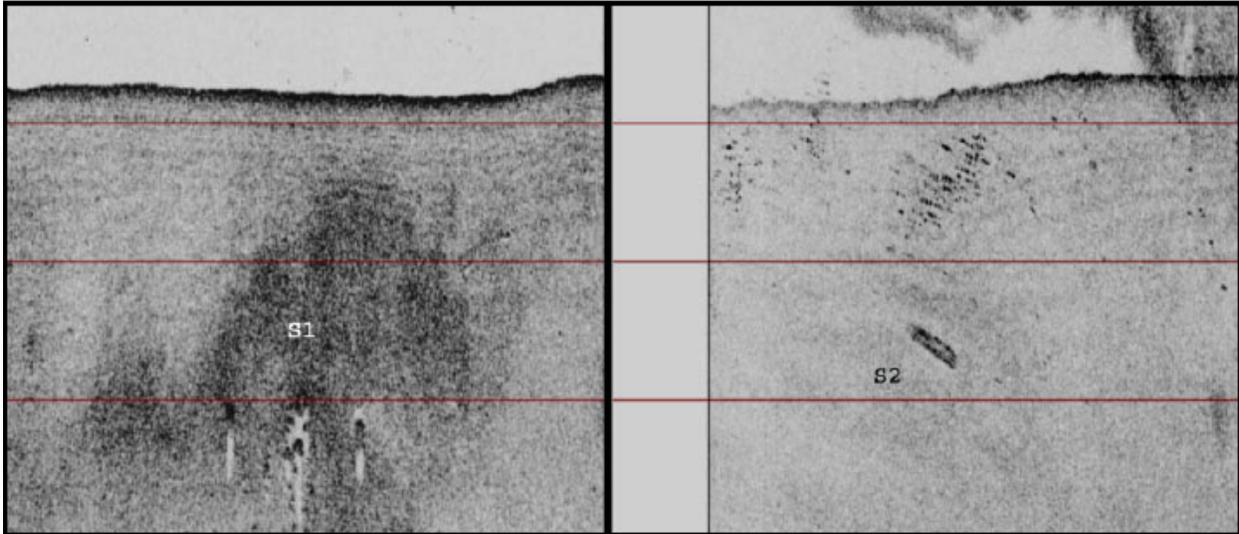
Figura 13: Señal acústica del sonar (Anomalías S1 y S2).

Todas las anomalías fueron investigadas por buzos. La anomalía S1, ubicada frente al Muelle Frontier (**Figura 13**) fue identificada como una agrupación de rocas calizas de aproximadamente 1 metro de diámetro y un rastro de fragmentos ferrosos cubriendo un área de 15 metros x 3 metros. No se encontraron artefactos arqueológicos en esta inspección. La anomalía S2, ubicada frente al Muelle Frontier (**Figura 13**) fue identificada como una placa de acero de 1 metro cuadrado. La inspección no reveló presencia de otros materiales asociados. De acuerdo a sus características, esta placa es de procedencia moderna.

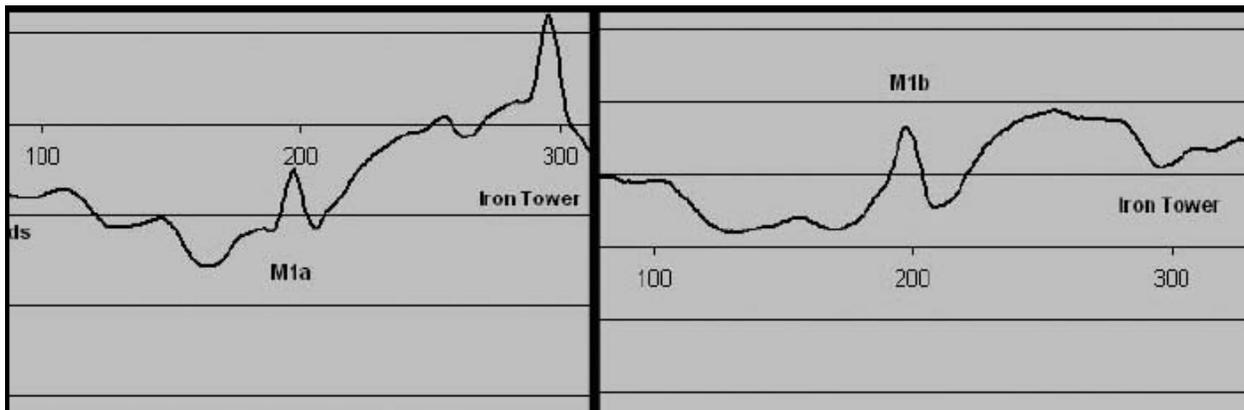
Figura 14: Registro del magnetómetro (Anomalías M1a y M1b).

Las anomalías M1a y M1b (**Figura 14**) se encontraron frente al Muelle 14. Estas fueron producidas por una plancha de acero (tola) de 6 metros de largo por 30 centímetros de ancho que se identificó en dos de los transectos del estudio. Esta tola corresponde a material moderno de construcción por lo que no se recomienda estudio adicional.

- No se recomienda realizar estudios arqueológicos adicionales en el resto del área bajo estudio, donde se identificaron las anomalías M1a, M1b, M3 S1 y S2.

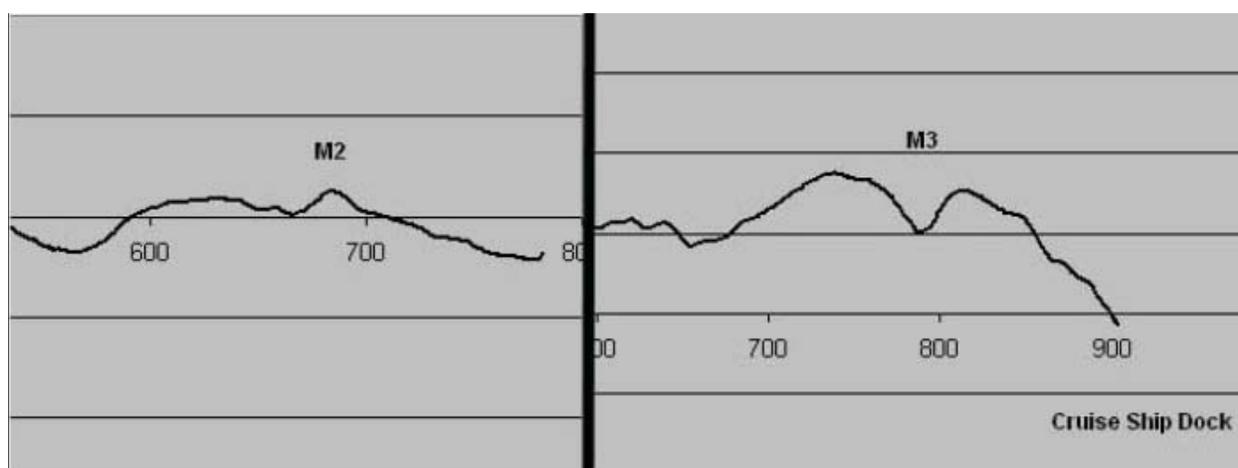
Figura 15: Registro del magnetómetro (Anomalías M2 y M3).

La anomalía M2 (**Figura 15**) se detectó a 52 metros sur del Muelle 6, en las coordenadas N18°27.783', O66°06.449. Esta fue inspeccionada por buzos en dos ocasiones. La inspección

cubrió el subsuelo hasta 50 centímetros de profundidad con una sonda metálica. No se encontraron recursos culturales sumergidos en ninguna de las dos inspecciones realizadas. Sin embargo tomando en cuenta las características de la señal, el hecho que los magnetómetros pueden detectar objetos ferrosos a más de 50 centímetros de profundidad del fondo, las condiciones limitantes de baja visibilidad subacuática que presenta la bahía en este lugar, la alta sedimentación y el tráfico de embarcaciones, se recomienda el monitoreo del área donde se generó la anomalía M2. El monitoreo debe ser implementado si las actividades de construcción contemplan el impacto de fondo marino en las coordenadas N18°27.783', O66°06.449' o cualquier actividad dentro de un radio de 20 metros alrededor de dichas coordenadas.

La anomalía M3 (**Figura 15**) se detectó en las coordenadas N18°27.751', O66°06.443' frente al Muelle 6. Esta localiza en el lado sur del Transepto 6 por lo que se ubica fuera del corredor de estudio de 100 metros de ancho y por lo tanto fuera del área de impacto. Sin embargo, dado su potencial de pertenecer a algún recurso cultural se realizó inspección por buzos. La anomalía fue producida por un pedazo de tubo de acero de 2 metros de largo y 10 centímetros de diámetro localizado a pocos centímetros bajo el sedimento. El tubo corresponde a material moderno por lo que no se recomienda más estudio en el área de la anomalía M3.

- Se recomienda llevar a cabo una monitoría arqueológica en el área adyacente a las coordenadas N18°27.783, O66°06.449, donde se detectó la anomalía M2 (la cual presenta características de recurso cultural sumergido). La monitoría debería ser implementada en caso de que las actividades de construcción impacten el fondo de la bahía en las coordenadas previamente mencionadas o en un radio de 20 metros de las mismas.
