**DECLARACION DE IMPACTO AMBIENTAL FINAL**

*Alborada del Río*

Car. 941, Km 2.7  
Barrio Celada  
Gurabo, Puerto Rico

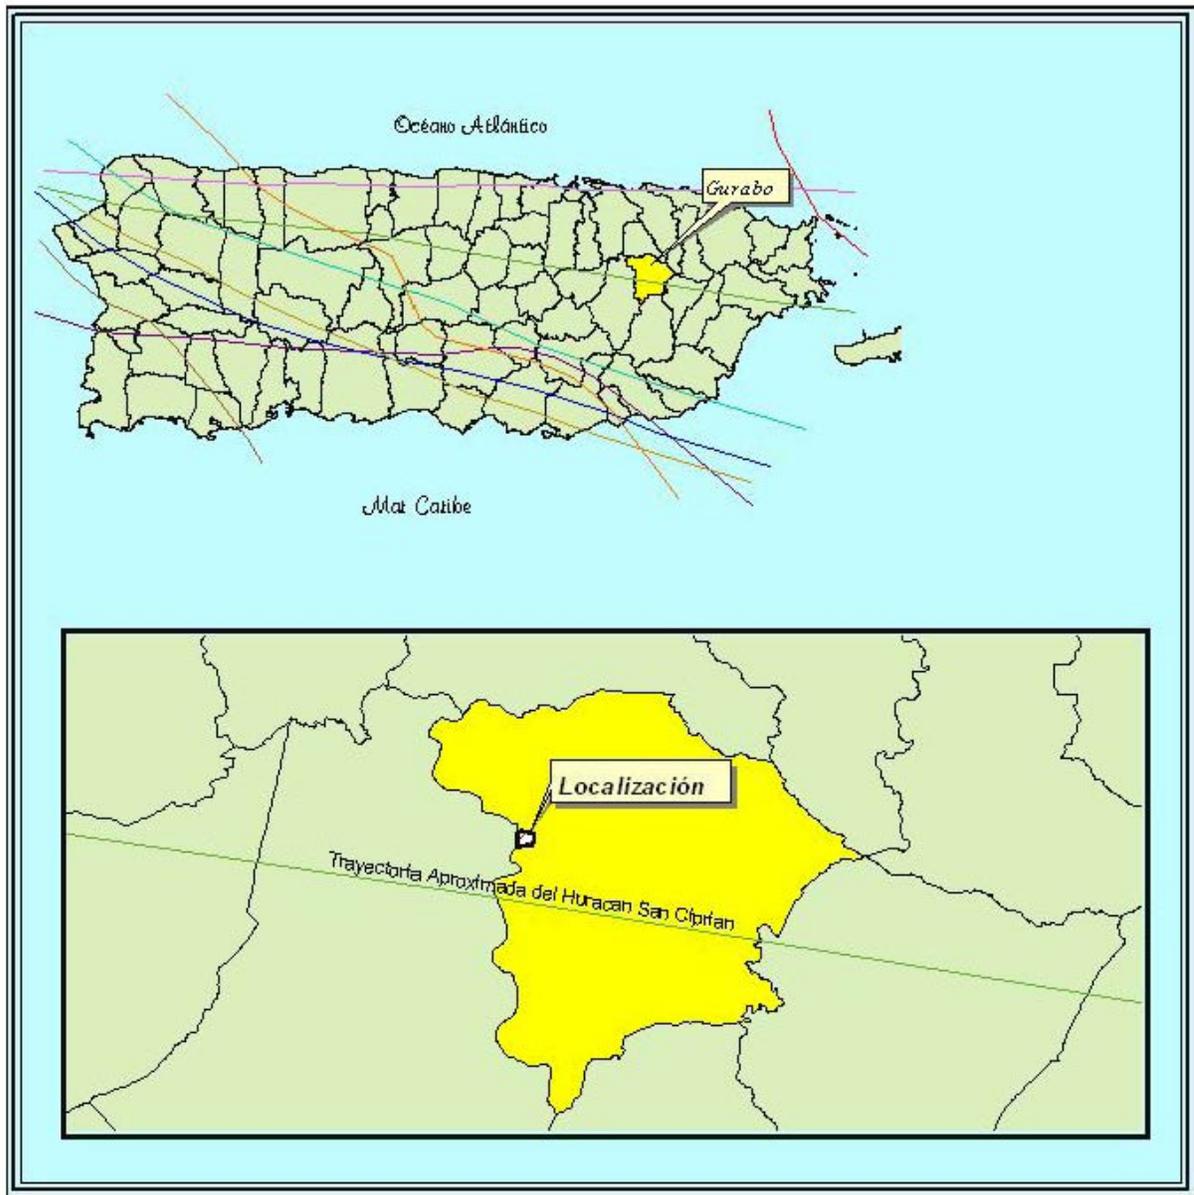
**FIGURA 4. TRAYECTORIA DE LOS HURACANES DE MAYOR IMPACTO EN PUERTO RICO**

La trayectoria de los últimos nueve huracanes de mayor impacto en Puerto Rico puede apreciarse en la *Figura 4*, comenzando con San Roque en el 1893 y terminando con Georges en el 1998. En esta figura se puede apreciar que existe un corredor preferencial de entrada entre los municipios de Maunabo y Guayama y de salida entre Quebradillas y Rincón. Aunque algunos de ellos (San Nicolás, San Ciprián y Hugo) entraron por la Zona Noreste.

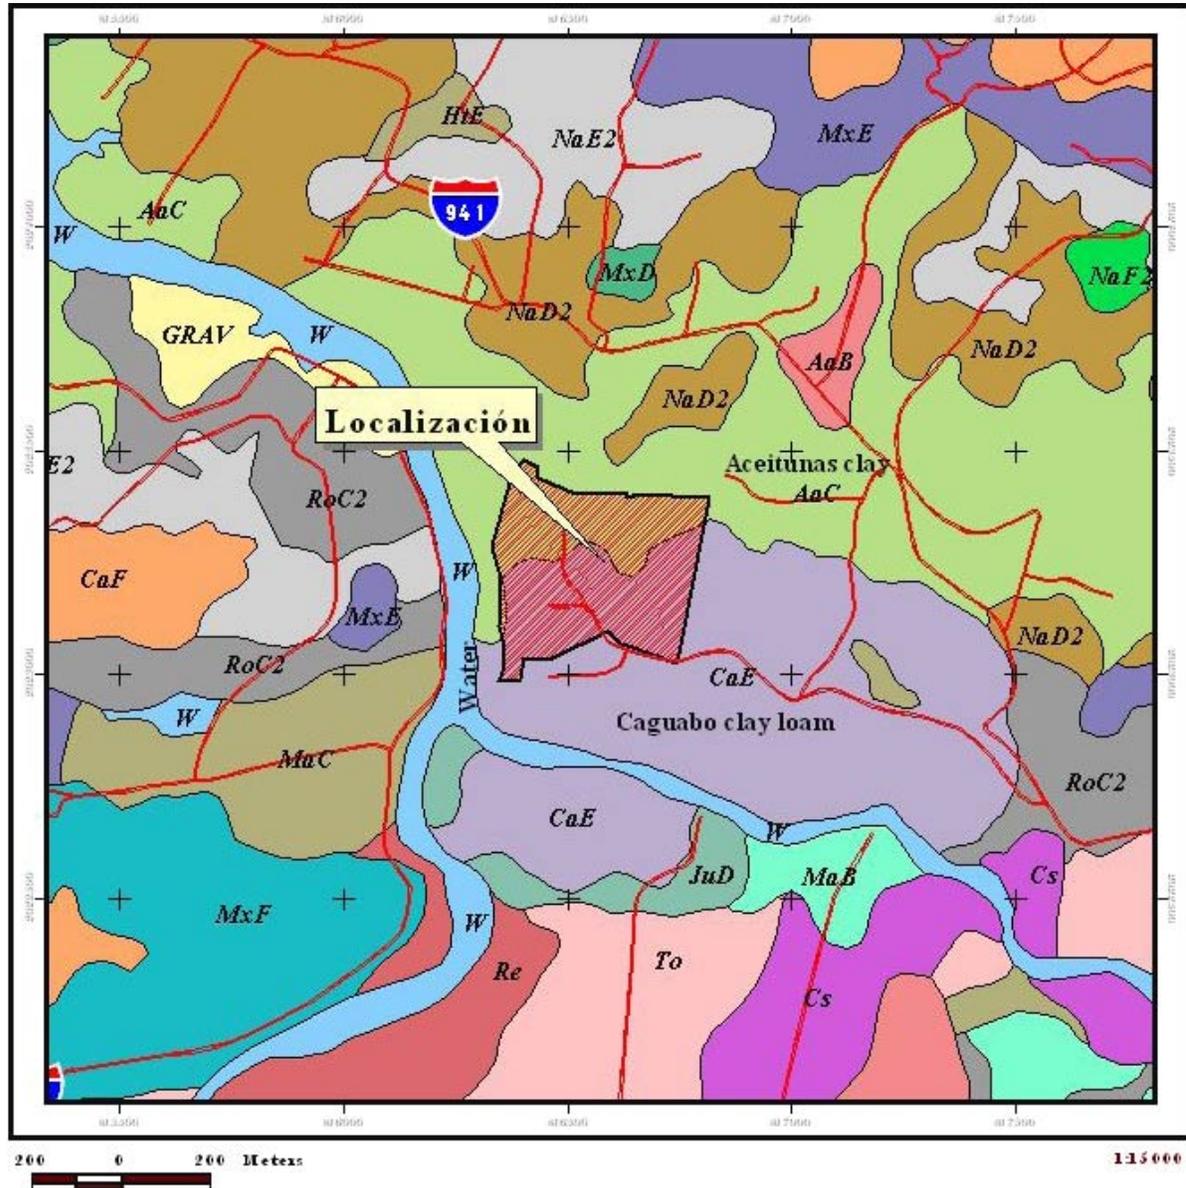
**FIGURA 6. MAPA DE SUELOS**

Según el catastro de suelos del área de San Juan preparado por el Servicio de Conservación de Suelos del Departamento de Agricultura Federal (USDASCS, inglés), los terrenos bajo estudio tienen dos tipos de suelos: Aceituna Arcilloso (AaC) y Caguabo Lómico Arcilloso (CaE) (*Figura 6: Mapa de Suelos*). Estos suelos tienen la siguiente descripción:

➤ **AaC Aceituna Arcilloso con declive de 5 a 12%**

Este suelo ubicado en terrazas y abanicos aluviales, es inclinado y tiene buen drenaje. Los declives son poco pronunciados y tienen entre 100 a 800 pies de largo. La extensión de las áreas fluctúa entre 10 a 200 acres.

Es típico que su capa superficial sea arcilla desmenuzable marrón oscura, de unas 8 pulg de espesor. El subsuelo, de arcilla amarilla-rojiza está a una profundidad de 60

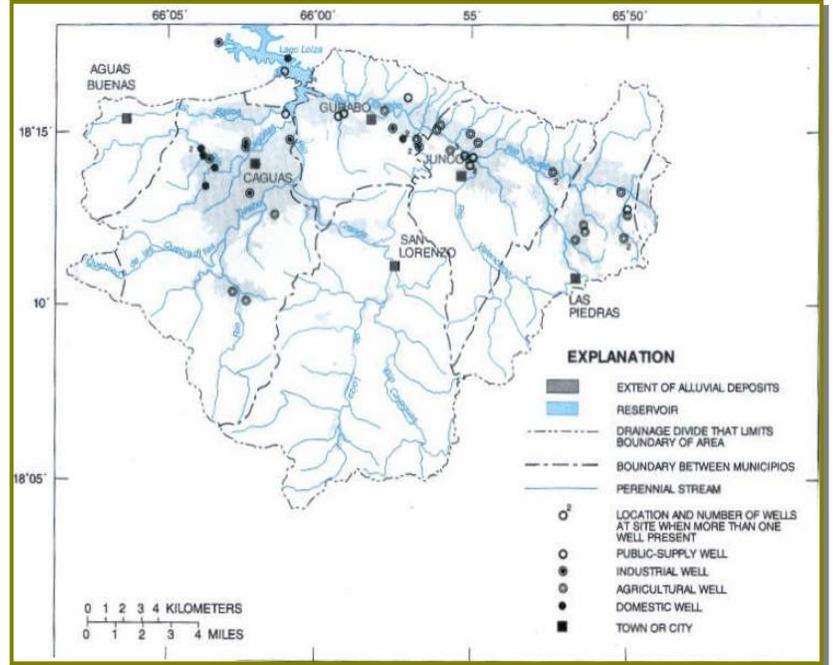
**Figura 9: Localización de Pozos de Agua Potable, Región Aguas Buenas-Juncos**

Muchos de los pozos en el valle de Caguas-Juncos están localizados en los depósitos aluviales (Figura 9: Localización de Pozos de Agua Potable en la Región Aguas Buenas-Juncos). Estos depósitos constituyen el principal acuífero en la región. El rendimiento de los pozos en el Valle Caguas-Juncos es variable, pero la razón de bombeo

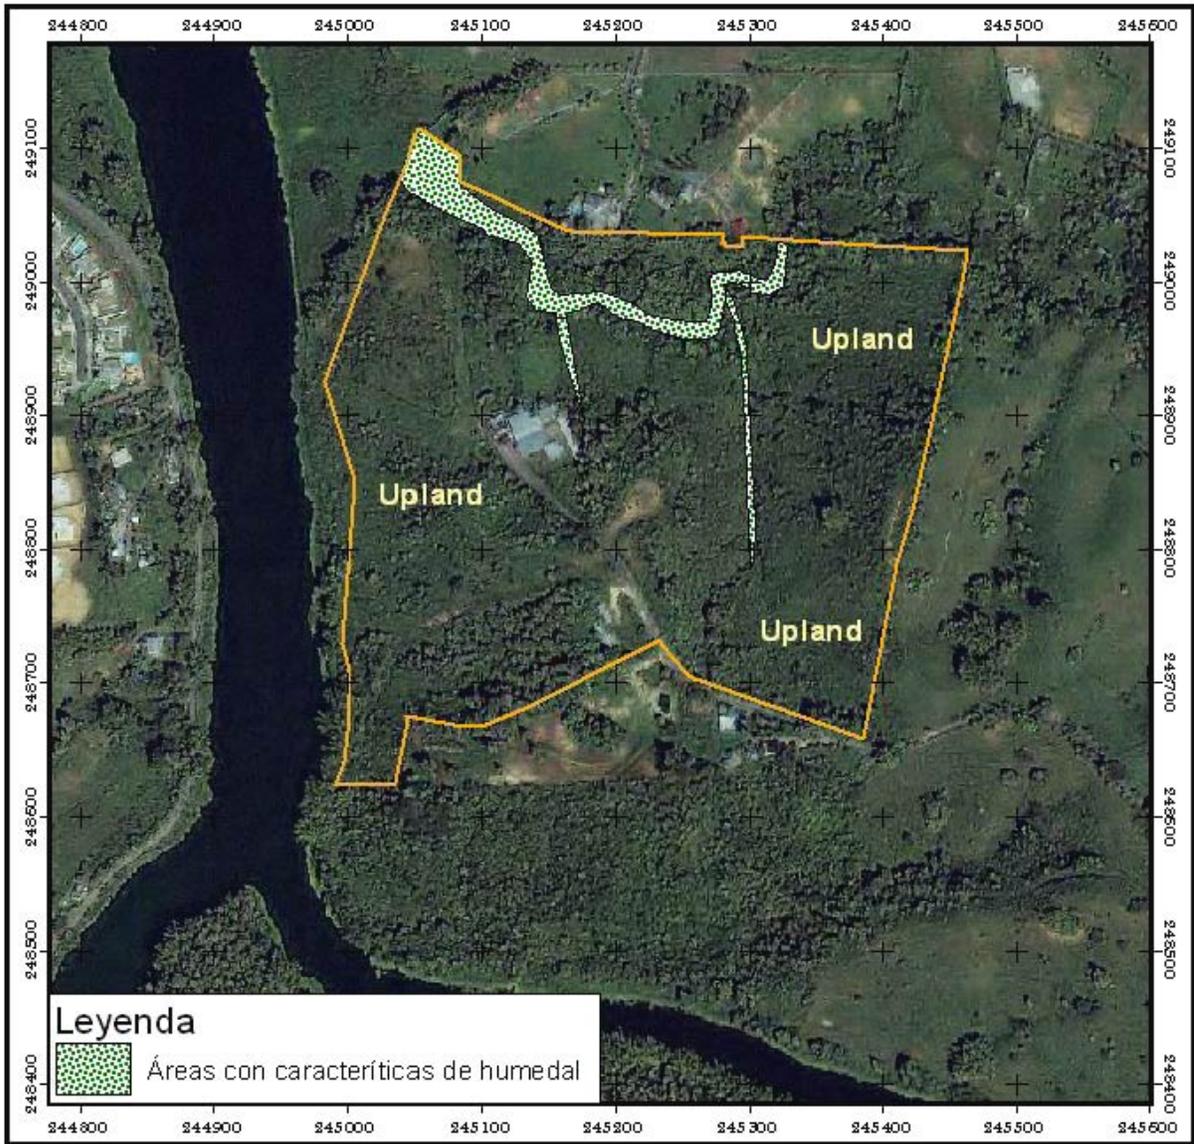
Este terreno de humedal se divide en dos secciones; los terrenos que bordean la quebrada en el lado norte del predio, que no serán impactadas y los terrenos de las hondonadas entre las partes altas del predio, los cuales guían las aguas de esorrentía a la quebrada. Los terrenos de humedal en las hondonadas son equivalente a 1,507 m<sup>2</sup> (0.38 cuerdas).

<p><i>Servicios Científicos y Técnicos, Inc.</i></p> <p>RR-9 Box 1722 San Juan, PR 00926 Tel. 787-292-0620</p> <p>CARTOGRAFIA: Sherezza Rosado María López</p>	<p><b>FIGURA 10. DELIMITACIÓN PRELIMINAR DEL HUMEDAL</b></p> <hr/> <p><b>DECLARACION DE IMPACTO AMBIENTAL FINAL</b></p> <p><i>Alborada del Río</i></p> <p>Carre. 941, Km 2.7 Barrio Celada Guayama, Puerto Rico</p>	
<p>Fuente: Determinación Jurisdiccional de Humedales, Noviembre 2004.</p>

Debido a que el área de humedal total entre las hondonadas es pequeña (0.38 cuerdas), el proponente solicitará autorización del USACOE para colocar tubos en el área de humedal de 0.25 cuerdas para dirigir las aguas a la quebrada, además de colocar material de relleno en la porción de 0.13 cuerdas y mitigar en un área cerca de la quebrada (*Figura 2: Plano Esquemático*). El área de mitigación será equivalente a 110% con respecto al área de humedal impactada.

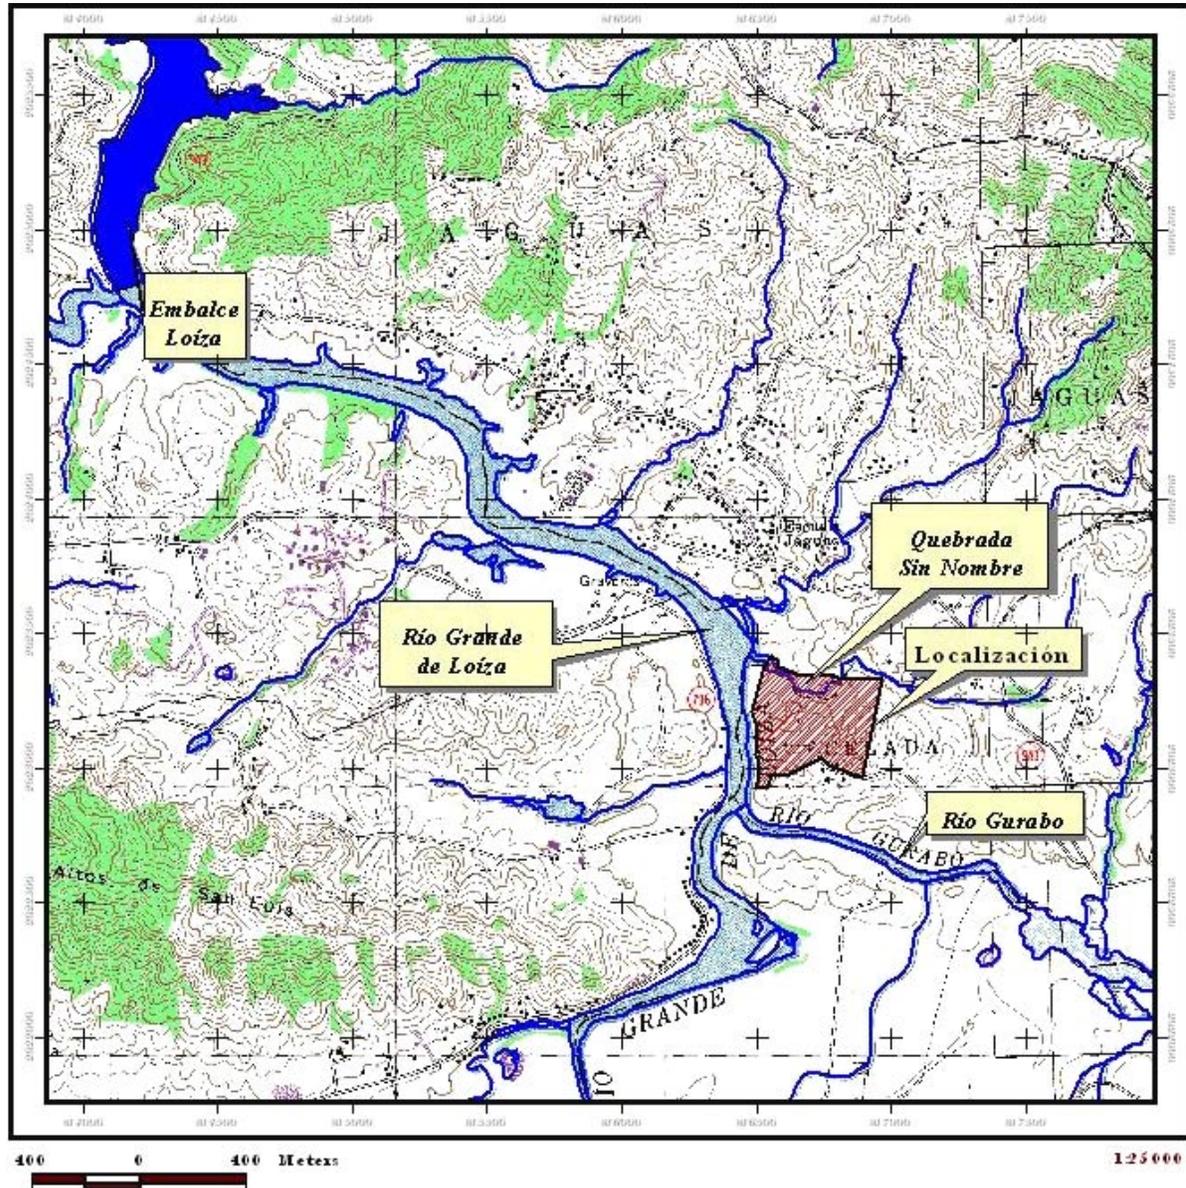
<p>Servicios Científicos y Técnicos, Inc.</p>	<p><b>FIGURA 12. CUERPOS DE AGUAS SUPERFICIALES EN UN RADIO DE 400 METROS</b></p>
<p>RR-9 Box 1722 San Juan, PR 00926 Tel. 787-292-0620</p>	<p><b>DECLARACION DE IMPACTO AMBIENTAL FINAL</b></p>
<p>CARTOGRAFIA: Shereza Rosado María López</p>	<p><i>Alborada del Río</i> Carr. 941, Km 2.7 Barrio Celada Gurabo, Puerto Rico</p>
<p>Fuente: USGS. (1982). Mapas topográficos de los cuadrángulos de Aguas Buenas y Gurabo, PR.</p>

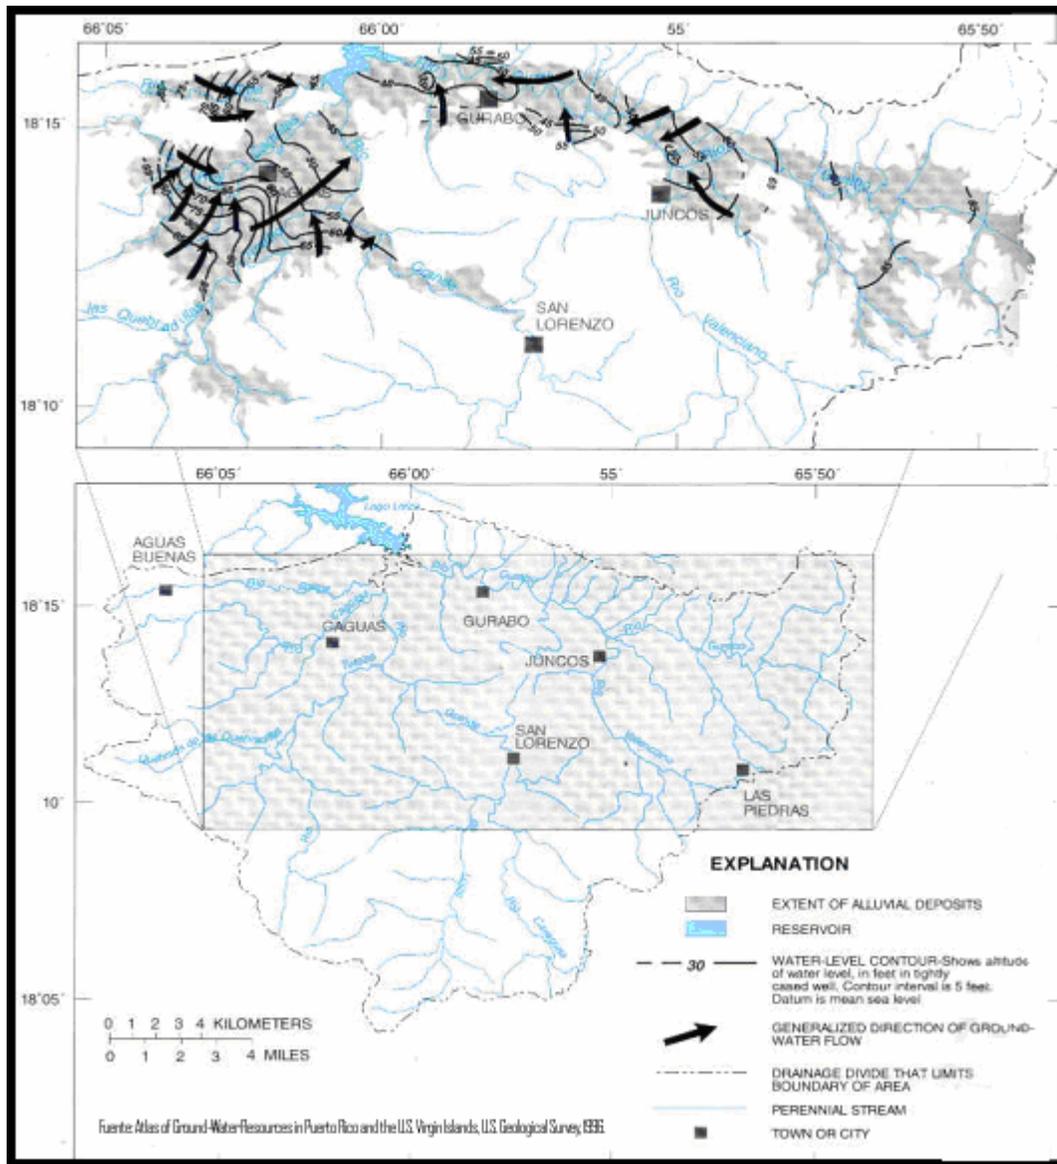
Figura 13: Los niveles y dirección de las aguas subterráneas, Región Aguas Buenas-Juncos.

En el Valle Gurabo-Juncos, el movimiento regional de las aguas subterráneas se da desde los límites norte y sur del acuífero hacia el Río Gurabo (*Figura 13: Los niveles y dirección de las aguas subterráneas en la región Aguas Buenas-Juncos*). Los niveles menores de agua subterránea se dan en abril y lo cual corresponde al final del periodo corto de poca lluvia. Los niveles altos de agua subterráneas se dan por lo general durante noviembre y diciembre, al final de la época húmeda.

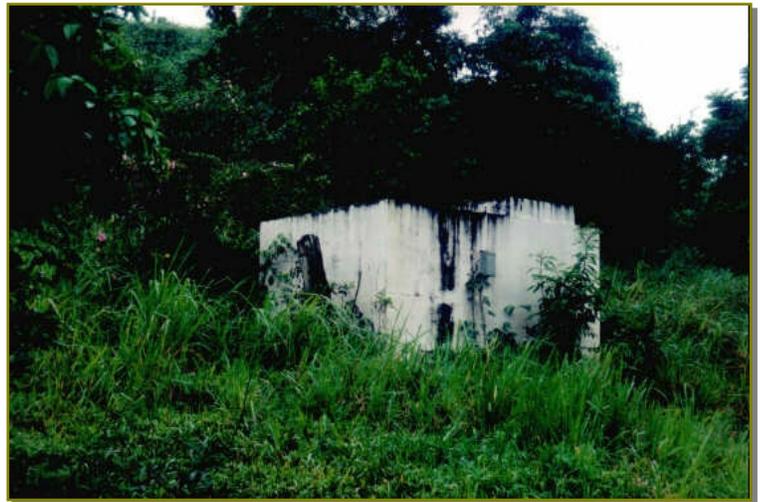
*Foto 8: Vista de la cisterna que se utilizaba para almacenar agua.*

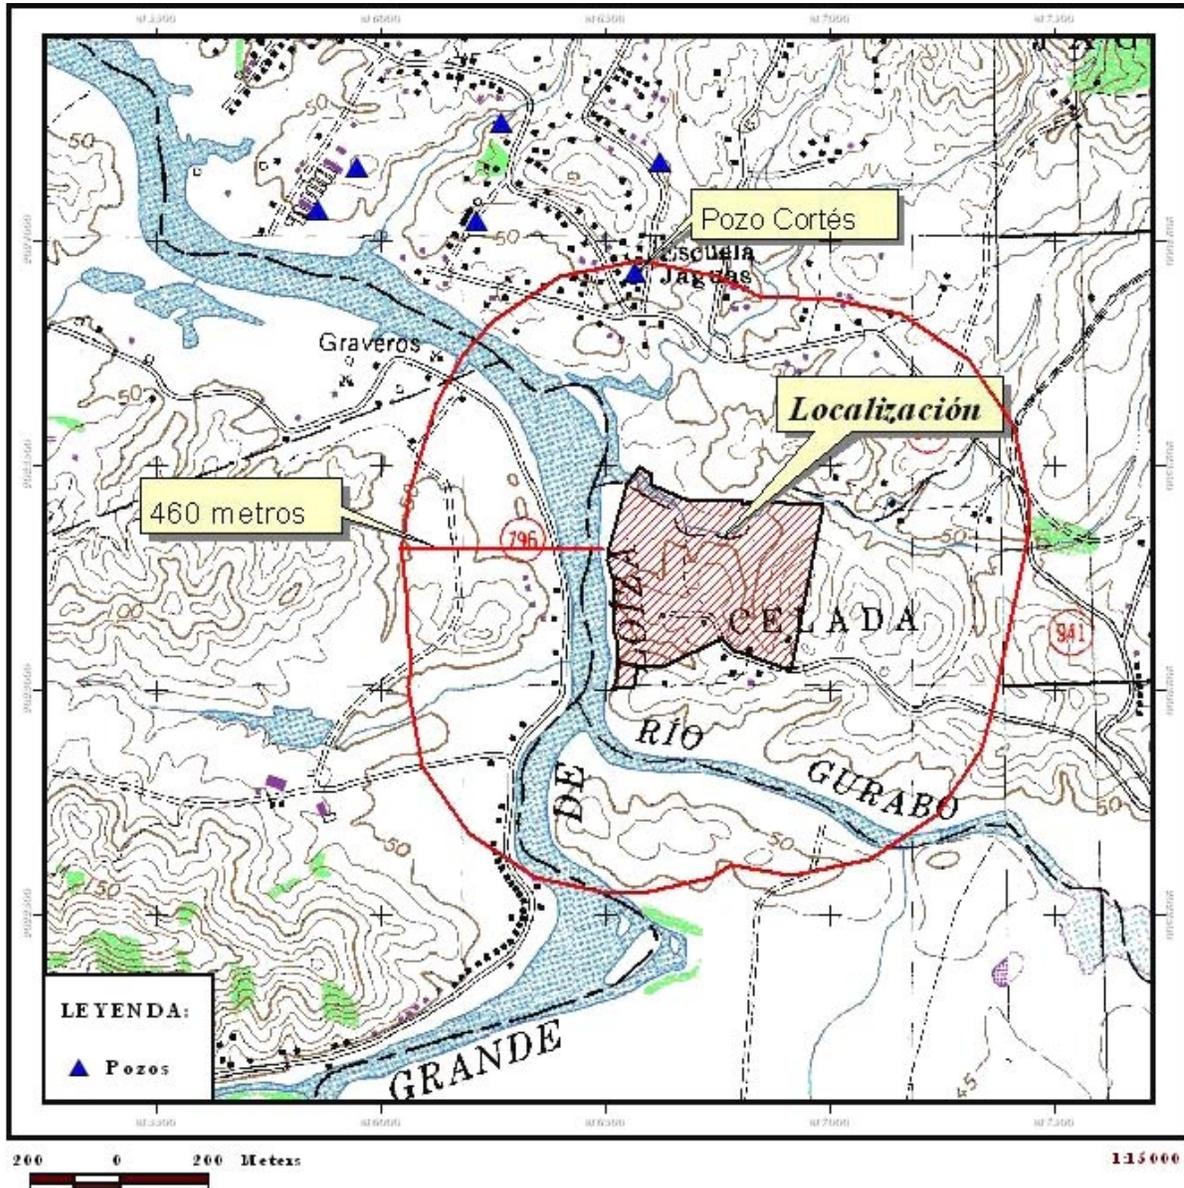
<p>Servicios Científicos y Técnicos, Inc.</p>	<p><b>FIGURA 14. POZOS DE AGUA POTABLE EN UN RADIO DE 460 METROS</b></p>
<p>RR-9 Box 1722 San Juan, PR 00926 Tel. 787-292-0620</p>	<p><b>DECLARACION DE IMPACTO AMBIENTAL FINAL</b></p>
<p>CARTOGRAFIA: Shereza Rosado María López</p>	<p><i>Alborada del Río</i> Car. 941, Km 2.7 Barrio Celada Gurabo, Puerto Rico</p>
<p>Fuente: USGS. (1982). Mapas topográficos de los cuadrángulos de Aguas Buenas y Gurabo, PR. USGS. Pozos de agua subterránea.</p>

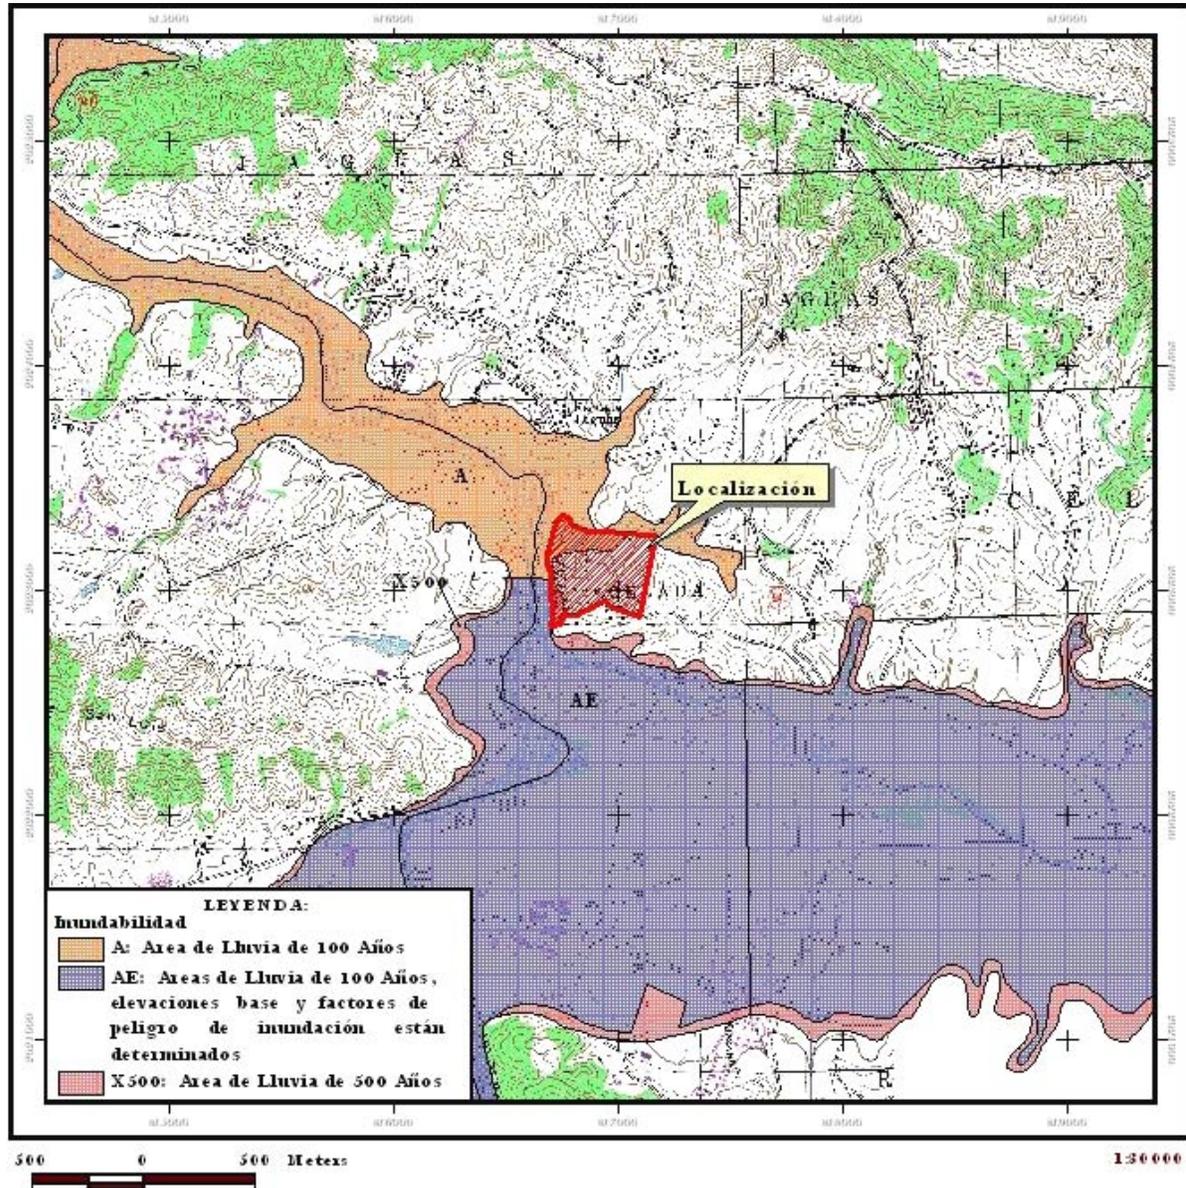
**FIGURA 16. MAPA DE INUNDABILIDAD DE FEMA**

Fuente: USGS. (1982). Mapas topográficos de los cuadrángulos de Aguas Buenas y Gurabo, PR.  
FEMA. (1981). FIRMA. Community-Panel No. 720000-0114B.

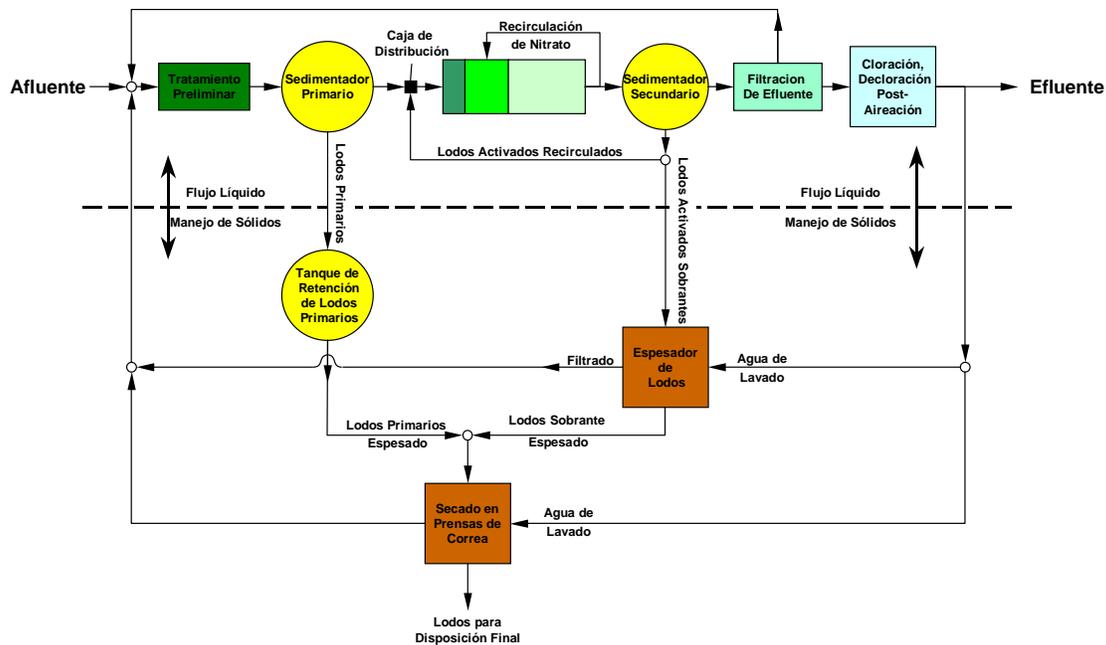
Figura 18: Diagrama de Flujo de la Planta de Tratamiento Regional de Aguas Residuales de Caguas

Esta planta está diseñada para ofrecer tratamiento primario, secundario avanzado, remoción de nutrientes y manejo de lodos. En la *Figura 18: Diagrama de Flujo de la Planta de Tratamiento Regional de Aguas Residuales de Caguas*, se ilustra el proceso completo de la planta. El proponente se mantendrá en contacto con la AAA para la conexión a la tubería sanitaria y a esta planta.

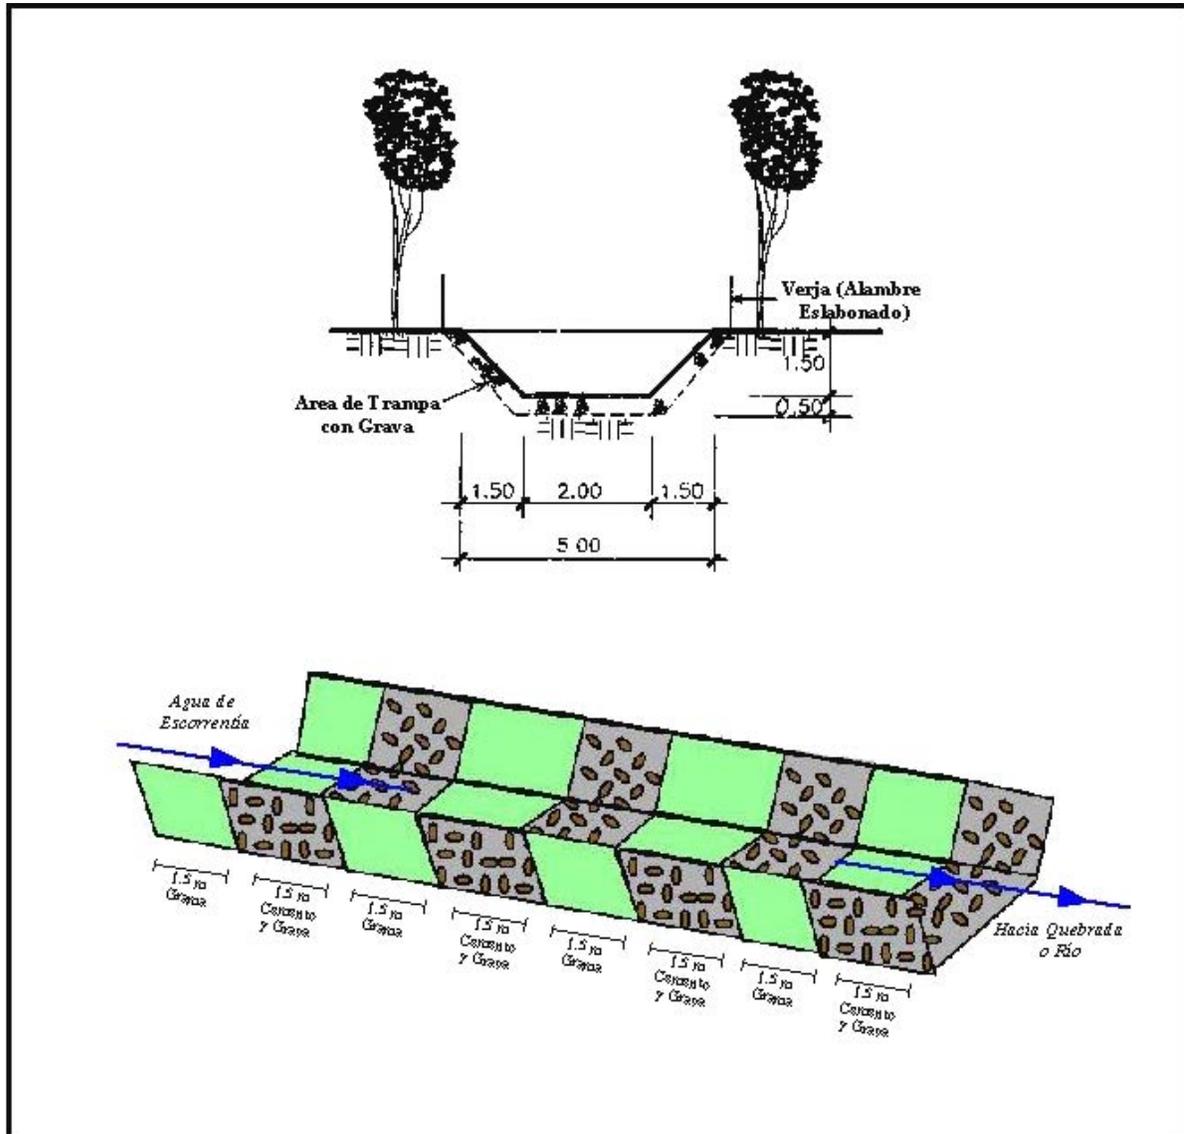
**FIGURA 19. SISTEMA DE RETENCIÓN DE SEDIMENTOS**  
(trampas de grasas y aceites)
