**CORREDOR
HATILLO - AGUADILLA**

**DECLARACIÓN
DE IMPACTO AMBIENTAL**

**EXTENSIÓN CARRETERA ESTATAL PR-22
(EXPRESO JOSÉ DE DIEGO)**

ESTUDIO DE FLORA Y FAUNA

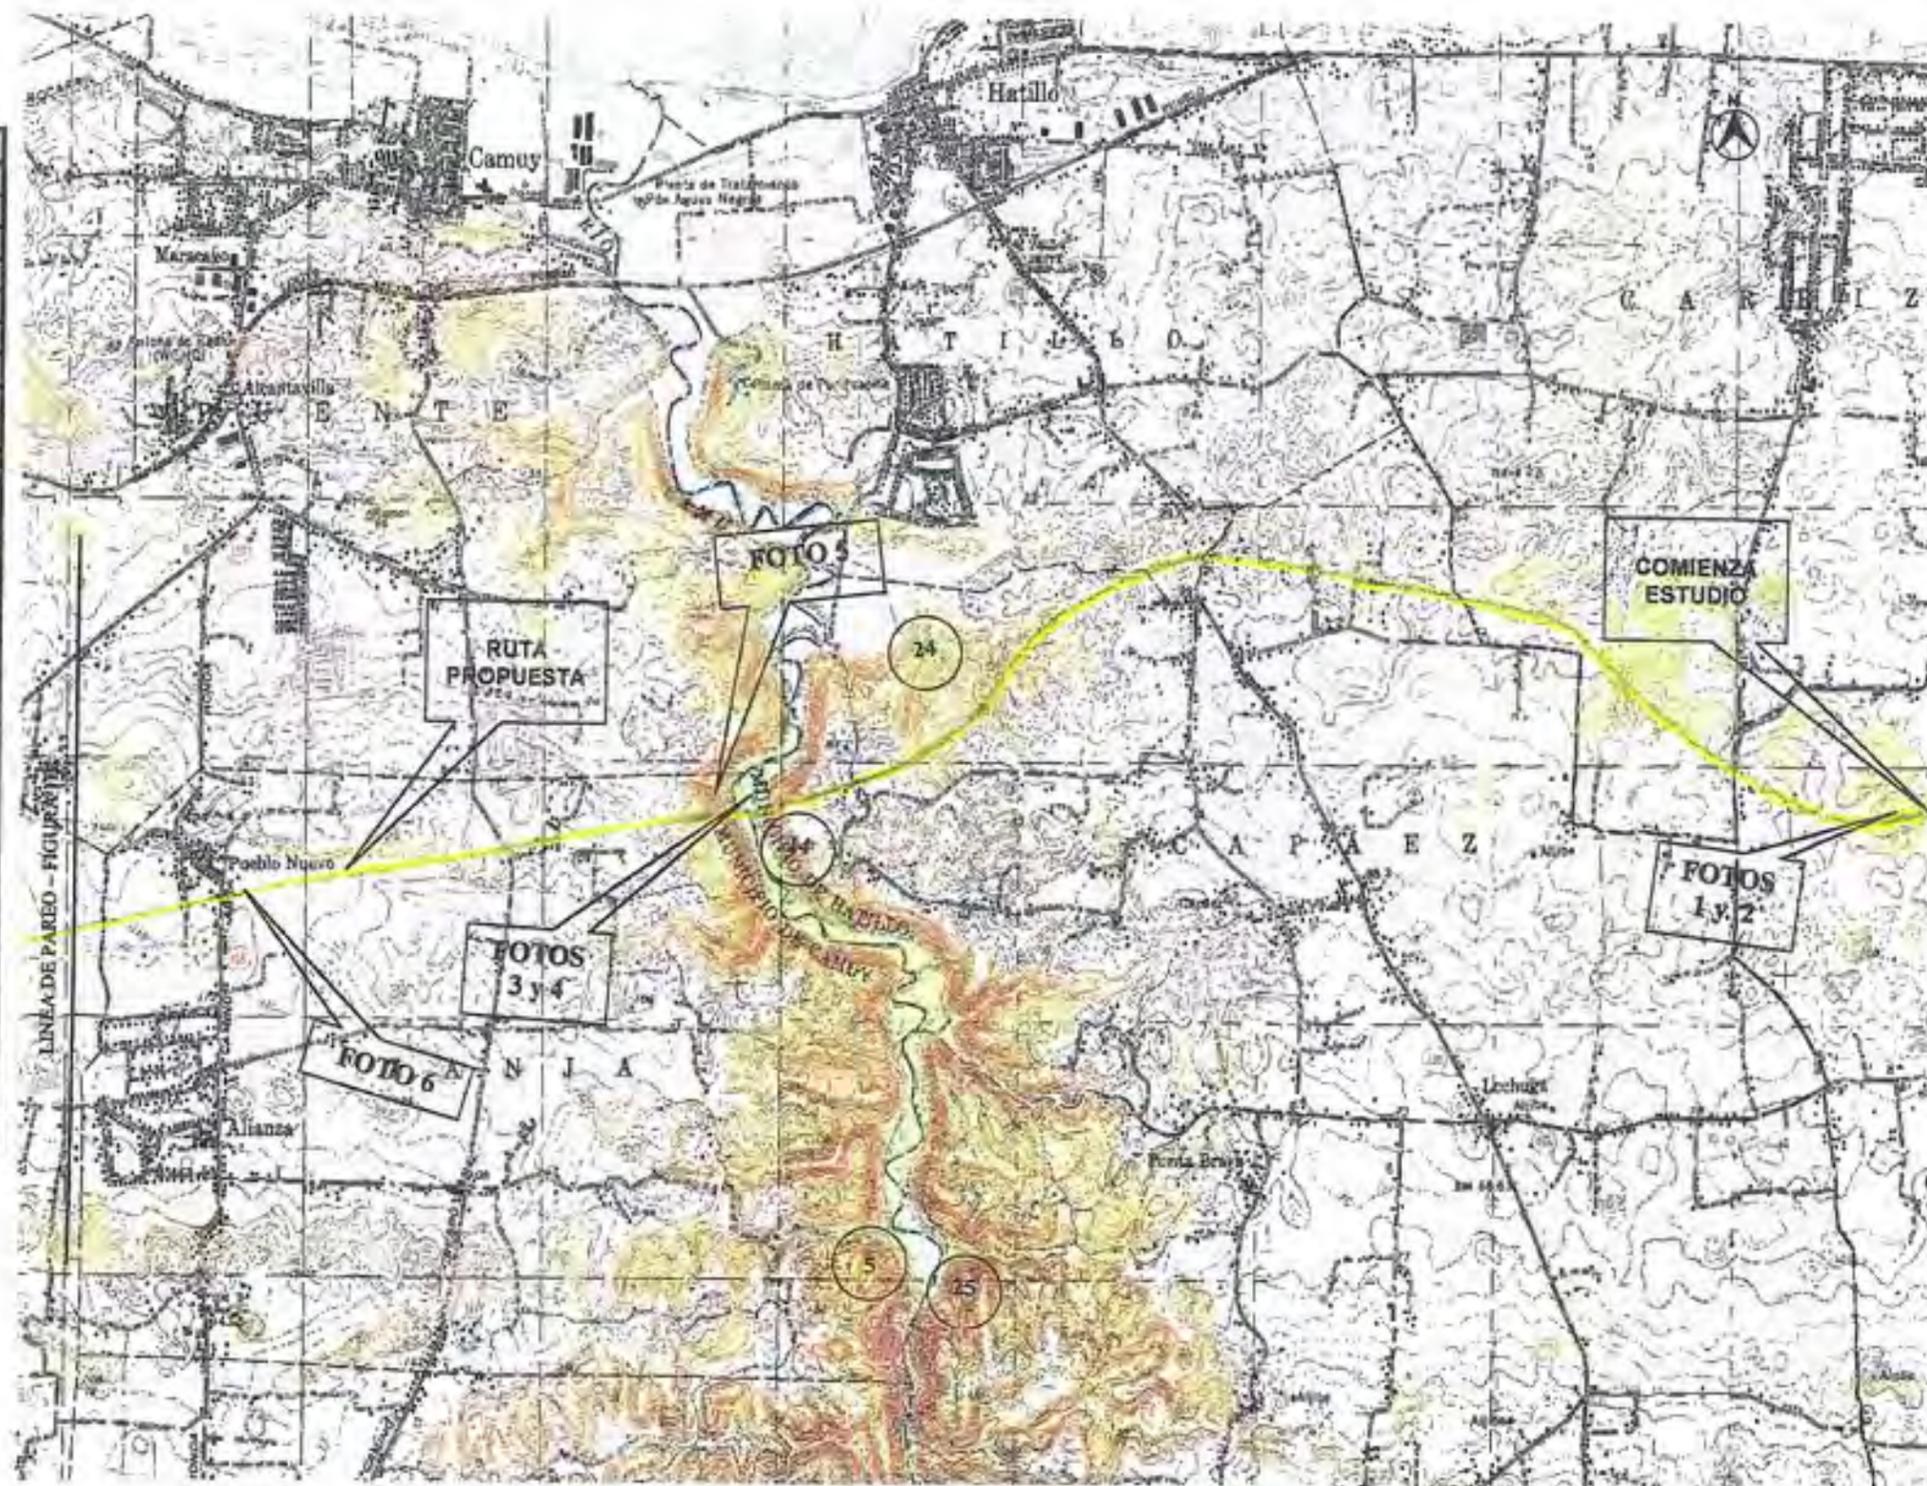
FIGURA
1A

1. La localización de la ruta propuesta y especies en peligro de extinción es aproximada.
2. La localización de las especies en peligro de extinción fue provista por el Programa Pro-Patrimonio Natural del DRNA.

PLANO DE LOCALIZACION

federalmente en sectores aledaños a las áreas de estudio. La Figura 1A a la 1E, Plano de Localización, muestra la ubicación de estas especies respecto a la trayectoria de la ruta preferida y del resto de las alternas.

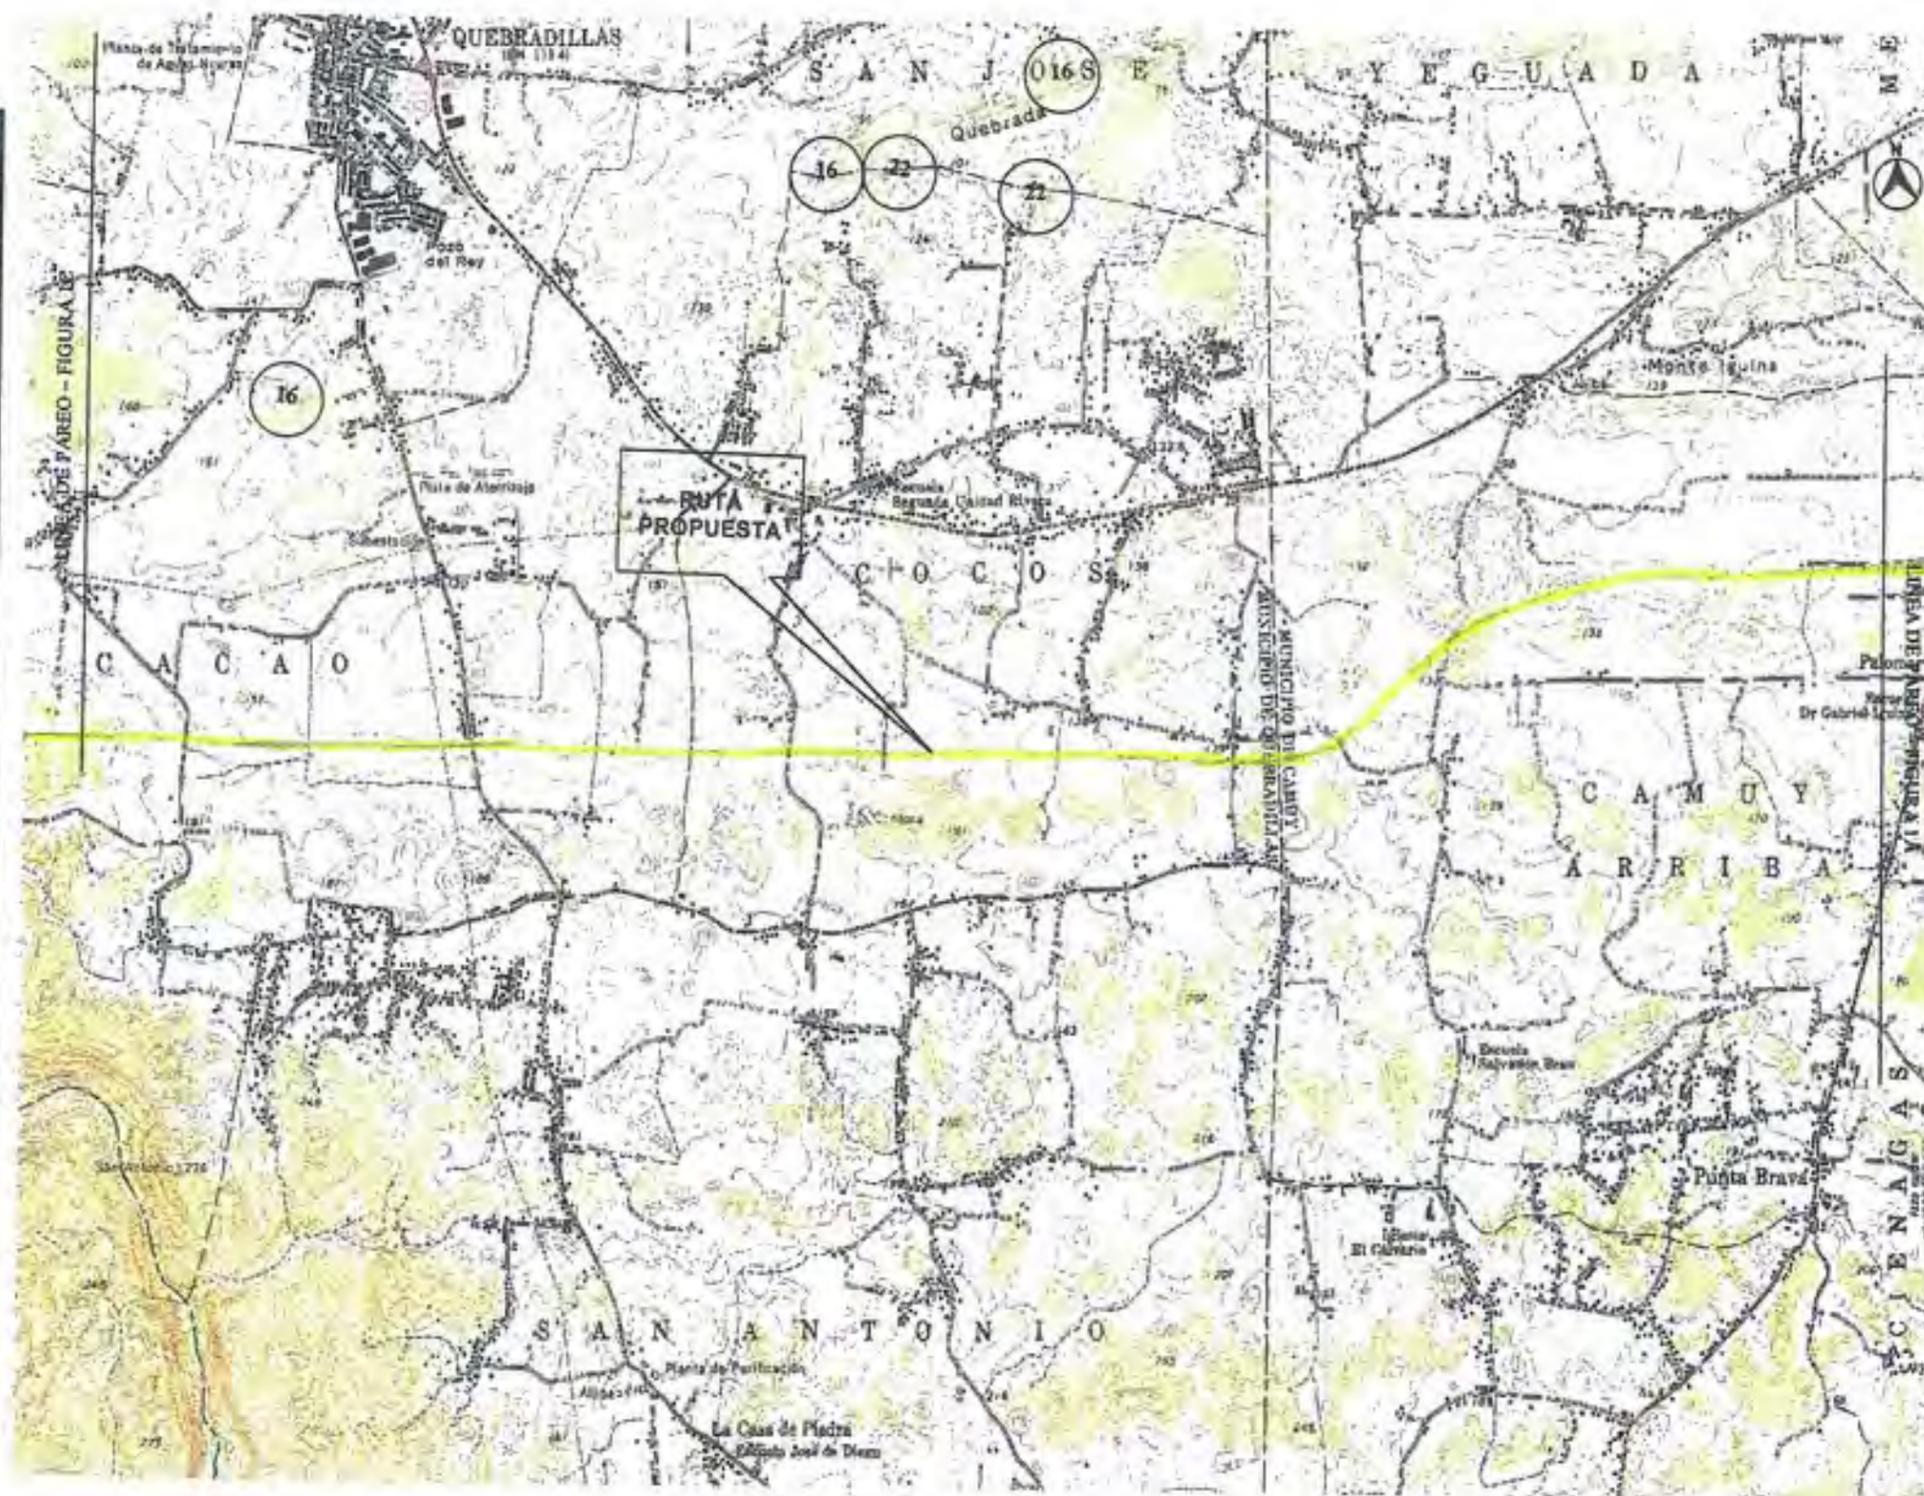
FIGURA
1B

1. La localización de la ruta propuesta y especies en peligro de extinción es aproximada.
2. La localización de las especies en peligro de extinción fue provista por el Programa Pro-Patrimonio Natural del DRNA.

PLANO DE LOCALIZACION

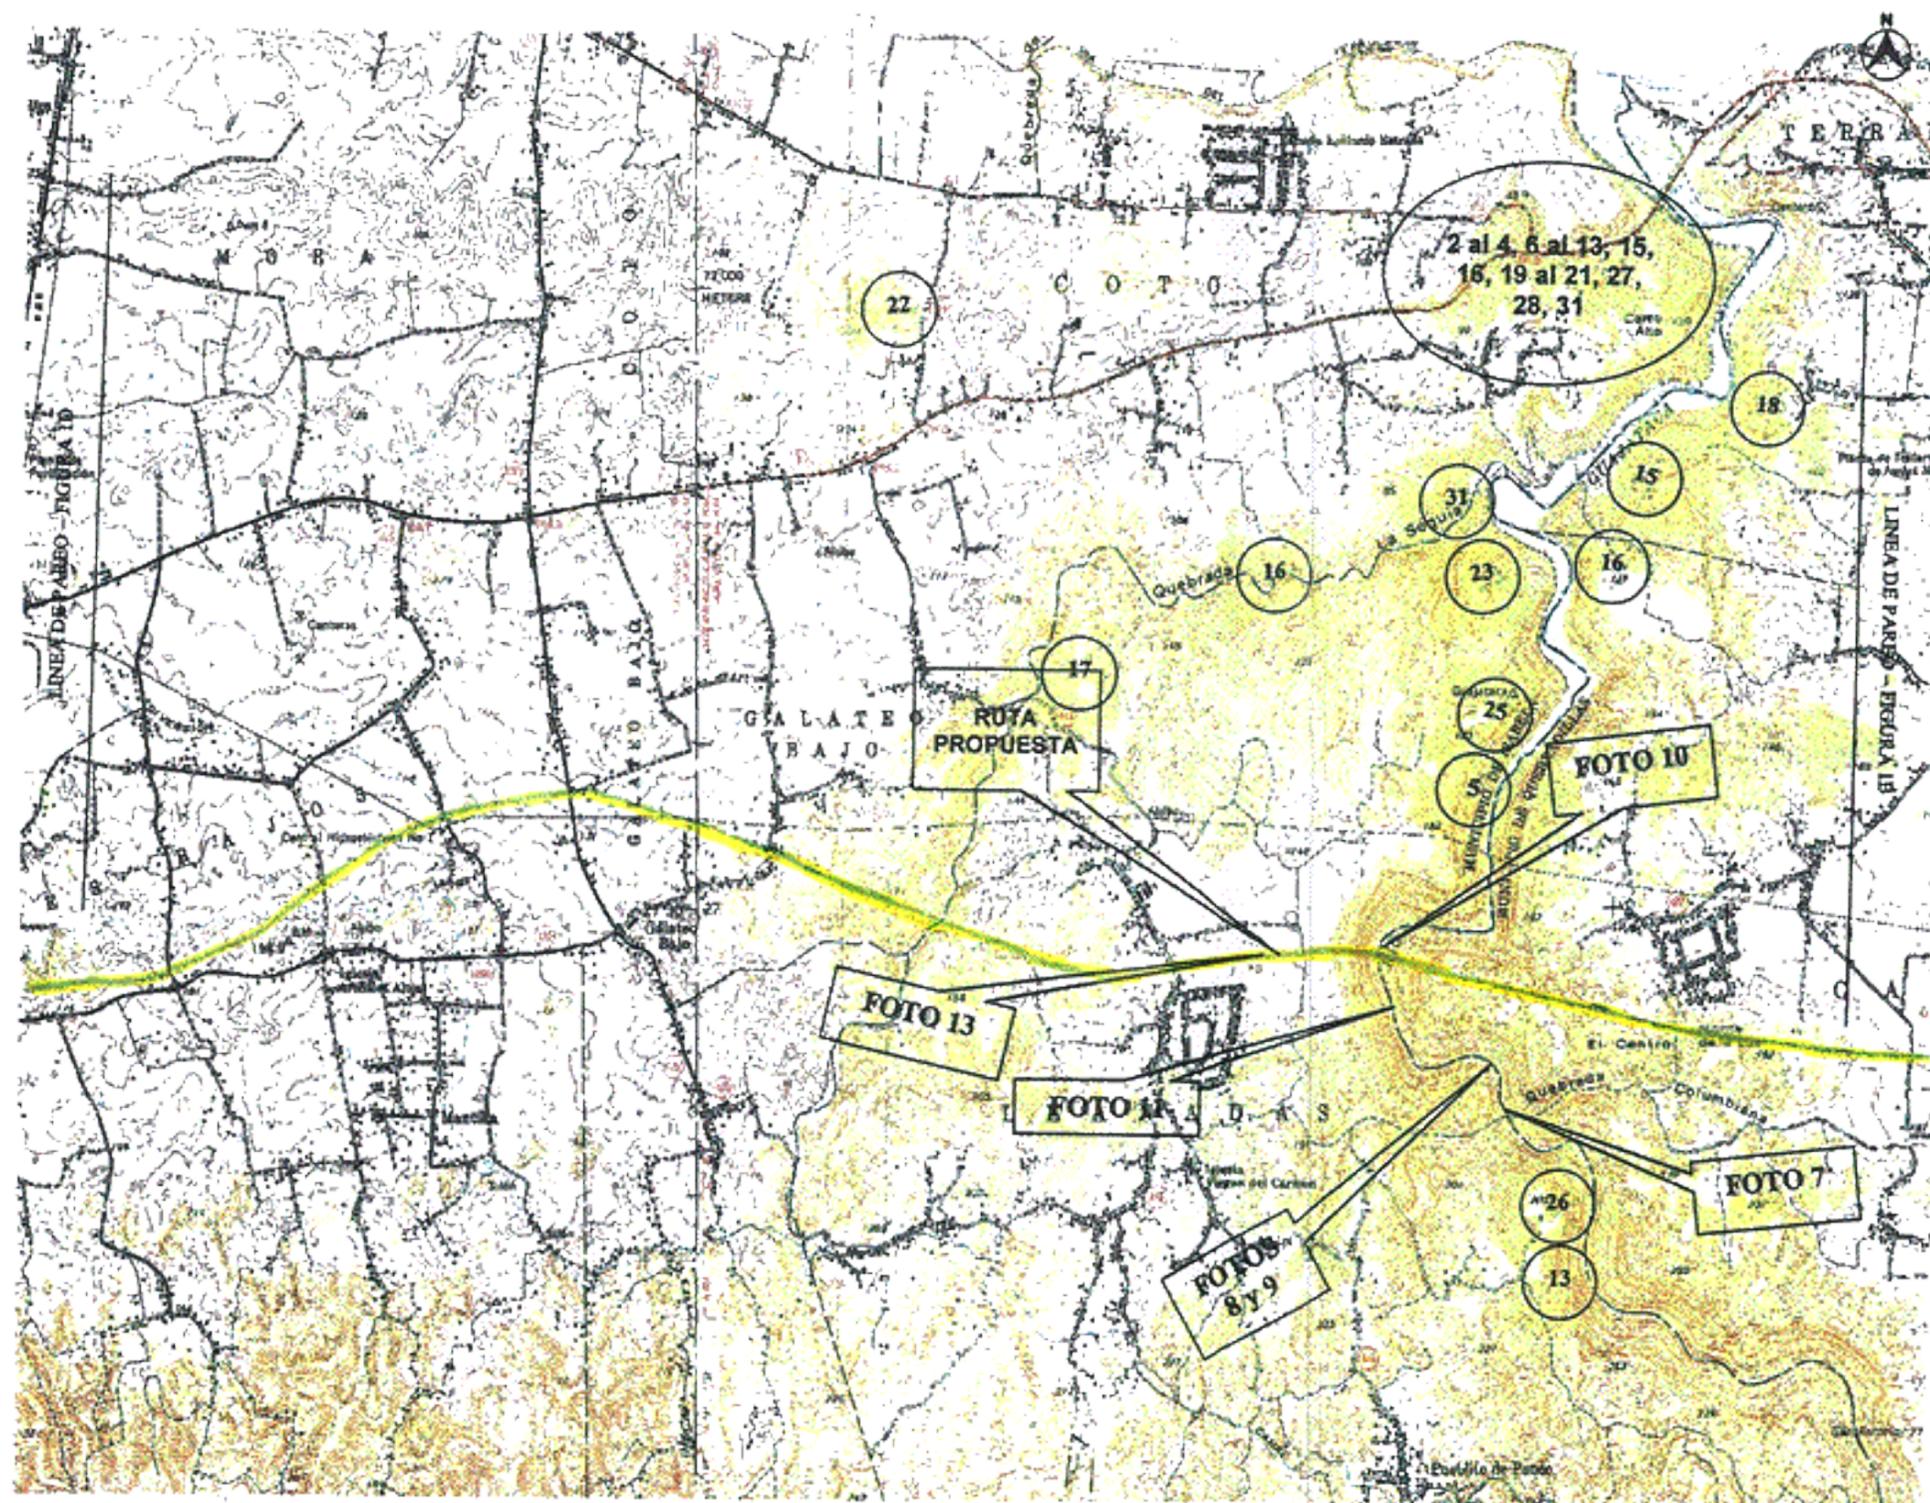
FIGURA
1C

1. La localización de la ruta propuesta y especies en peligro de extincion es aproximada.
2. La localización de las especies en peligro de extincion fue provista por el Programa Pro-Patrimonio Natural del DRNA.

PLANO DE LOCALIZACION

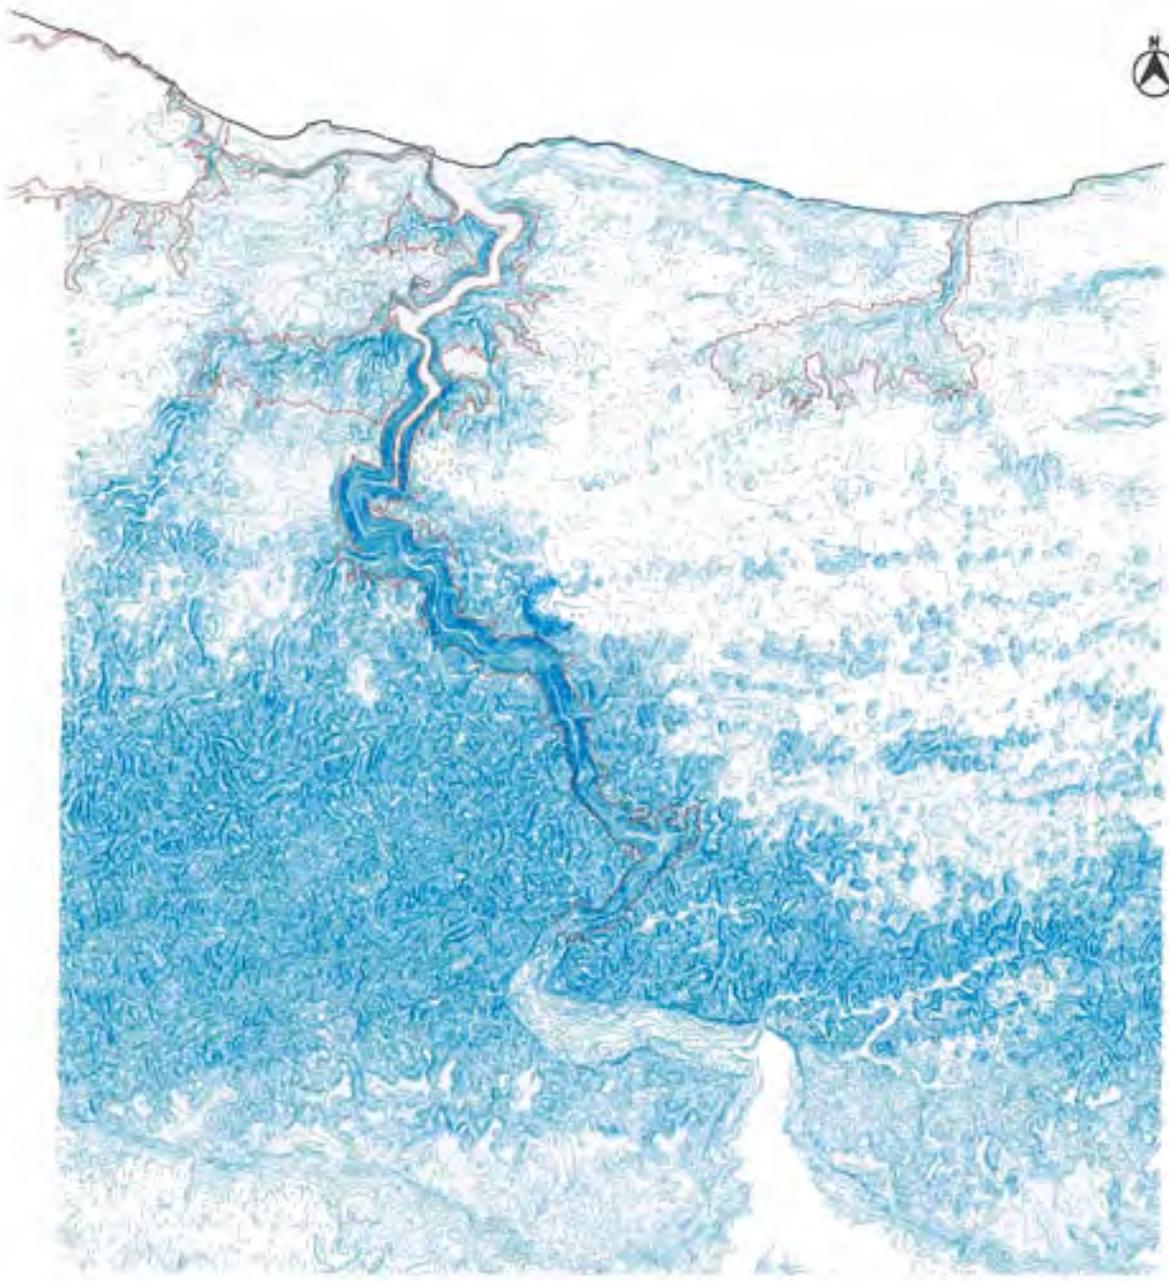
Estudio de Flora y Fauna	Plano de Conservación	FECHA: SEPTIEMBRE 2002	FIGURA 2A
	Area propuesta por el DRNA para la conservación de los terrenos cercanos al Rio Guajalaca Quebradillas, Isabela, Puerto Rico	ESCALA: N/A

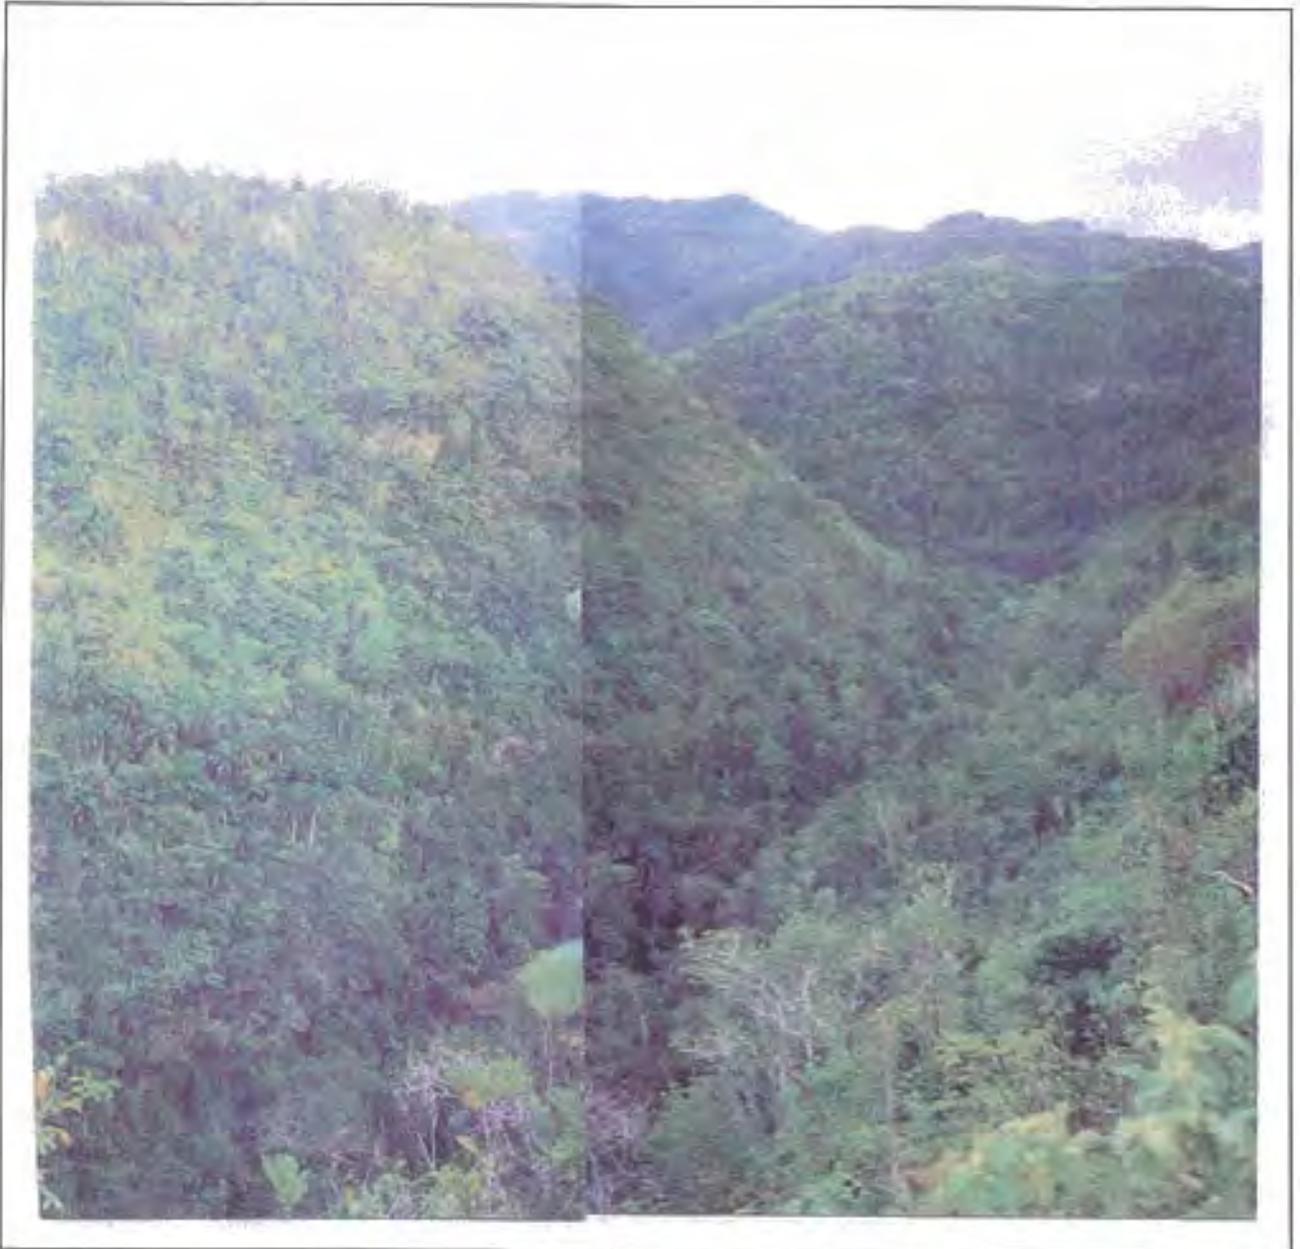
FOTO 10

Extensión Carretera Estatal PR-22
Zona de mogotes en la cuenca del Río Guajataca
Vista al este

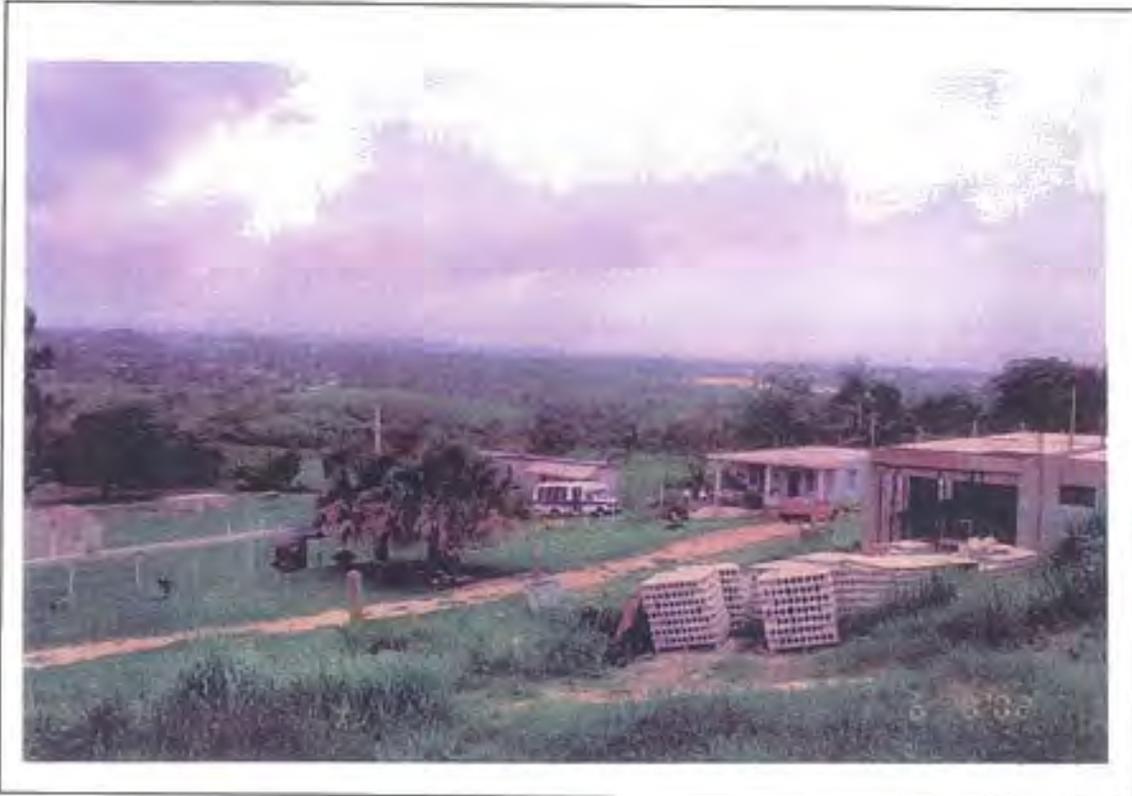
FOTO 12

Extensión Carretera Estatal PR-22
Áreas impactadas por desarrollos residenciales cercana al
paso del proyecto de referencia. Vista al norte
Quebradillas **Puerto Rico**

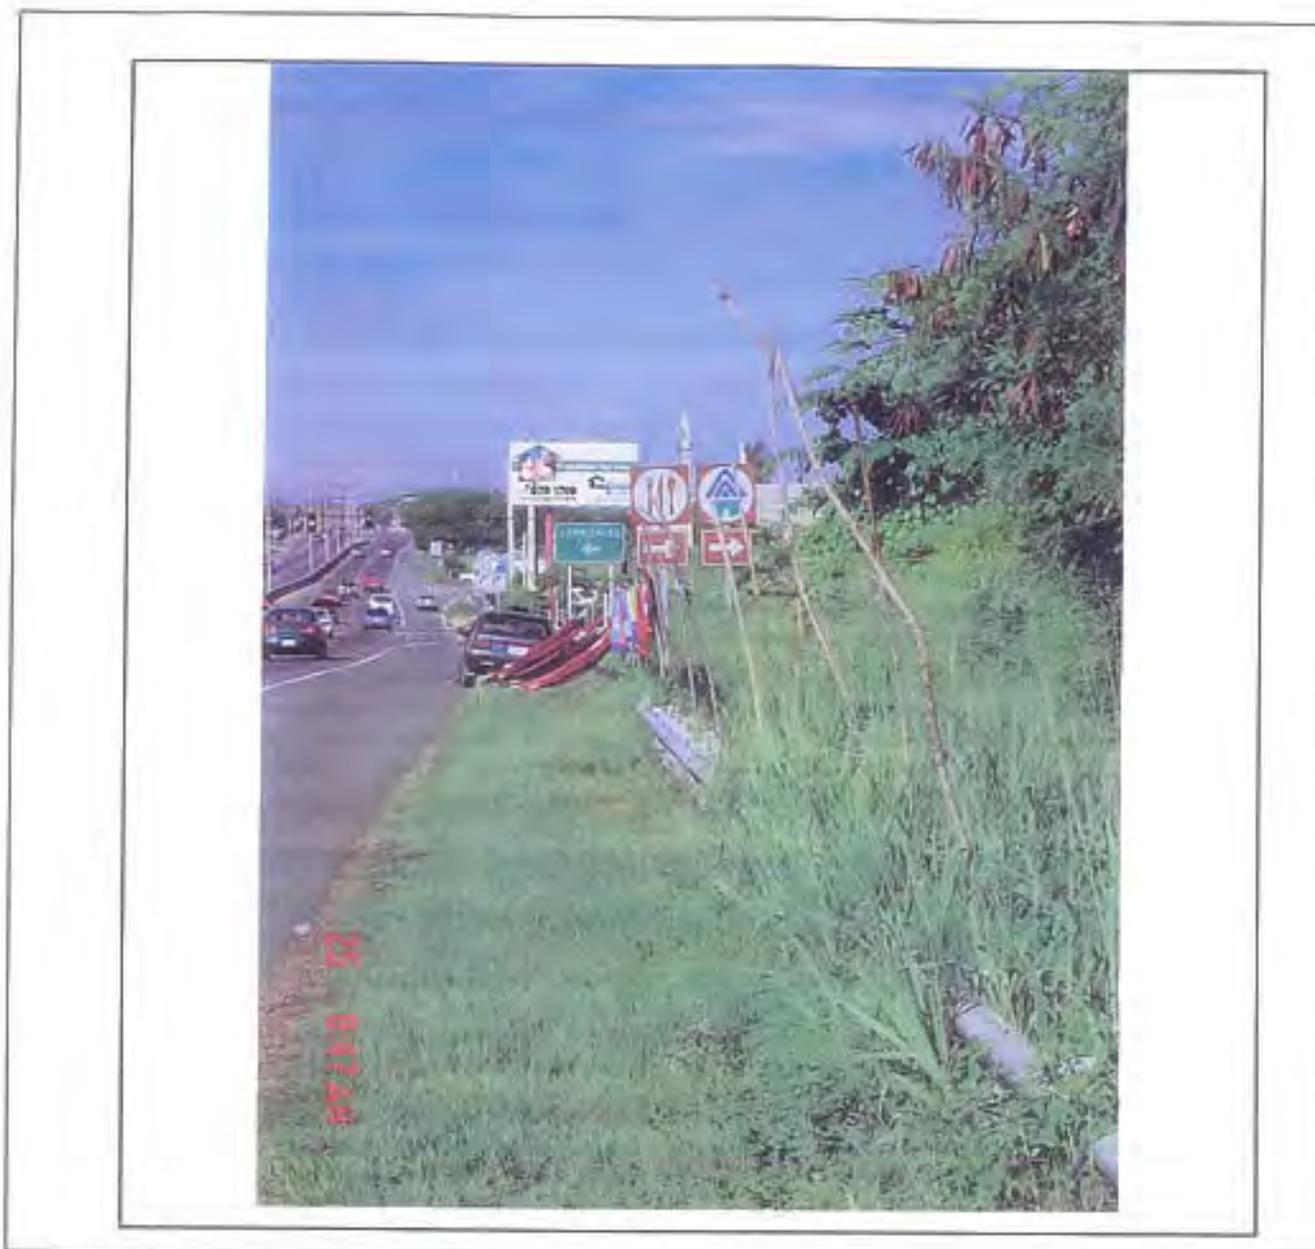
FOTO 3
Conversión Expreso Carretera Estatal PR-2
Área de paseo de la carretera PR-2, cercana al Hotel Buen
Café. Vista hacia el oeste. Foto localizada en Fig. 4A
Hatillo **Puerto Rico**

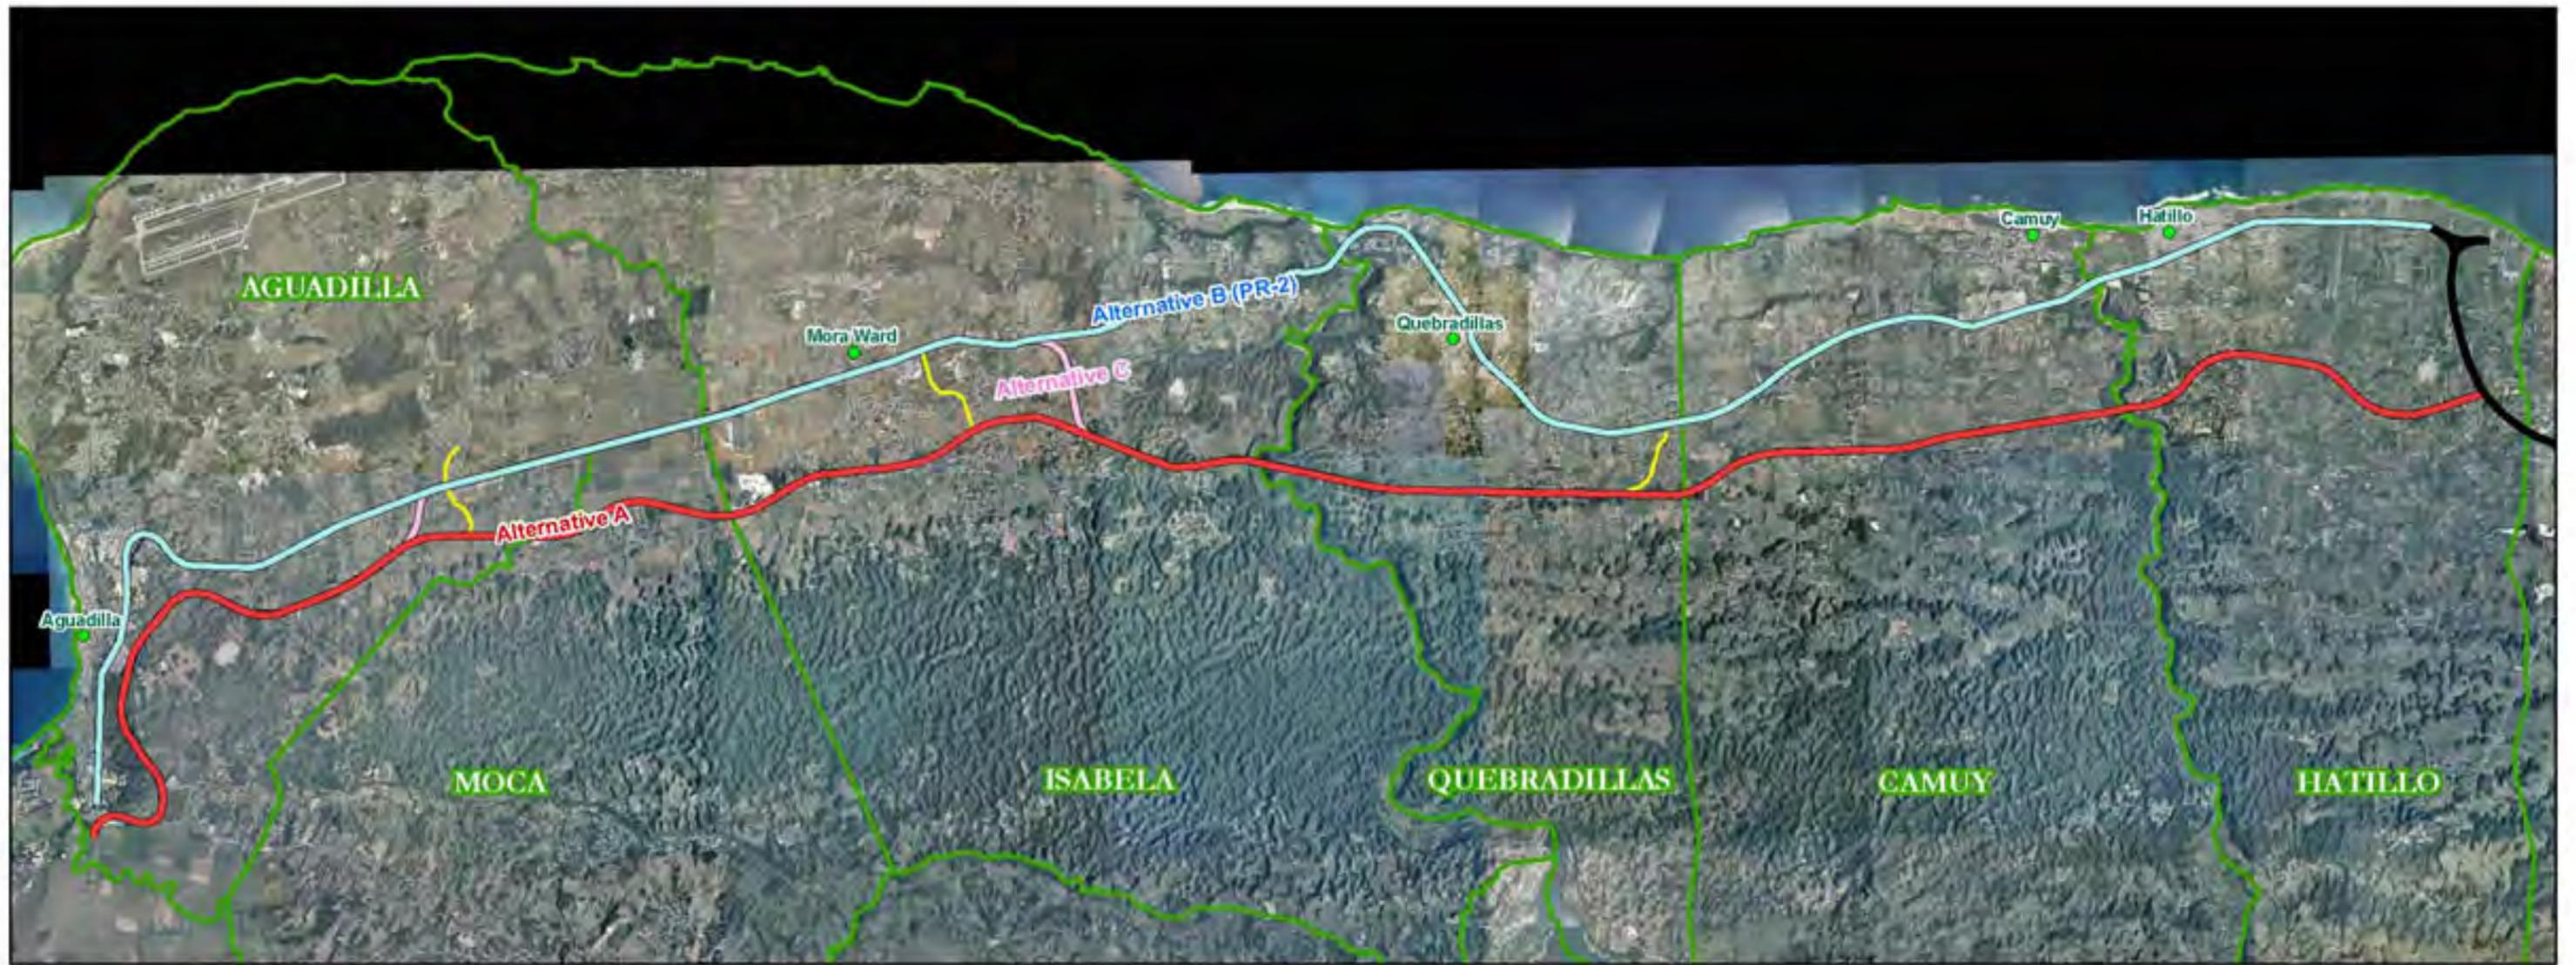
Figure 1-1

PR-22 Extension

Alternatives A, B, & C

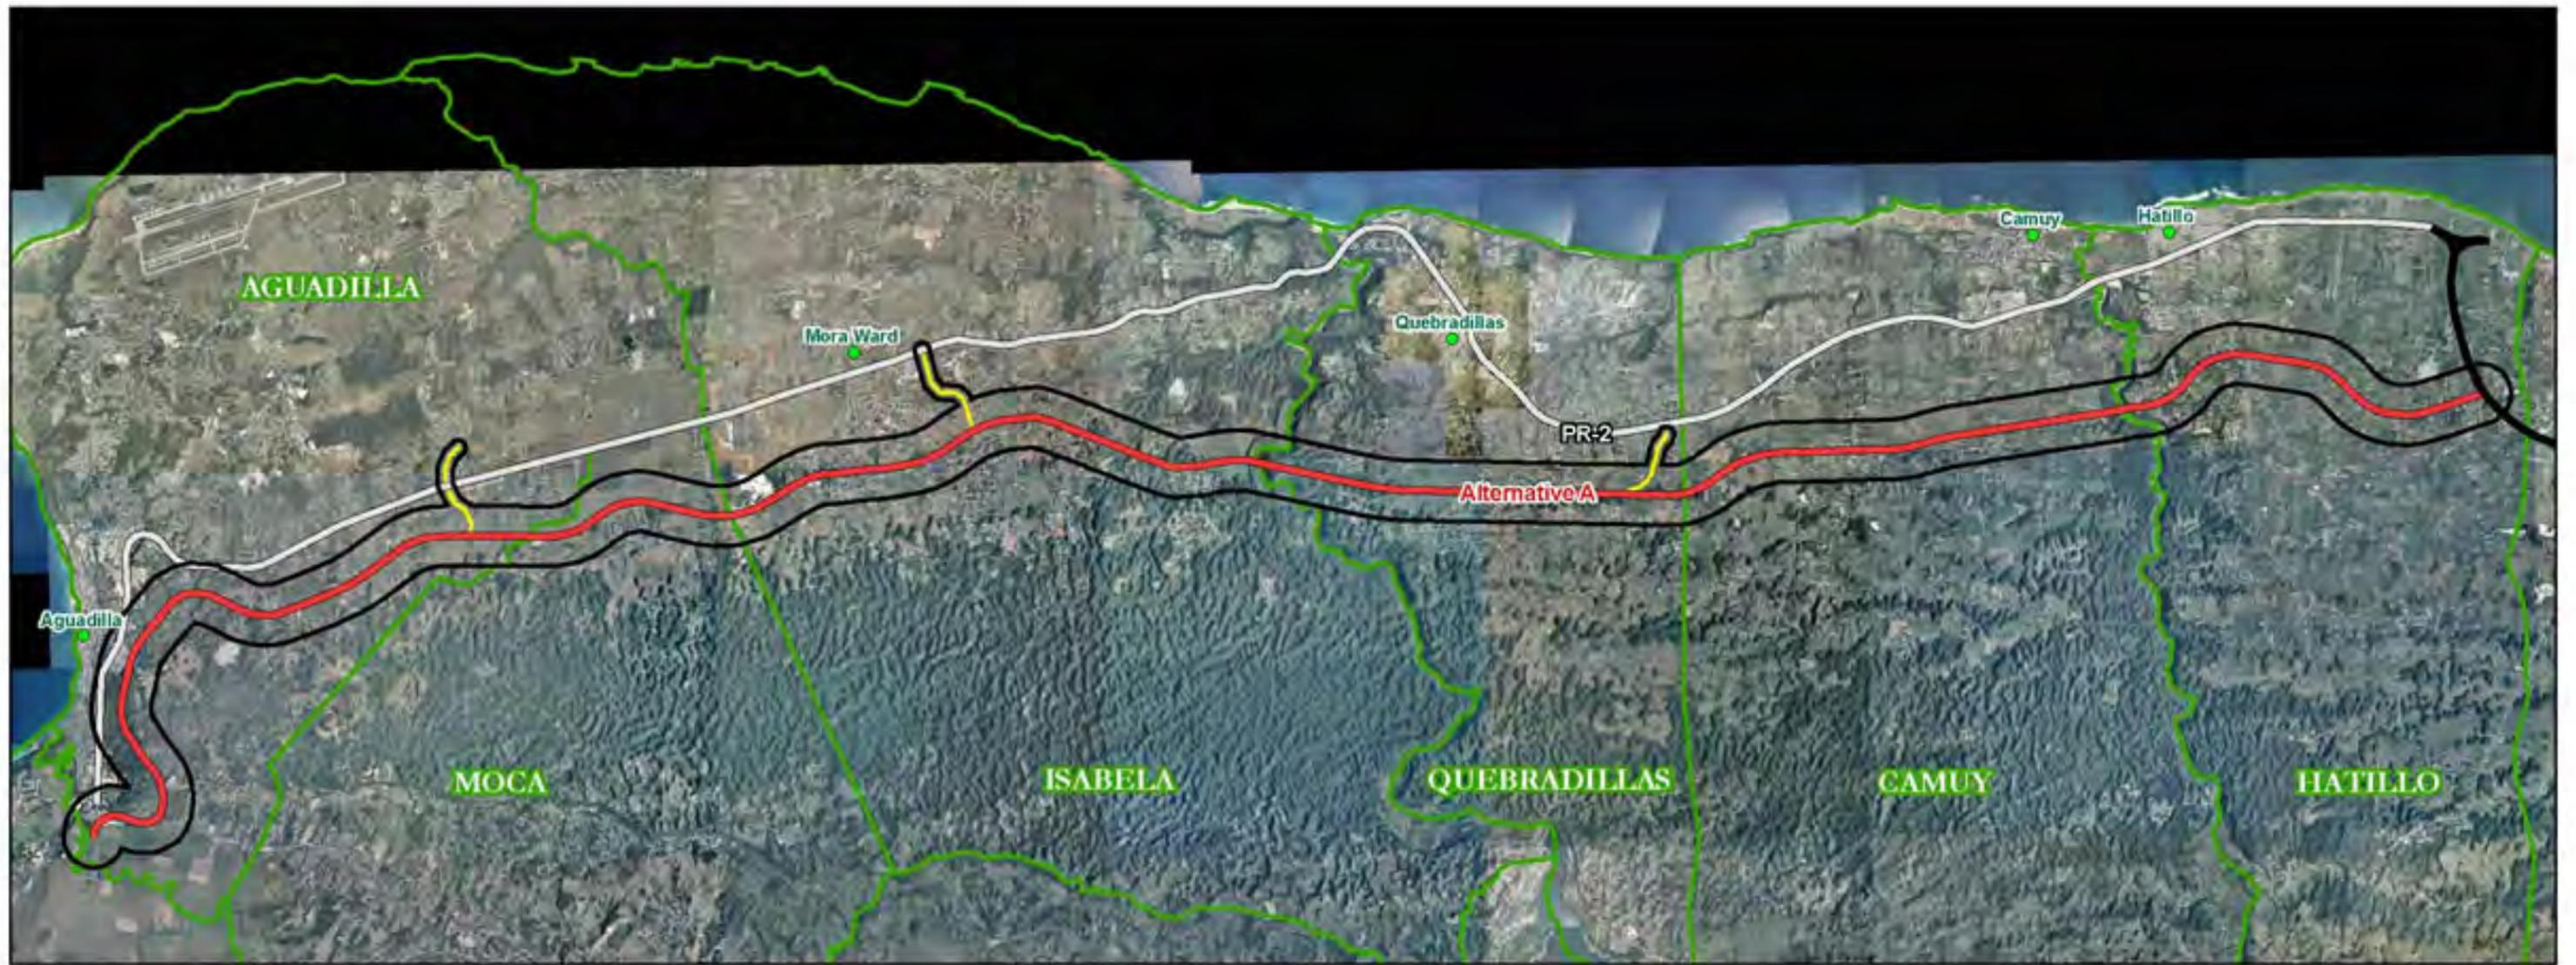
Figure 1-2
PR-22 Extension
Alternative A
 Hatillo To Aguadilla

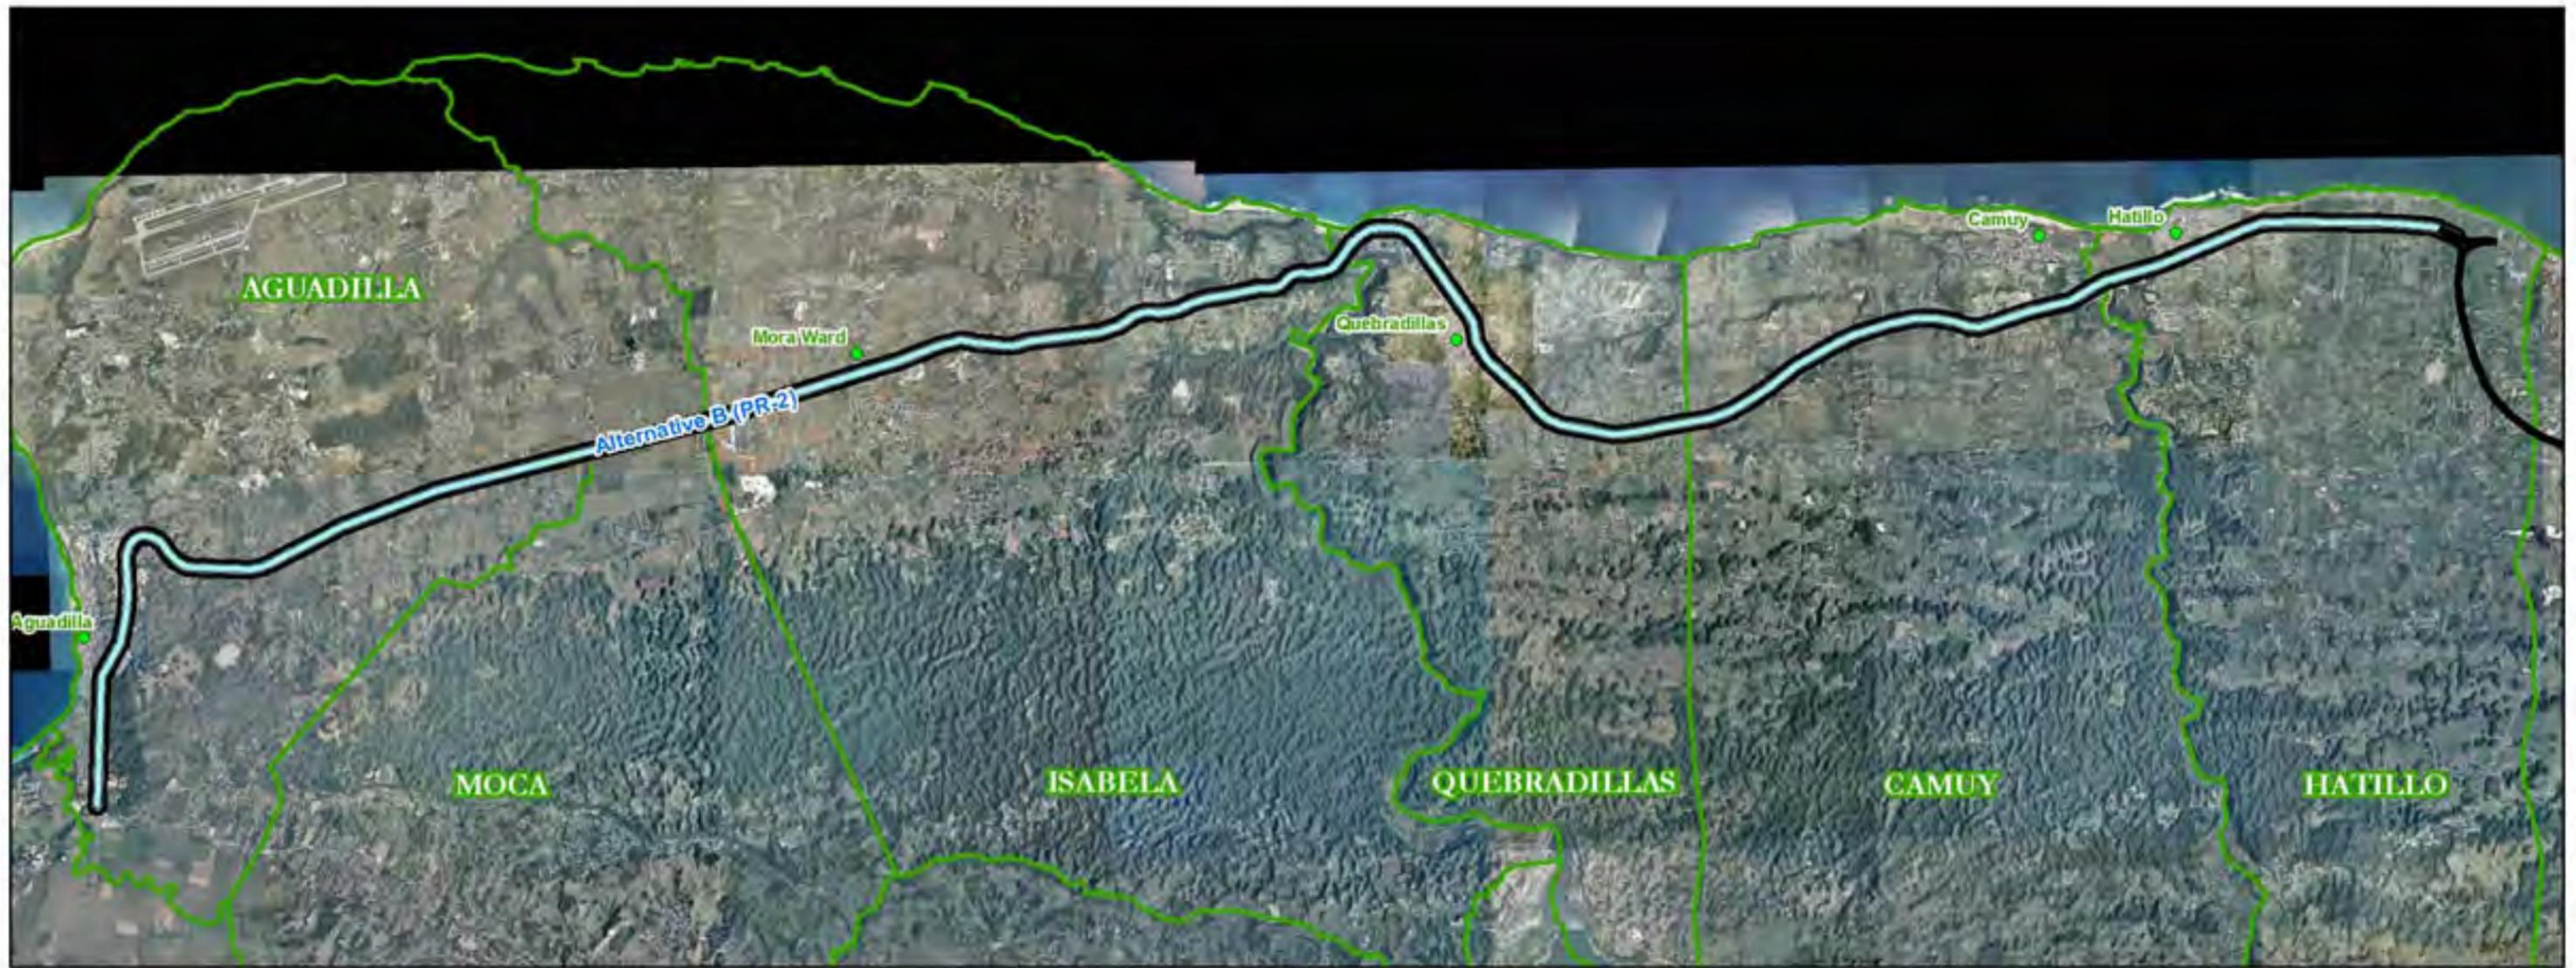
Figure 1-3
PR-22 Extension
Alternative B
 Hatillo To Aguadilla
