**CORREDOR
HATILLO - AGUADILLA**

**DECLARACIÓN
DE IMPACTO AMBIENTAL**

**EXTENSIÓN CARRETERA ESTATAL PR-22
(EXPRESO JOSÉ DE DIEGO)**

ESTUDIO DE FLORA Y FAUNA

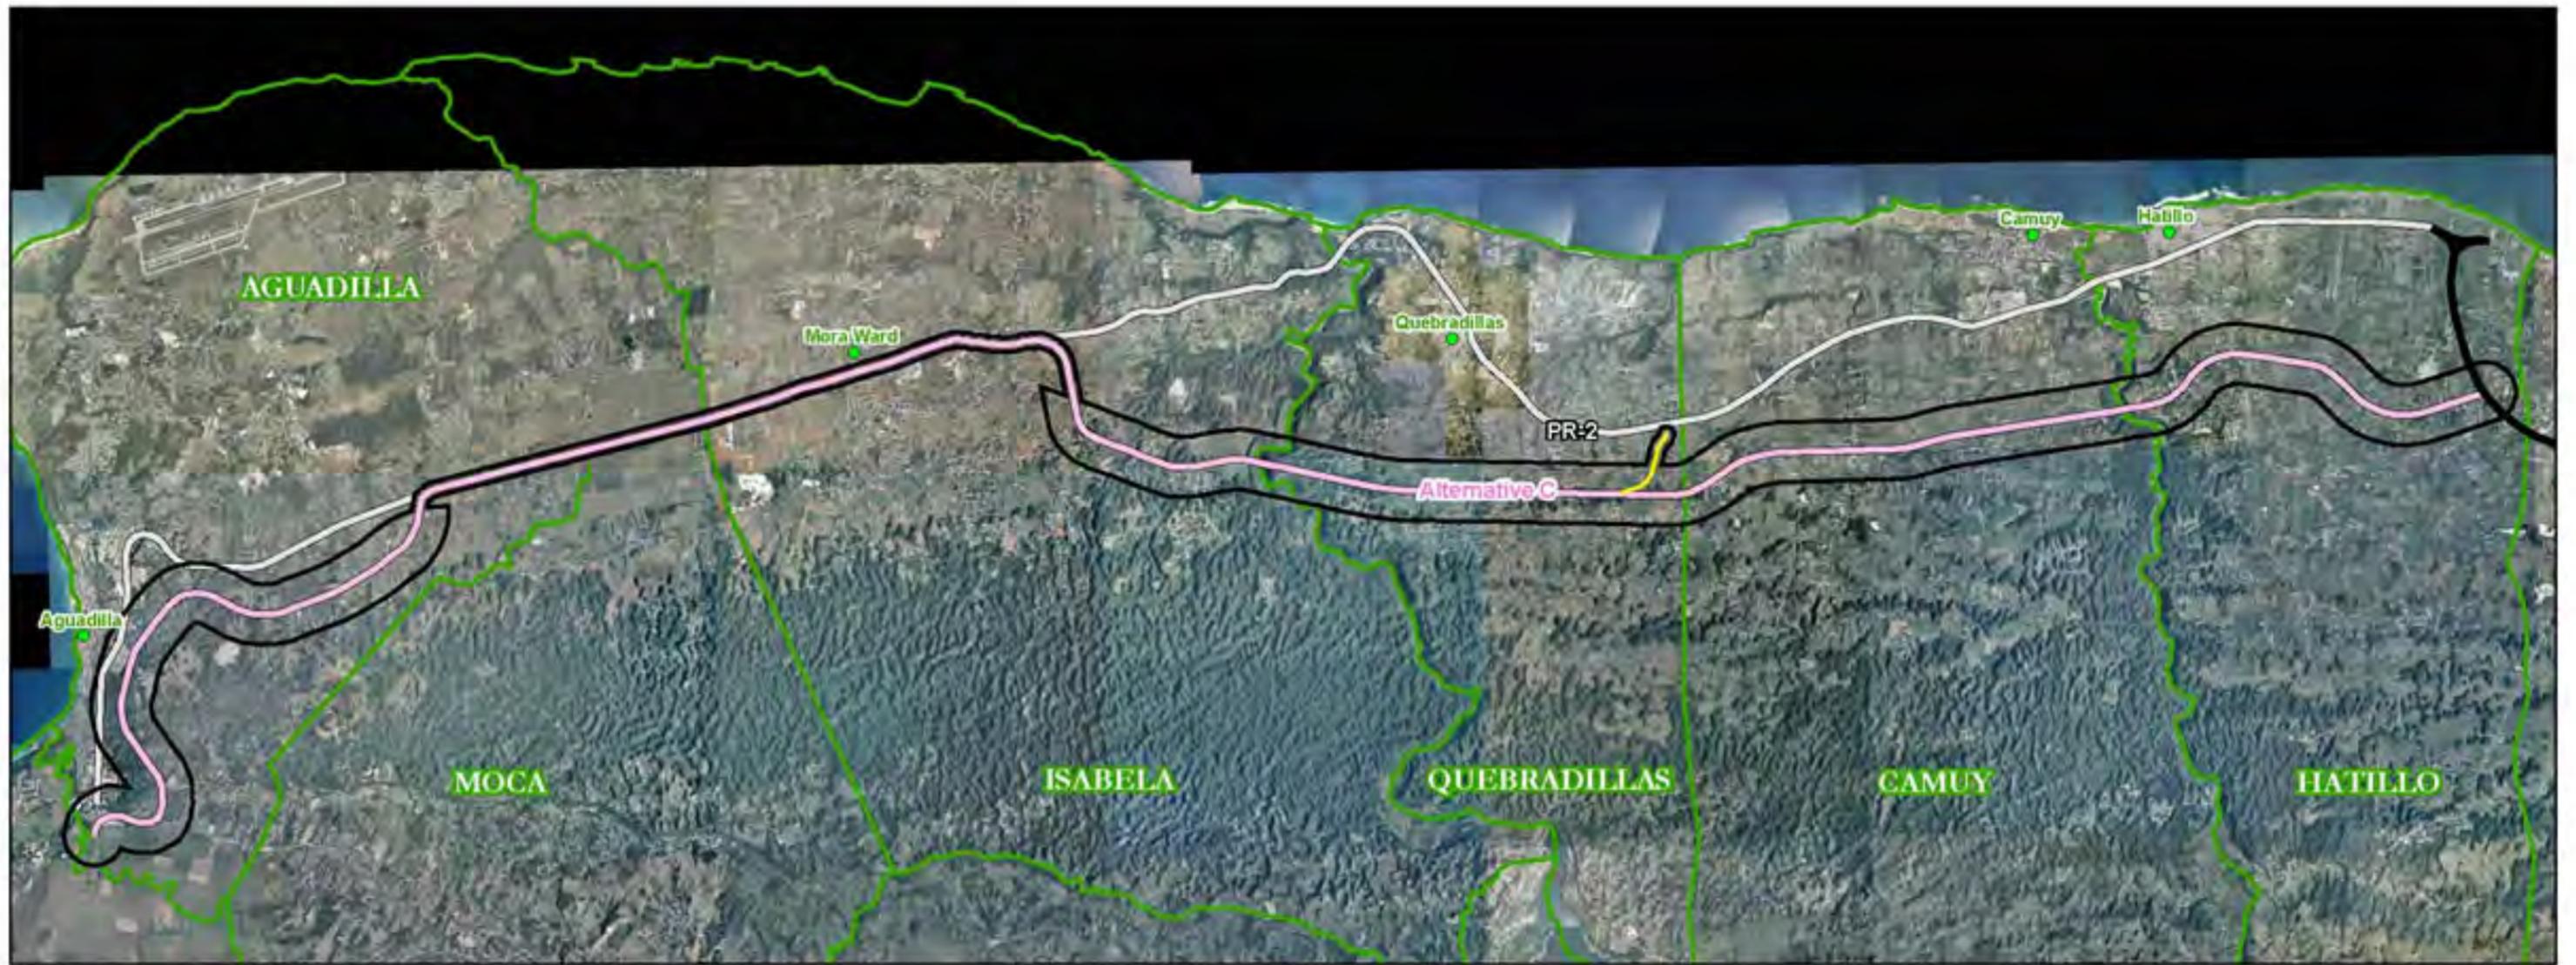
Figure 1-4
PR-22 Extension
Alternative C
 Hatillo To Aguadilla

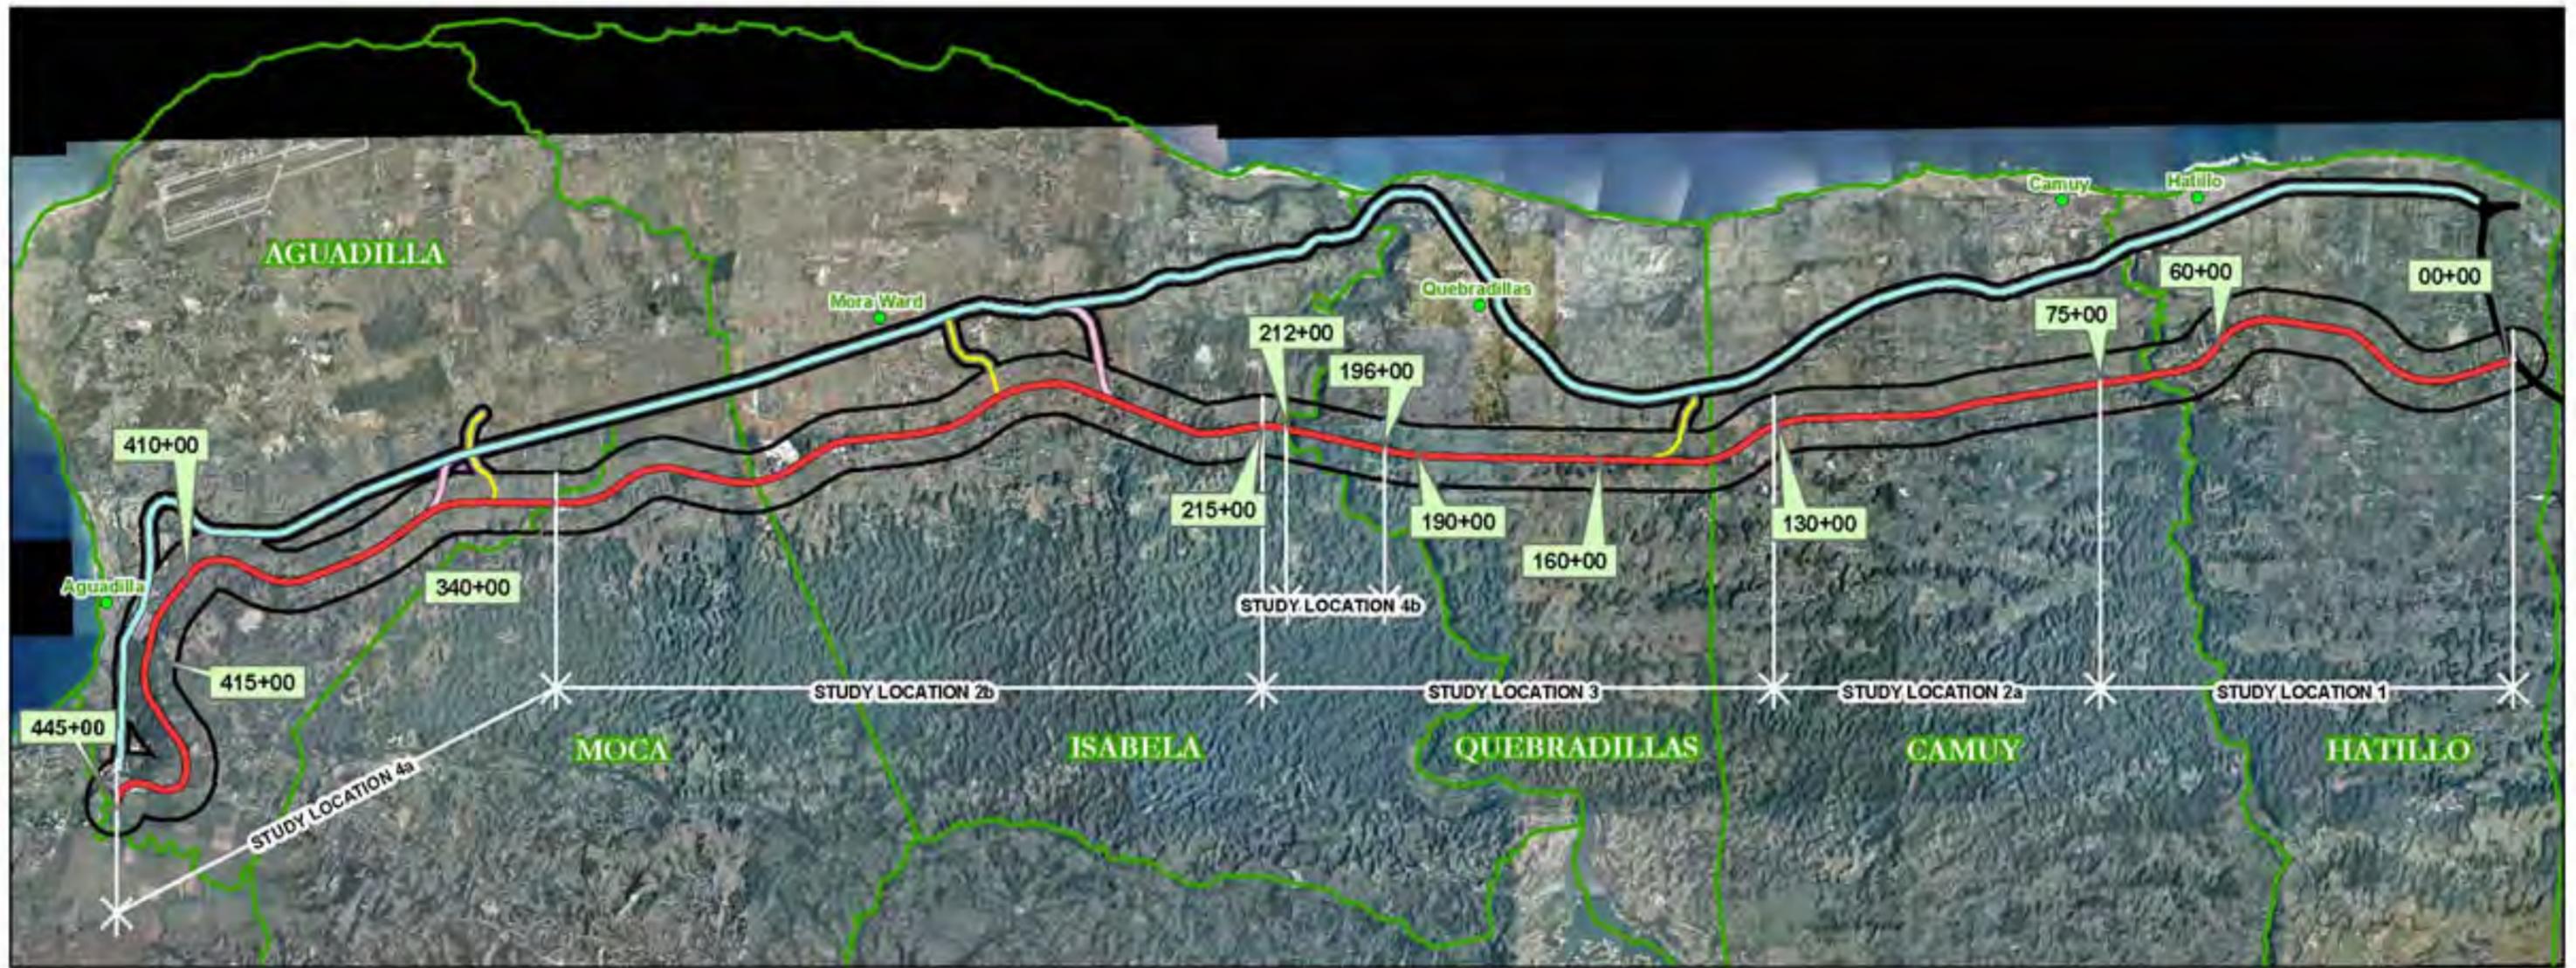
Figure 2-1
Alternative A & C
Study Locations
 Stations: 00+00 to 445+00

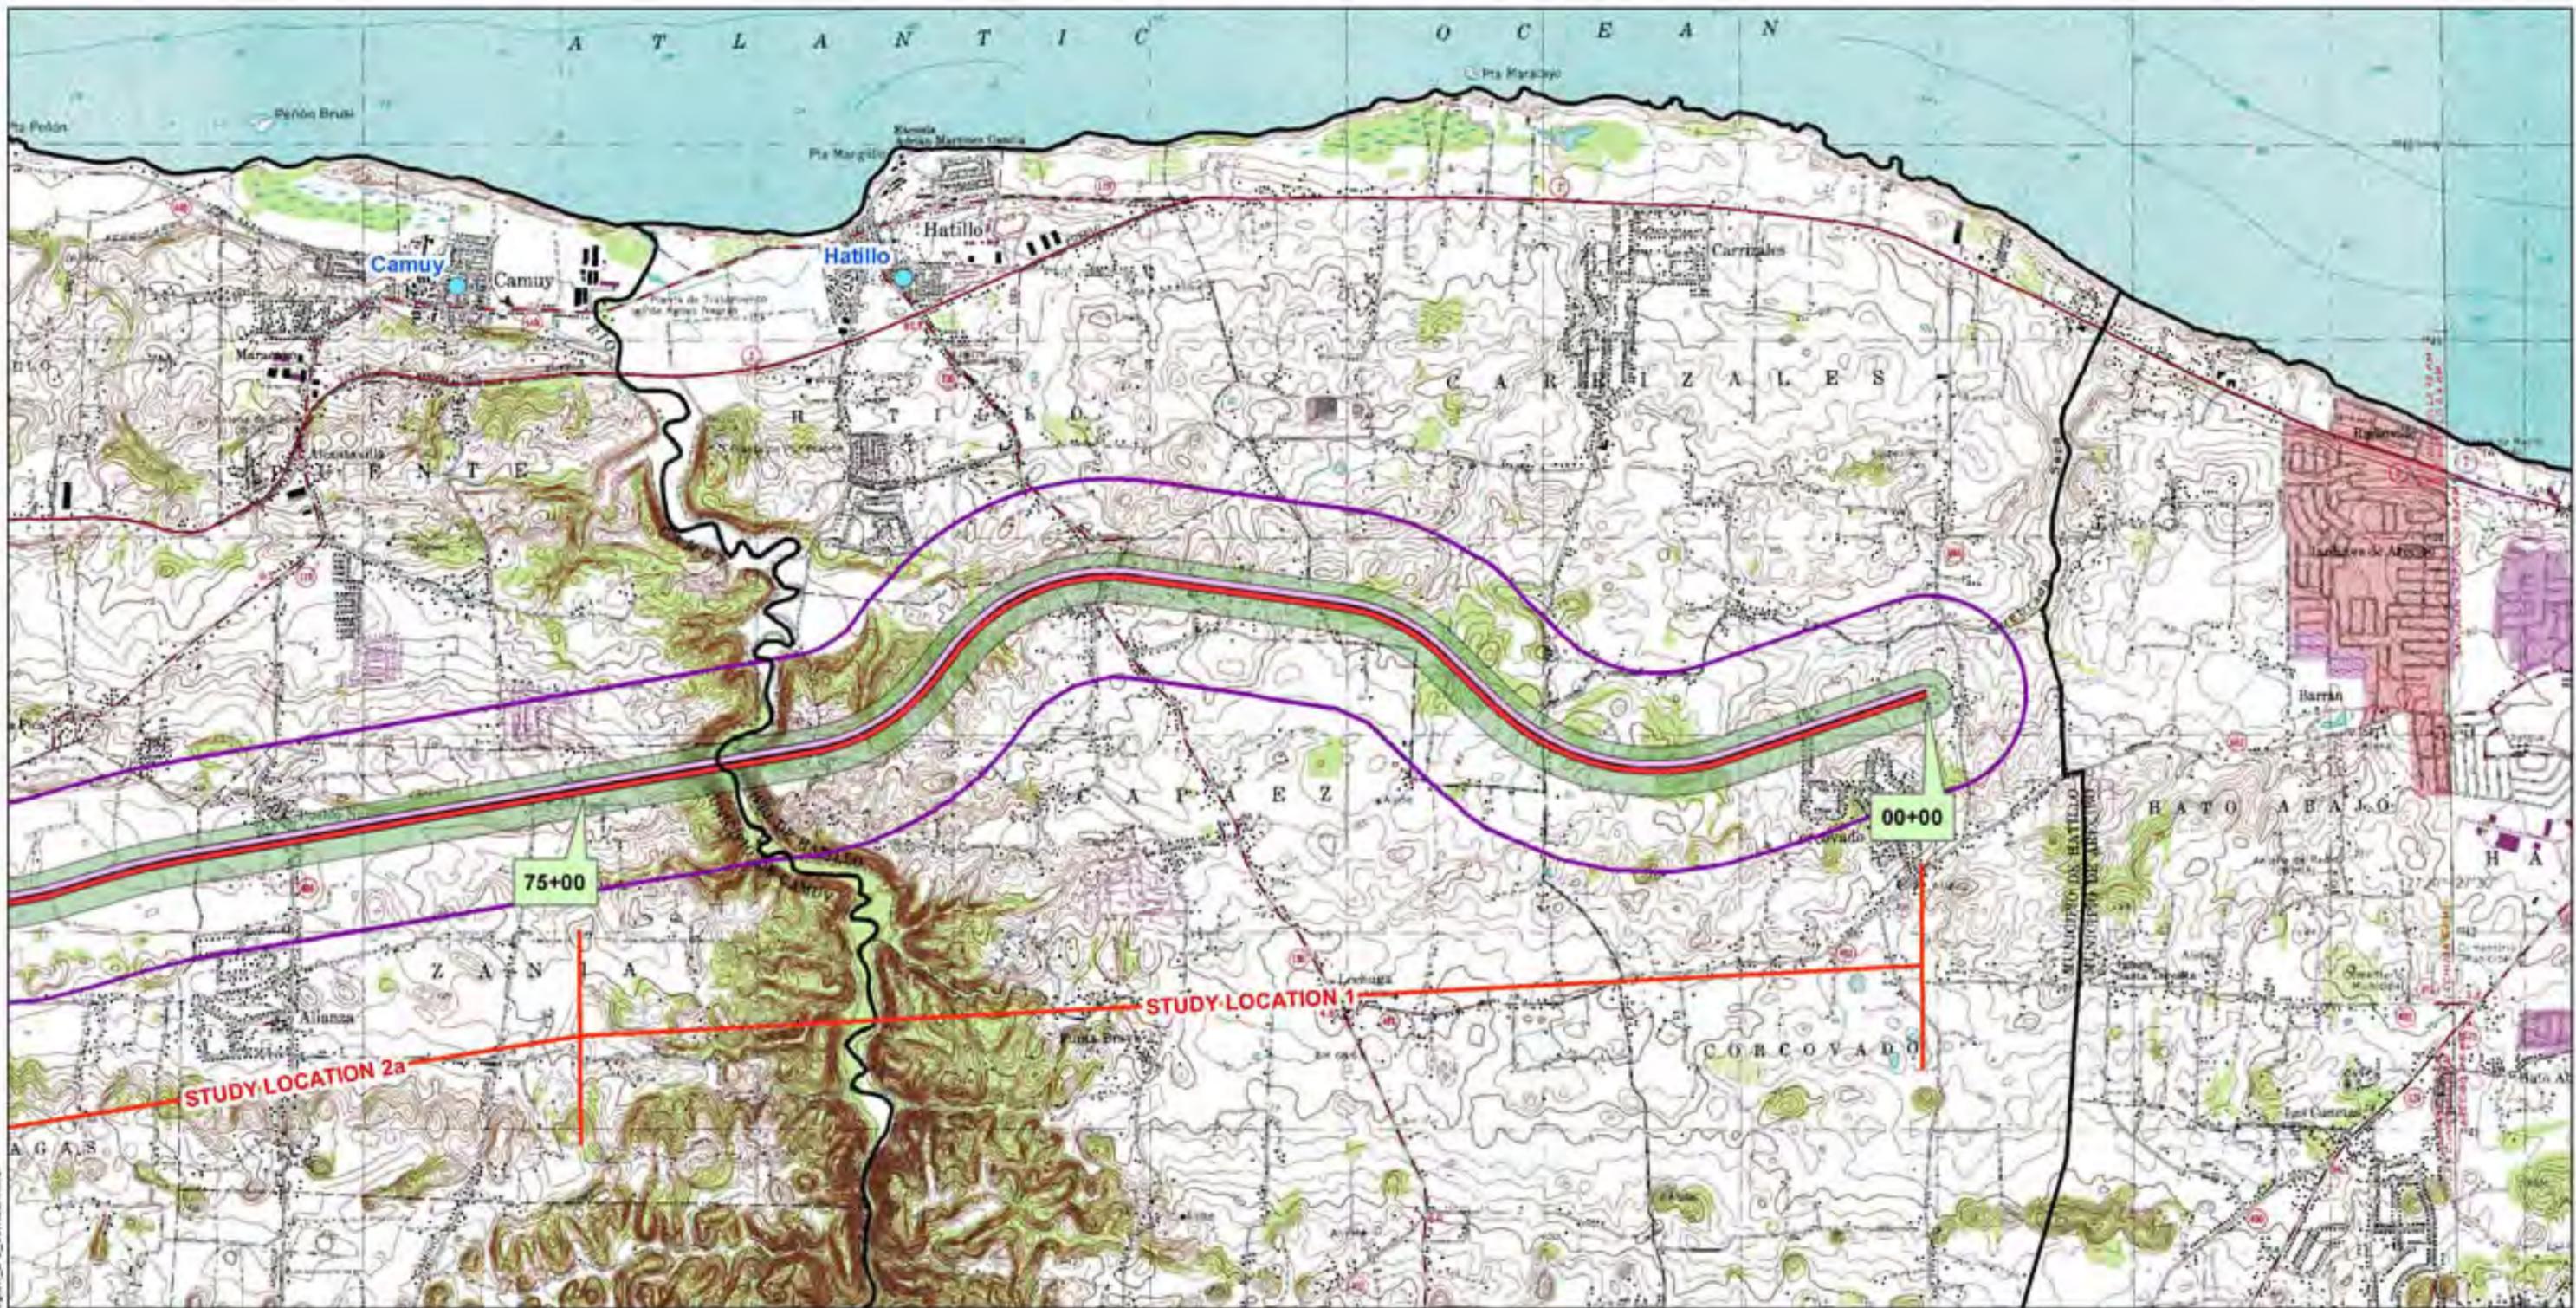
Figure 2-2
Alternatives A & C
Study Location 1
 Stations: 00+00 to 75+00

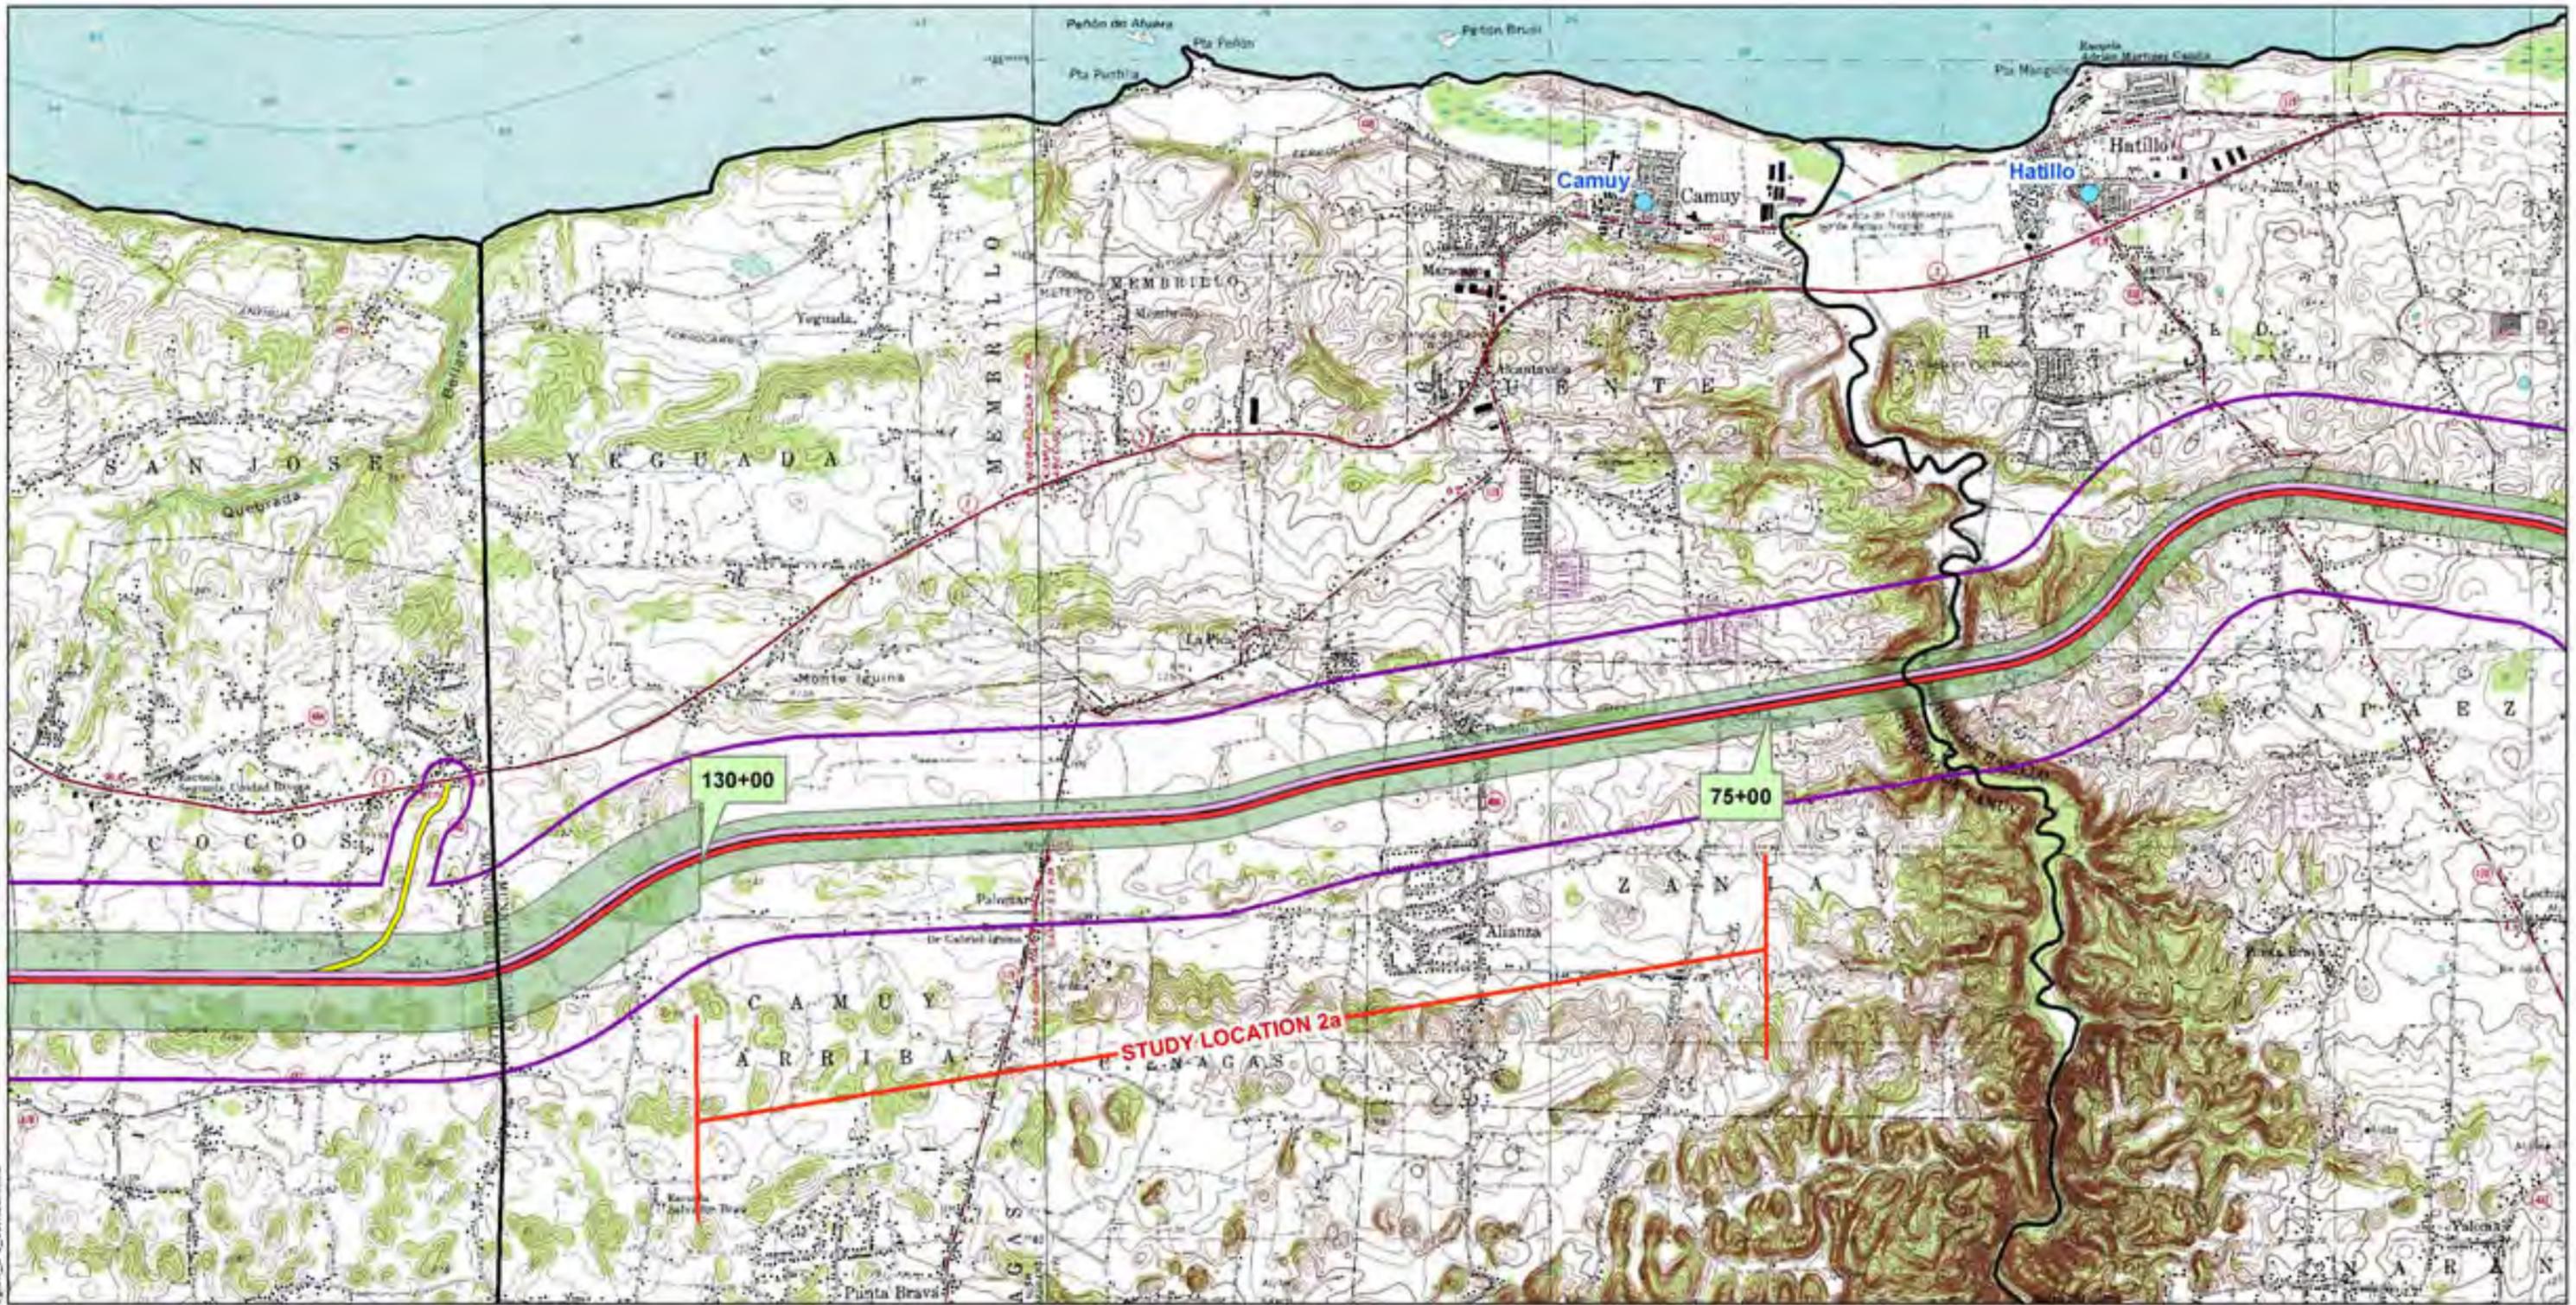
Figure 2-3
Alternatives A & C
Study Location 2a
 Stations: 75+00 to 130+00

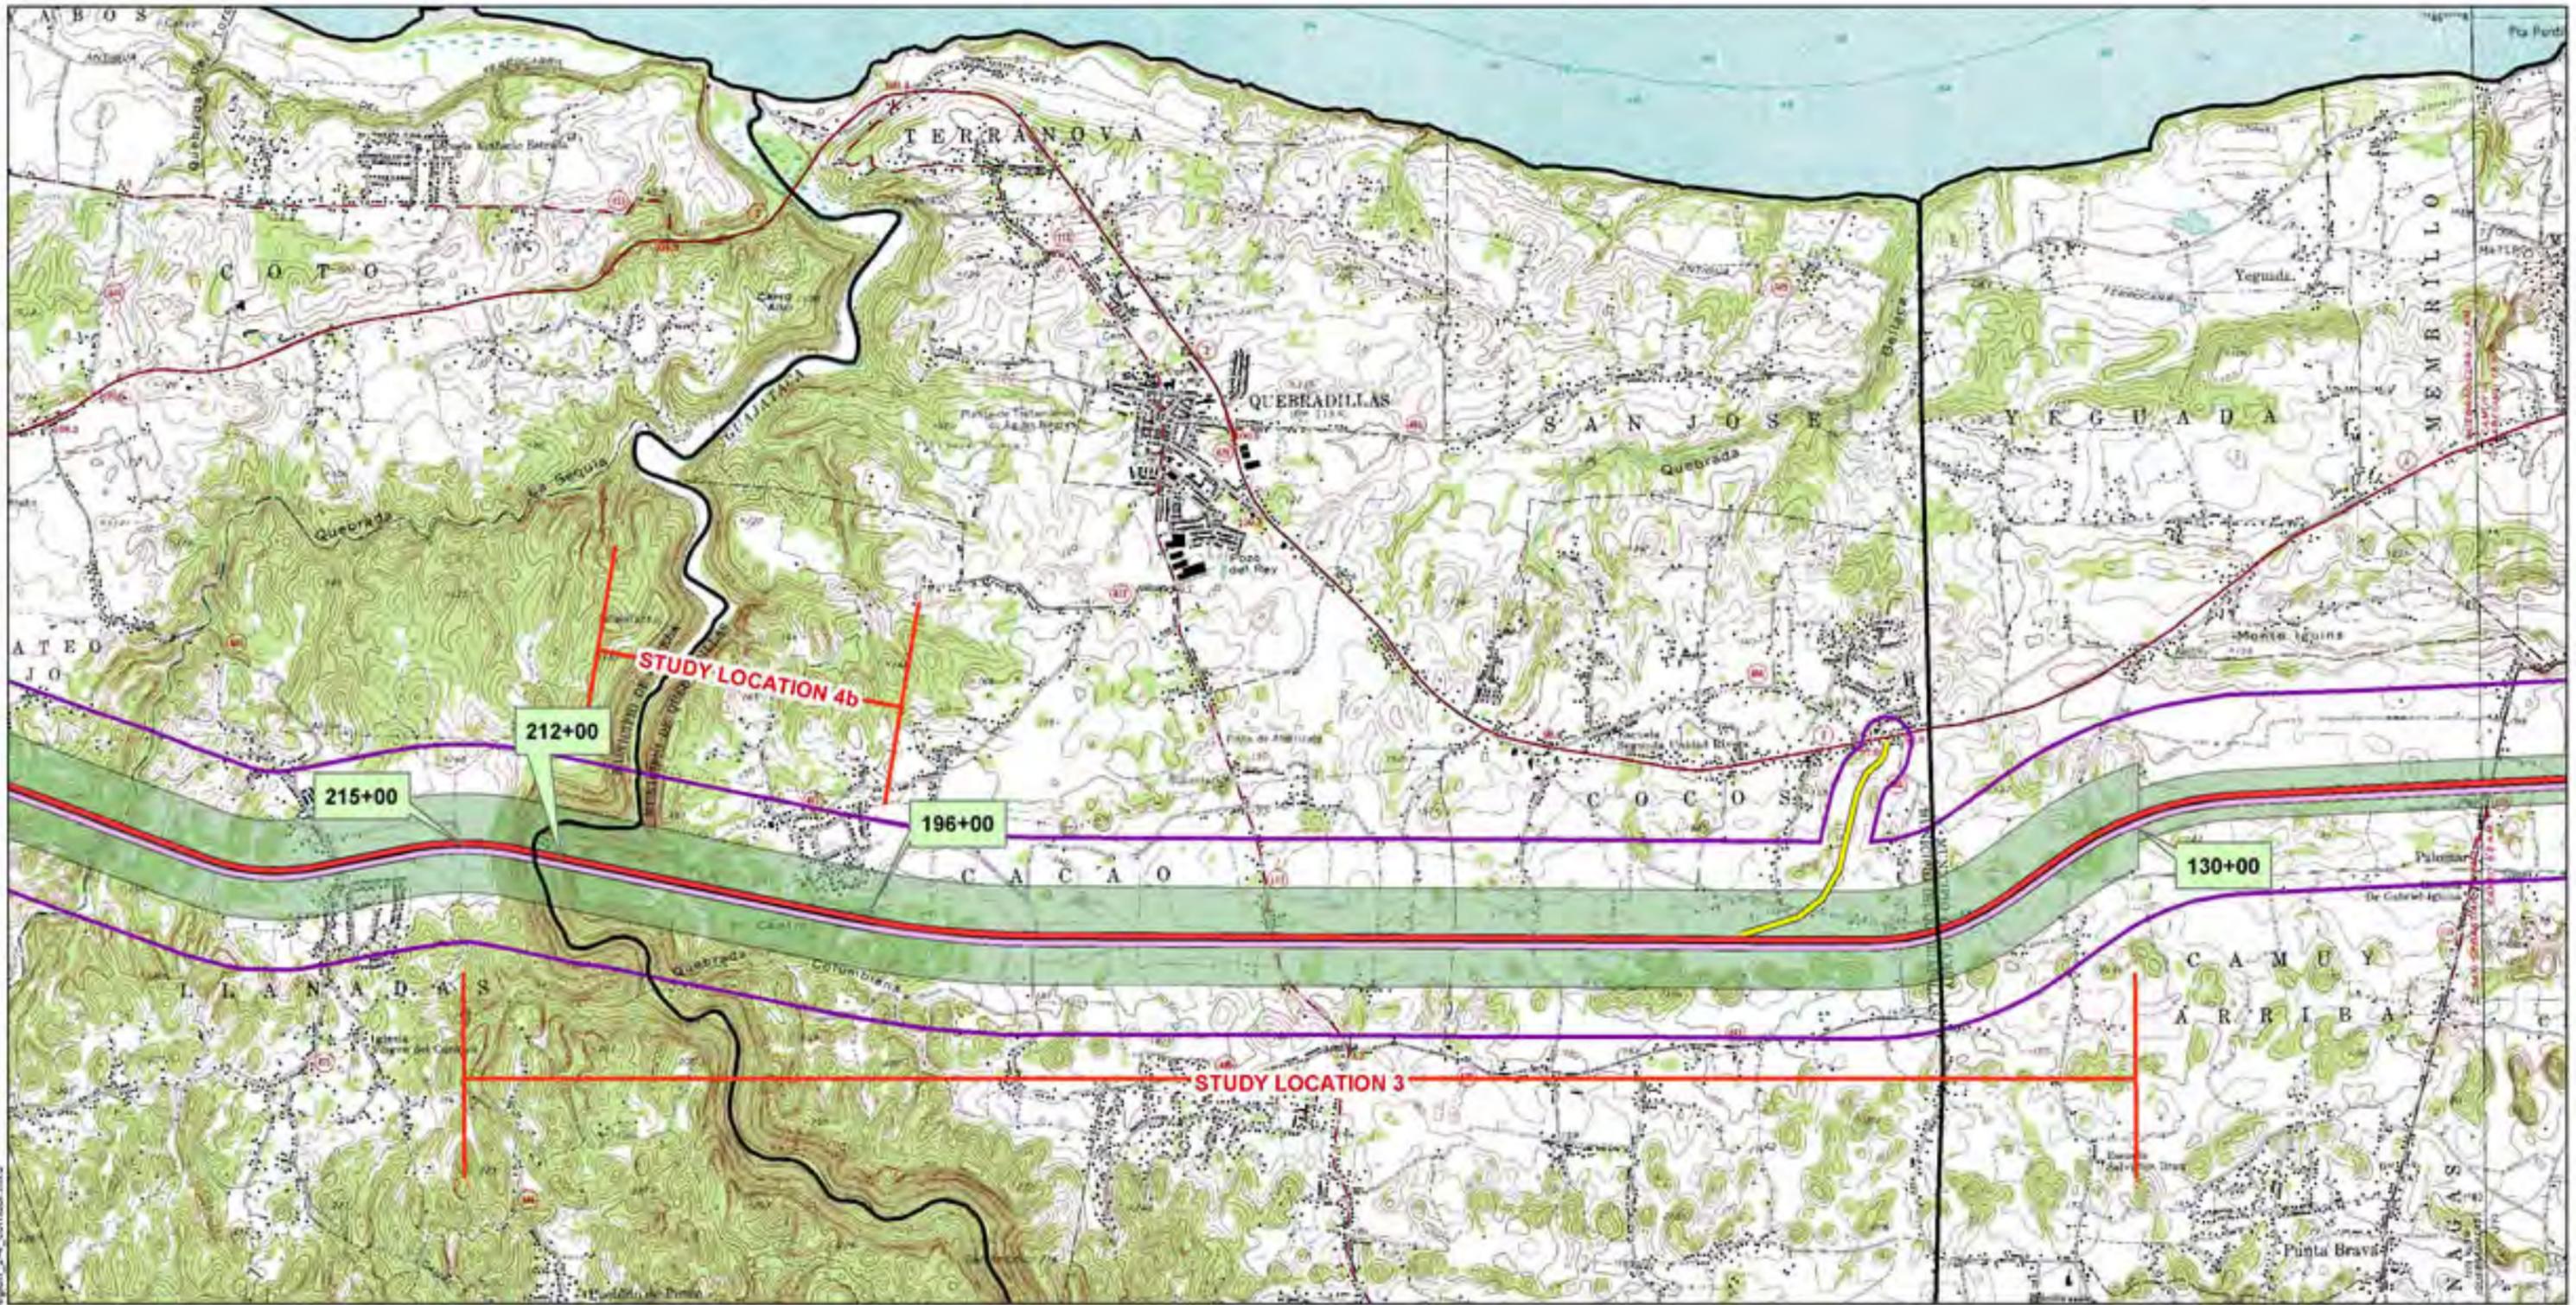
Figure 2-4
Alternatives A & C
Study Locations 3 & 4b
 Stations: 130+00 to 215+00
 Stations: 196+00 to 212+00

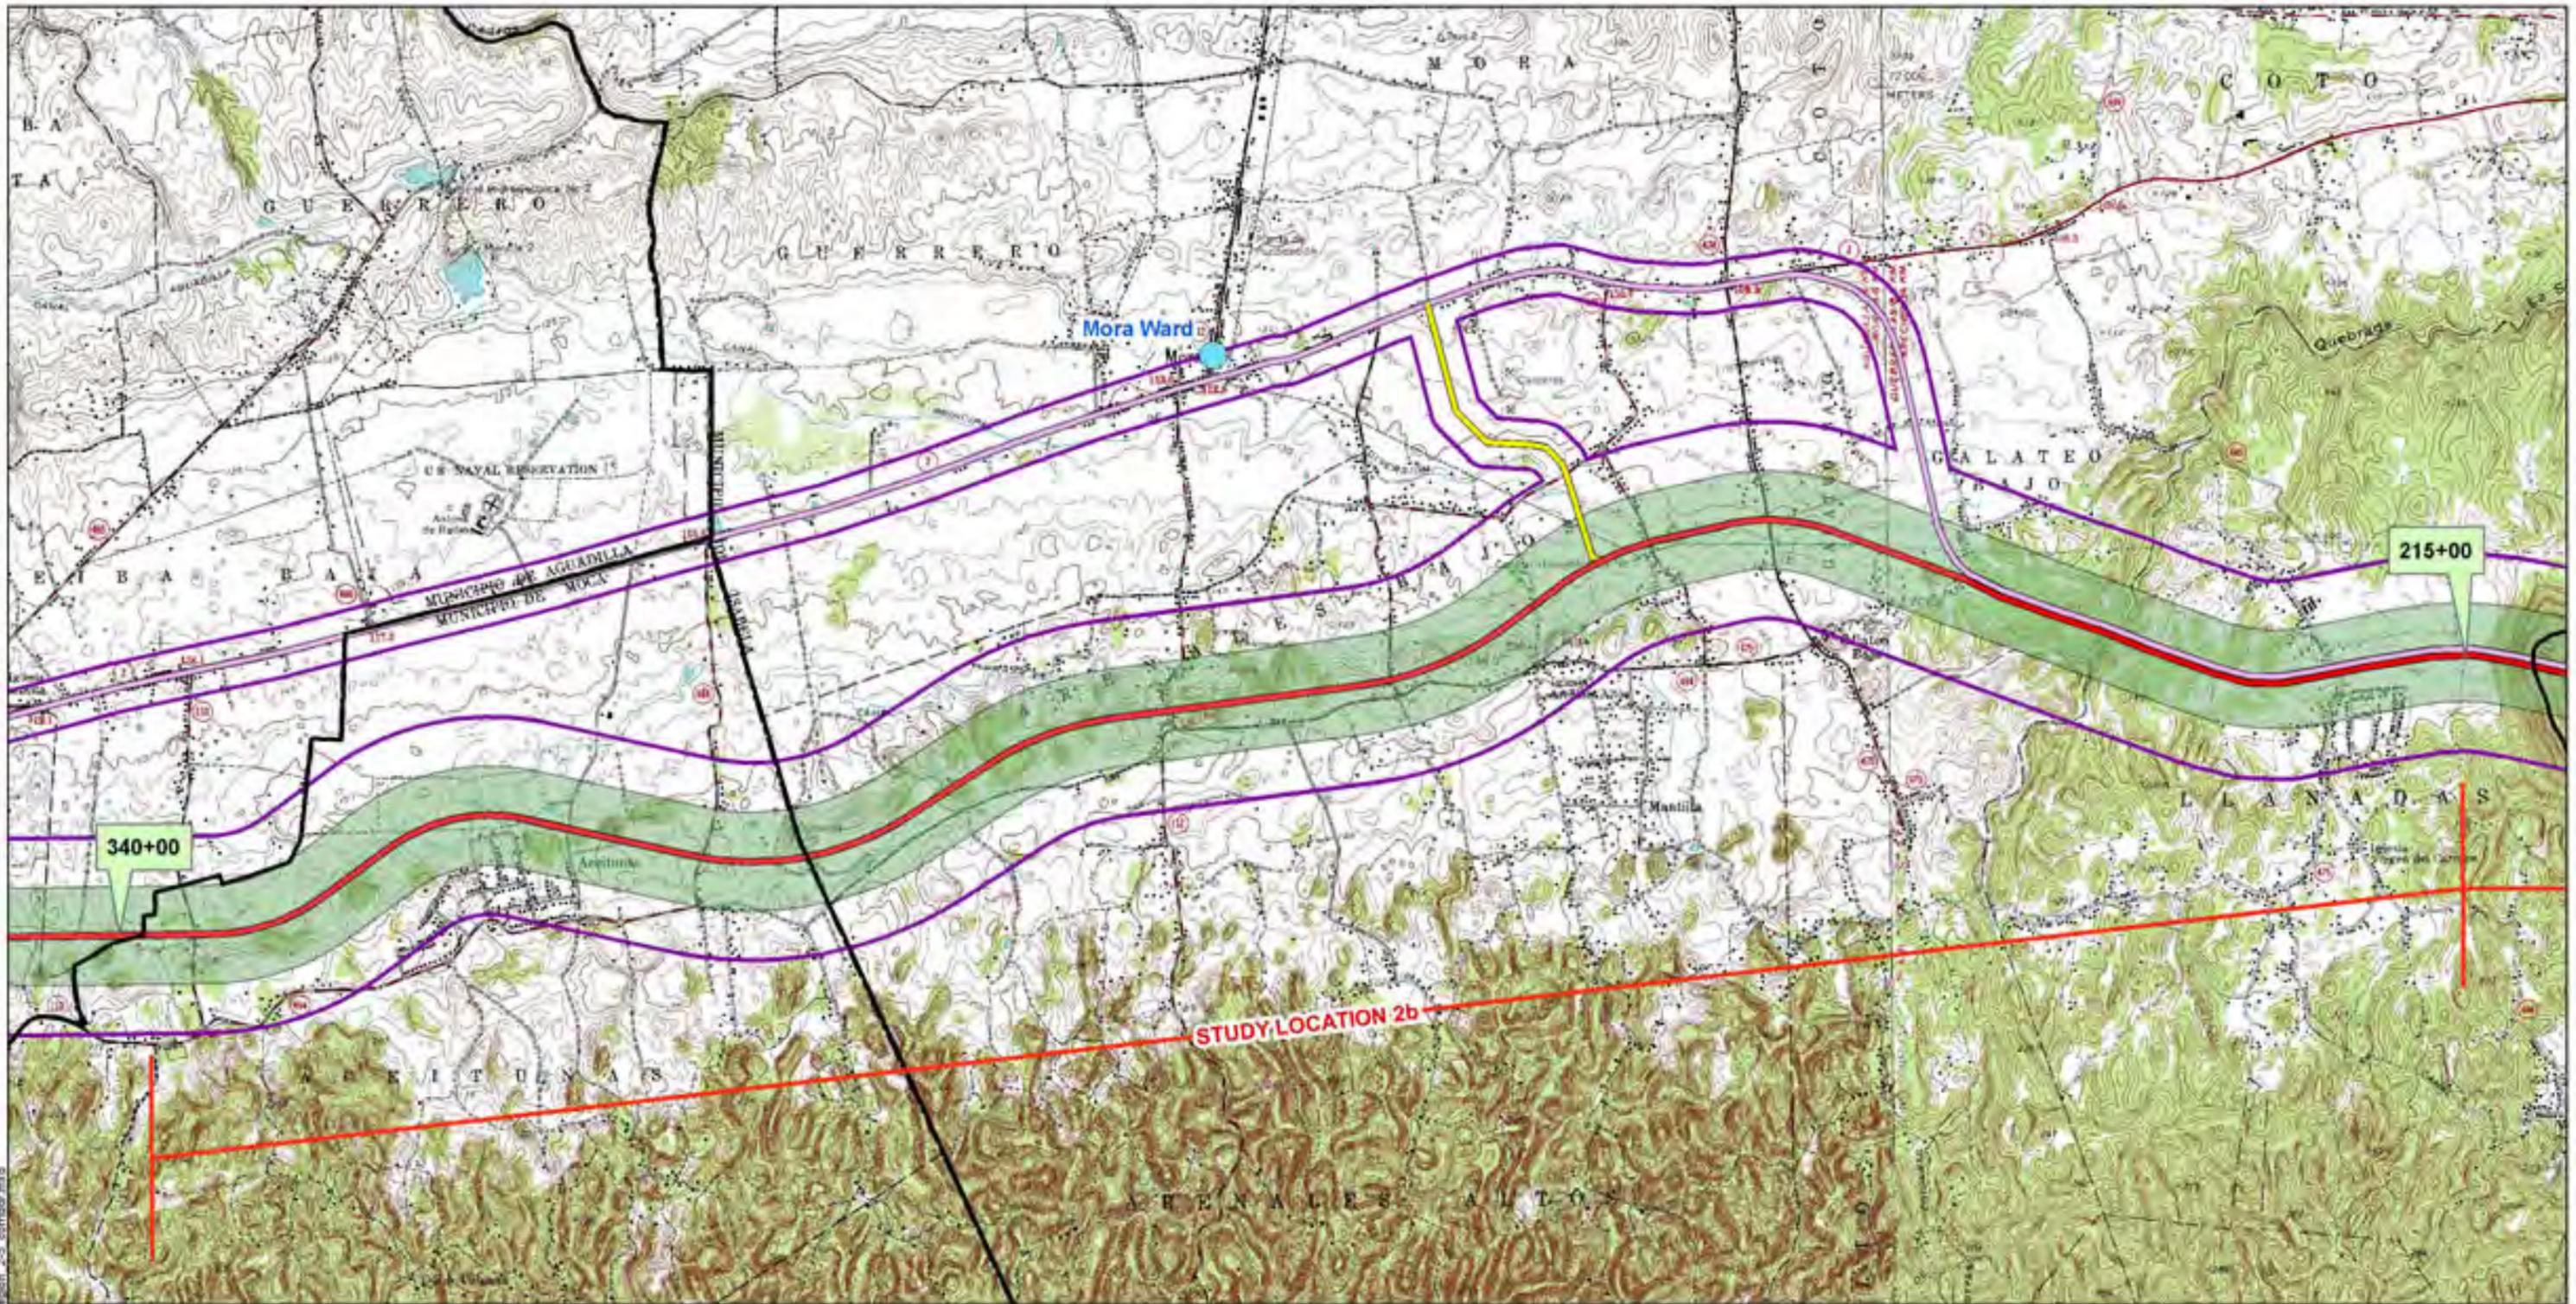
Figure 2-5
Alternatives A & C
Study Location 2b
 Stations: 215+00 to 340+00

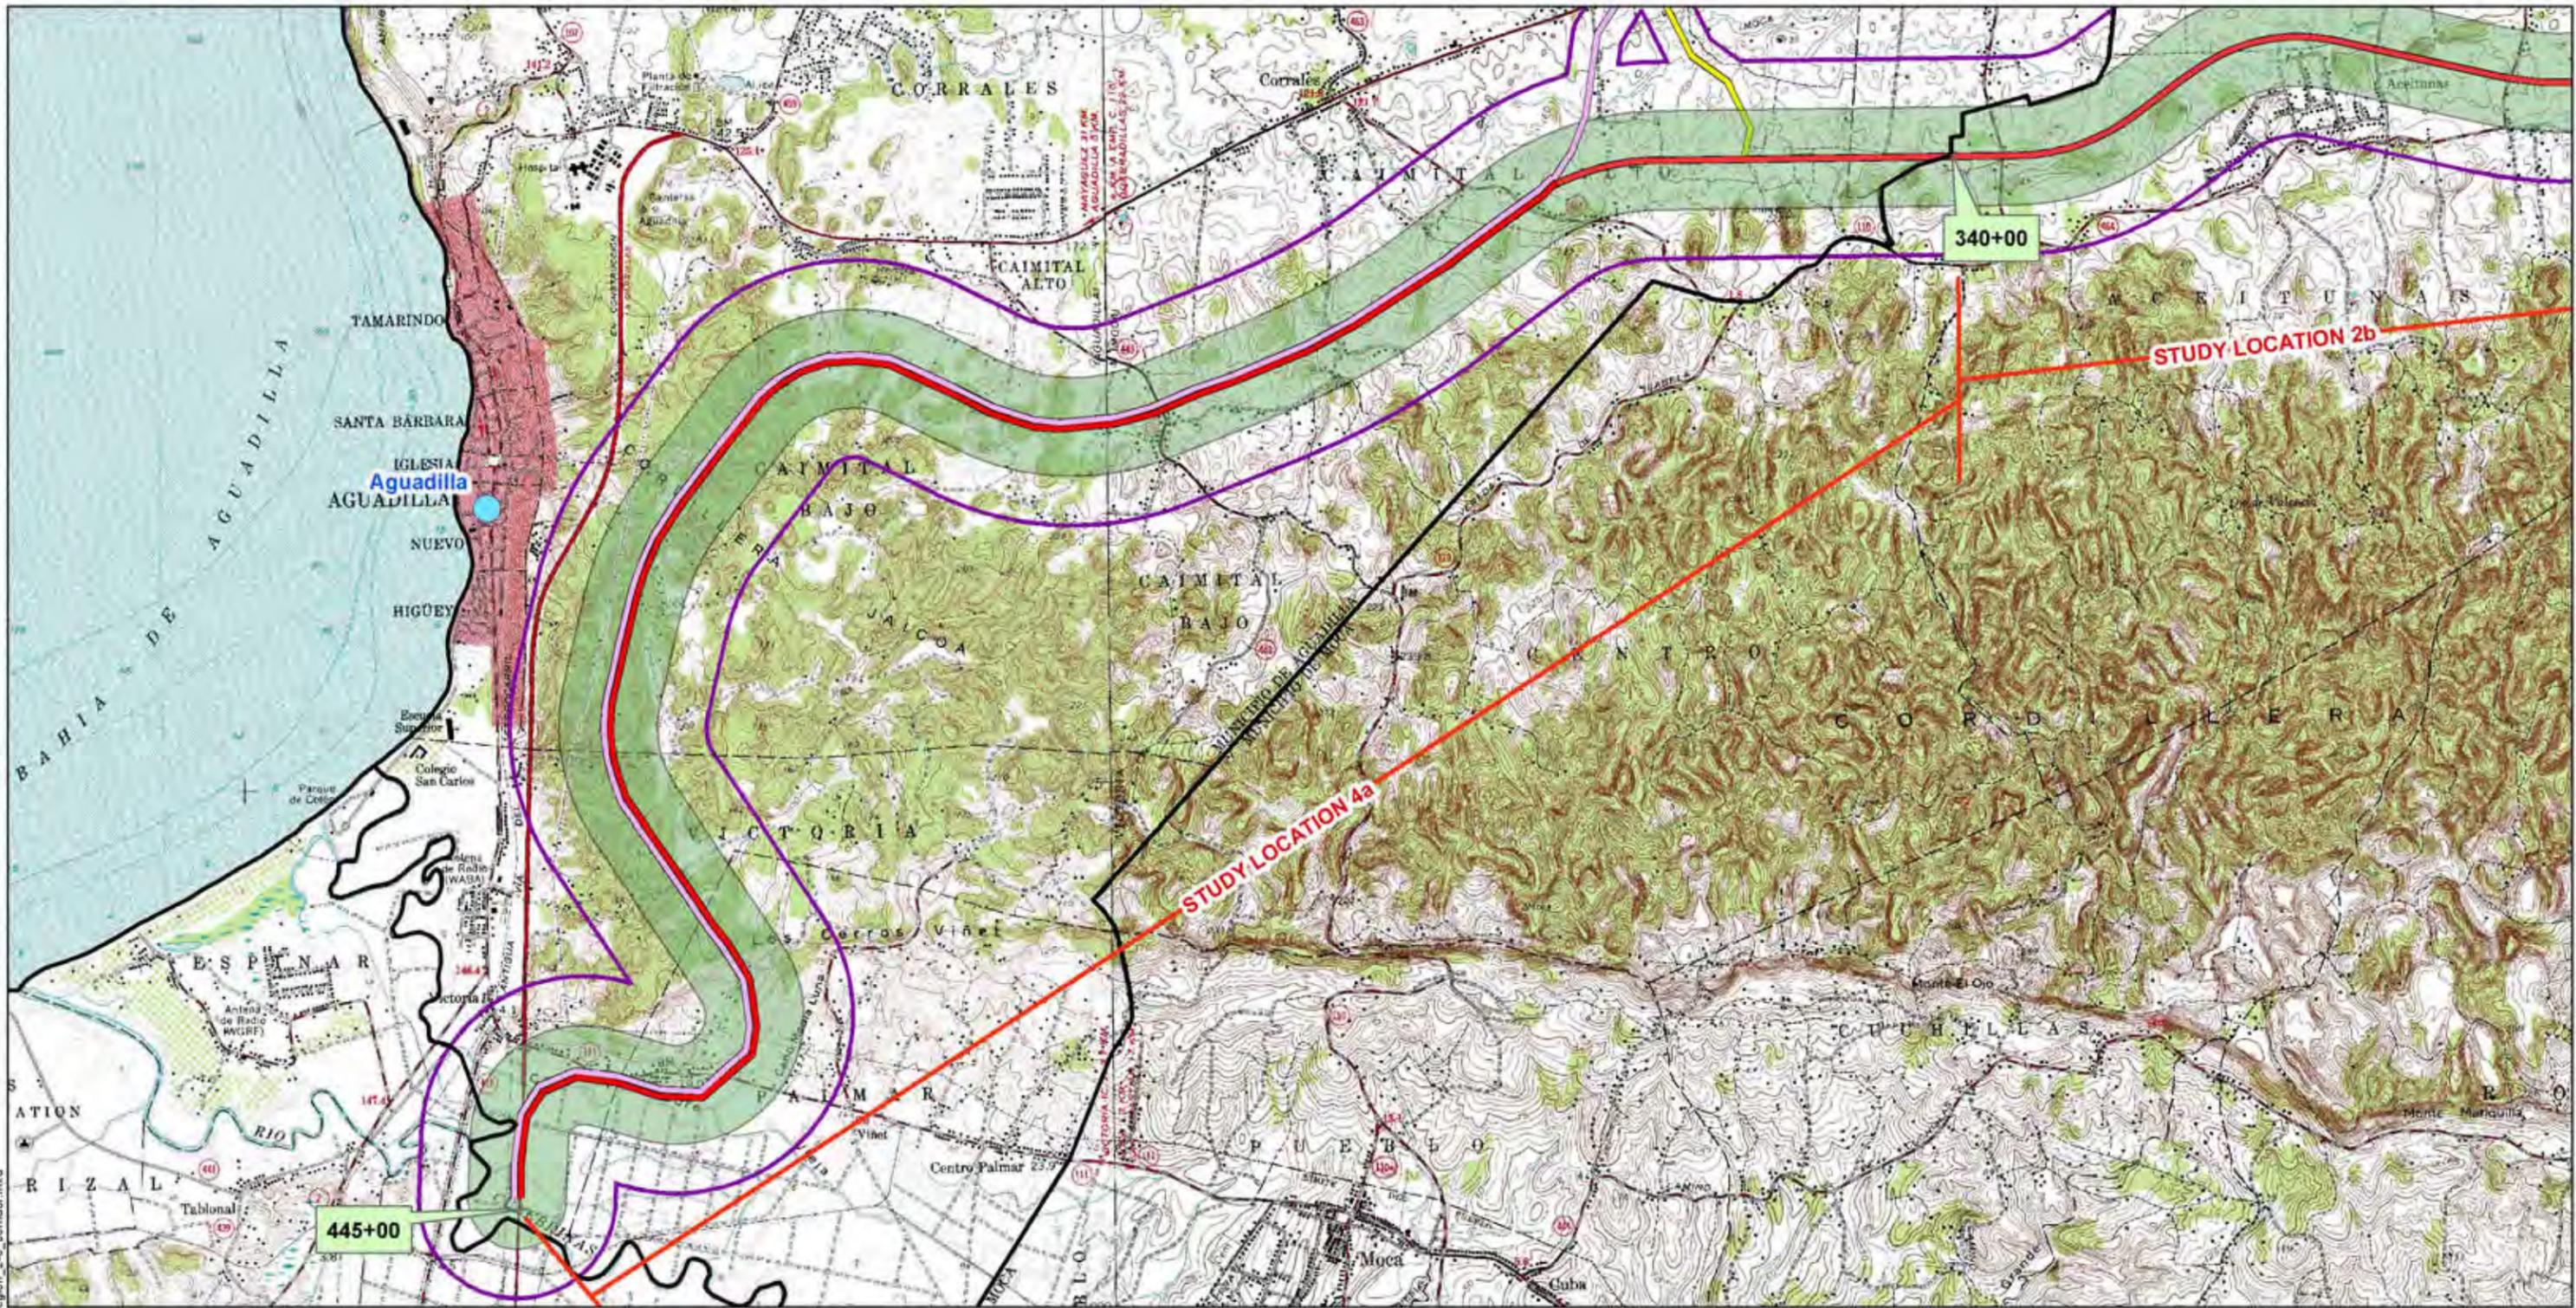
Figure 2-6
Alternatives A & C
Study Location 4a
 Stations: 340+00 to 445+00
