**ESTUDIO DE EXCAVABILIDAD
PARCELA LAIF
GUAYNABO, PUERTO RICO**

GMTS NÚM. G080888

22 de julio de 2008

PROYECTO GMTS NÚM. G080888

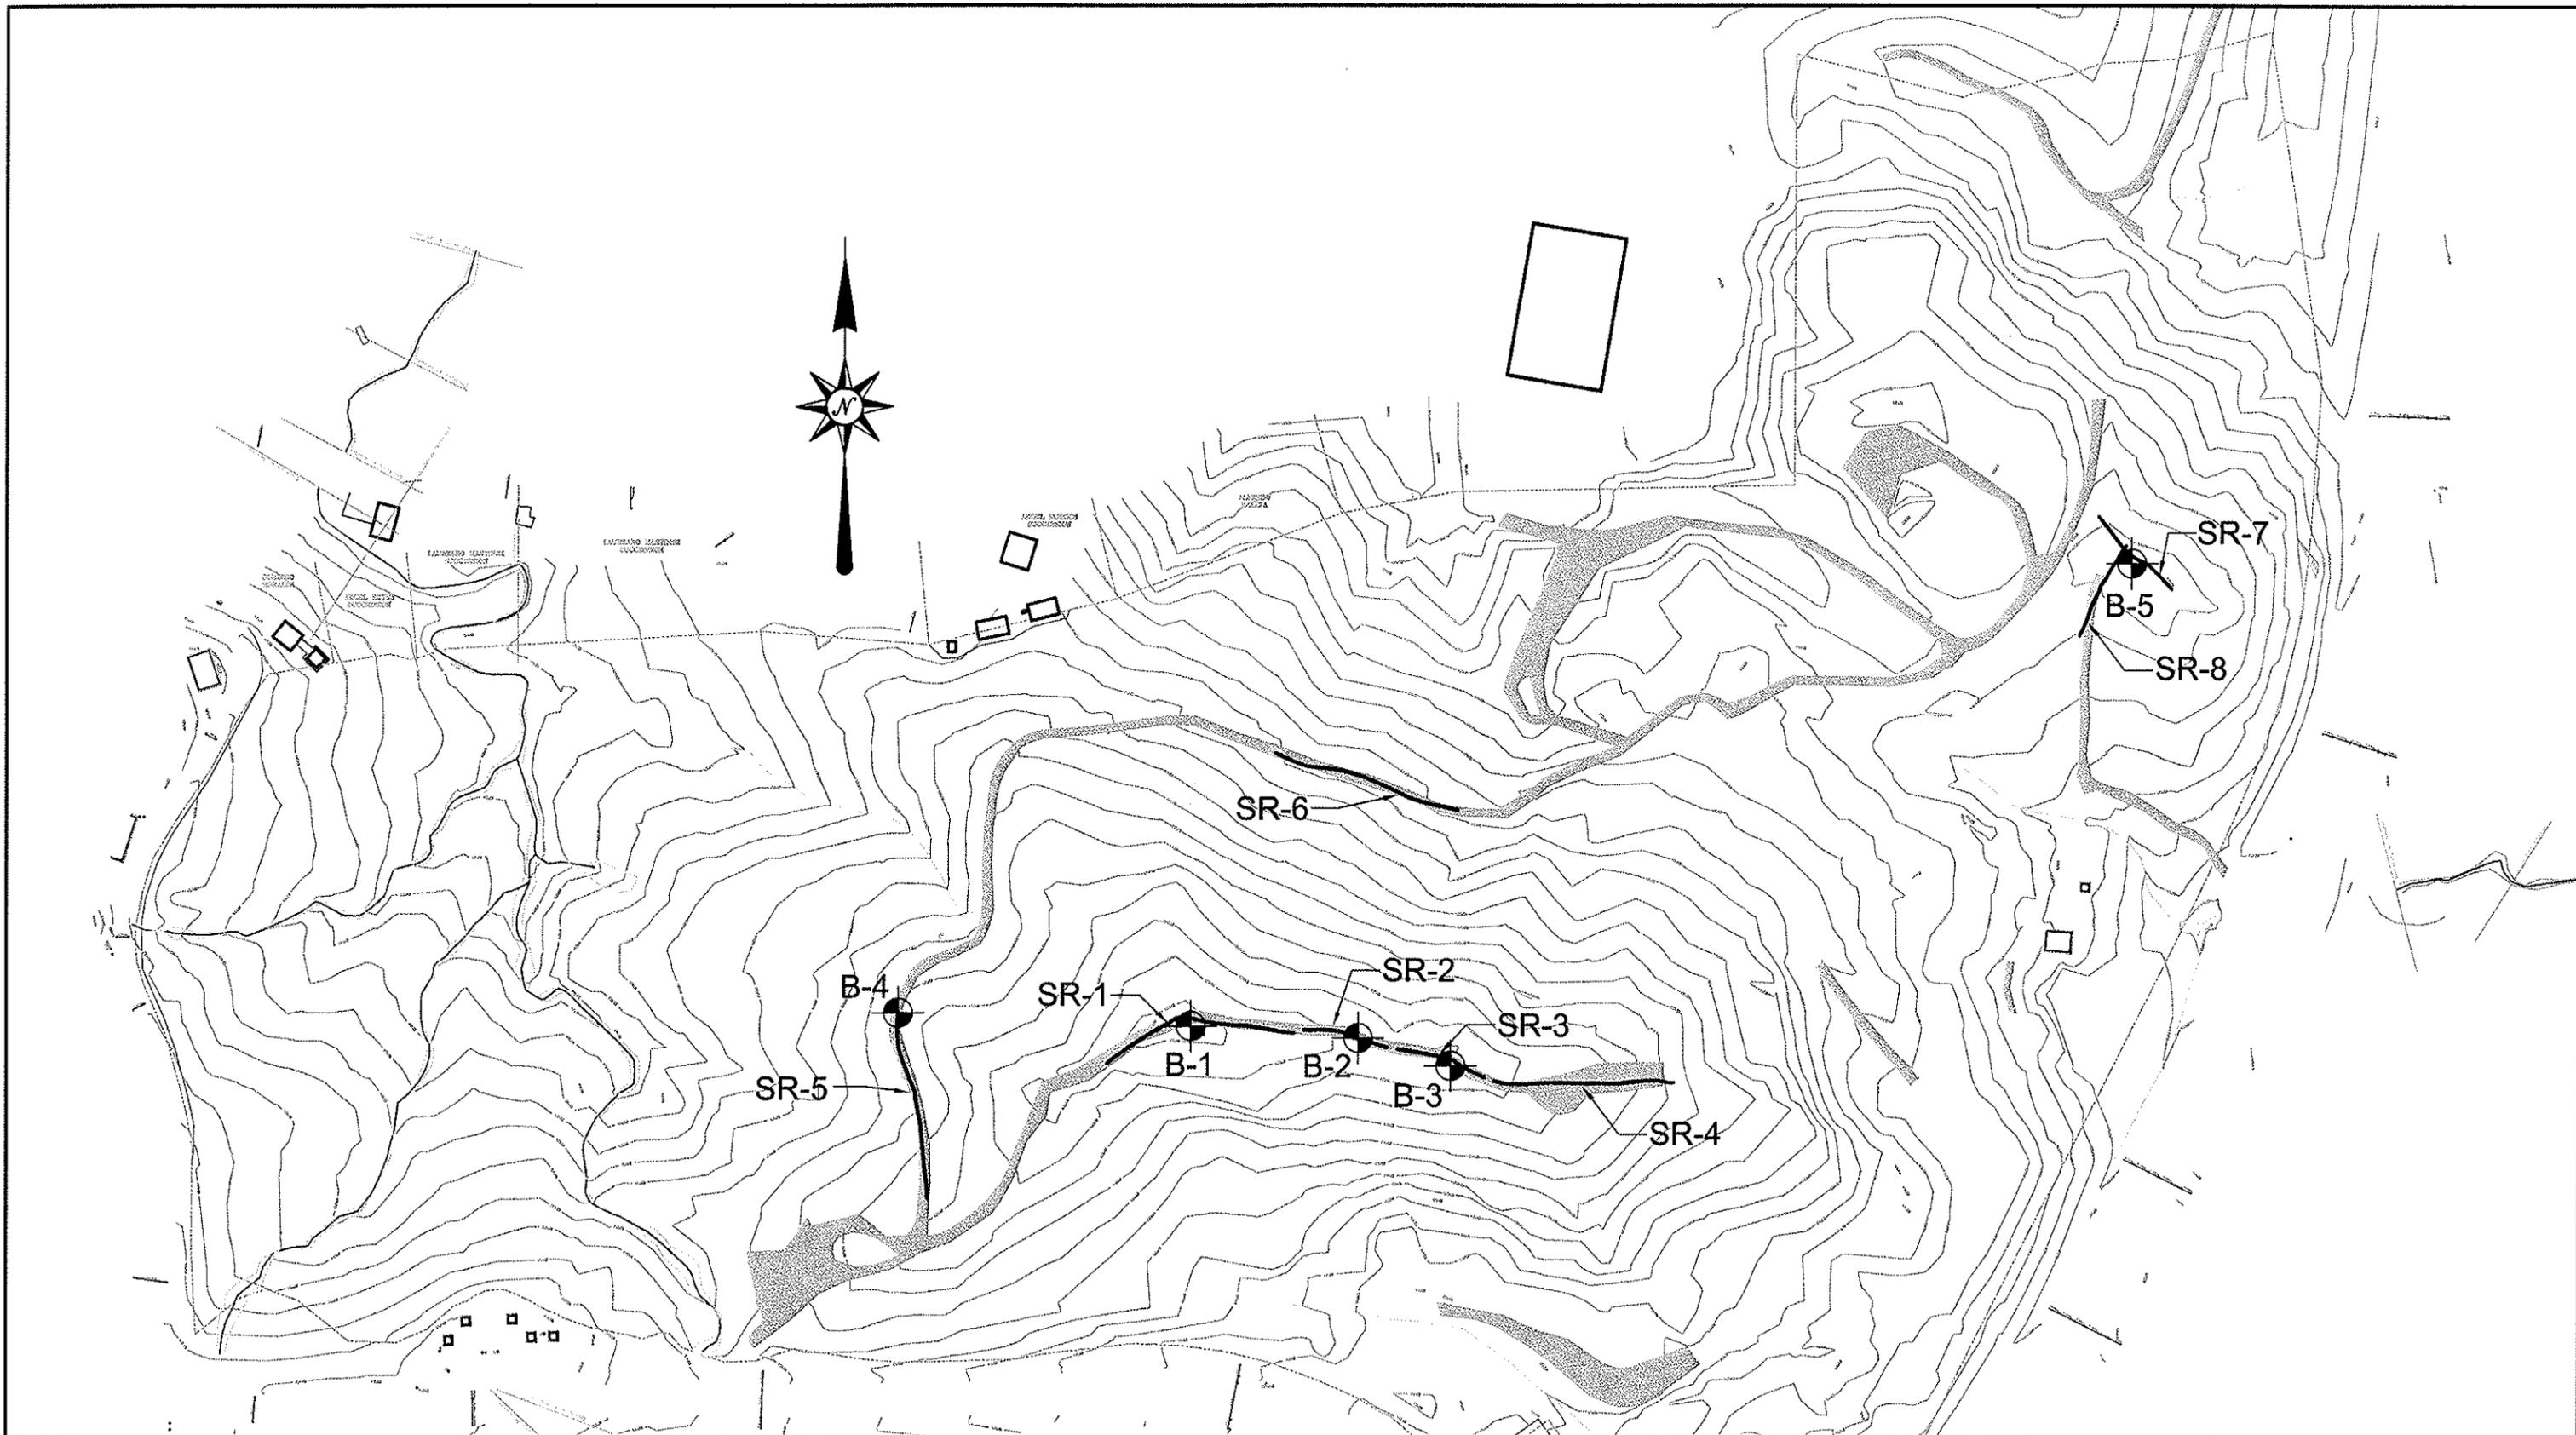
FIGURA 3 - PLANO DE UBICACIÓN DE SONDEOS EXPLORATORIOS Y
 LÍNEAS DE REFRACCIÓN SÍSMICA
 PARCELA LAIF
 GUAYNABO, PUERTO RICO

Como hemos indicado anteriormente, se realizaron barrenaron 5 sondeos exploratorios y 8 líneas de refracción sísmica. La ubicación de los sondeos y las líneas de refracción sísmica se incluyen en la **Figura 3 – Plano de Ubicación de Sondeos Exploratorios y Líneas de Refracción Sísmica.**

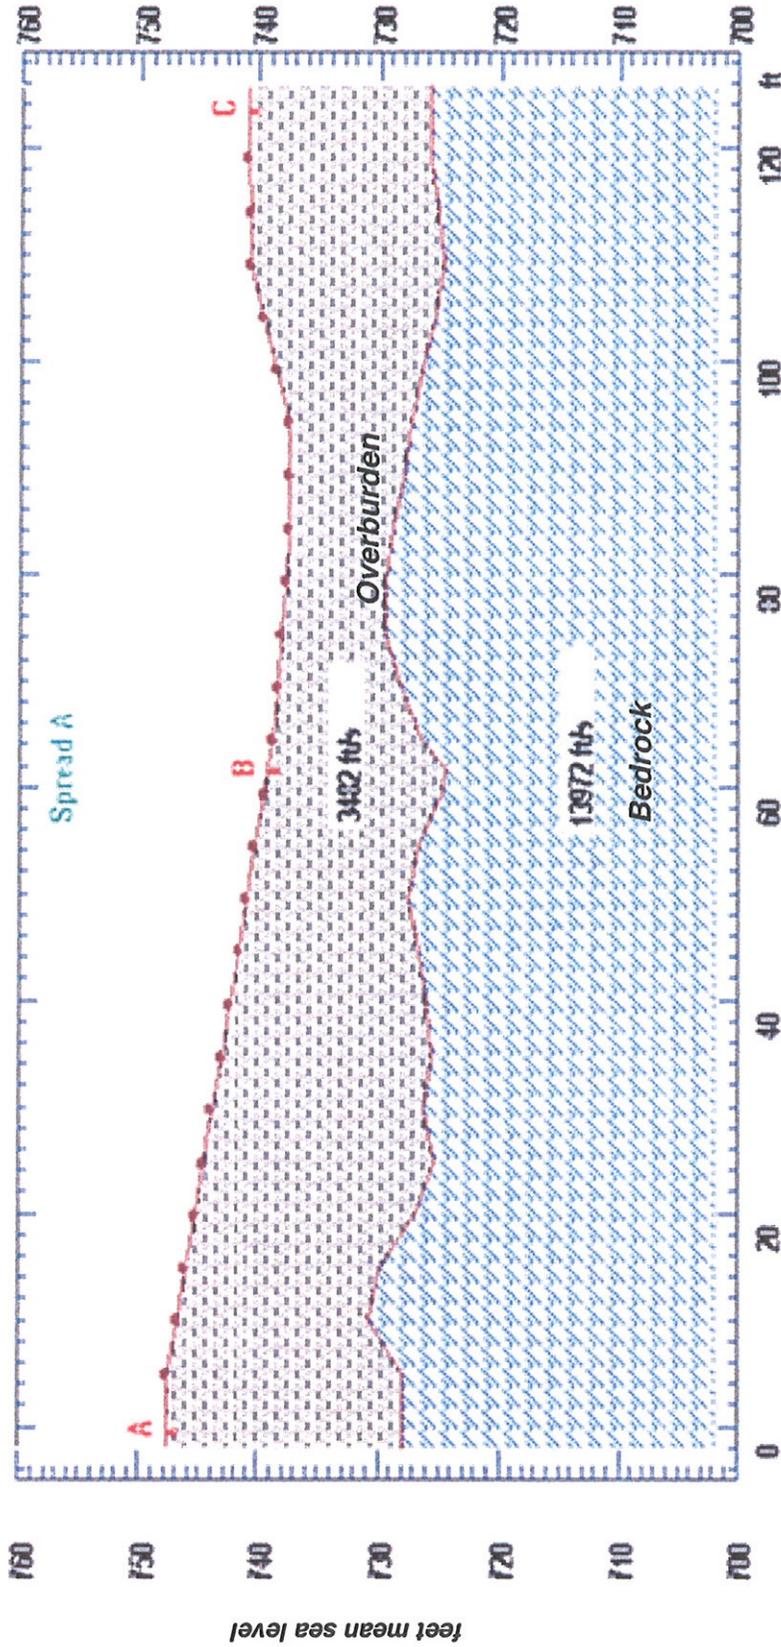
- h. **Línea de Refracción SR-6** – De acuerdo a los datos de agrimensura provistos por el agrimensor Dávila Colón, la elevación del terreno a lo largo de la **Línea de Refracción SR-6** varía de Elev. 180 metros MSL en su extremo oeste, a Elev. 722 metros MSL en su extremo este, con una pendiente relativamente uniforme. La velocidad de propagación de onda es de aproximadamente 2,100 pps en los primeros 2 a 11 metros del perfil de suelo, aumentando a 8,200 pps debajo de esa elevación.

g. Línea de Refracción SR-6 – El material excavable (suelo) sobre la superficie de roca tiende reducirse a medida que la elevación del terreno disminuye. En la zona más alta de la línea, el espesor de la capa excavable (suelo) es de aproximadamente 9 metros, reduciéndose a 3 metros en la zona de elevación menor. La elevación de la superficie de roca (material no-excavable por métodos convencionales) a lo largo de esta línea varía entre Elev. 170.7 y 167.7 metros MSL.

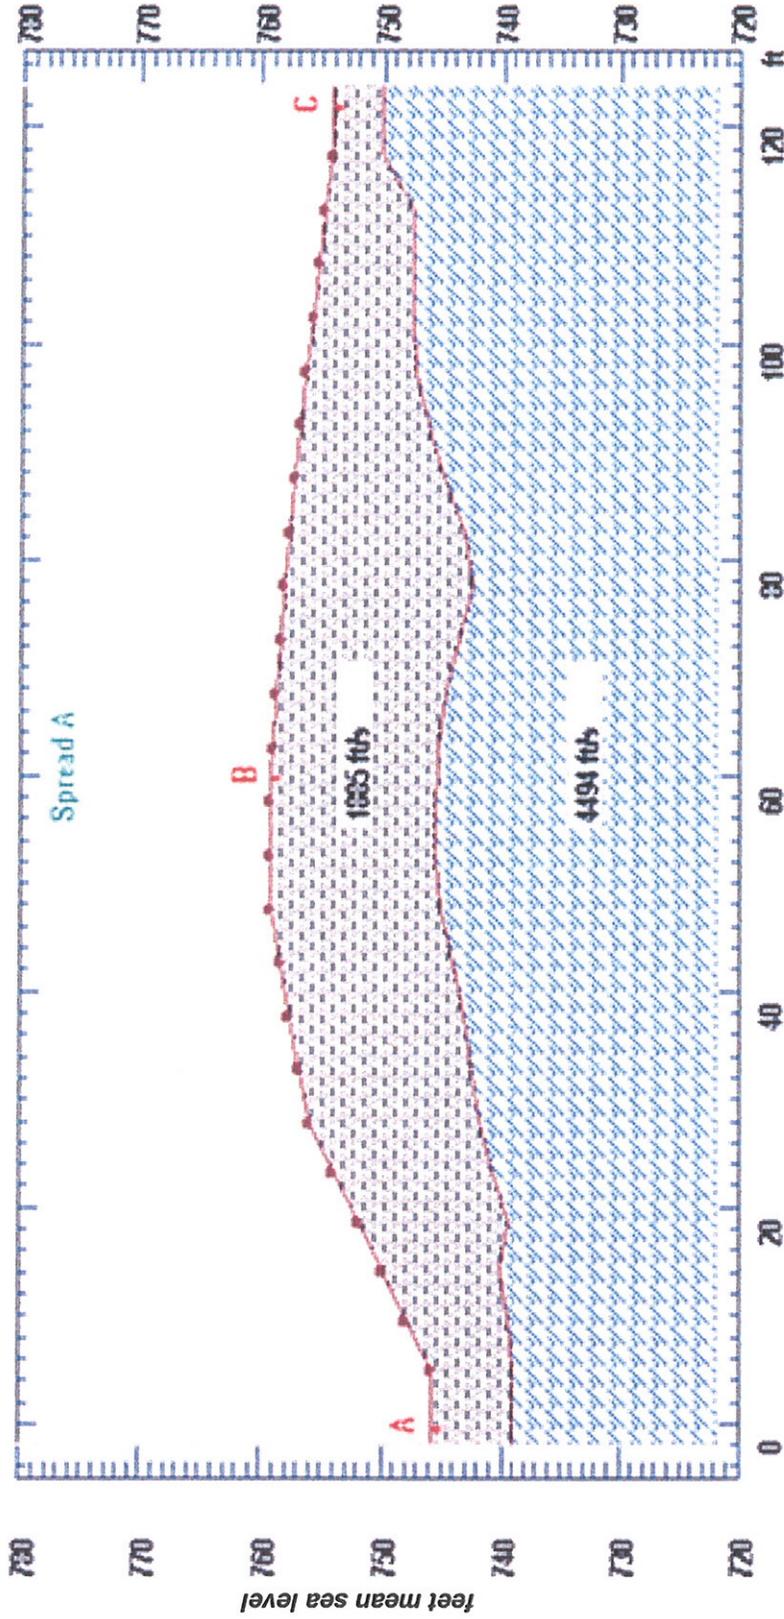
- i. **Línea de Refracción SR-7** – De acuerdo a los datos de agrimensura provistos por el agrimensor Dávila Colón, la elevación del terreno a lo largo de la **Línea de Refracción SR-7** varía de Elev. 153 metros MSL en su extremo sur, a Elev. 157 metros MSL en su extremo norte, con una pendiente relativamente uniforme. La velocidad de propagación de onda es de aproximadamente 1,750 pps en los primeros 5 a 12 metros del perfil de suelo, aumentando a 8,000 pps debajo de esa elevación.

h. Sondeo B-5 y Líneas de Refracción SR-7 y SR-8 – El material excavable (suelo) sobre la superficie de roca varía entre 4 y 10 metros de espesor. Las elevaciones de la superficie de roca (material no-excavable por métodos convencionales) a lo largo de estas líneas son erráticas. Para detalles, por favor refiérase a los gráficos de las líneas de refracción sísmica.

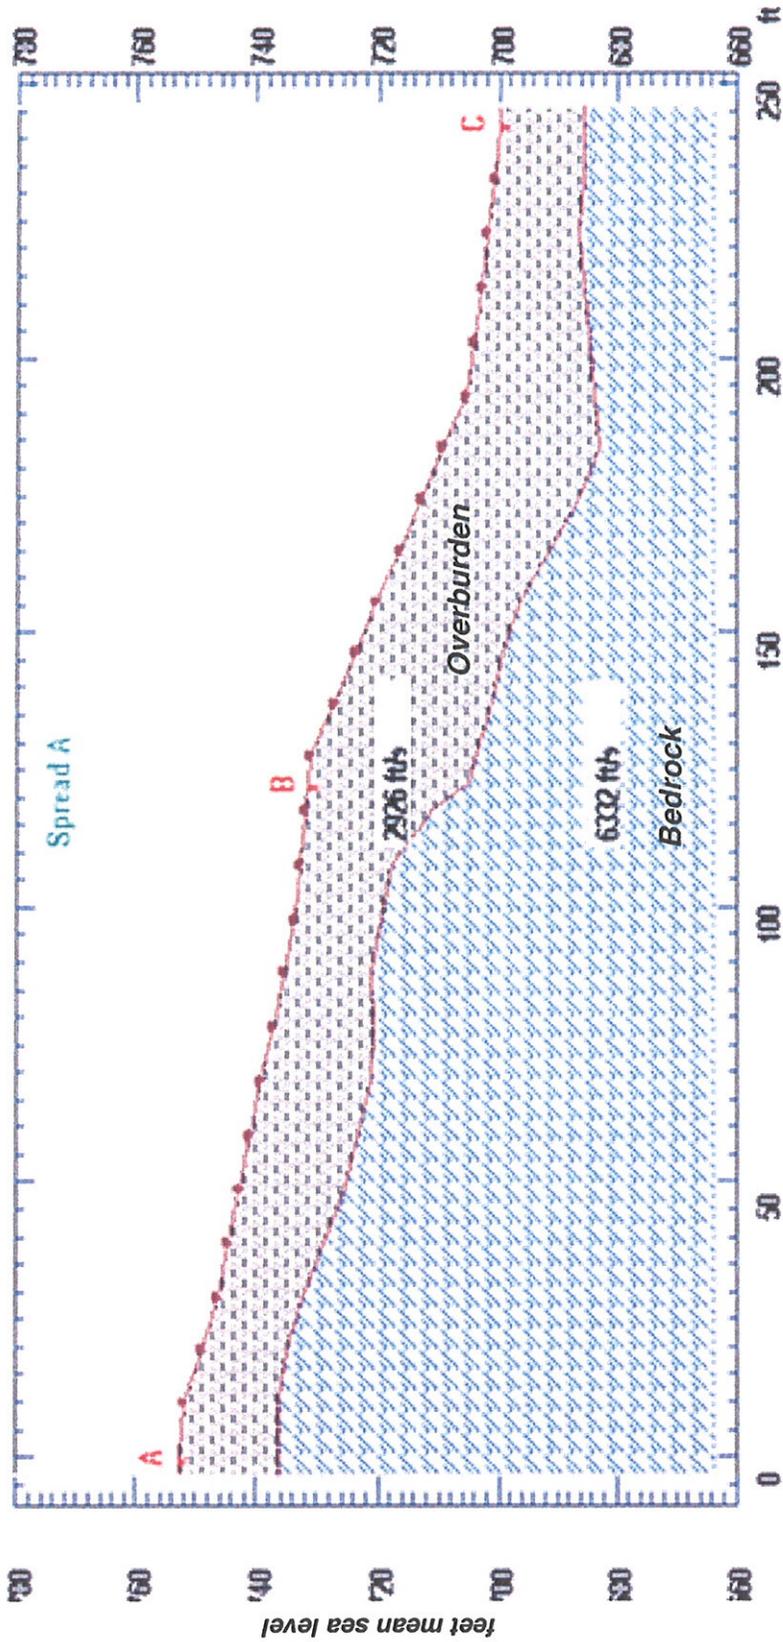
- j. **Línea de Refracción SR-8** – De acuerdo a los datos de agrimensura provistos por el agrimensor Dávila Colón, la elevación del terreno a lo largo de la **Línea de Refracción SR-8** varía de Elev. 153 metros MSL en su extremo sur, a Elev. 157 metros MSL en su extremo norte, con una pendiente relativamente uniforme. La velocidad de propagación de onda es de aproximadamente 2,000 pps en los primeros 2 a 10 metros del perfil de suelo, aumentando a 6,600 pps debajo de esa elevación.
