ANEJO 4
Estudio Arqueológico

ALBORADA DEL RIO

BARRIO CELADA
GURABO, PUERTO RICO

PROSPECCIONES ARQUEOLOGICAS
FASES 1-A Y 1-B

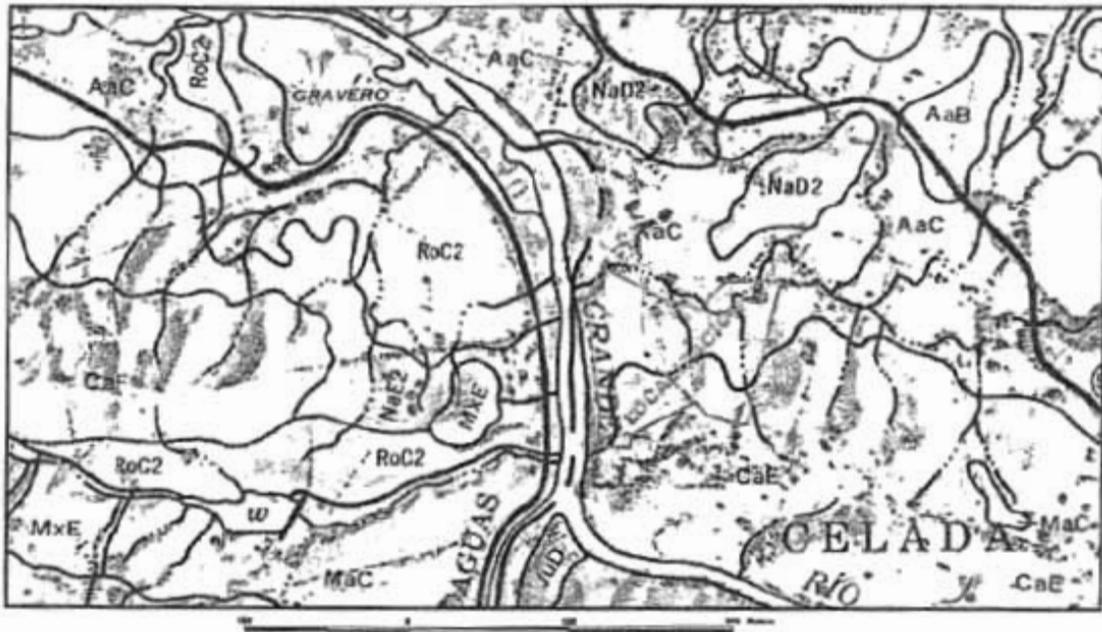
**ILUSTRACION VII – CATASTRO DE
SUELOS DEL AREA**

Los suelos del área están clasificados como correspondientes a los tipos Aceitunas arcilloso, 5 to 12 percent slopes (AaC); Caguabo lómico arcilloso, 20 to 40 percent Slopes (CaE); Naranjito lómico arcilloso cenagoso erodado, 12 to 20 percent slopes, (NaD2); Cuarzo diorite (TkD). Estos suelos son característicos de las Alturas volcánicas. Los mismos presentan la pérdida de la estrata superficial debido a actividades erosivas. Son de permeabilidad moderadamente suave y de escorrentías rápidas y confrontan una constante amenaza de erosion, lo que se presenta como una de sus limitaciones principales. Sin embargo, son de fertilidad media. Estos suelos se recomiendan para actividades de ganadería, aunque se han usado para cultivos agrícolas tales como el café y la caña de azúcar.

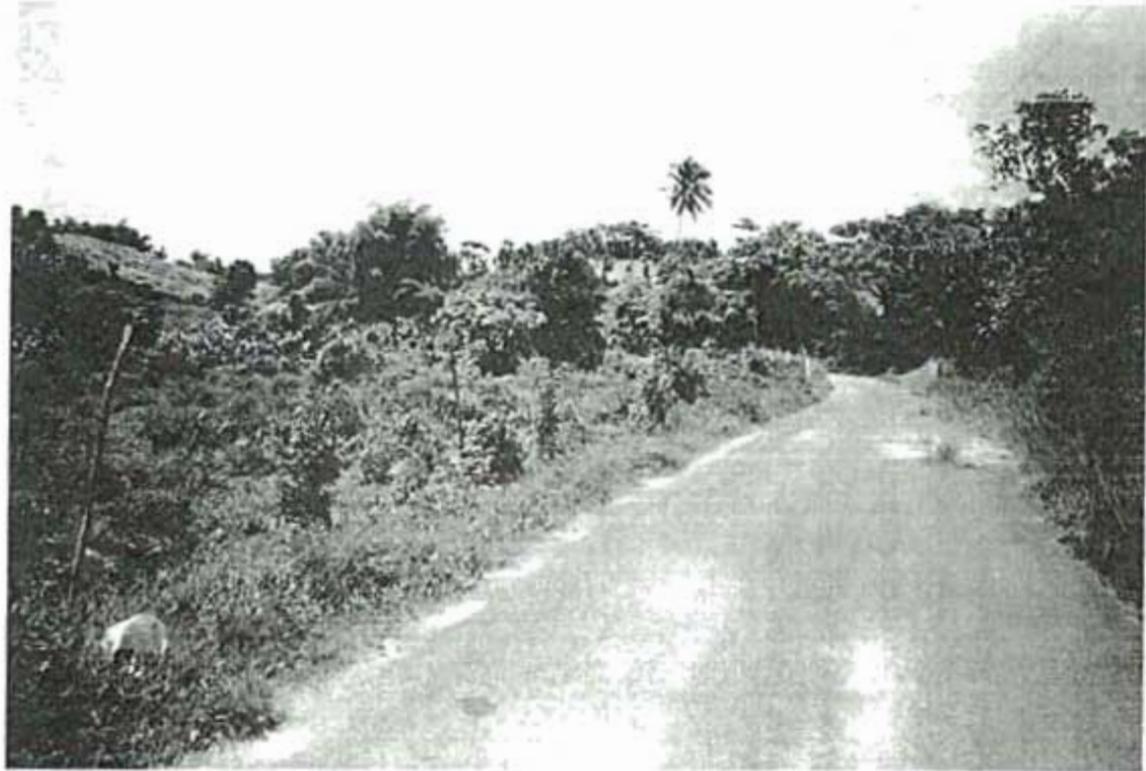
Fotografía Número 1- Vista hacia el Este de la colindancia del proyecto con el camino municipal. Obsérvese hacia la izquierda el declive natural del terreno hacia el Norte.

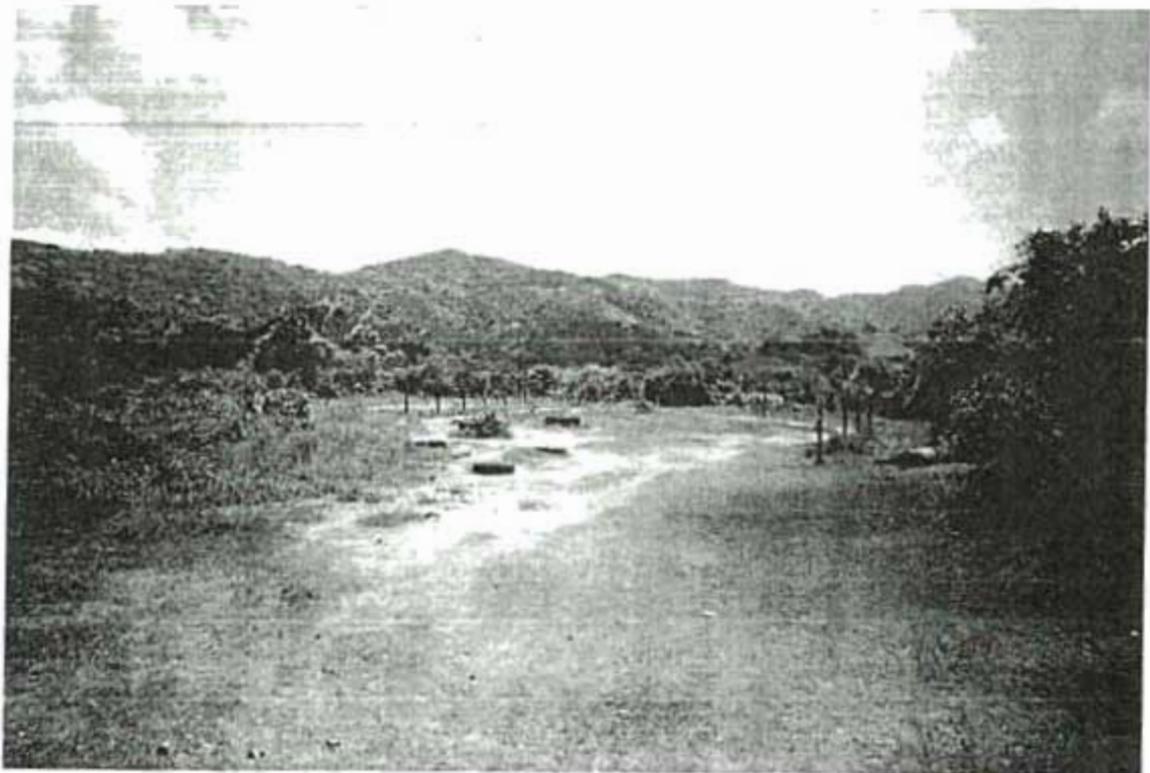
Fotografía Número 2- Vista parcial del proyecto hacia la parte norte. Esta porción de la finca ha sufrido significativas modificaciones de la corteza terrestre.

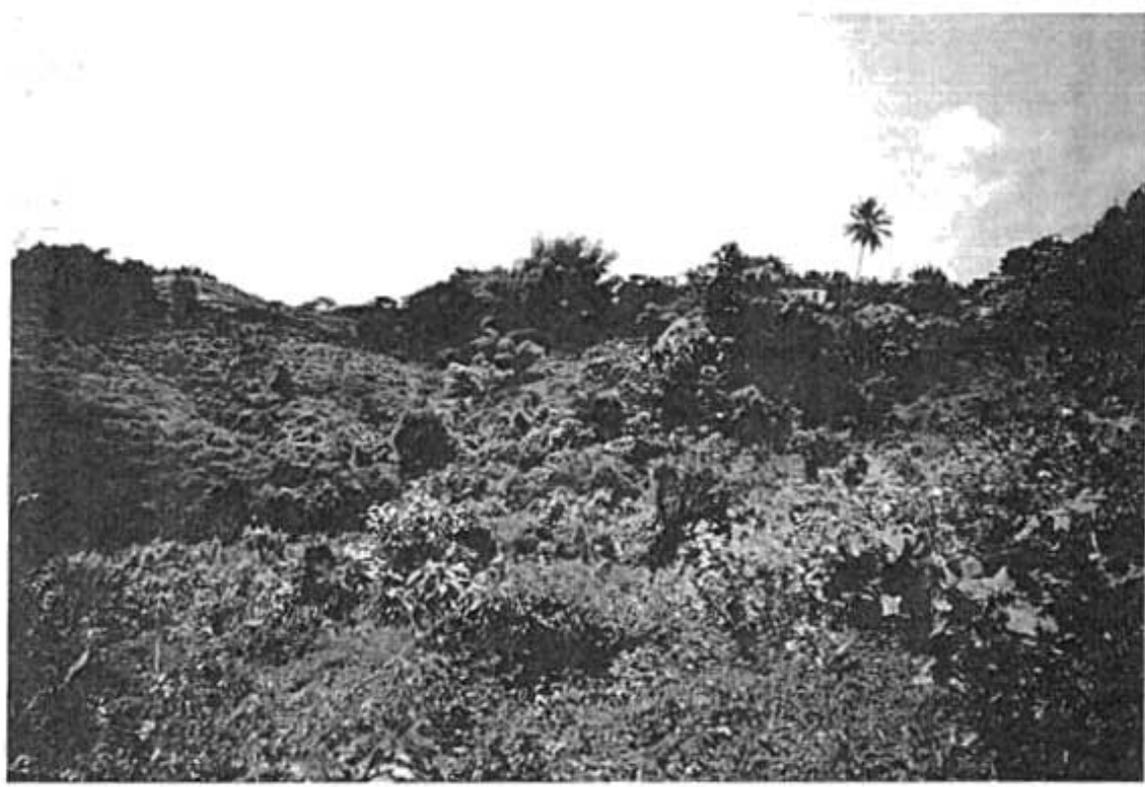
Fotografía Número 3- Vista parcial del proyecto hacia el este. Obsérvese hacia la izquierda la cuenca de una quebrada de escorrentías.

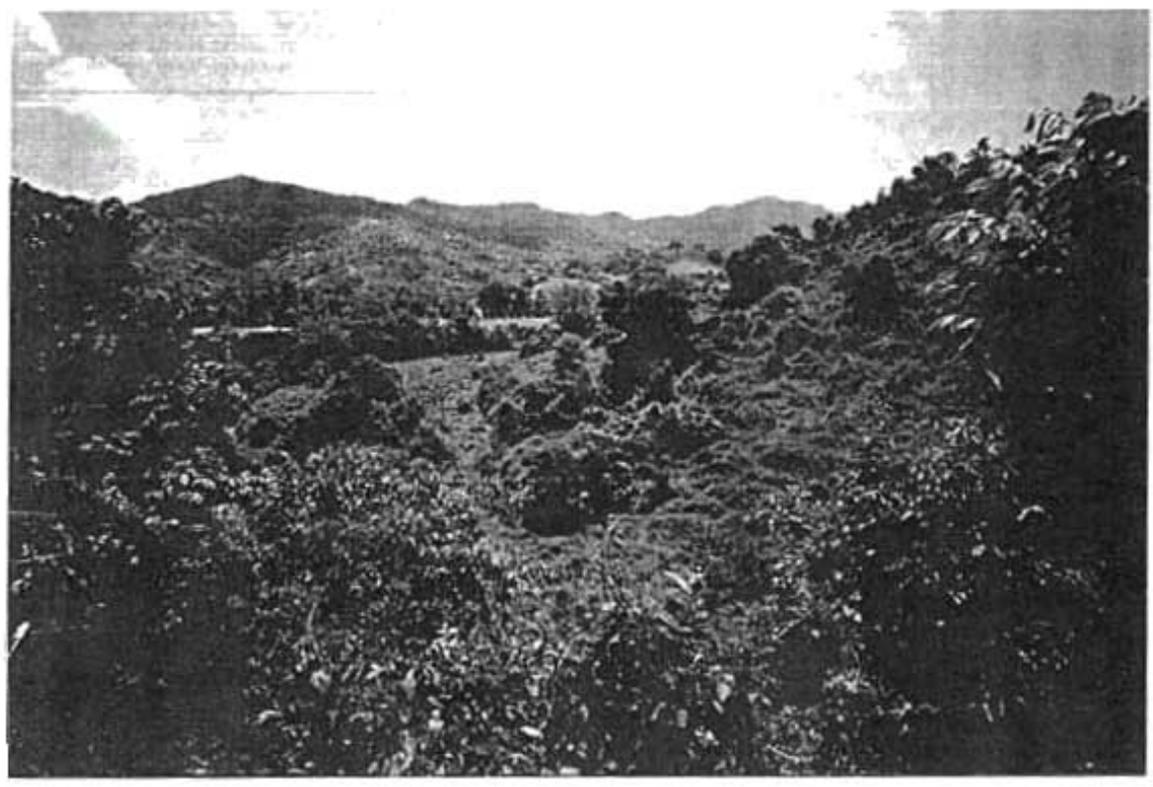
Fotografía Número 4 - Vista general del proyecto hacia el Norte. Obsérvese en segundo plano la vegetación de galería de una quebrada de escorrentías.

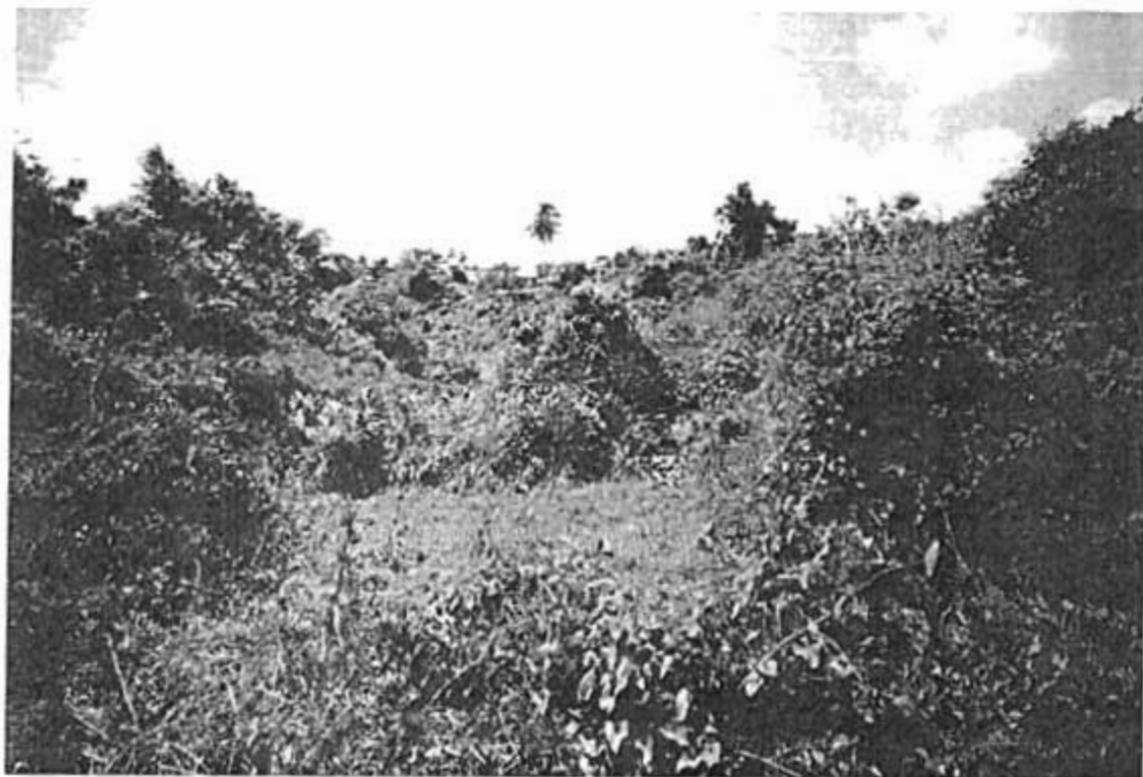
Fotografía Número 5- Quebrada de escorrentías cuyo cauce discurre por la parte Este de la finca y desemboca en el Río Grande de Loíza.

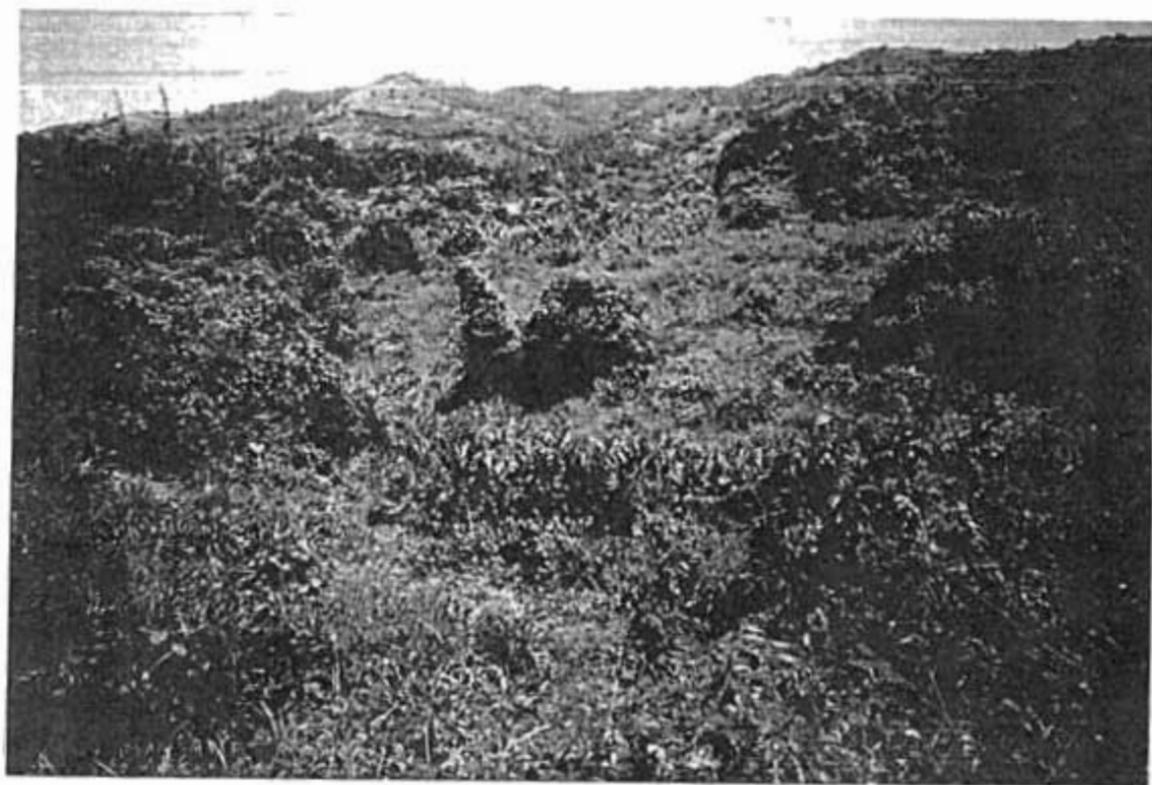
Fotografía Número 6 - Vista general del proyecto. Obsérvese en primer plano un área baja anegada donde predominan los rábanos.

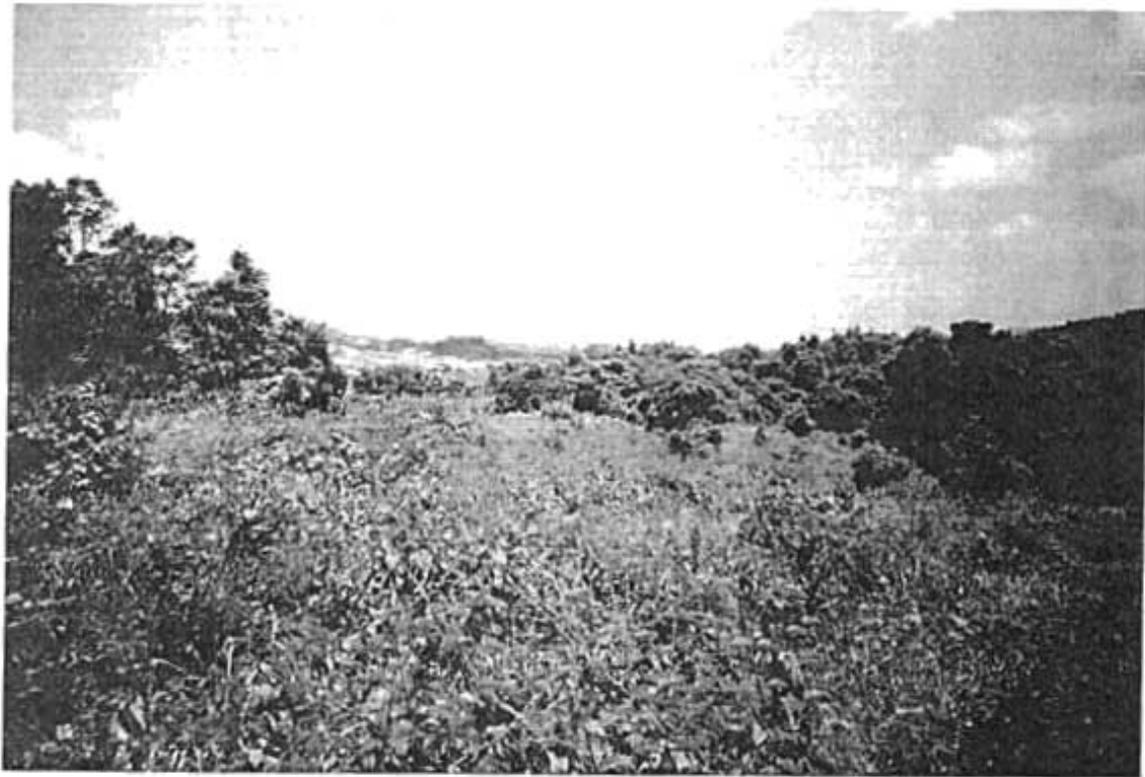
Fotografía Número 7 - Vista general del proyecto hacia el noreste. Obsérvese en primer plano un terraplén construido en el piedemonte.

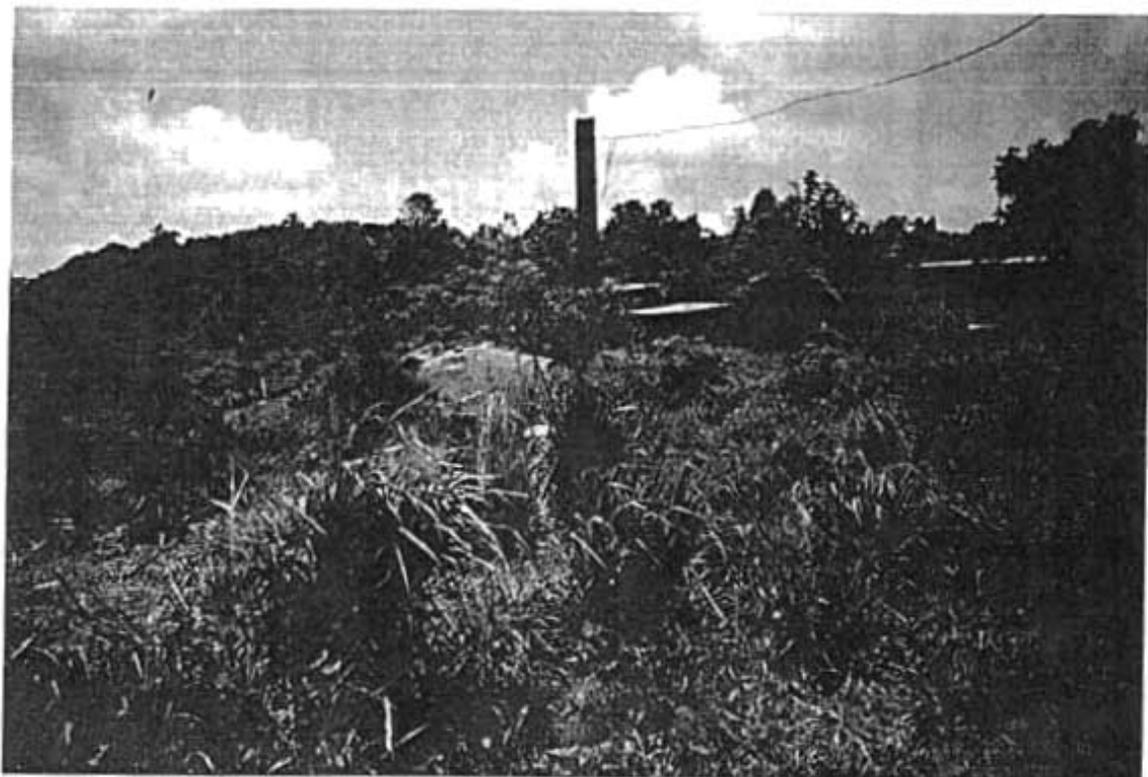
Fotografía Número 8 – Vista parcial del potrero localizado hacia el Oeste del proyecto.
