3.0 Descripción del Medio Ambiente

3.1 Flora y Fauna

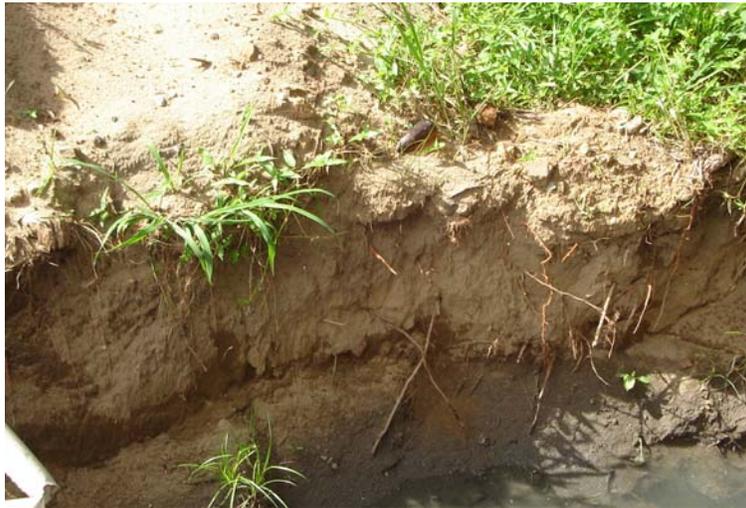
Los suelos en el área del proyecto se clasifican dentro de una serie según el catastro de suelos del servicio de Conservación de suelos (“Soil Survey of the Humacao Area of Eastern Puerto Rico”). Los suelos del área evaluada se describen en la serie Cataño (mapa de suelos anejo 5). Esta serie se caracteriza por suelos profundos, con excesivamente drenado y que se permeabilizan con

rapidez. Estos suelos han sido formados por arenas misceláneas y rocas fragmentadas del tamaño arenisca. Se encuentra a lo largo del Mar. Sus pendientes son de entre 0 a 2 por ciento. Son suelos característicos de clima tropical.

En su perfil representativo, la superficie es marrón oscuro. Aproximadamente ocho pulgadas de espesor están compuestas de arena arcillosa con residuos alcalinos. Bajo esa capa se encuentra la capa que va de marrón oscuro – marrón a marrón grisáceo, existe arena suelta que se extiende hasta 64 pulgadas de profundidad.

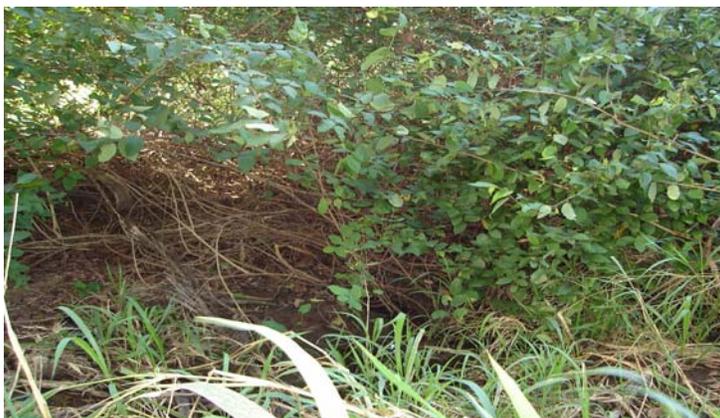
En el área que ocupara el proyecto se ubicaron humedales.

Los humedales en la parcela fueron evaluados mediante la realización de una Determinación Jurisdiccional, teniendo en cuenta las guías preparadas por el cuerpo de ingenieros de los Estados Unidos.

Dentro del área propuesta para el proyecto se encuentran humedales. Los mismos han sido delimitados mediante una Determinación Jurisdiccional, utilizando como guía las guías preparadas por el Cuerpo de Ingenieros de los Estados Unidos en el 1987. Adjunto se incluye copia de la Determinación Jurisdiccional.

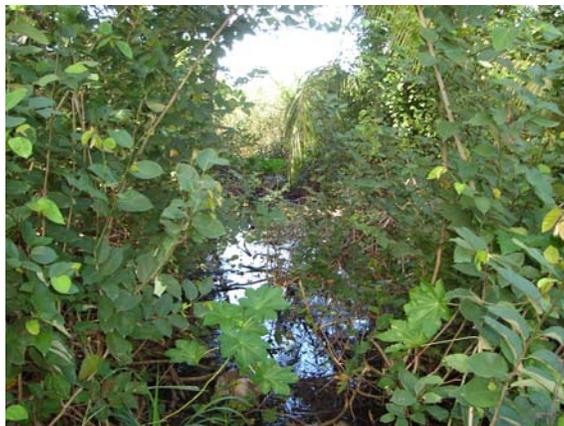
3.5.2 b 1 Aguas Superficiales

El cuerpo de agua superficial existente dentro de un radio de 400 metros alrededor del área comprendida por el proyecto se encuentra el Río Grande de Loíza, al oeste del proyecto.

Durante periodos de lluvia en el área de humedal del terreno se presentan aguas superficiales de entre 1 a 2 pies.
