Proyecto Embalse Beatriz
Evaluación Arqueológica, Fase IB

Barrios Beatriz y Borinquen
Municipio de Caguas
Puerto Rico

Título: : Proyecto Embalse Beatriz:
Evaluación Arqueológica, Fase IB

Fecha : 30 de marzo de 2006.

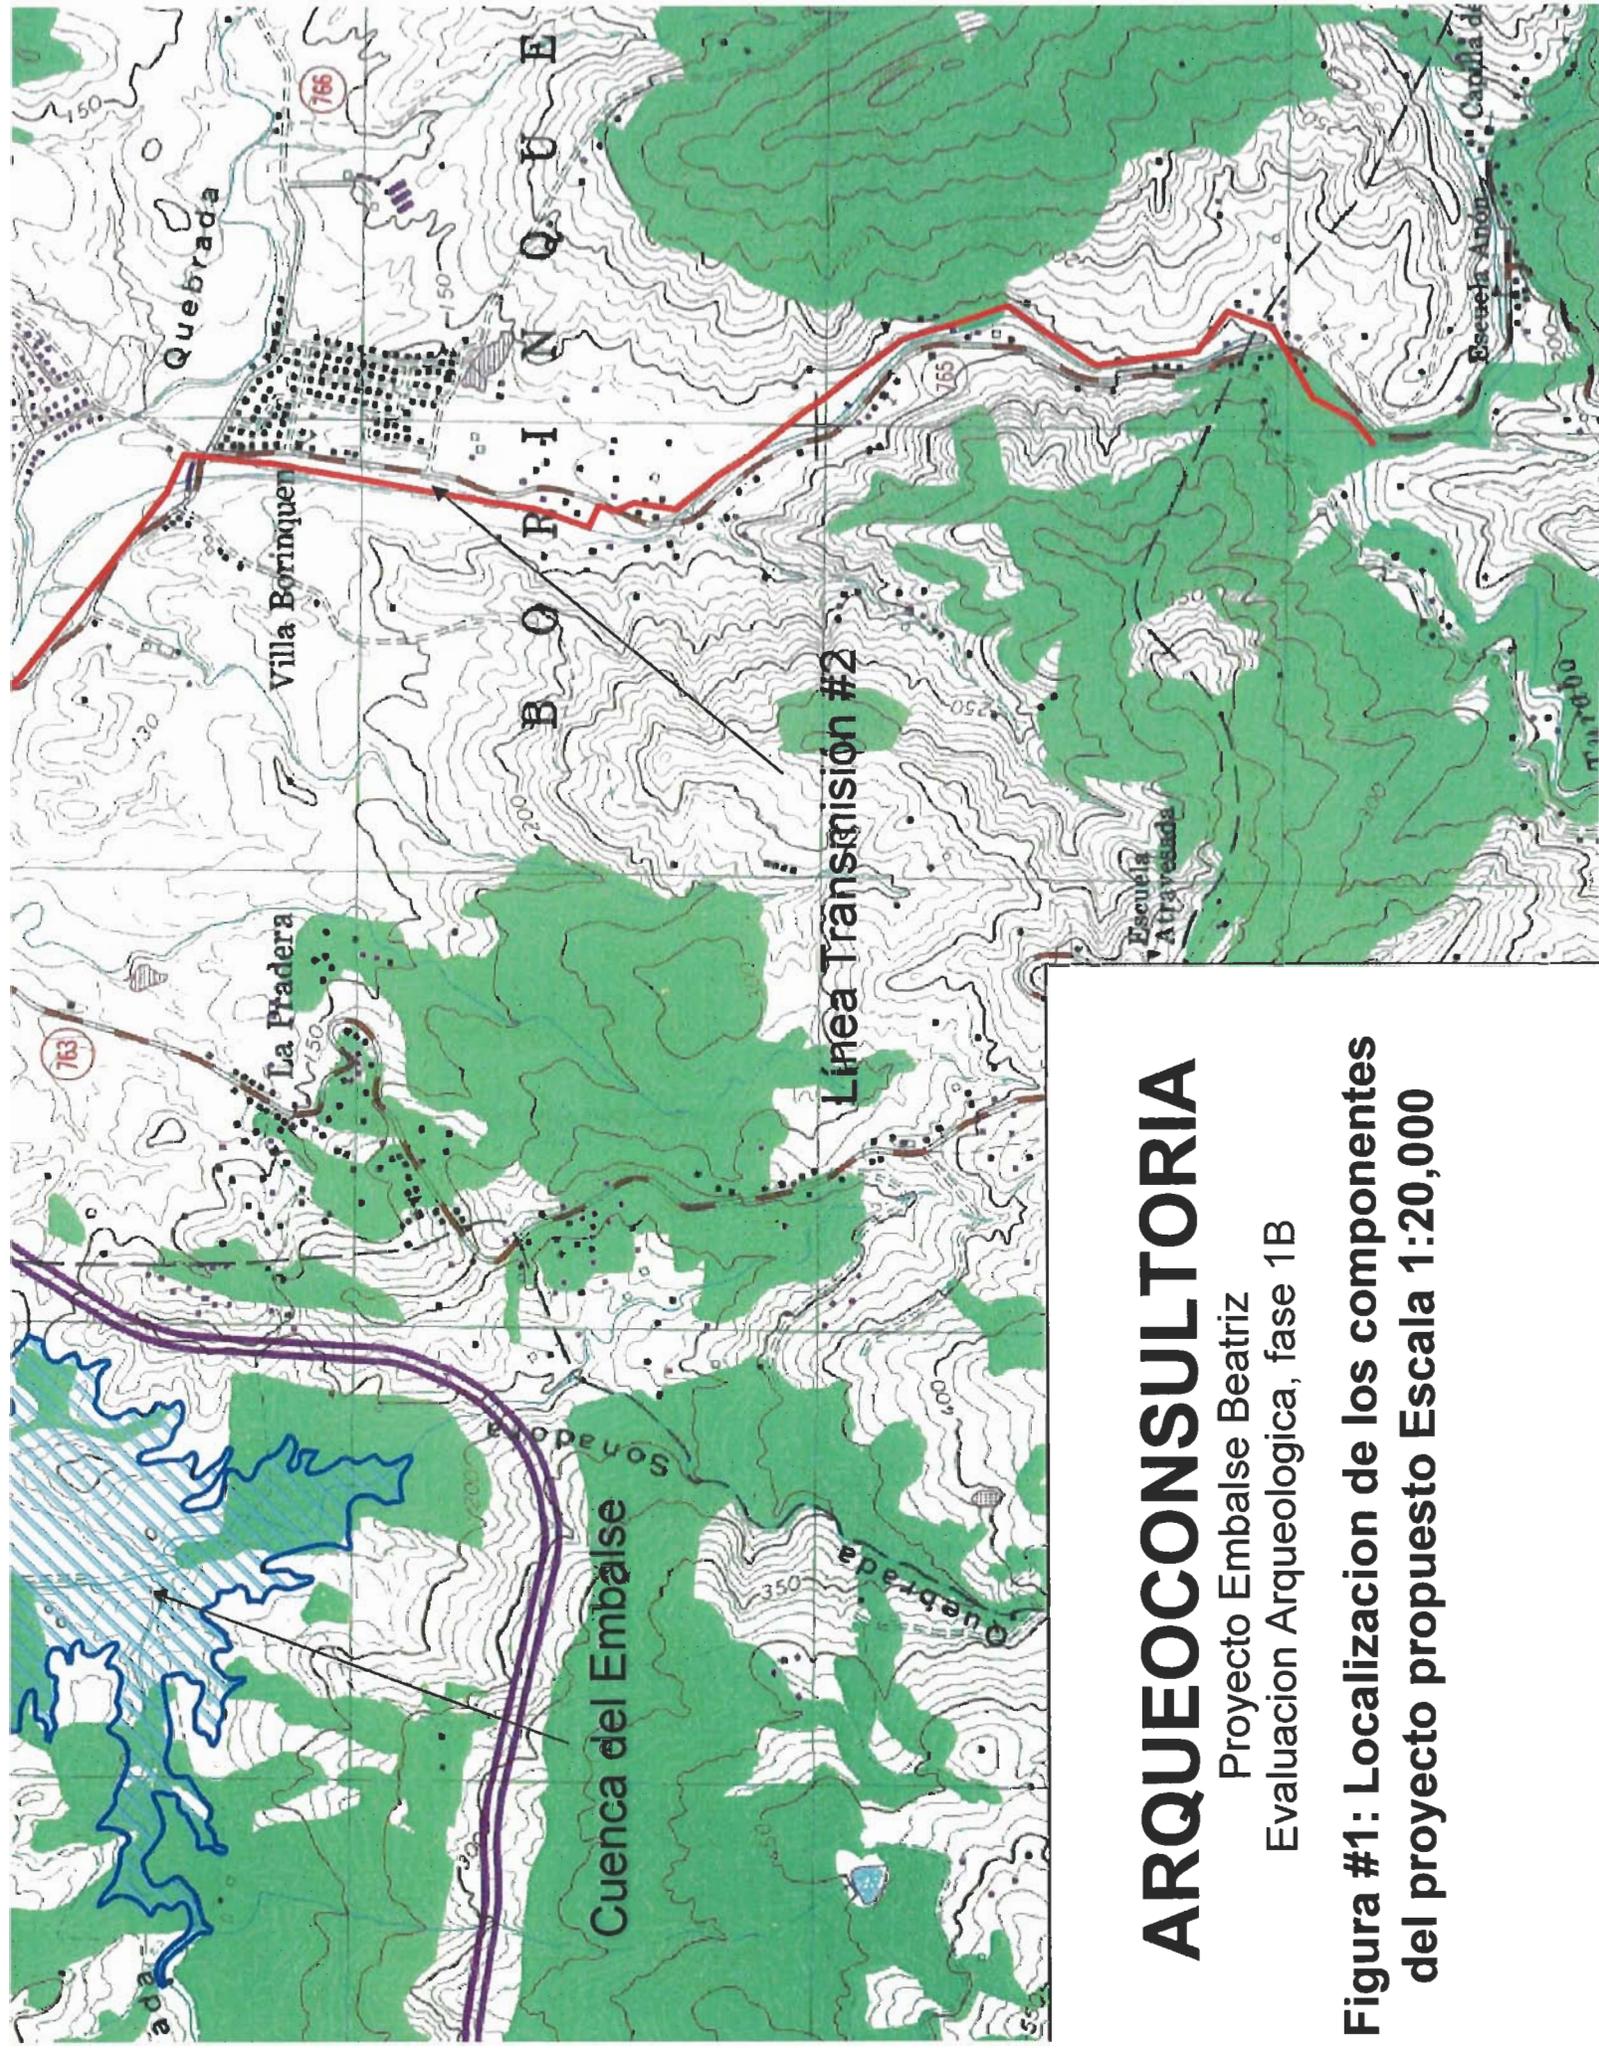
Figura #1: Localización de los componentes del proyecto propuesto Escala 1:20,000

En la *Figura 1* se expone la localización de los diversos componentes del proyecto propuesto.

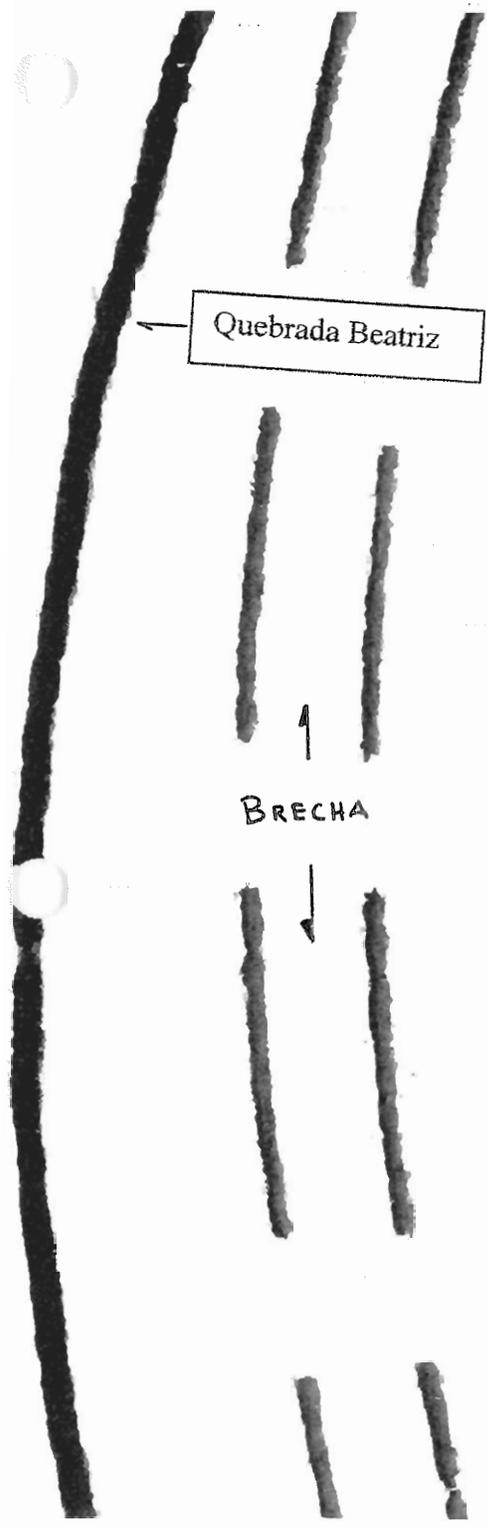
Figura 2. Localización de pozos de sondeos excavados en el Sitio precolombino # 1
 Escala 1: 625

En la *Figura 2* se expone la localización de los sondeos excavados en el sitio.

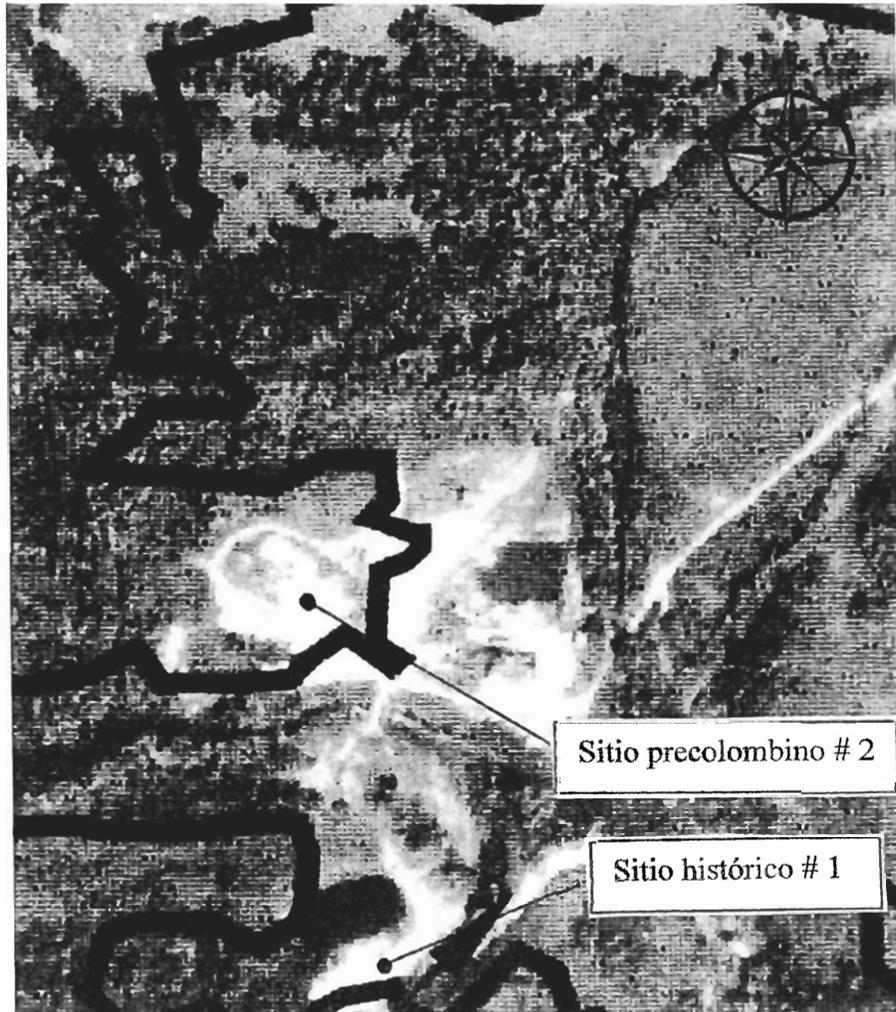
Figura 4. Vista aérea: Sitio histórico # 1. Como referencia visual, se expone igualmente la localización del Sitio precolombino # 2 en el contexto espacial del sector impactado. No a escala. Fecha: año 2005.

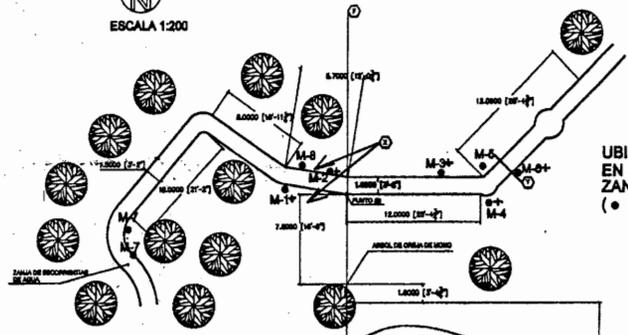
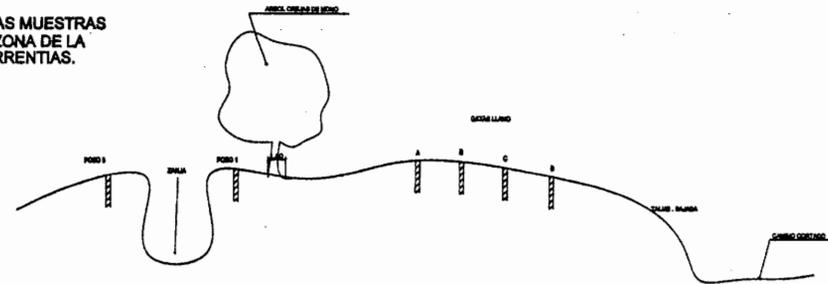
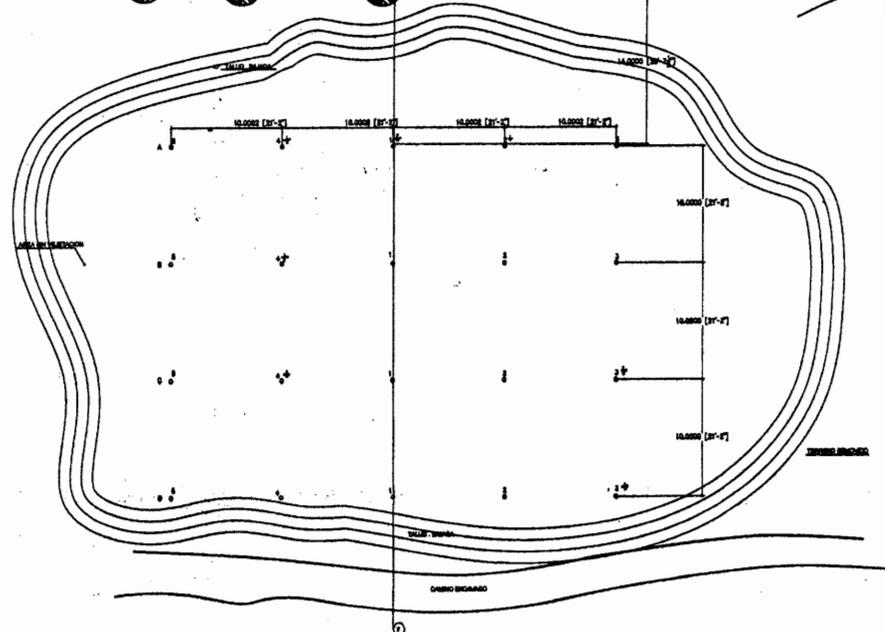
**ESTUDIO FASE 1-B
EMBALSE BARRIO BEATRIZ, CAGUAS, P.R.
ZANJA DE ESCORRENTIA.
UBICACION DE LAS CATAS #1 @ #11**

UBICACION DE LAS MUESTRAS
EN SUPERFICIE ZONA DE LA
ZANJA DE ESCORRENTIAS.
(● M-1 @ M-8)

**CORTE SECCIONAL
"F" NORTE @ SUR**

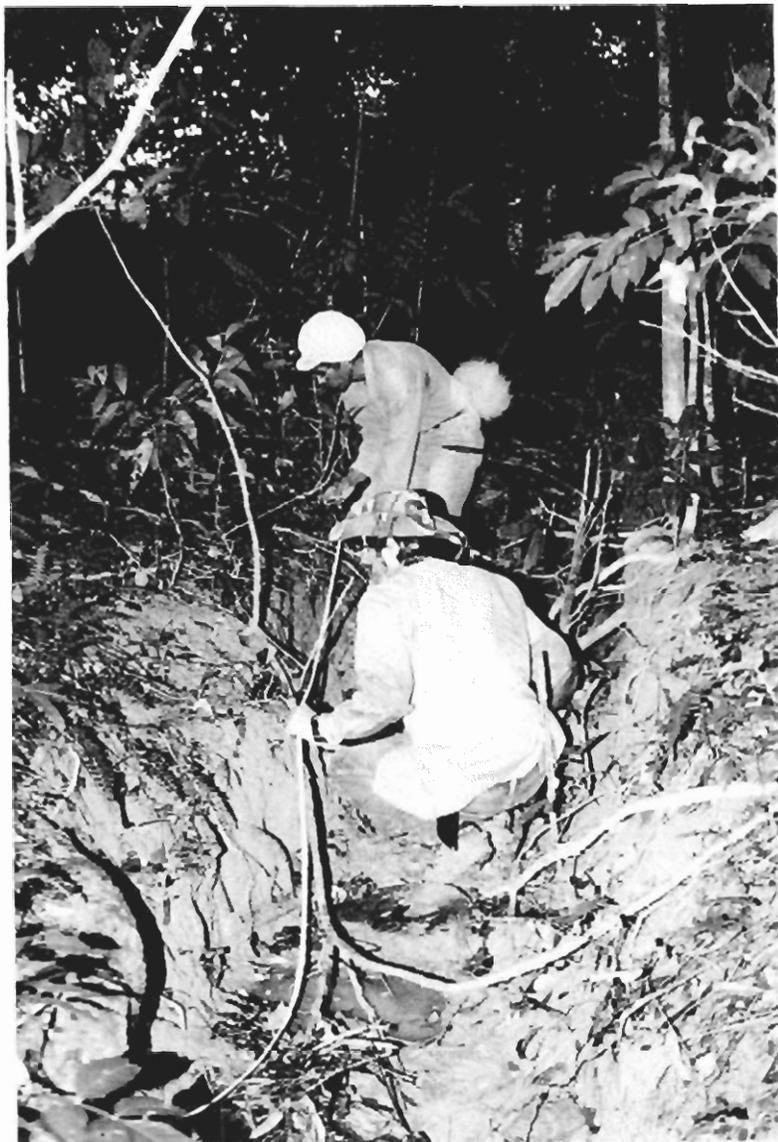
Foto 1. Aspecto del proceso de prospección en el Sitio histórico # 2: arqueotécnicos efectuando recolección de evidencias en superficie de la Zona de esorrentía.

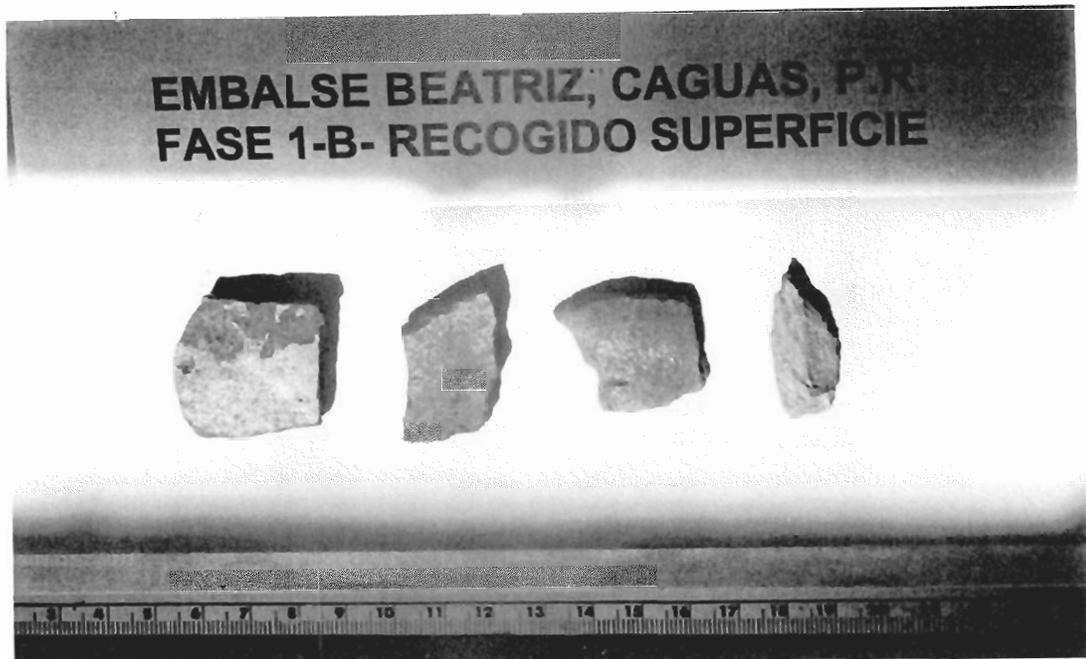
Foto 3. Fragmentos cerámicos (barros burdos) de vasijas utilitarias torneadas (con barniz y sin barniz) recolectadas en la superficie del Sitio histórico # 2. Adscritos cronológicamente al Periodo Colonial Español, estos ejemplares consisten de tipos cuyo rango cronológico es muy amplio; abarcando potencialmente todo el periodo (siglos XV-XIX; Deagan, 1987: 35-43).

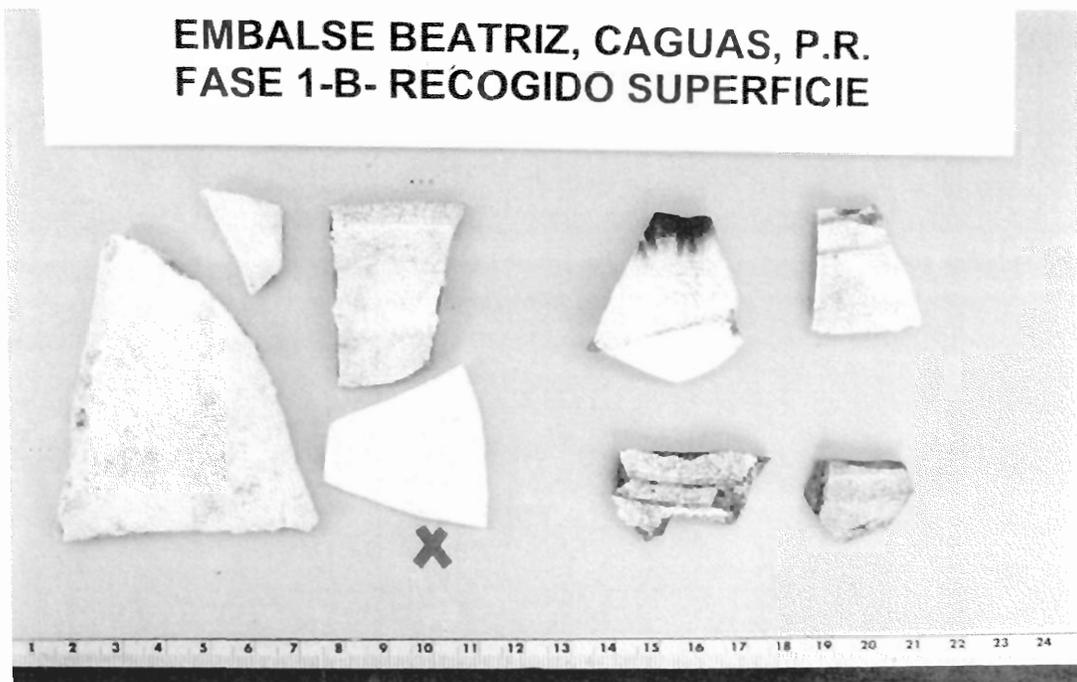
Foto 4. Fragmentos cerámicos (lozas semirefinadas-semiporcelanas) recolectadas en la superficie del Sitio histórico # 2. Adscritos cronológicamente al Periodo Colonial Español, la mayoría de estos ejemplares corresponden al Tipo Whiteware (Loza Blanca); la excepción es el cerámico identificado con "X"; adscrito al Tipo Ironstone. Estas vajillas de importación -de probable origen inglés- tienen una cronología general correspondiente circa 1825-1900 años D.C. (Godden, 1992: xxiii, xxiv; Hume, 1982: 130-131).

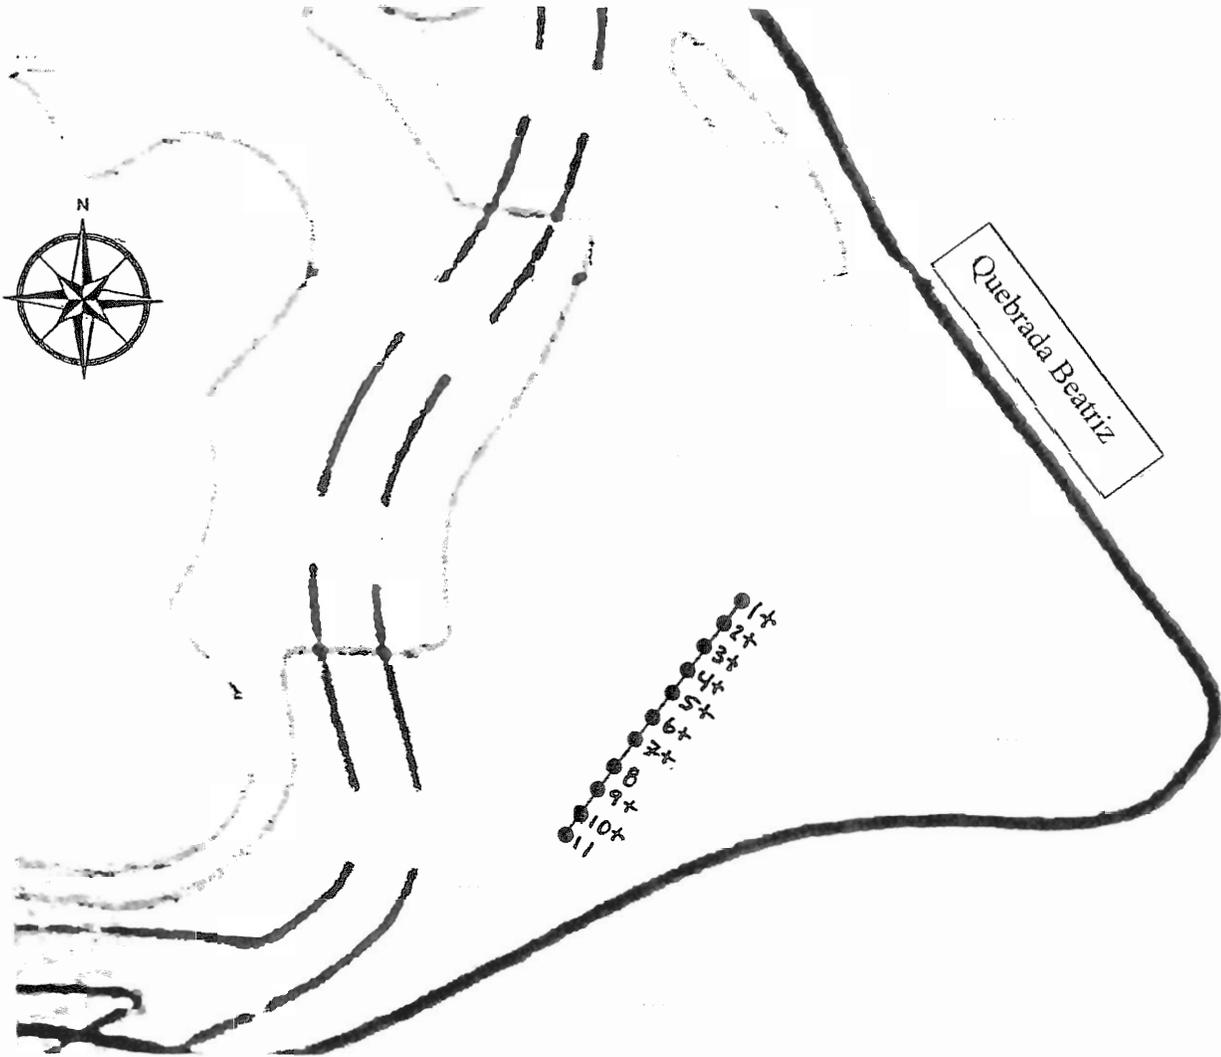
Figura 7. Localización de pozos de sondeos excavados en el Sitio precolombino # 4
Escala 1: 1,250

Nota: El sitio se localiza en el sector Vega occidental de la quebrada Beatriz.

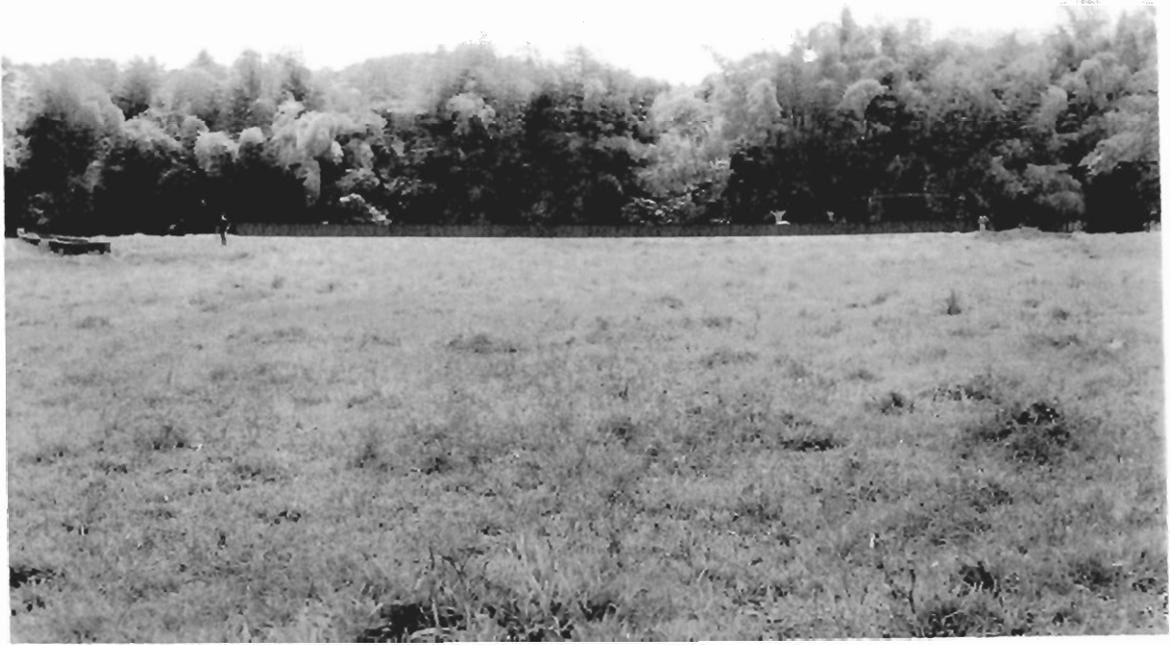
Foto 9. Vista oeste-este de la Vega occidental de la quebrada Beatriz, donde se localiza el Sitio precolombino # 4. (La línea roja delimita el Transecto 5). Nótese la densa cubierta de pastos, que impide la visibilidad de superficie. El sitio arqueológico constituye un depósito de residuario de alta integridad; sellado por sedimentos provenientes de la quebrada y las colinas vecinas.

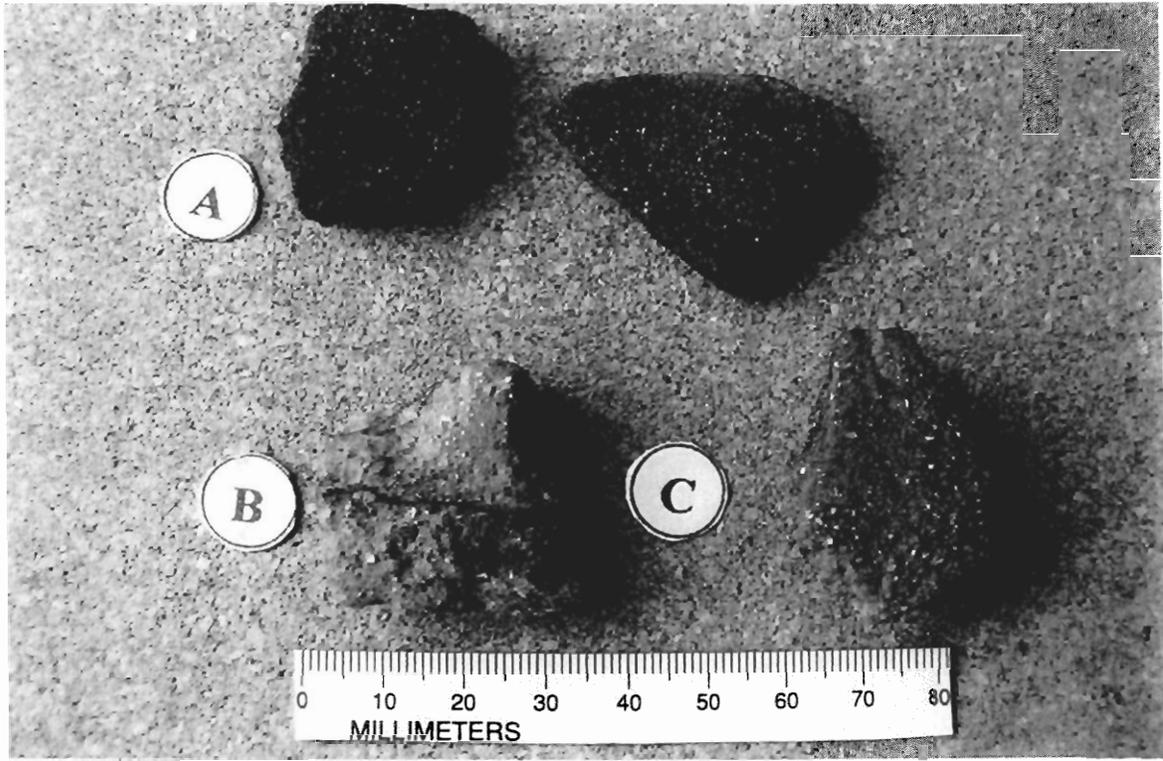
Foto 10. Ejemplares de la muestra; fragmentos cerámicos, Sitio precolombino # 4:

- a. Cuerpos color marrón, no decorados (Sondeo # 1).
- b. Asa, vestigial, modelada en forme de pezón.
- c. Cuerpo color anaranjado, no decorado (Sondeo # 6).

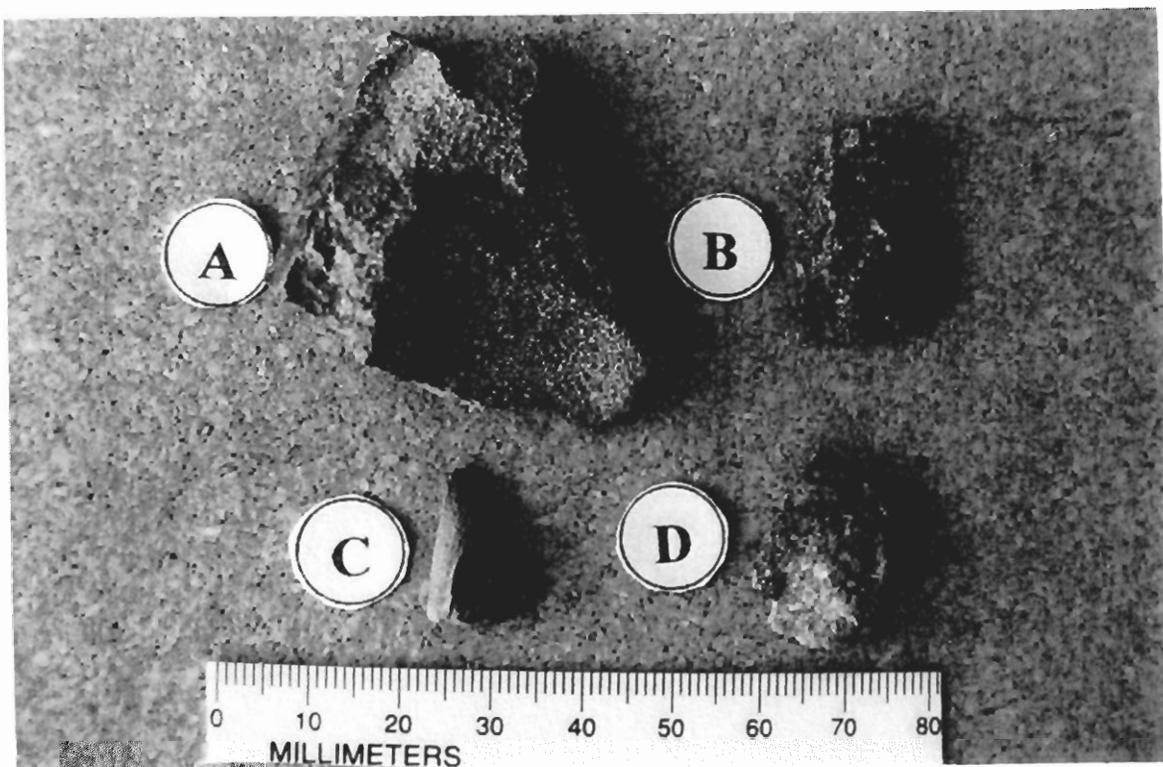
Foto 11. Ejemplares de la muestra; artefactos líticos, Sitio precolombino # 4:

- a. Raspador, fragmento (Sondeo # 2).
- b. Navaja, fragmento (Sondeo # 1).
- c. Punta, fragmento (Sondeo # 1).
- d. Punta (Sondeo # 4).

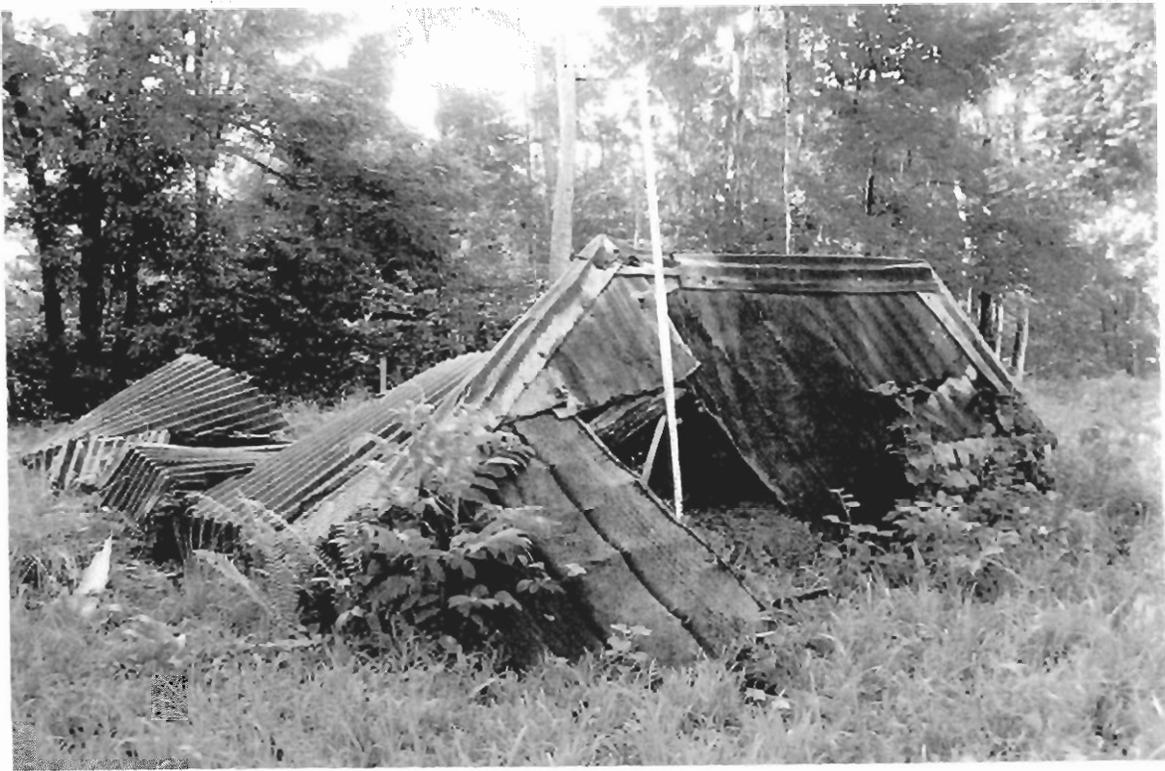
Fotos 12 (superior) y 13. Aspecto de las estructuras existentes en el sector Terraza del noroeste: tormentera de madera y cinc; y base en hormigón de residencia; respectivamente.

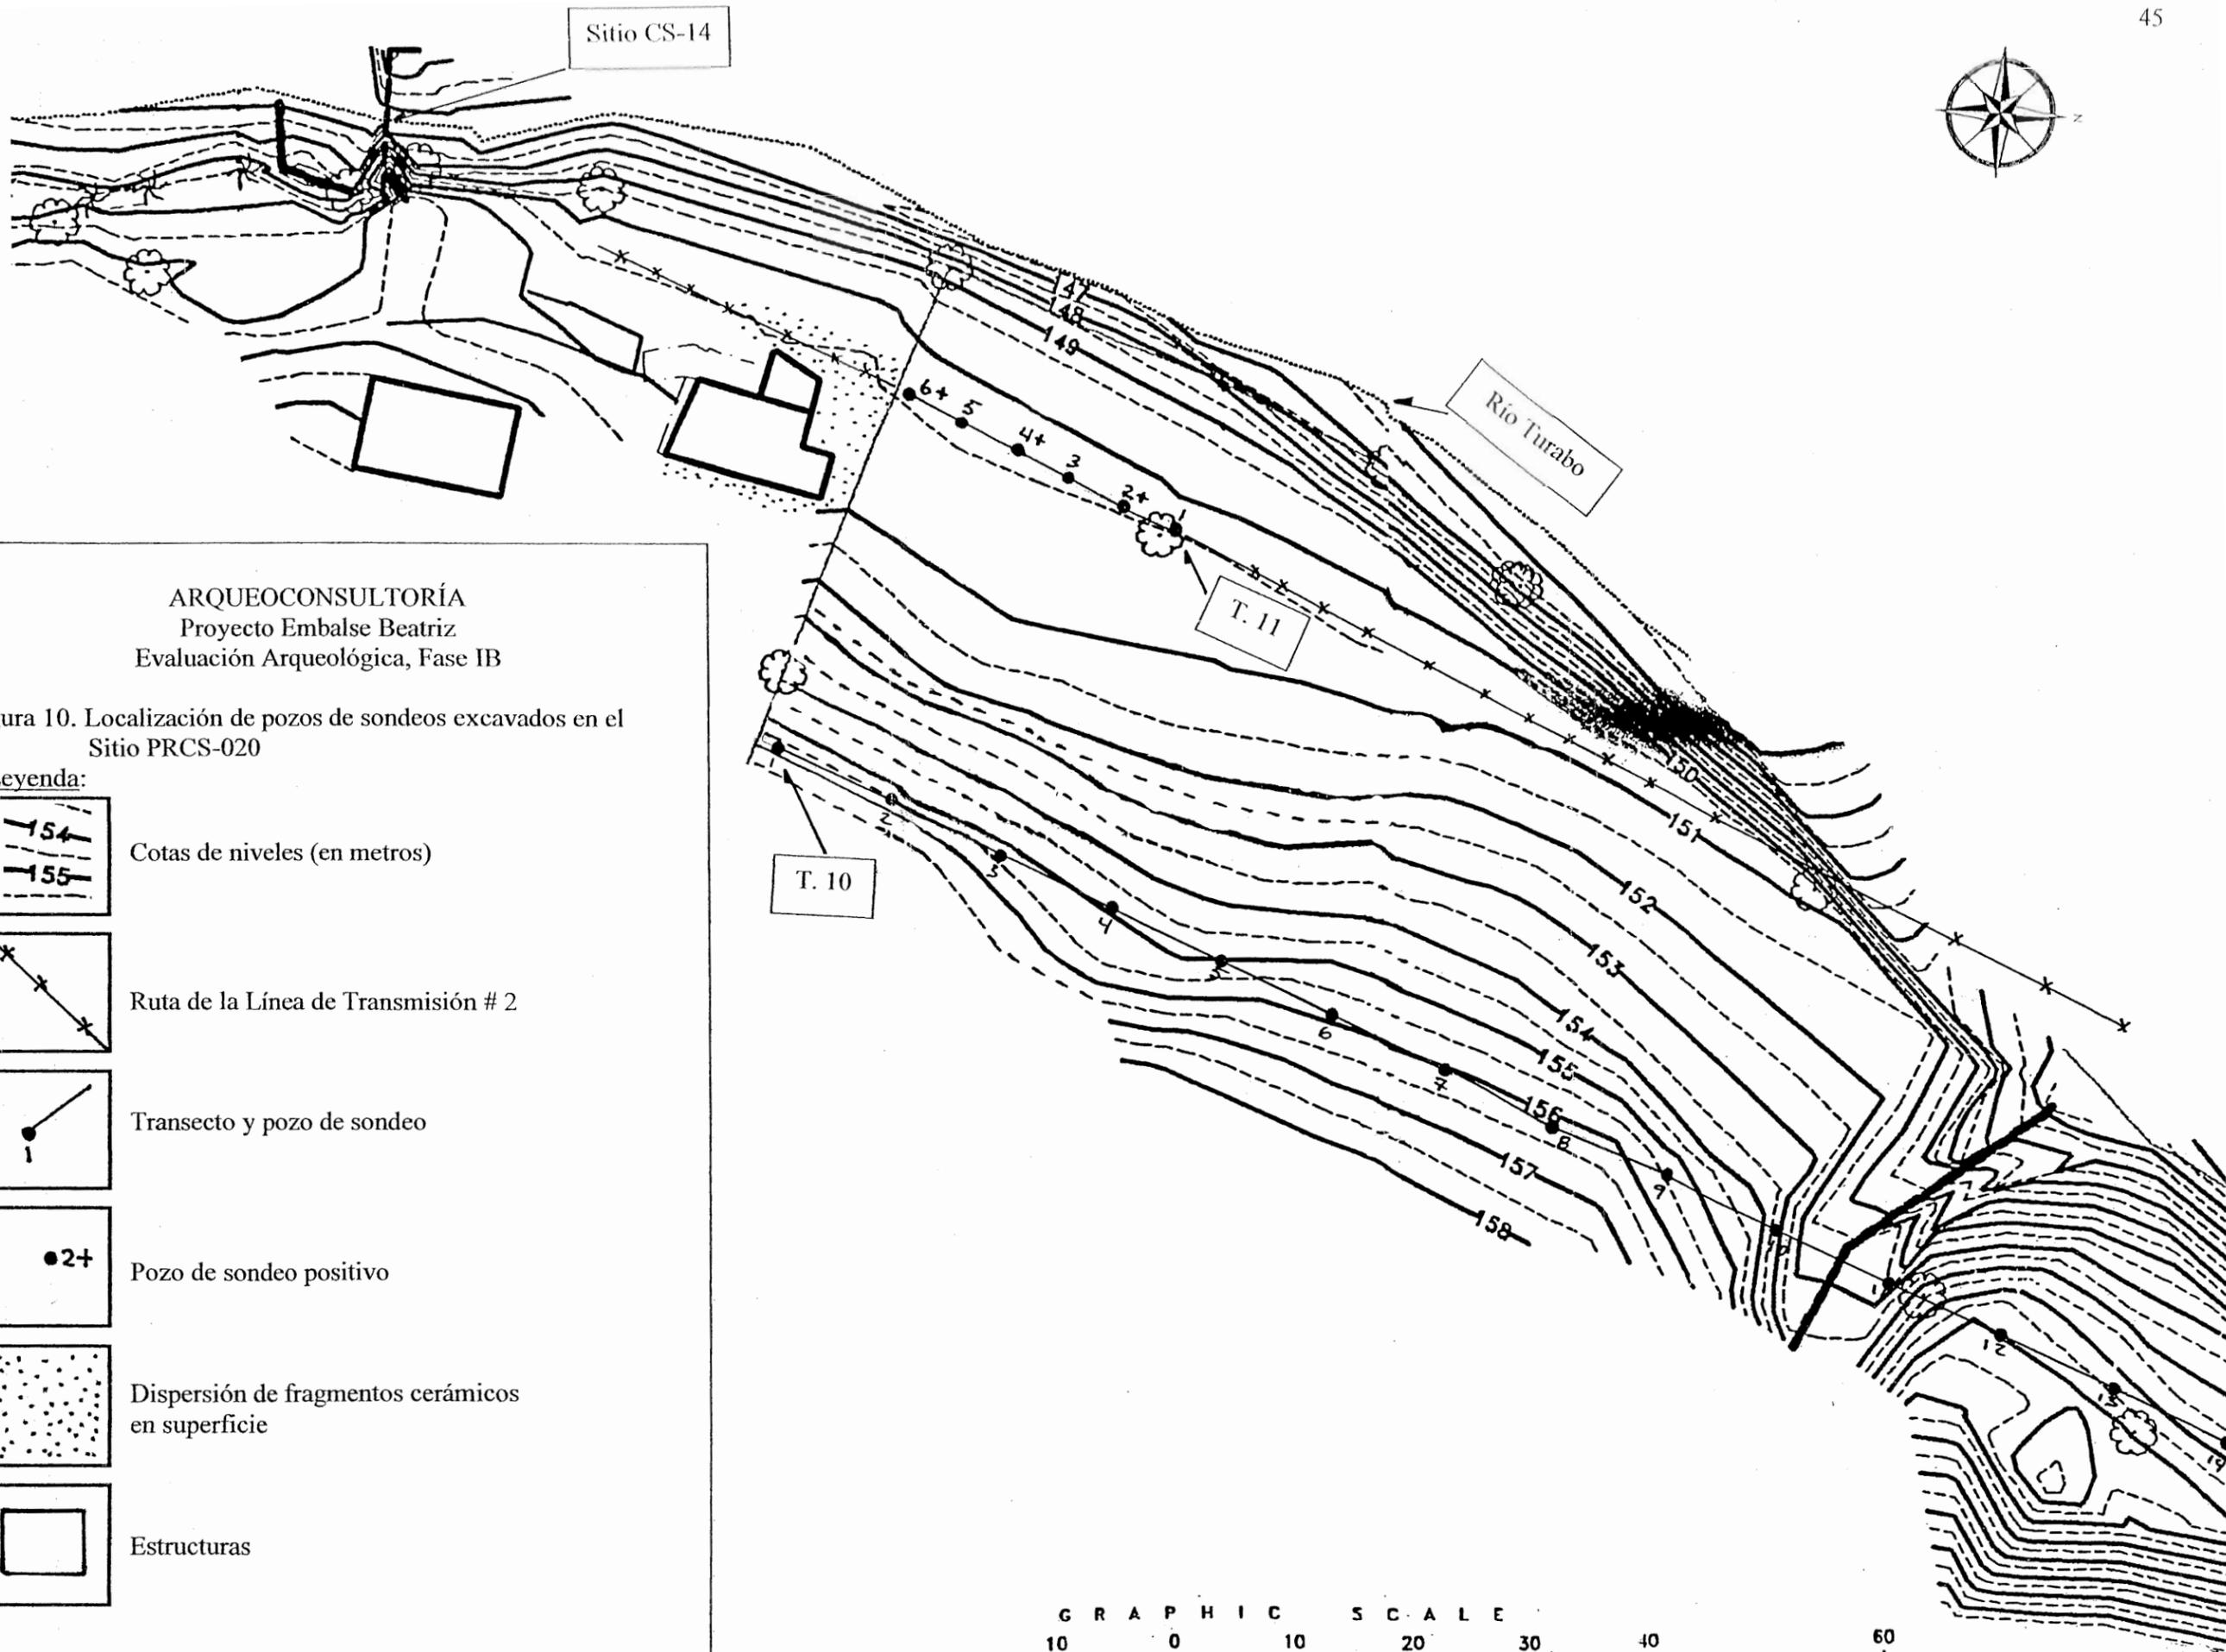
Figura 10. Localización de pozos de sondeos excavados en el Sitio PRCS-020

La *Figura 10* expone la localización de los pozos de sondeos excavados y sus resultados. Las *fotos 14 a la 20* complementan la información presentada.

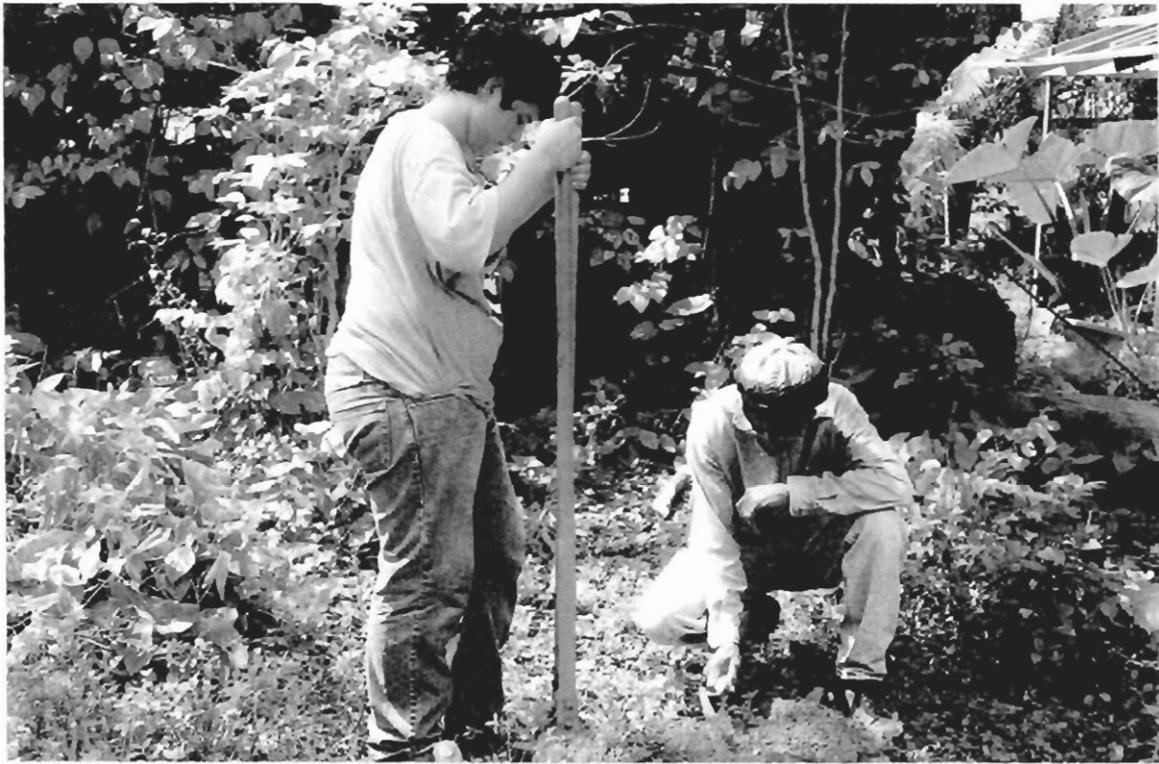
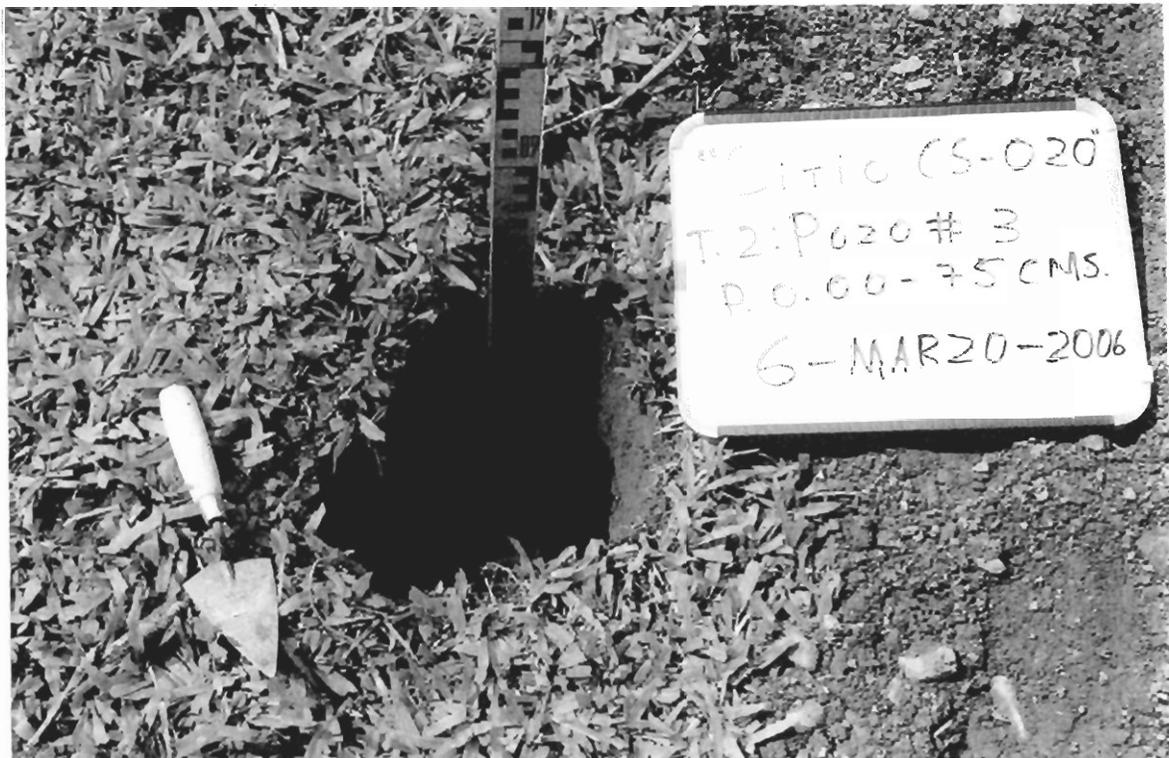
Fotos 14 (superior) y 15. Excavación de pozo de sondeo con el uso de pala doble y ejemplo de pozo de sondeos excavado; respectivamente.

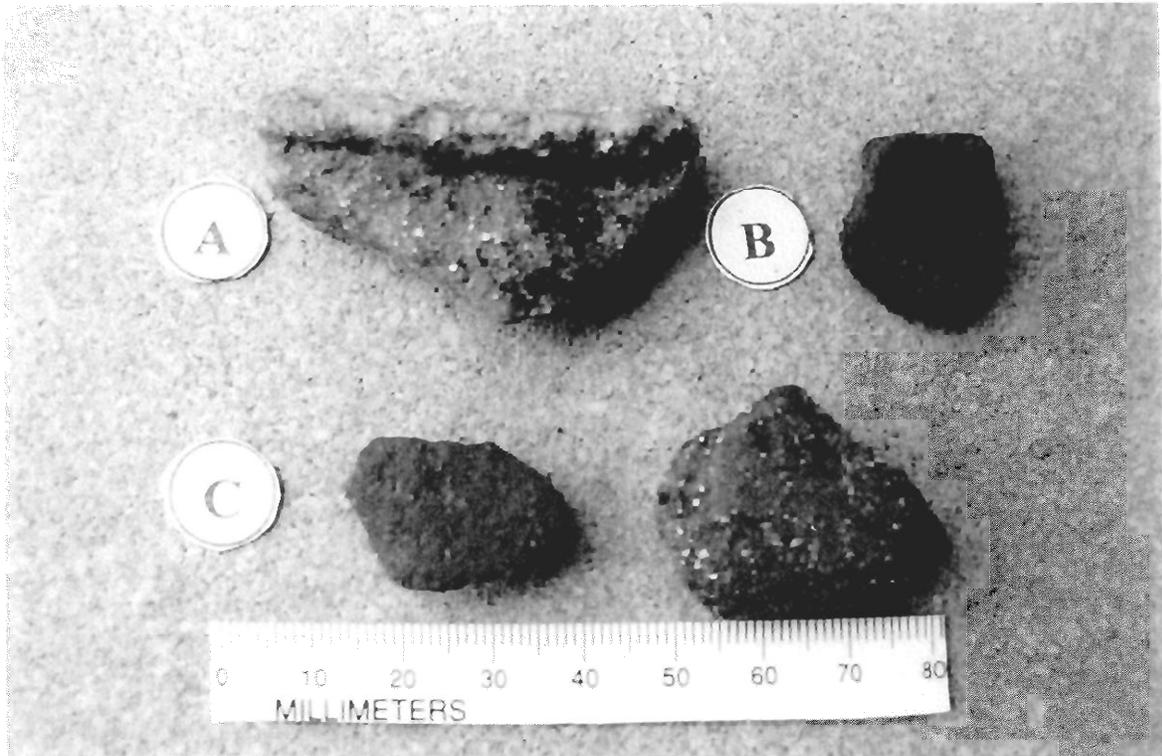
Foto 16. Ejemplares de la muestra; fragmentos cerámicos, Sitio PRCS-020:

- A. Borde redondeado con proyección exterior (Sondeo # 2).
- B. Cuerpo, con engobe marrón y pulido de superficie (Sondeo # 4).
- C. Cuerpos no decorados; con color anaranjado (Sondeo # 4).

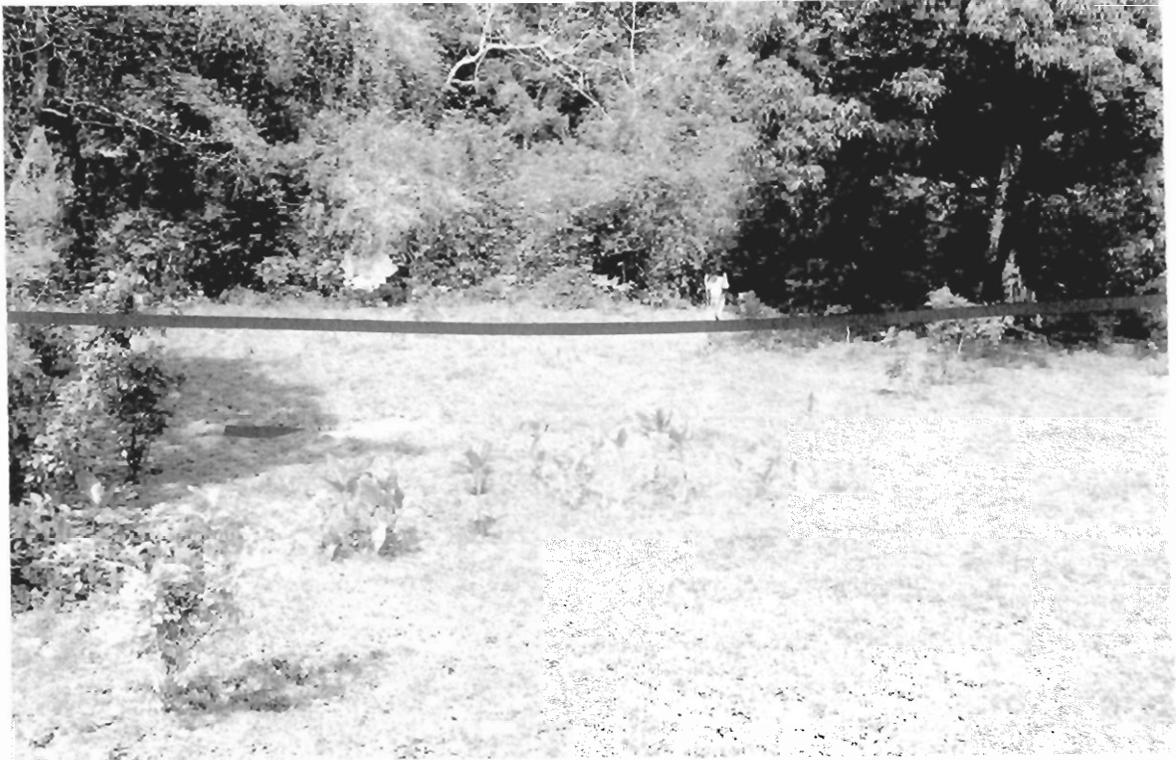
Foto 17. Vista este-oeste de la Vega oriental del río Turabo; donde se localiza el Sitio arqueológico PRCS-020. La línea roja identifica aproximadamente la ruta de la Línea de Transmisión # 2. La flecha identifica una de las catas de pruebas efectuadas en el sitio por el Arql. Juan González Colón en el año 2001.

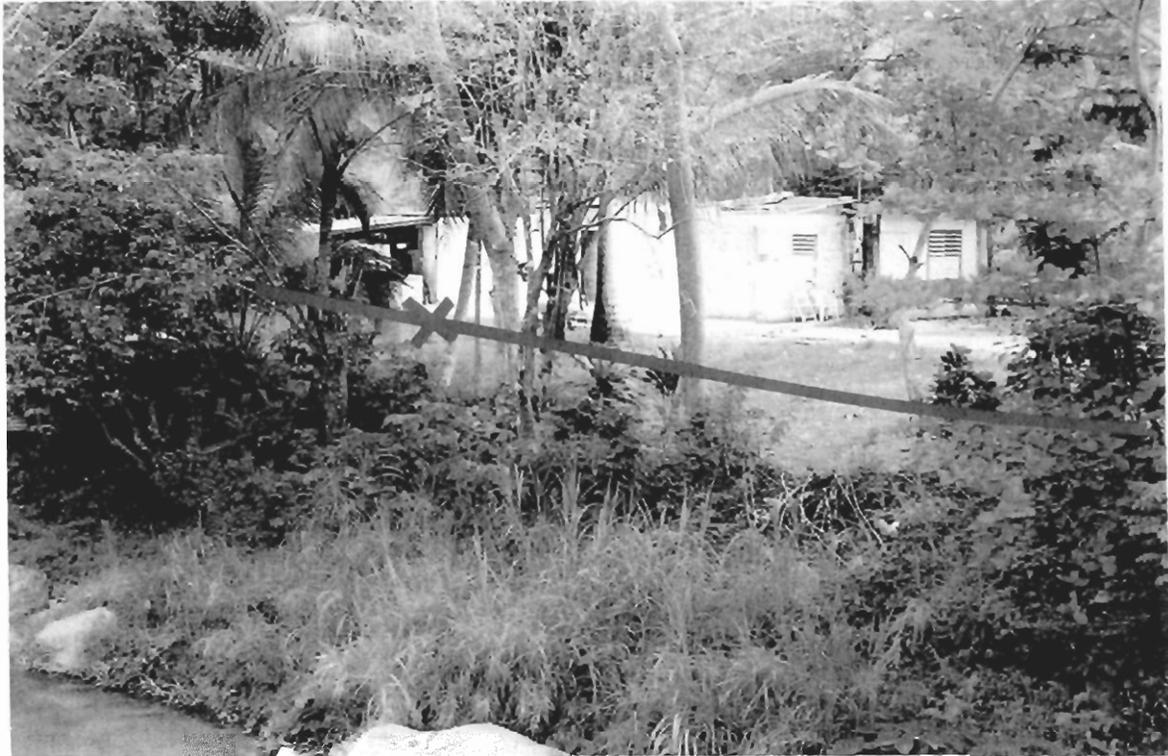
Foto 18. Vista oeste-este del Sitio arqueológico PRCS-020. La línea roja identifica aproximadamente la ruta de la Línea de Transmisión # 2. El símbolo “x” identifica el sector de superficie donde son visibles fragmentos cerámicos. La estructura fue construida sobre el depósito cultural.
