Proyecto Embalse Beatriz
Evaluación Arqueológica, Fase IB

Barrios Beatriz y Borinquen
Municipio de Caguas
Puerto Rico

Título: : Proyecto Embalse Beatriz:
Evaluación Arqueológica, Fase IB

Fecha : 30 de marzo de 2006.

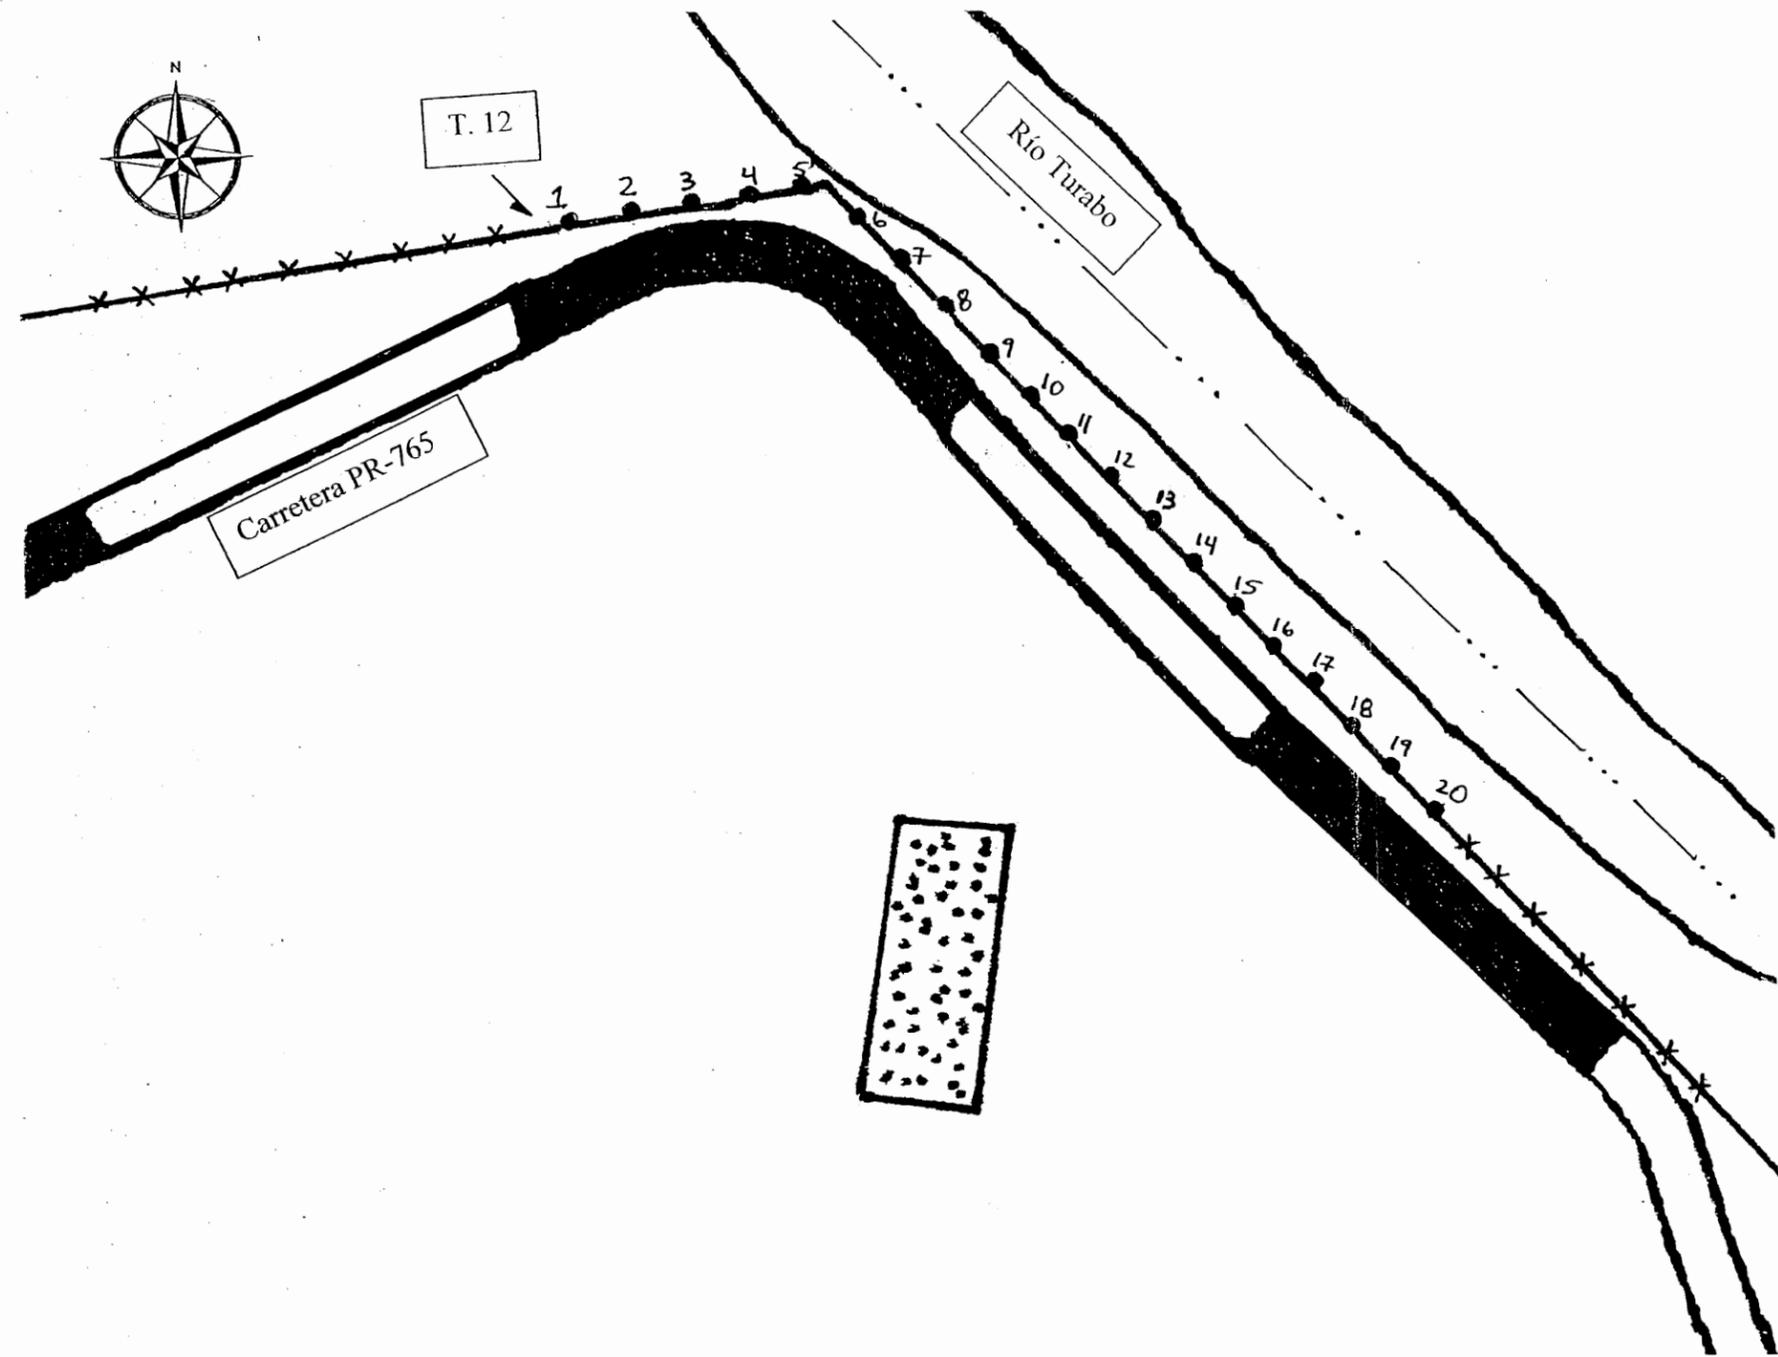
Figura 11. Localización de pozos de sondeos excavados en la periferia del Sitio M.R.M.
 Escala 1: 1,250

En la *Figura 11* se expone la localización de los pozos de sondeos en el sector señalado.

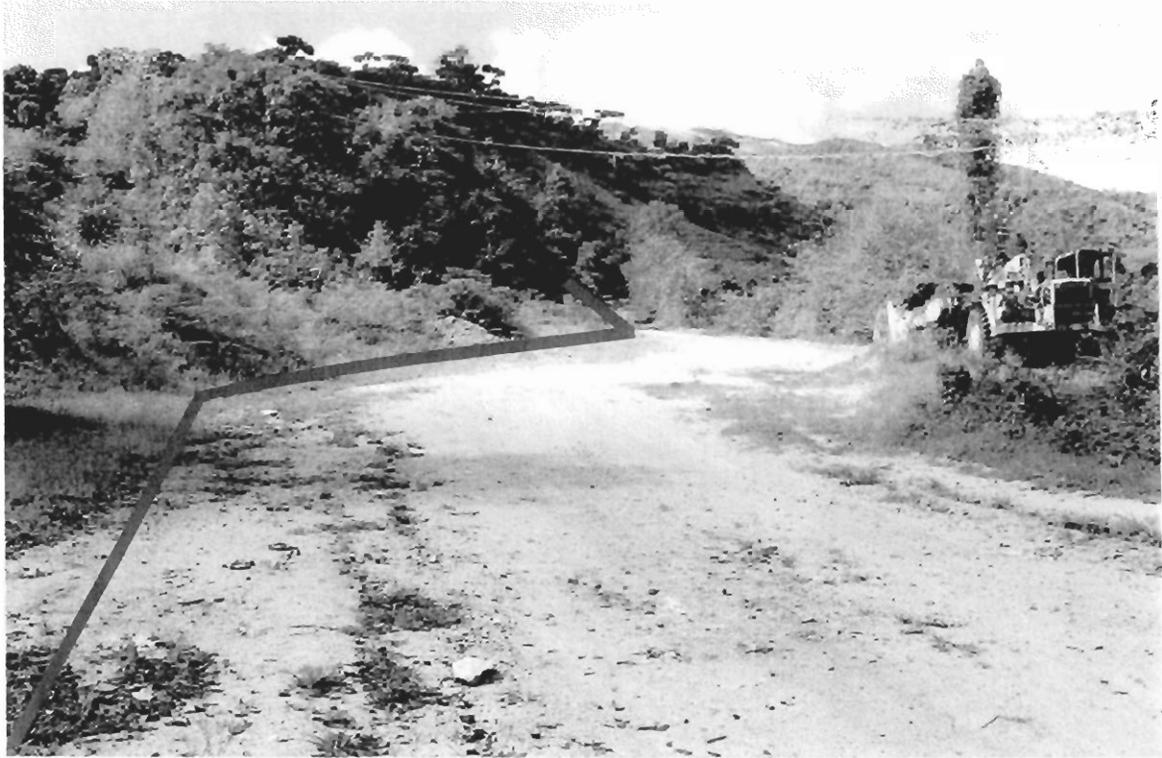
Foto 21. Vista norte-sur de segmento de las rutas de las líneas de transmisiones #1 y #2. Ambas tuberías discurrirán a lo largo del borde este (señalado en foto) de un camino parcialmente empedrado desde sus inicios en el extremo noreste de la Cuenca de Embalse.

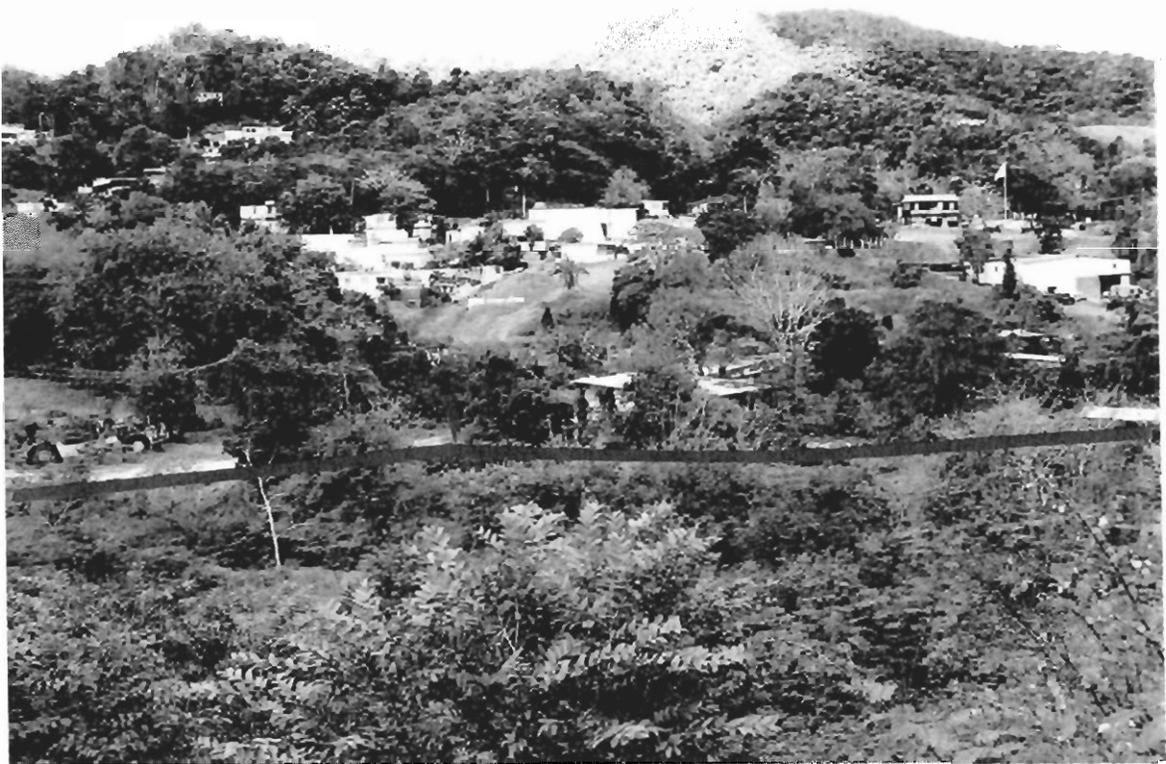
Foto 22. Vista sur-norte de segmento de las rutas de las líneas de transmisiones #1 y #2. En el punto señalado, se bifurcan hacia el este por un camino de tierra cercano a unas estructuras modernas.

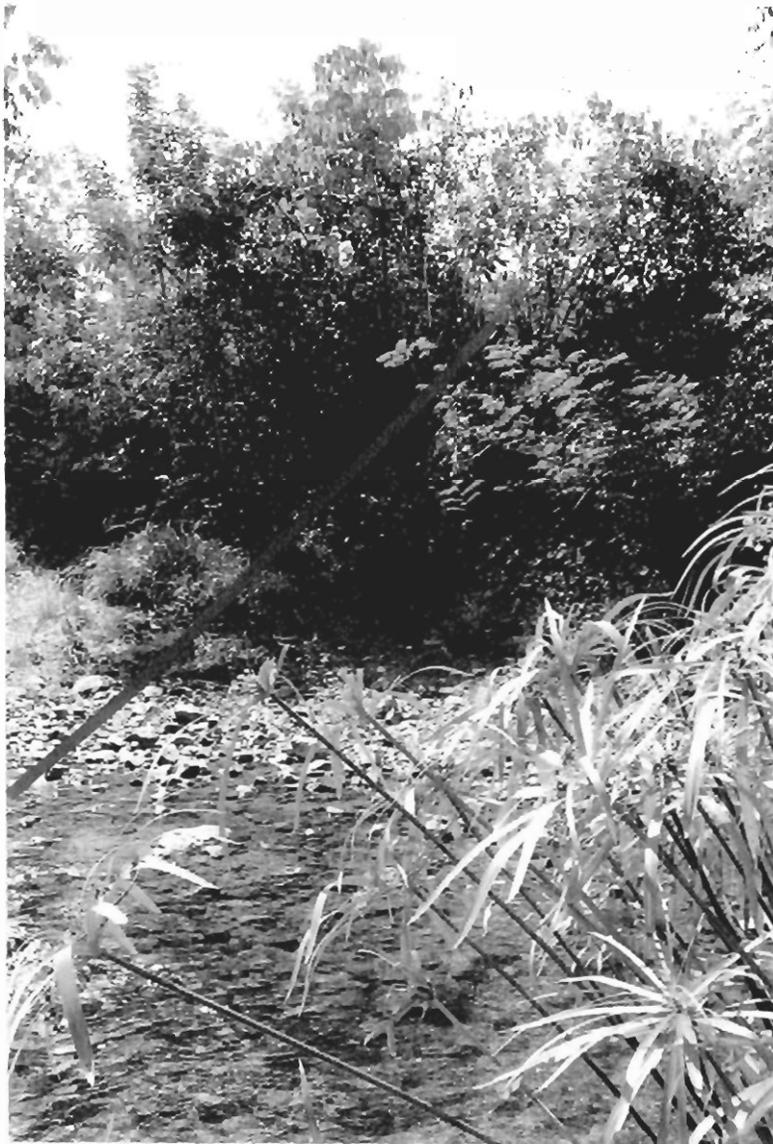
Foto 23. Vista norte-sur de la trayectoria de la línea en el sitio donde atraviesa el cauce de la quebrada Beatriz.

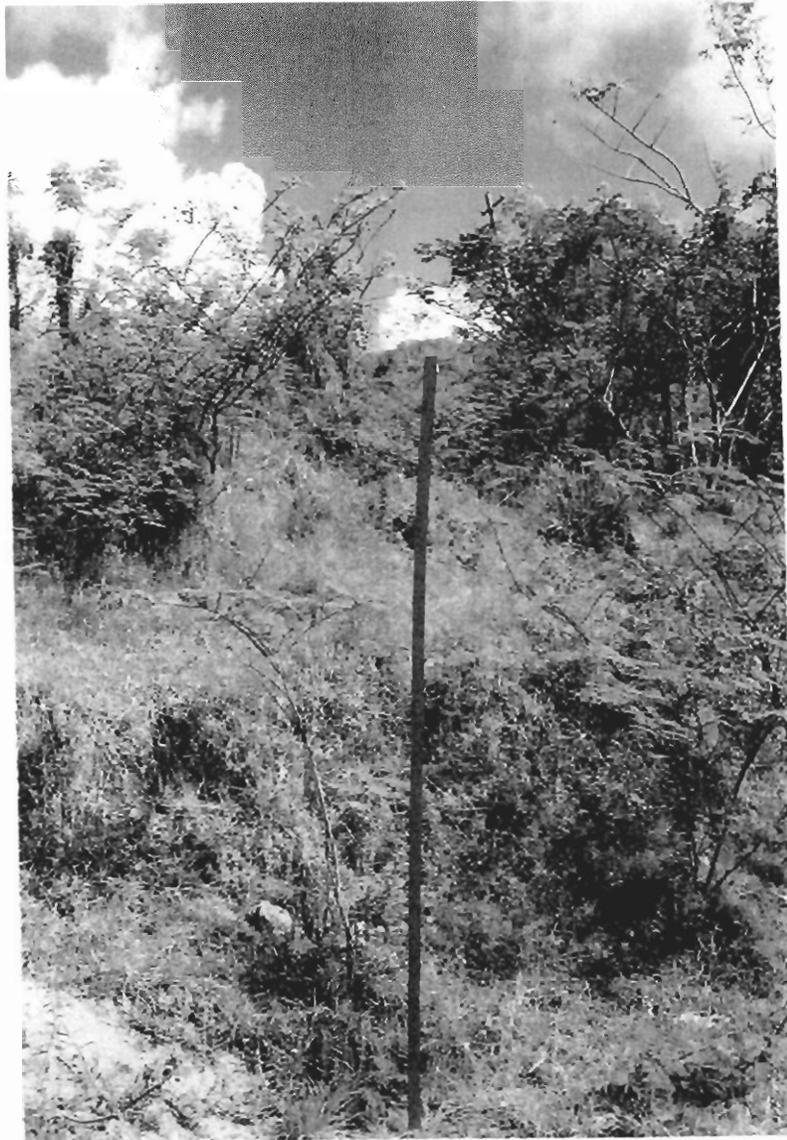
Foto 25. Vista sur-norte de ladera, por donde asciende la ruta de la línea. Esta ladera presenta diversos impactos (presencia de rellenos y remociones) en toda su extensión.
