ARQUEOCONSULTORÍA
 Proyecto Embalse Beatriz
 Evaluación Arqueológica, Fase IB

Figura 12. Localización de estructuras en la sección
 Cuenca de Embalse
 No a escala

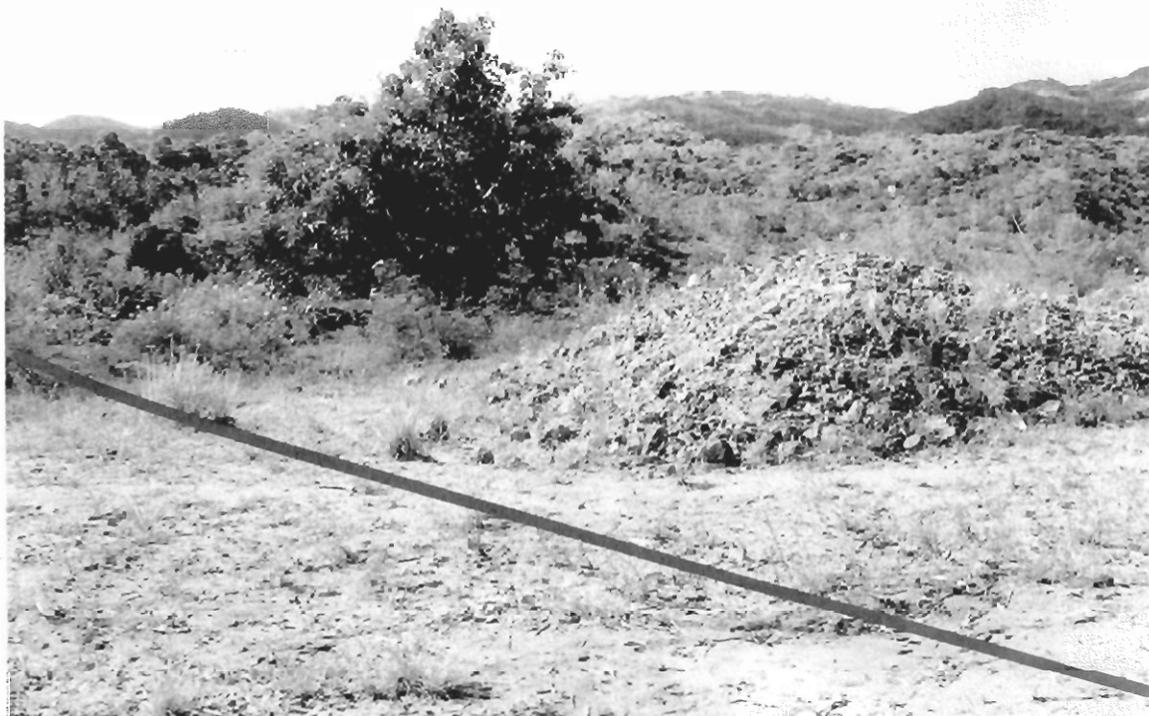
Foto 26. Vista este-oeste de sector llano recientemente removido, donde se observa el subsuelo.

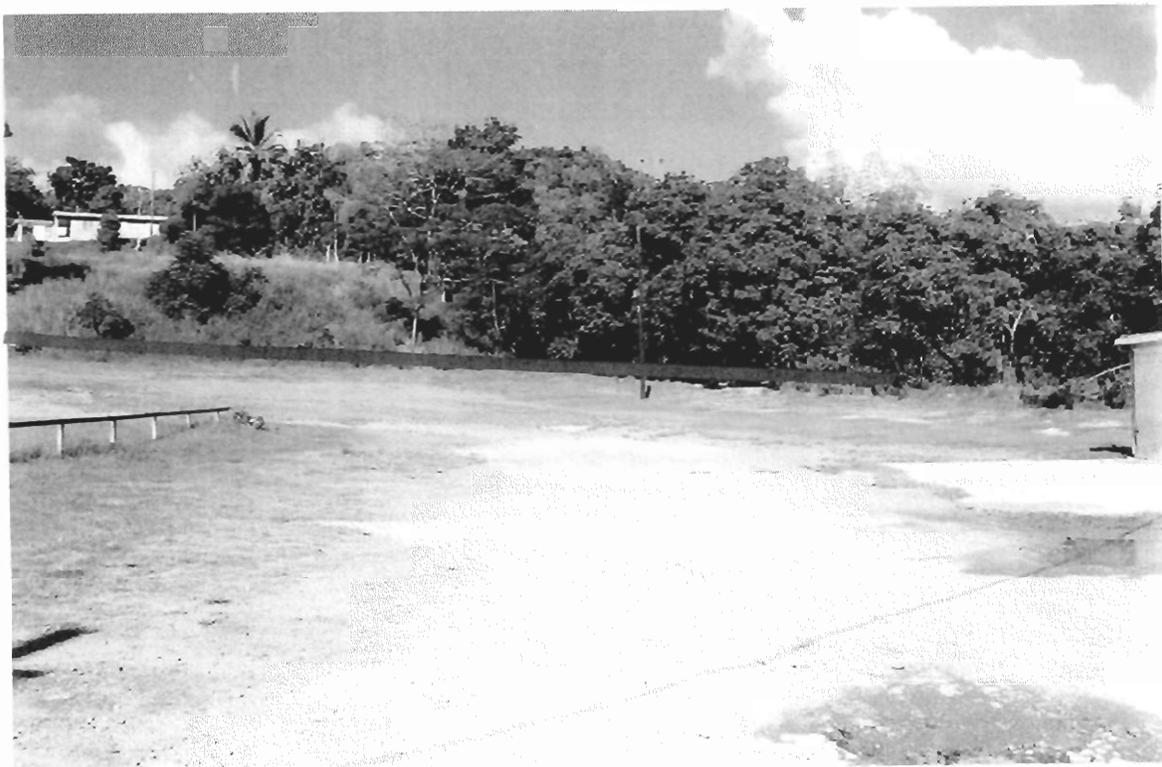
Foto 28. Vista este-oeste de la trayectoria de la línea entre la carretera PR-1 y el cauce de la quebrada Quebradillas.

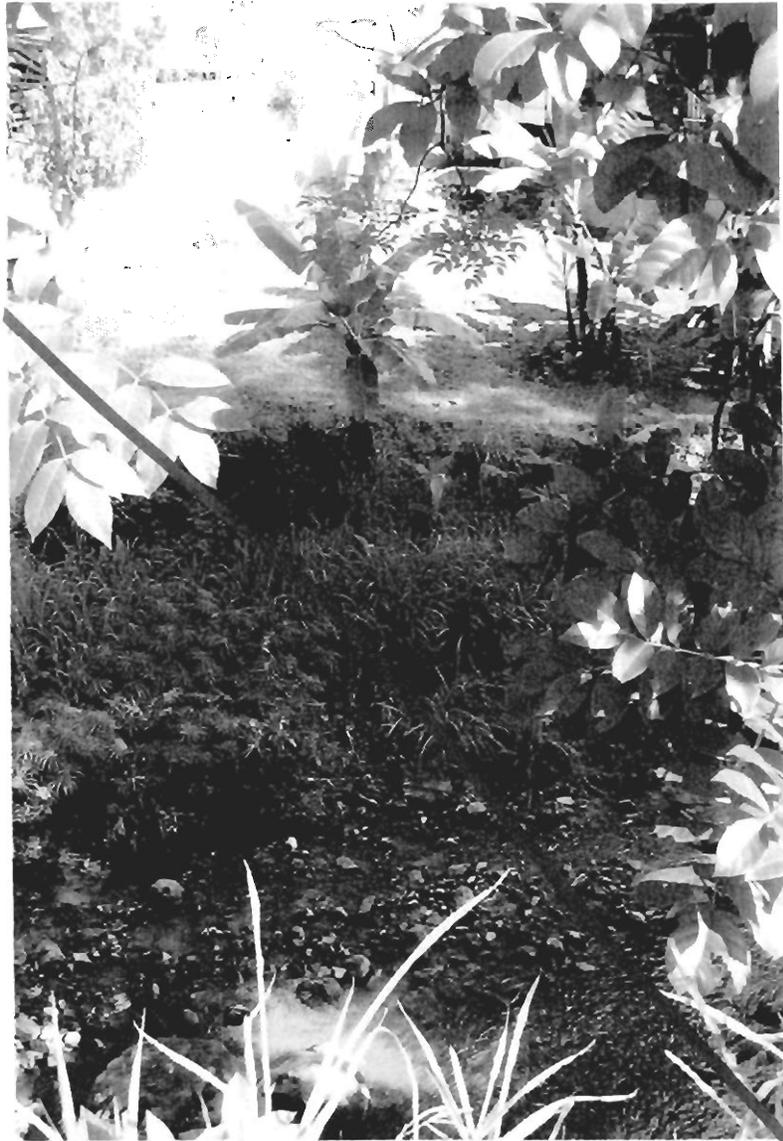
Foto 29. Vista sur-norte de la trayectoria de la línea en el segmento donde atraviesa el cauce de la quebrada Quebradillas.

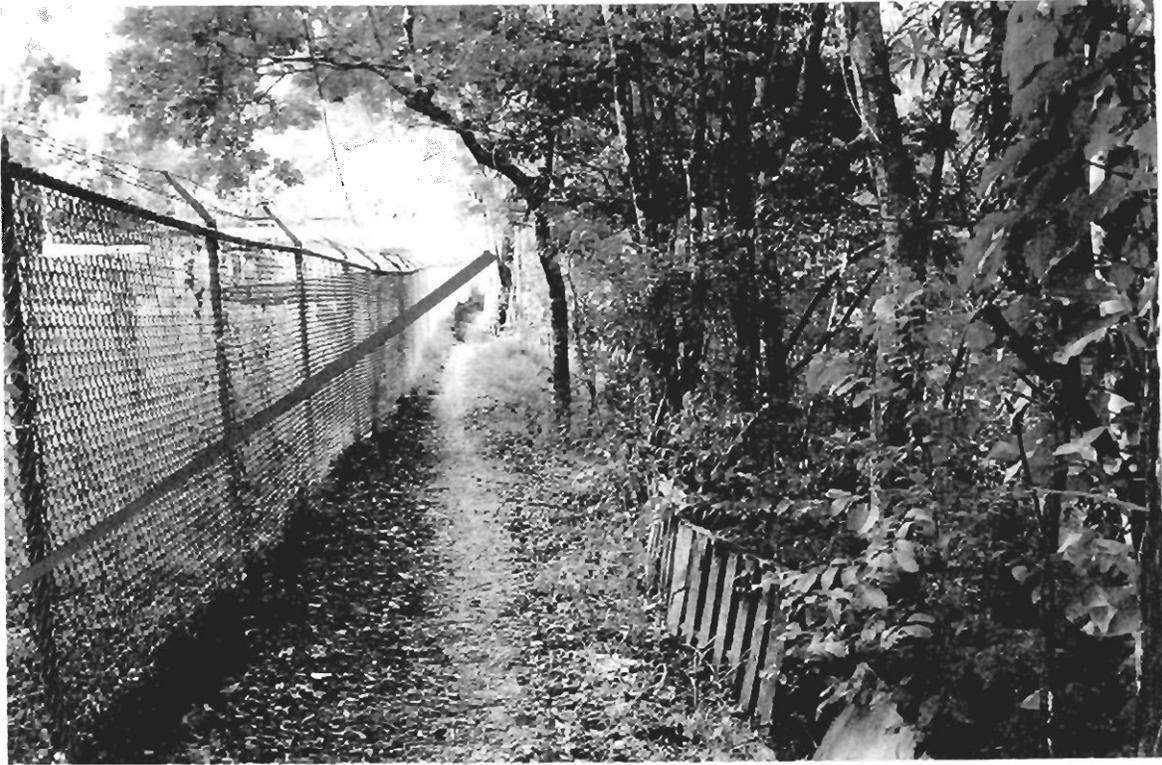
Foto 30. Vista norte-sur de facilidades aledañas a la Planta de Tratamiento Las Quebradillas, por donde discurre la ruta de la línea.

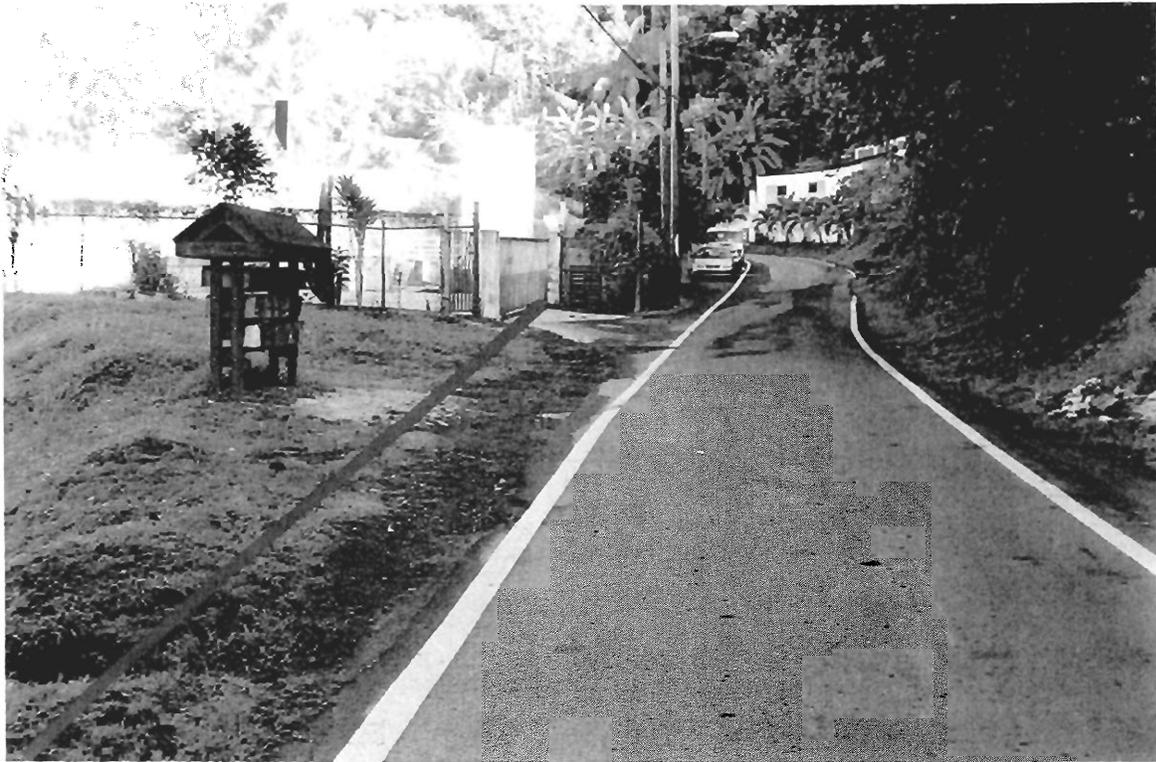
Foto 31. Vista sur-norte de carretera PR-786, por donde discurre la ruta hasta llegar a la Planta de Filtración (estructura señalada).

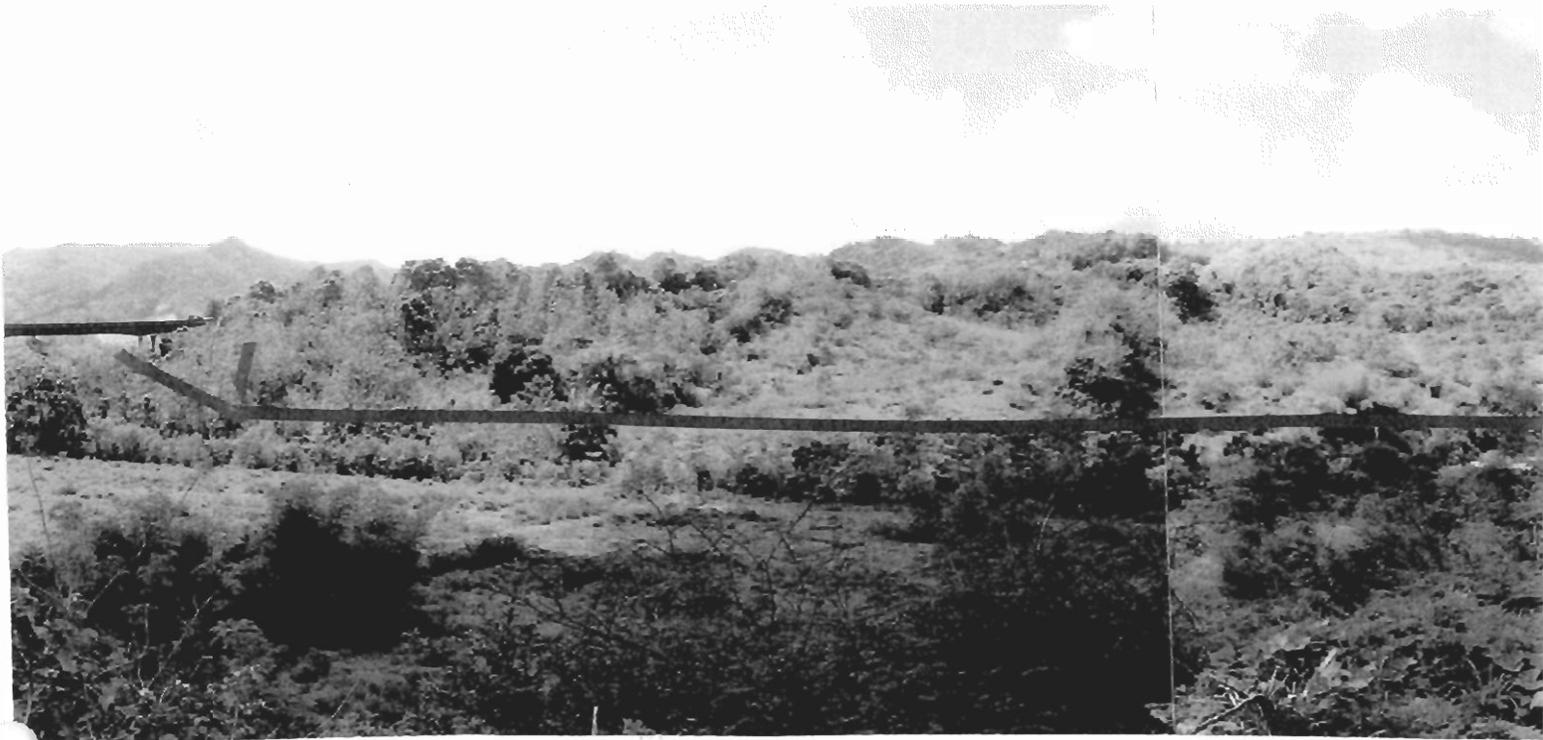
Foto 32. Vista norte-sur de segmento de la ruta de la Línea de Transmisión # 2, donde discurre a lo largo de las colinas. En el punto señalado, se bifurca hacia el sureste; pasando por debajo del puente en la carretera PR-52.

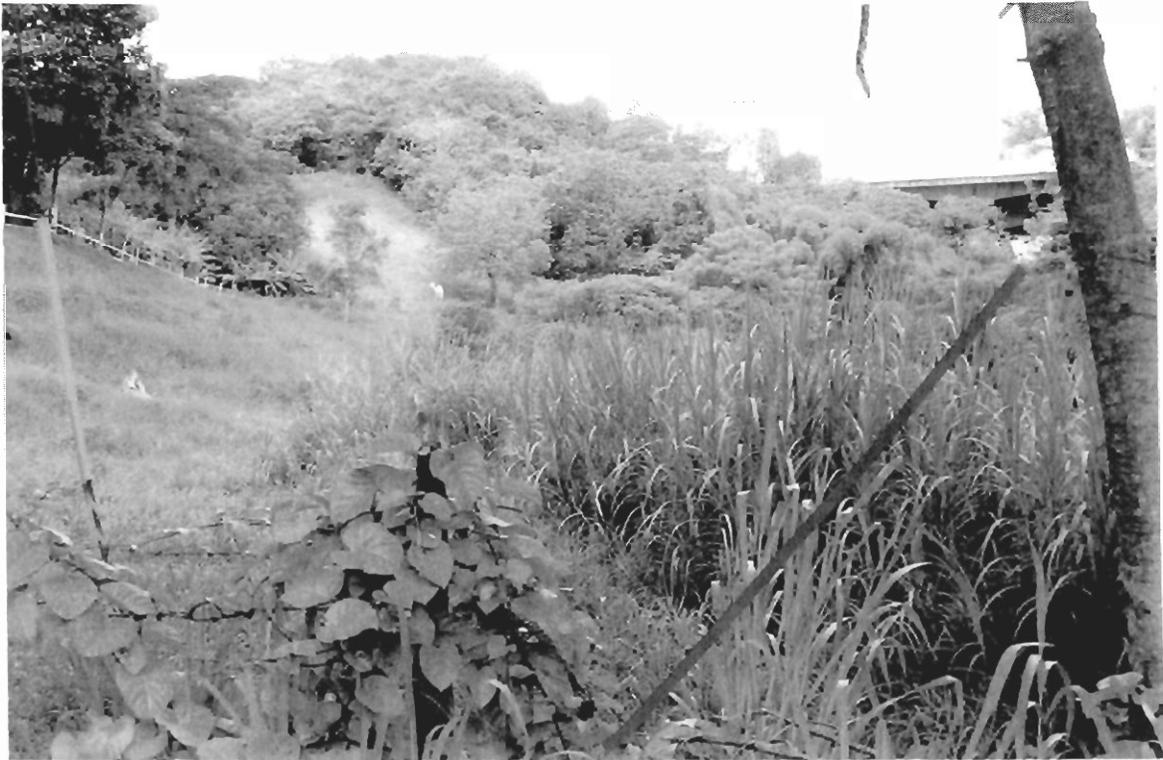
Foto 33. Vista este-oeste de segmento de la ruta, donde atraviesa el puente de la carretera PR-52 hasta llegar a la carretera PR-765.

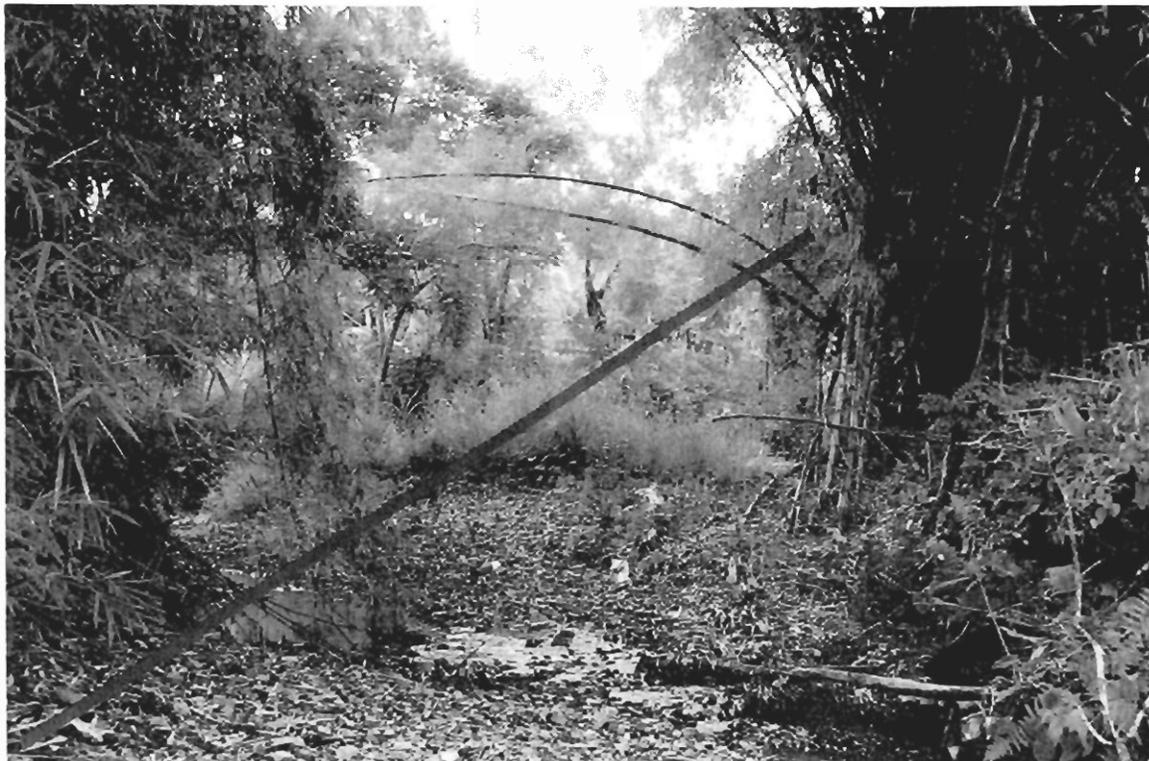
Foto 34. Vista norte-sur del punto donde la ruta atraviesa una quebrada Sin Nombre, de poco caudal. La ruta prosigue bordeando una pequeña colina.

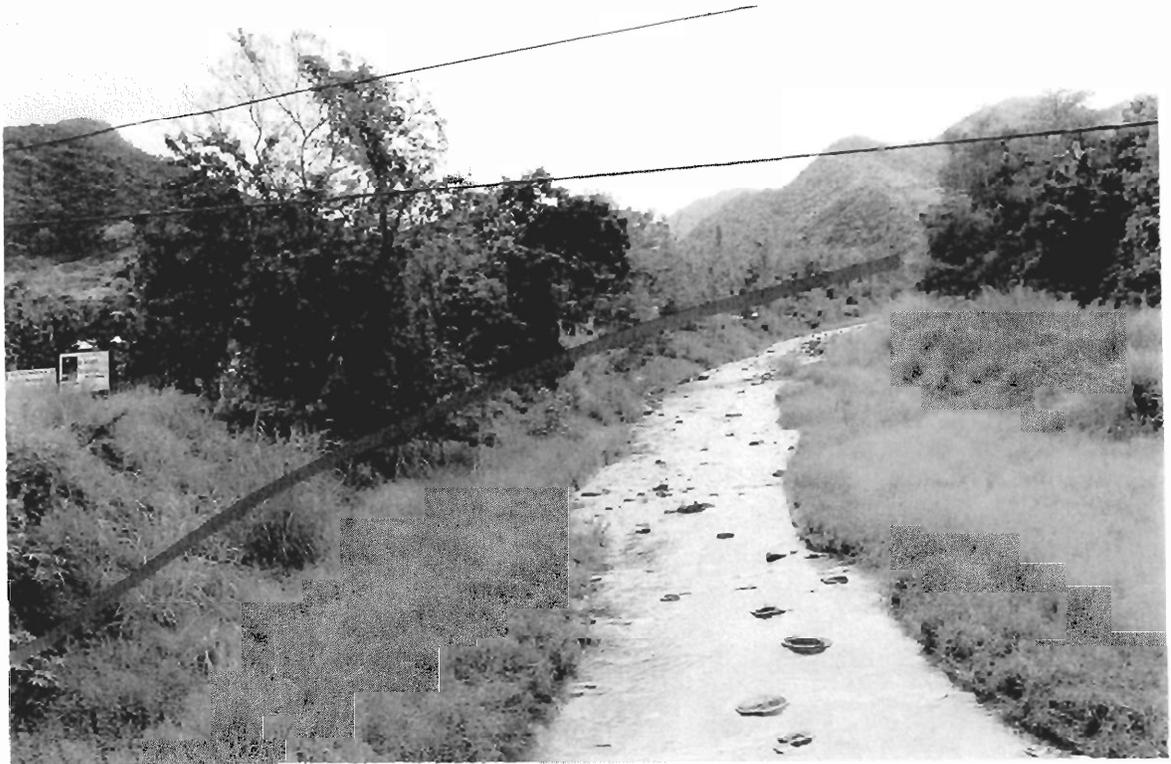
Foto 35. Vista norte-sur de segmento de la ruta donde discurre aldeaño a la orilla este del río Turabo; canalizado en el pasado.

Al llegar al puente anteriormente señalado, la ruta se bifurca en rumbo sur; atravesando la carretera PR-765 y discurriendo a lo largo del lado este del cauce del río Turabo (*Foto 35*). En este segmento, cuya extensión lineal es de 850 metros, la configuración natural del cauce del río ha sido totalmente alterada como resultado de su canalización. La ruta se bifurca a continuación en rumbo sureste, atravesando la carretera PR-765 y prosiguiendo a lo largo del lado este del cauce del río Turabo (*Foto 36*). Este segmento, que tiene una extensión lineal de 1,100 metros, comprende parte de una vaquería; existiendo exposición generalizada en la mayoría de su superficie por los trasiegos del ganado.¹⁵ El perfil topográfico tiene secciones llanas, y, particularmente, laderas de pendientes empinadas y abruptas. Este segmento termina en el depósito cultural precolombino identificado con la clave PRCS-020. A continuación, la ruta prosigue a lo largo del lado este del cauce del río Turabo; en ocasiones, cercano a patios de residencias (*Foto 37*). El relieve topográfico de este segmento es por lo general empinado. Este segmento termina en un puente que salva el río Turabo; y su extensión lineal es de 800 metros (*Foto 38*). A continuación, la ruta se bifurca en rumbo suroeste; atravesando un segmento boscoso con un relieve empinado hasta llegara un charco profundo en el río donde se instalara la toma de la línea de transmisión. La extensión lineal es de 300 metros (*Foto 39*).

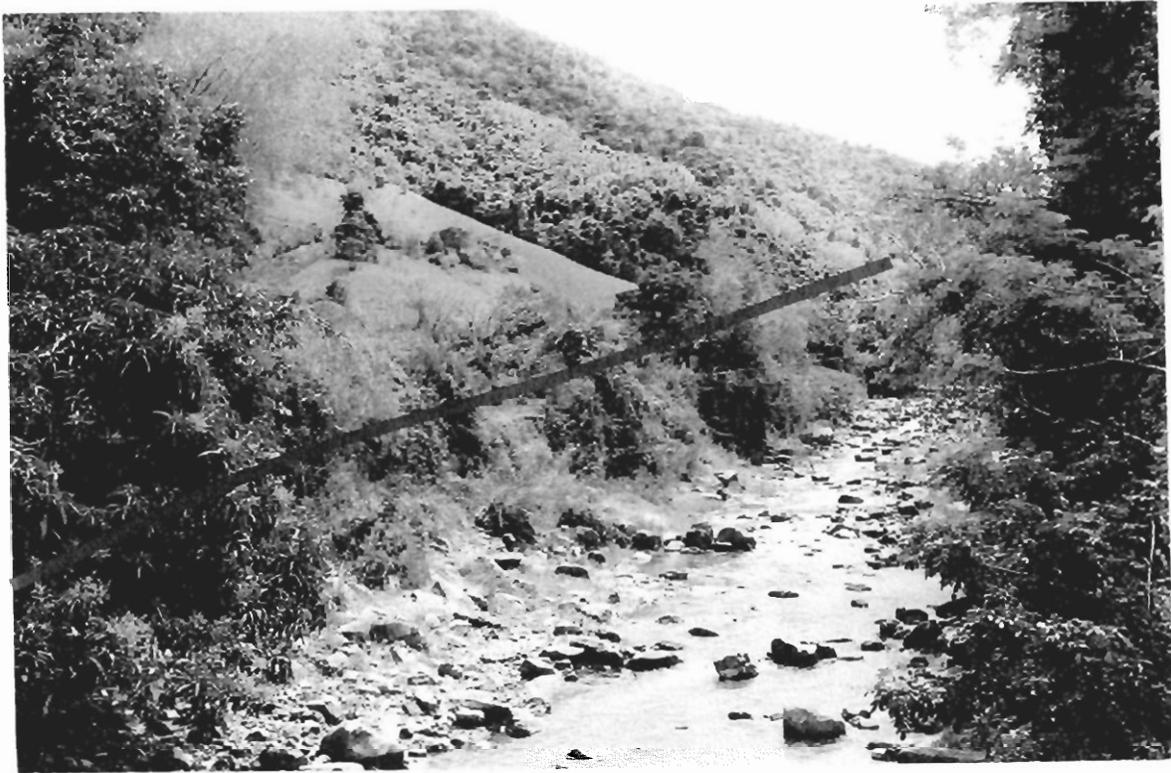
Foto 36. Vista norte-sur de segmento de la ruta donde discurre aledaño a la orilla este del río Turabo; en su área no canalizada.

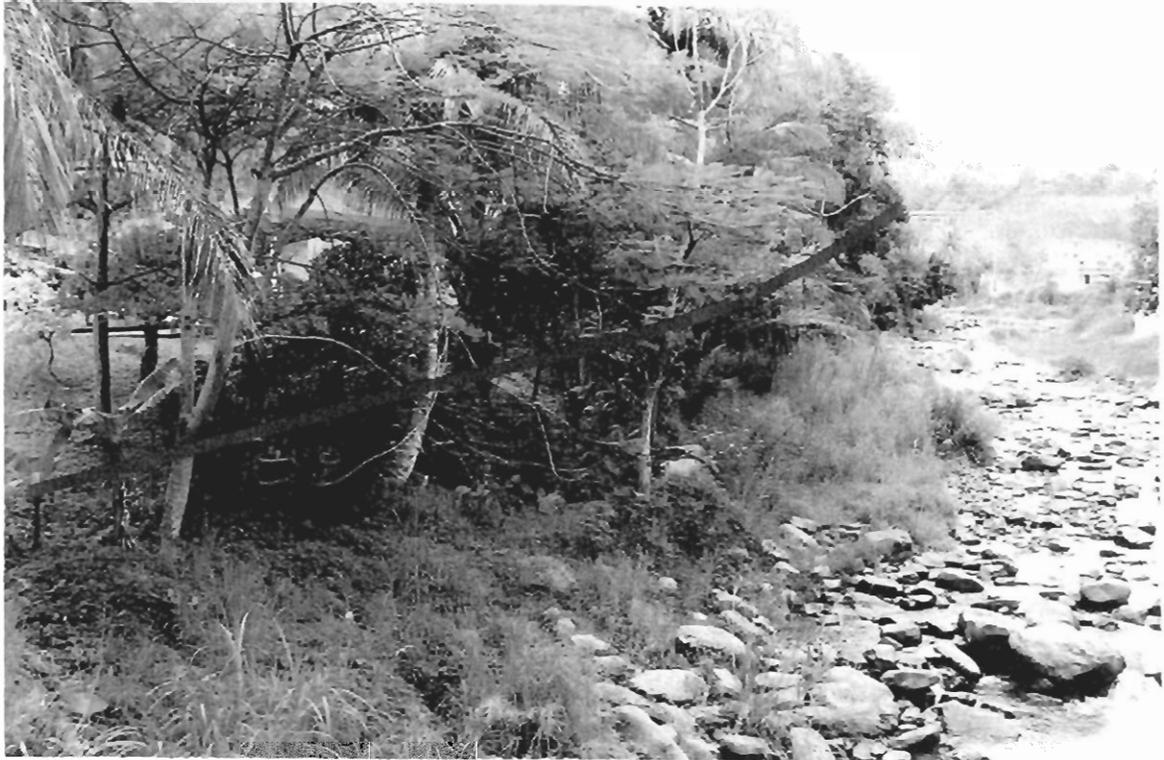
Foto 37. Vista norte-sur de segmento de la ruta; área no canalizada del río Turabo. La localidad ilustrada (patio de vivienda) se localiza frente al peñazco donde se localizan los petroglifos del sitio CS-14.

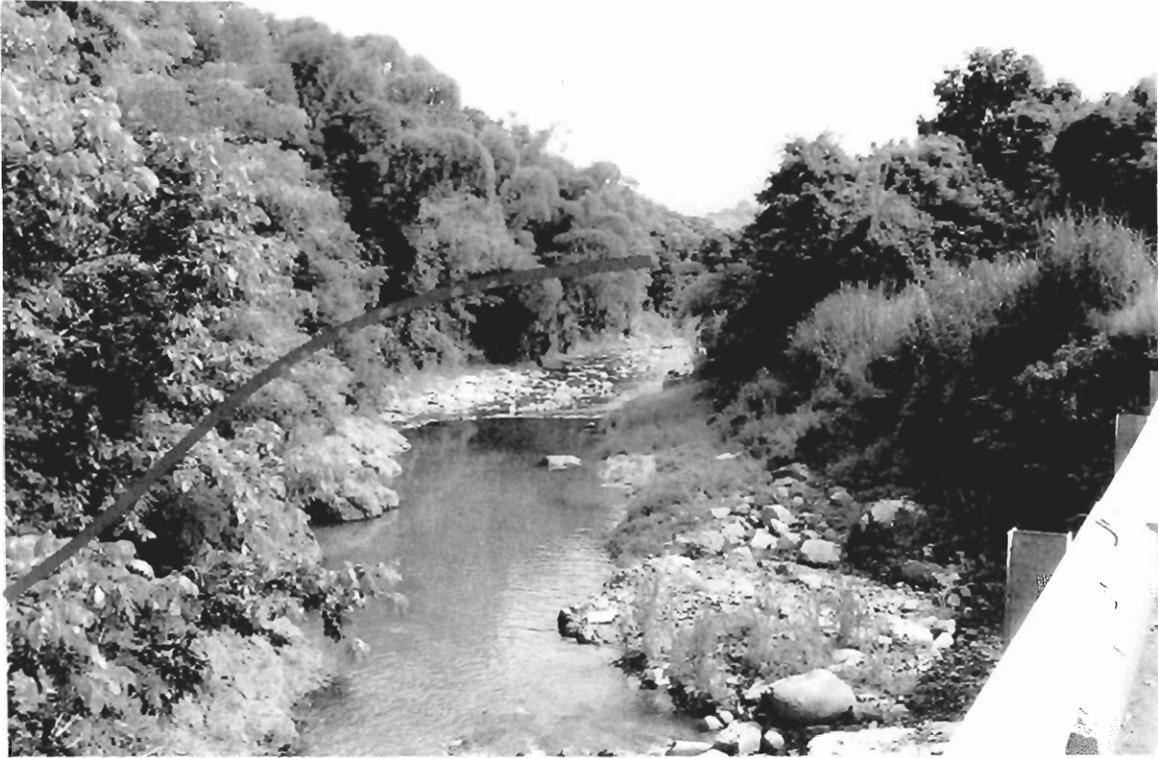
Foto 38. Vista norte-sur de segmento de la ruta de la Línea de Transmisión # 2; área no canalizada del río Turabo. Al atravesar el puente, la ruta continúa por una ladera empinada con densa cubierta vegetal.

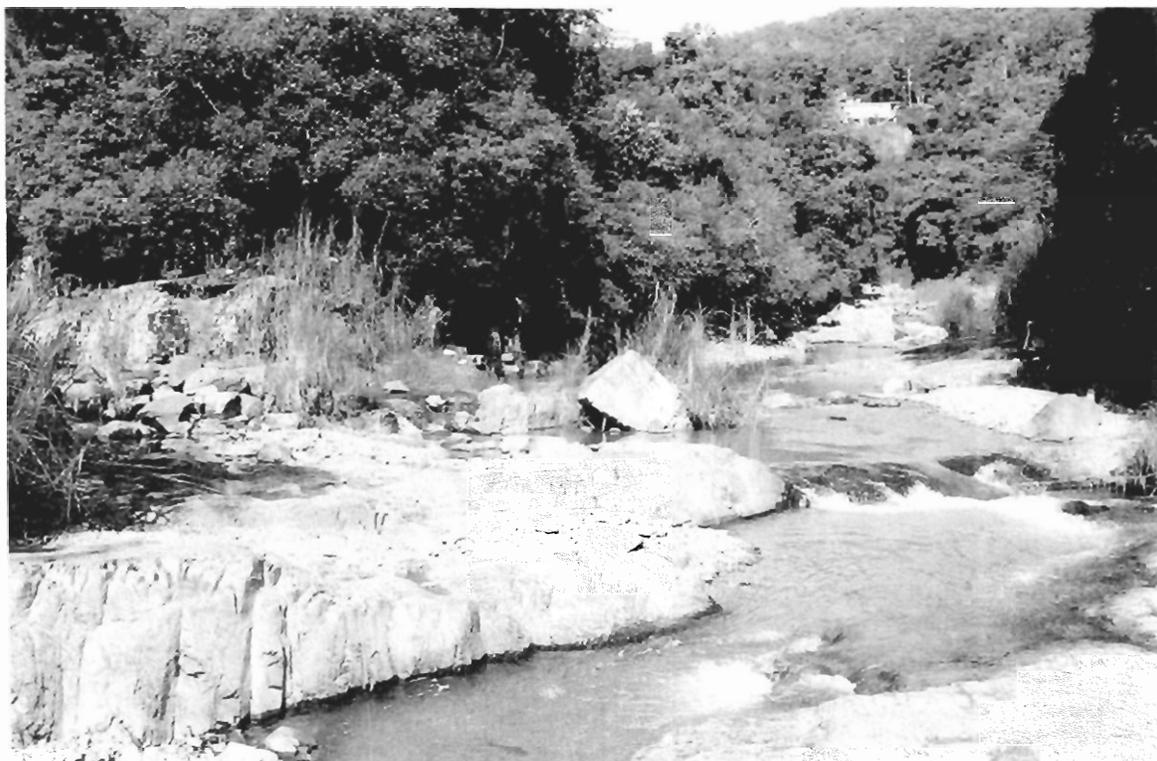
Foto 39. Vista norte-sur de charco en el río Turabo, donde se instalará la toma de agua donde finaliza la Línea de Transmisión # 2.

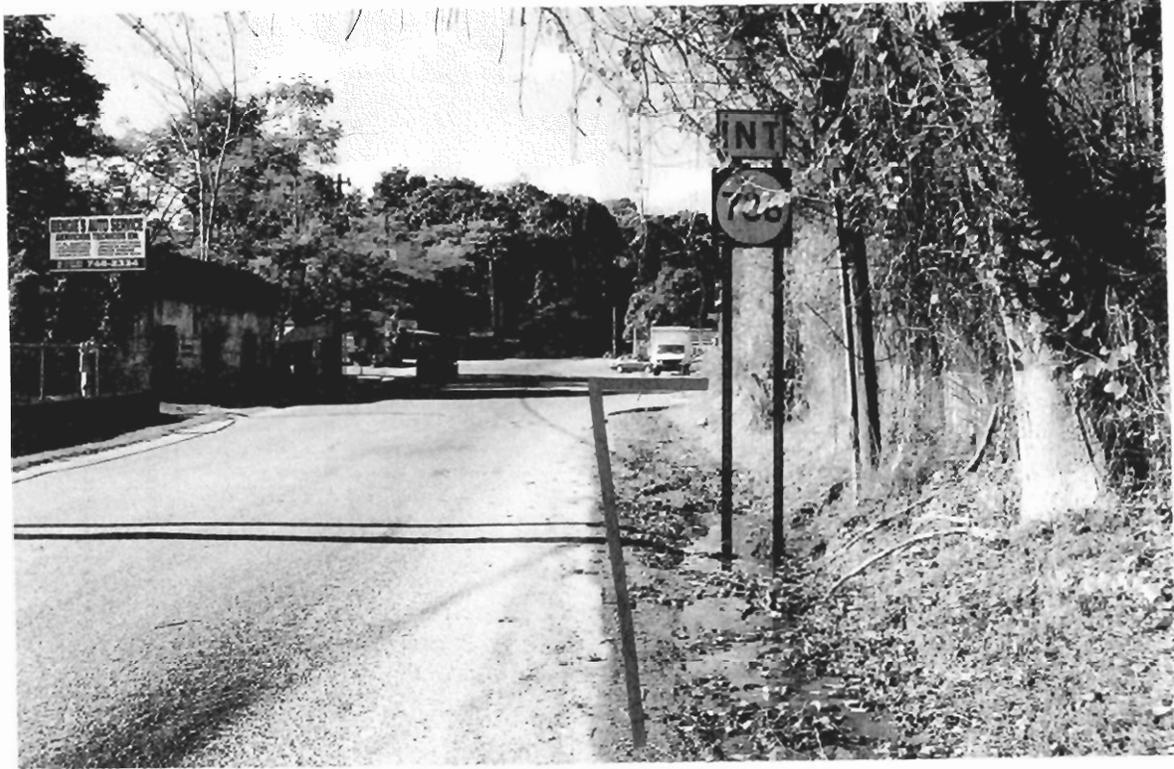
Foto 41. Vista norte-sur de la ruta de la línea; donde la carretera PR-786 converge con la carretera PR-1 y prosigue en dirección norte. Nótese la estructura colonial (señalada).
Fecha: 18 de marzo de 2006, por el Arql. Jaime G. Vélez.

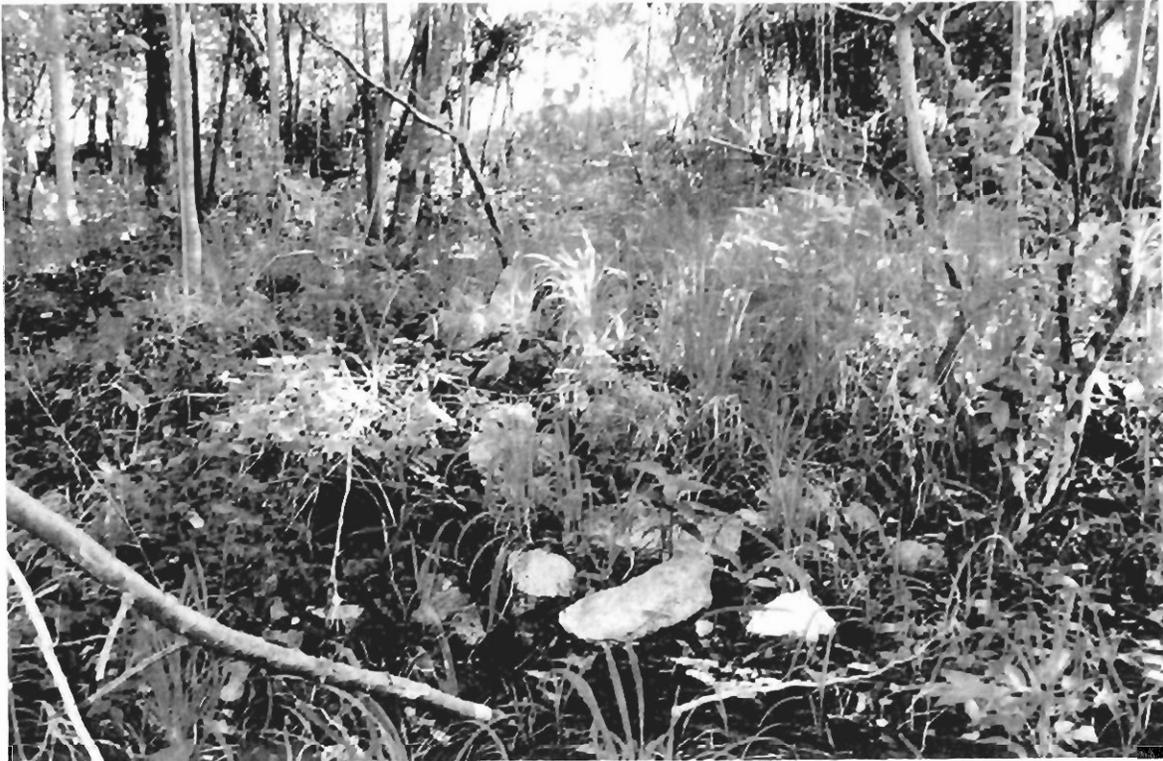
Foto 43. Vista este-oeste de aspecto de superficie del segmento boscoso.

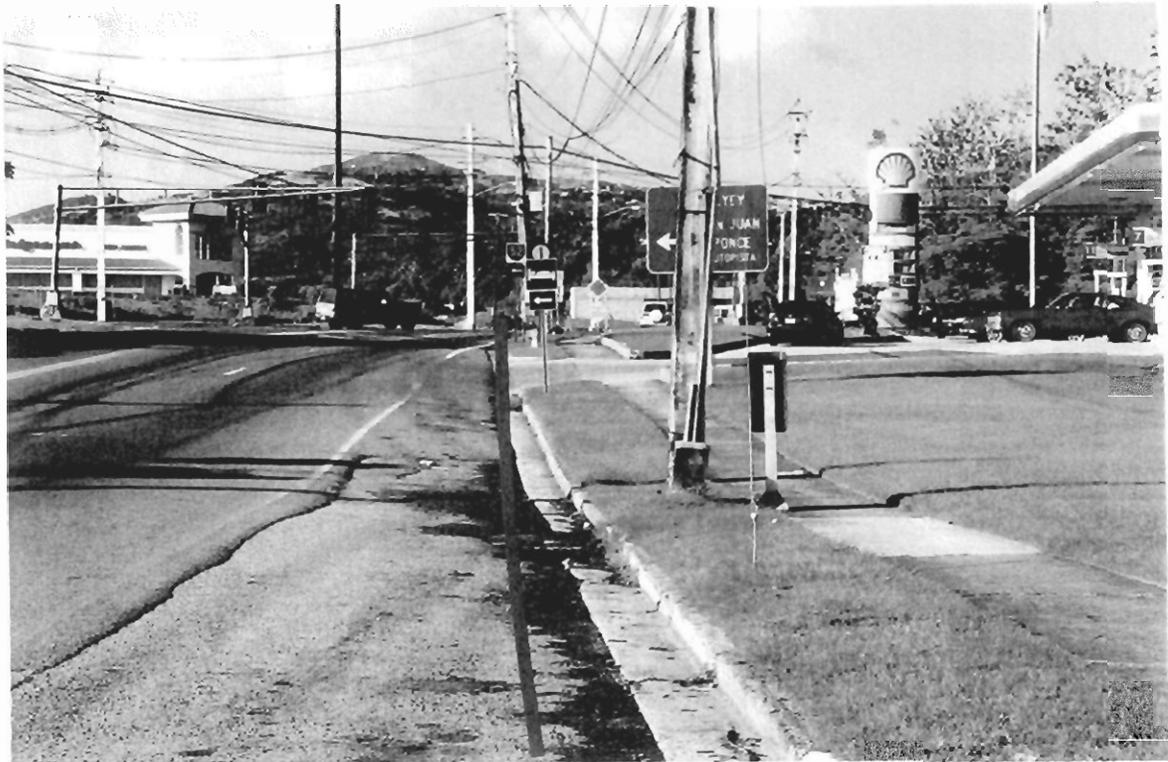
Foto 44. Vista norte-sur de de segmento de la ruta de la Línea de Transmisión # 3 al norte del área boscosa.

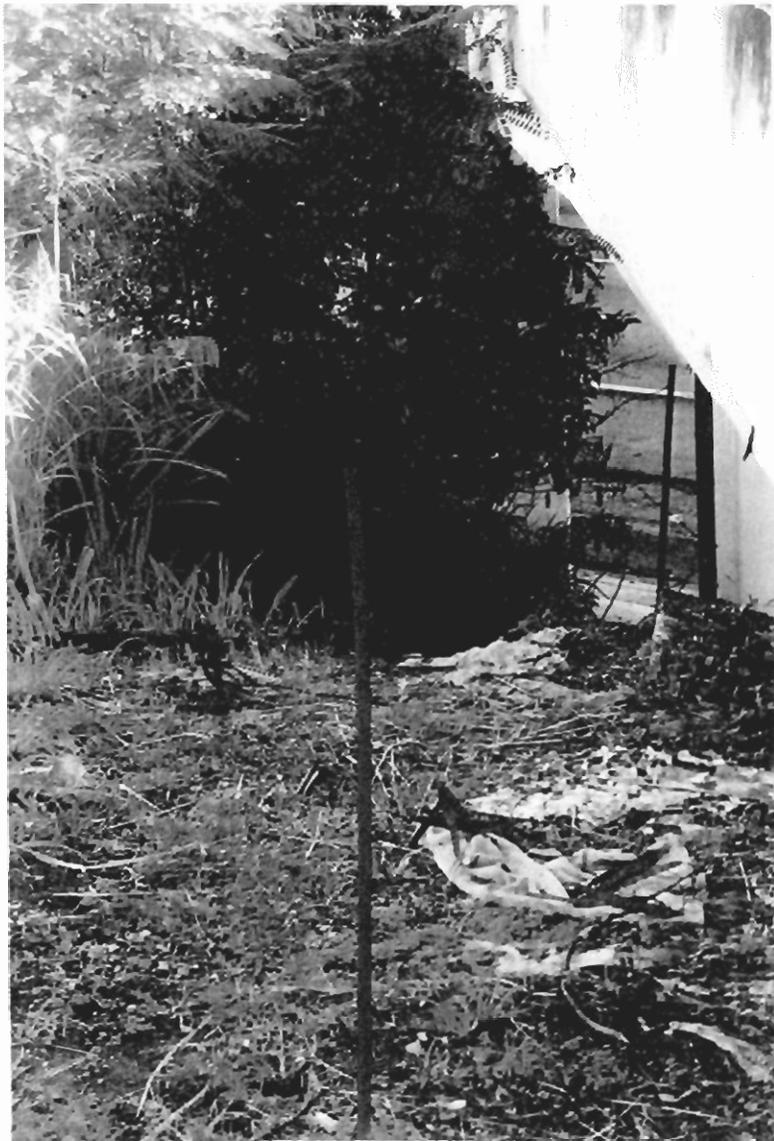
Foto 45. Vista sur-norte del final de la Línea de Transmisión # 3 al llegar a la carretera PR-52.

Esta línea comienza en la Planta de Filtración Las Quebradillas, y discurre en dirección sureste-este a lo largo del borde norte de la carretera PR-786 (*Foto 40*). En este segmento, con extensión lineal de 650 metros, la ruta discurre a lo largo del talud de una ladera. A continuación, la ruta se bifurca en dirección norte;¹⁵ prosiguiendo a lo largo de la carretera PR-1 por terrenos urbanizados (total o parcialmente) en extensión lineal de 500 metros (*Foto 41*). En ese punto, y en segmento lineal de 100 metros, la ruta discurre por un área boscosa donde son visibles en su superficie deposiciones de escombros y zanjas (*fotos 42 y 43*). A continuación, y en extensión lineal de 2450 metros la ruta continúa a lo largo de la carretera PR-1 por terrenos casi totalmente urbanizados (*Foto 44*) hasta llegar a un puente que salva la carretera PR-52, donde finaliza. (*Foto 45*).

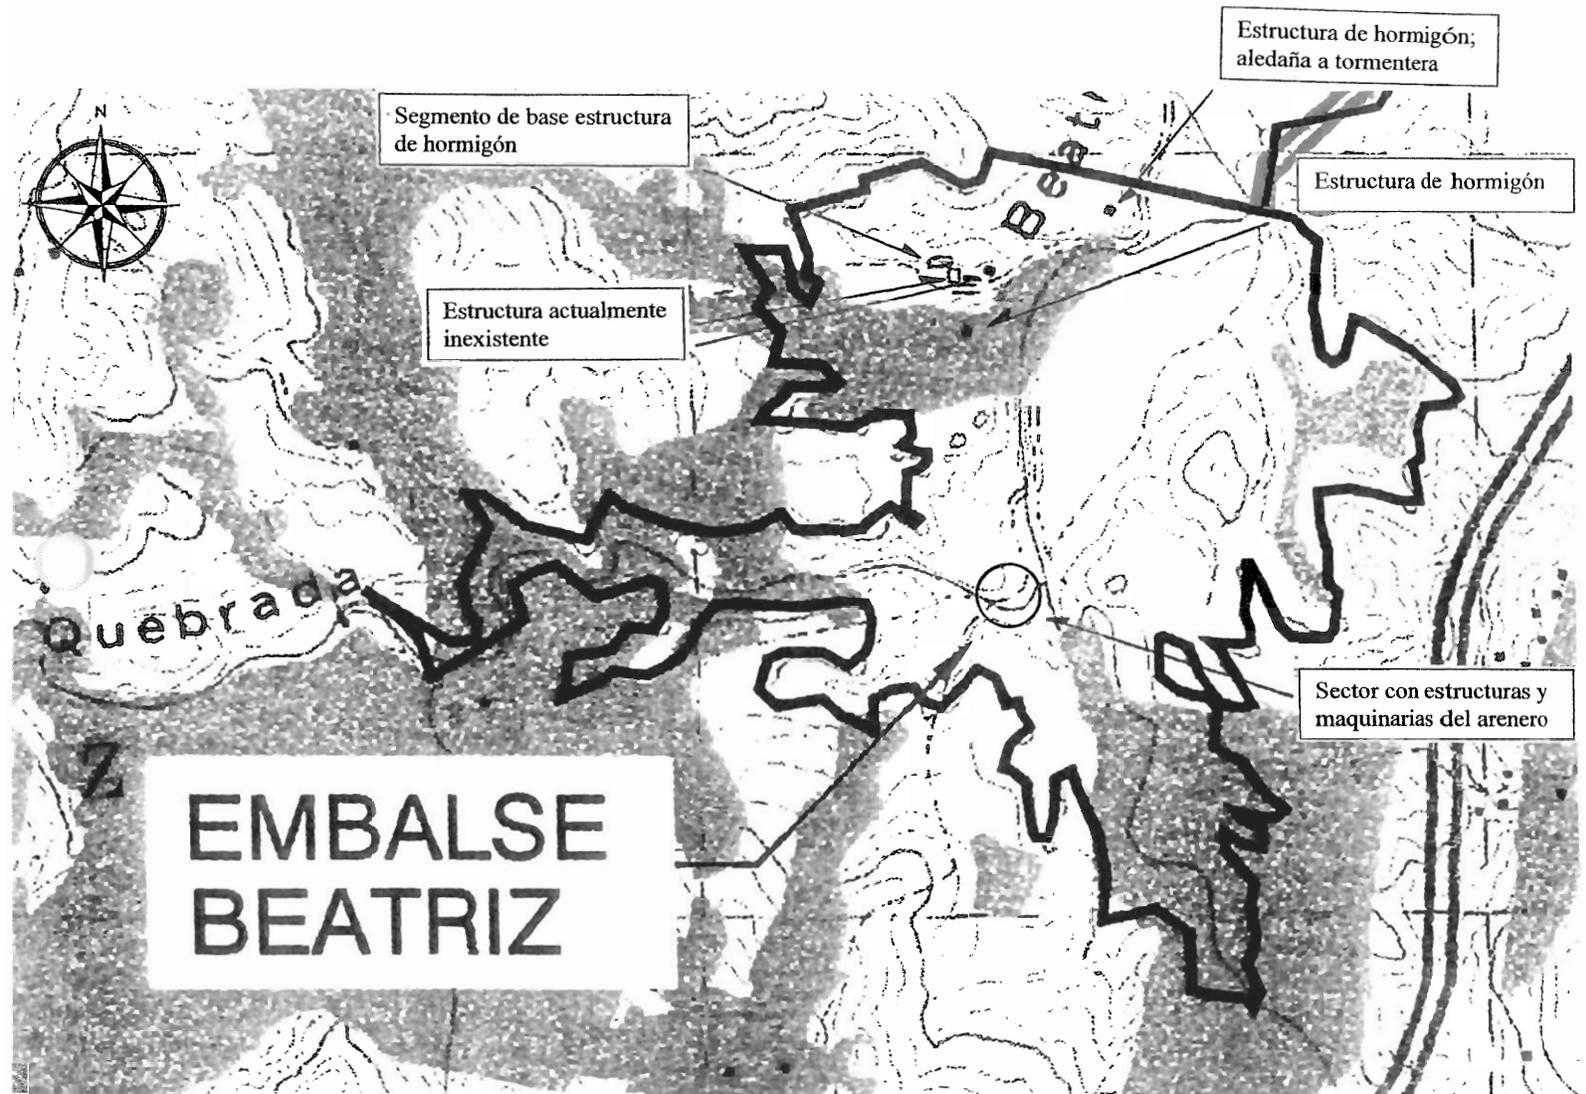
La localización de estas estructuras en la Cuenca de Embalse se expone en la *Figura 12*.

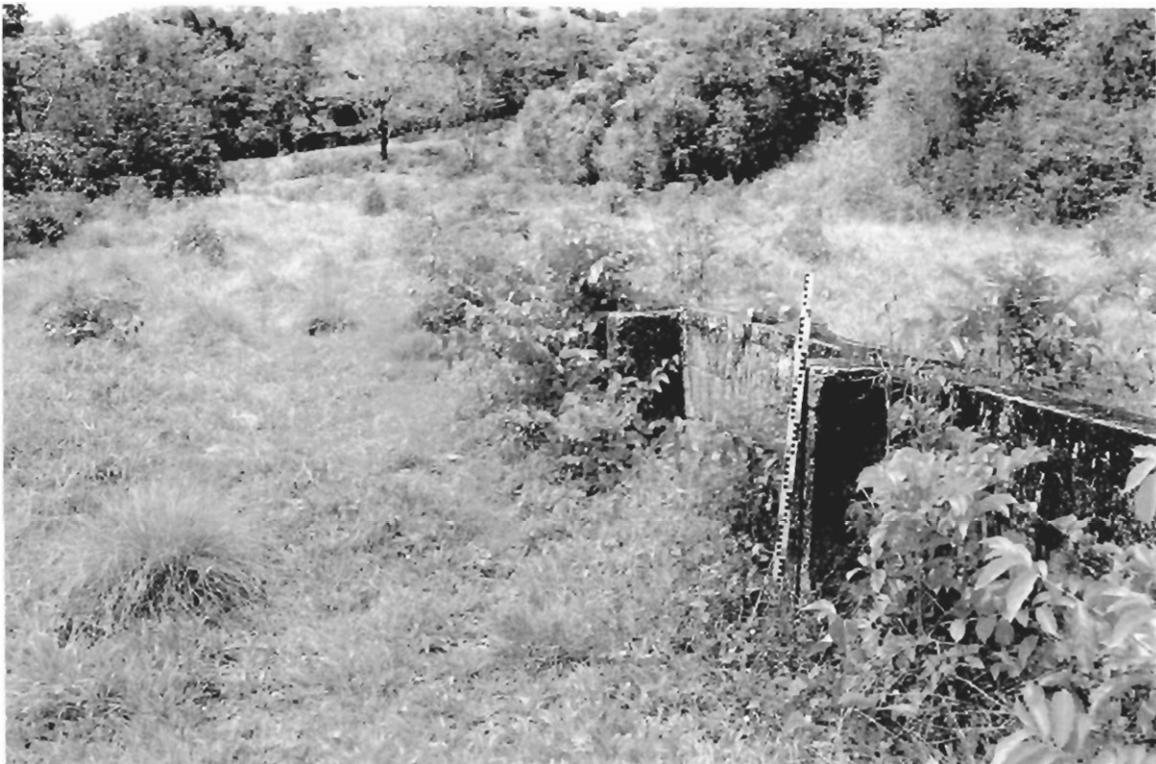
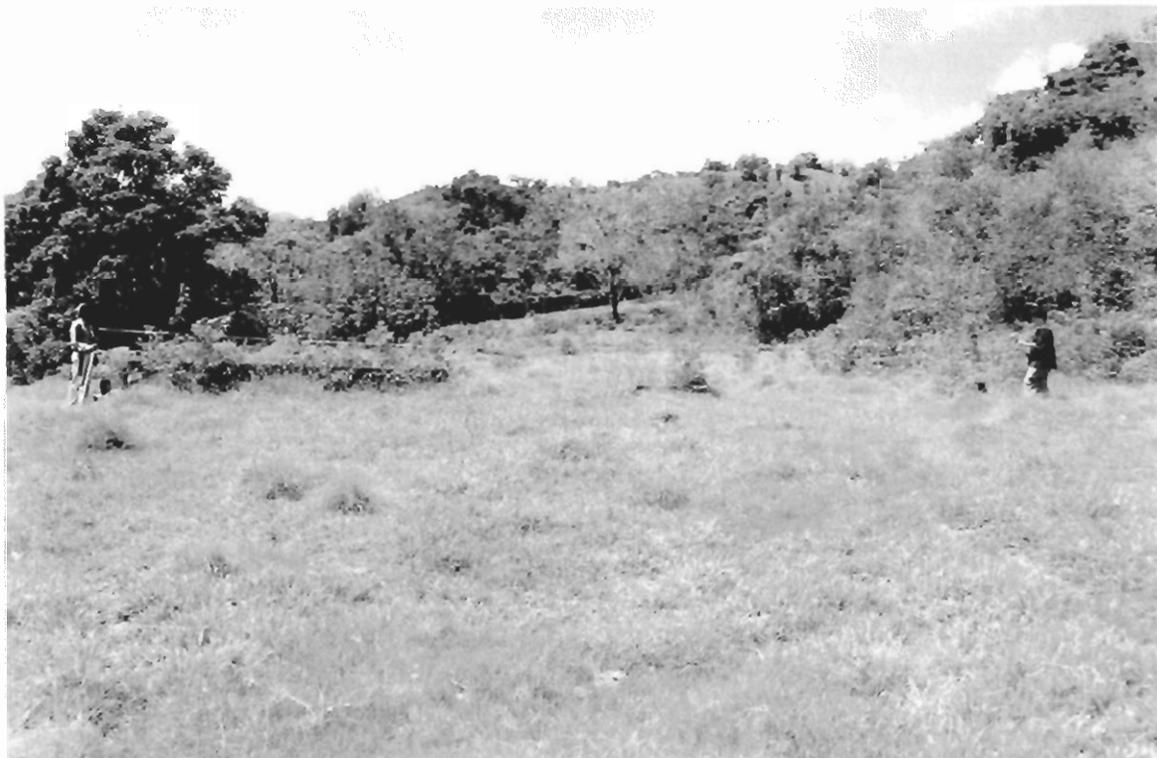
Fotos 46 (superior) y 47. Vista este-oeste de base de estructura de hormigón (la cual tiene un largo de 133.70 metros); y vista norte-sur de la misma estructura (cuyo ancho es de 14 metros); respectivamente. Según, vecinos de la localidad, constituyen las ruinas de una vaquería que cerró operaciones hace unos 25 años.

Ese conjunto de estructuras, que serán destruidas como resultado de la construcción del embalse, no poseen ninguno de los meritos establecidos por la Junta de Planificación del Estado Libre Asociado de Puerto Rico (1993: 4-1) que justifiquen la nominación como propiedad histórica.

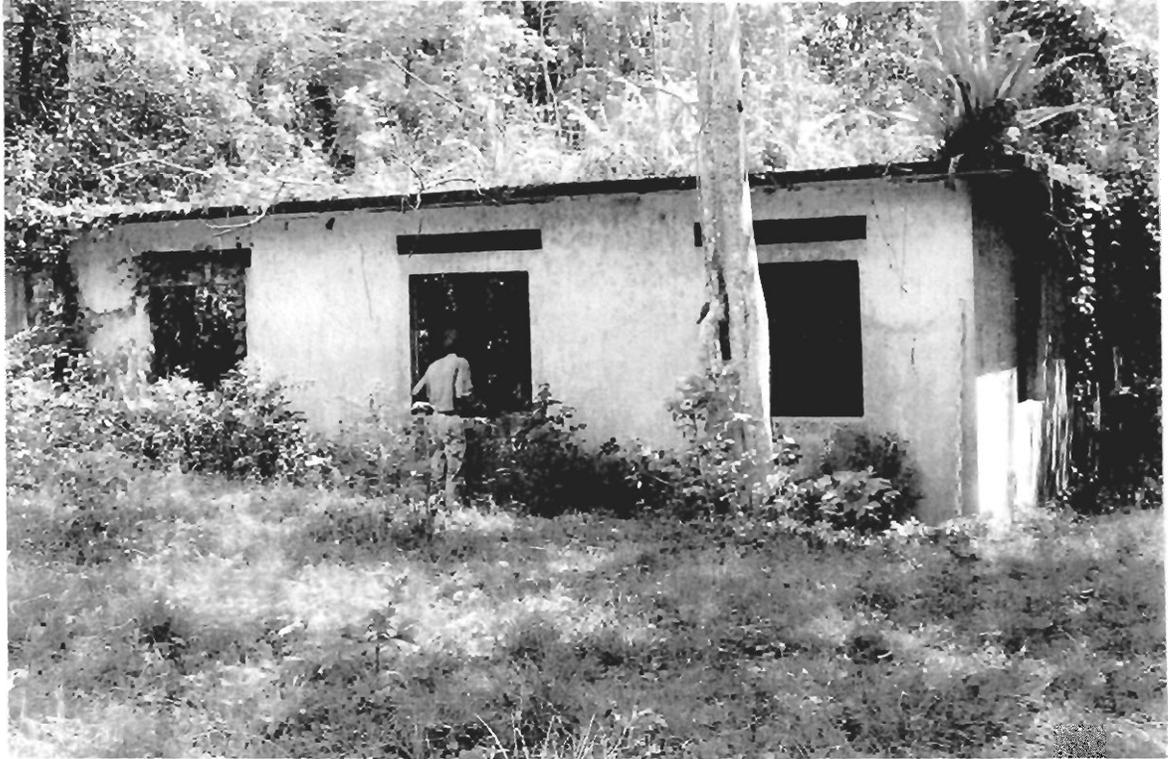
Foto 48. Vista oeste-este de estructura de hormigón. Según vecinos informantes, fue una residencia del administrador de la vaquería.

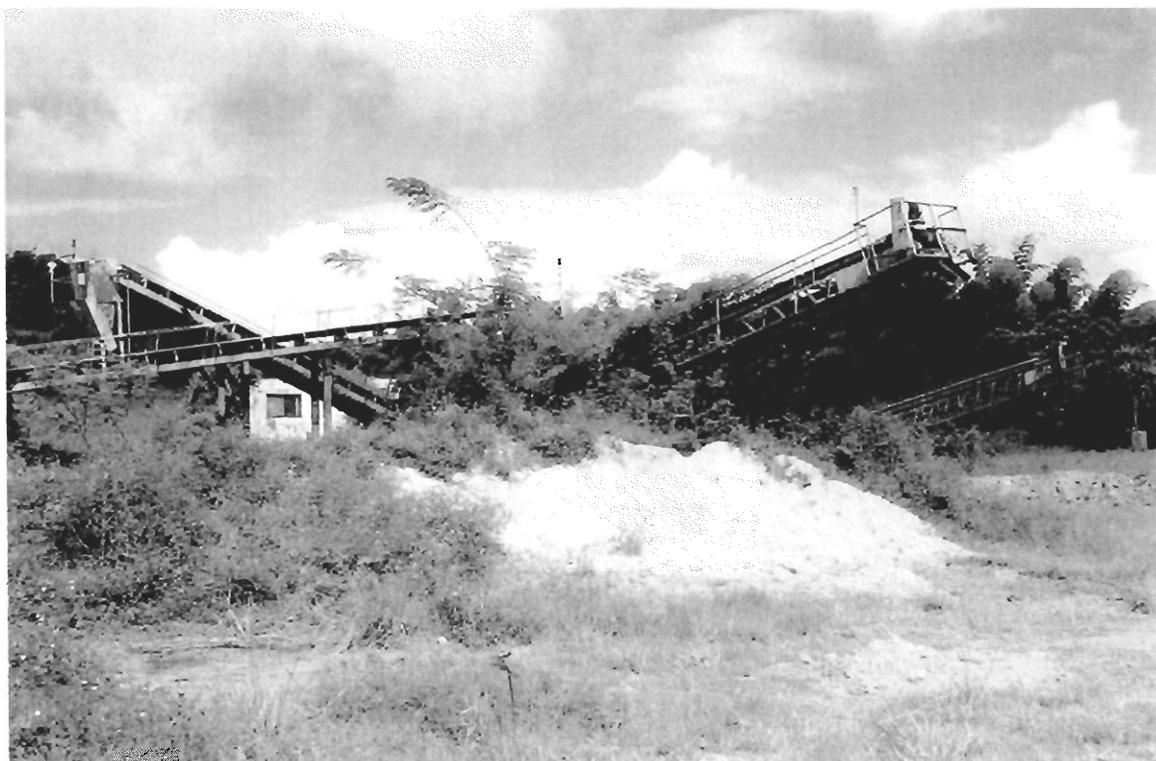
Foto 49. Vista sur-norte de maquinarias industriales del arenero. Según informantes locales, sus operaciones cerraron hace unos 15 años.

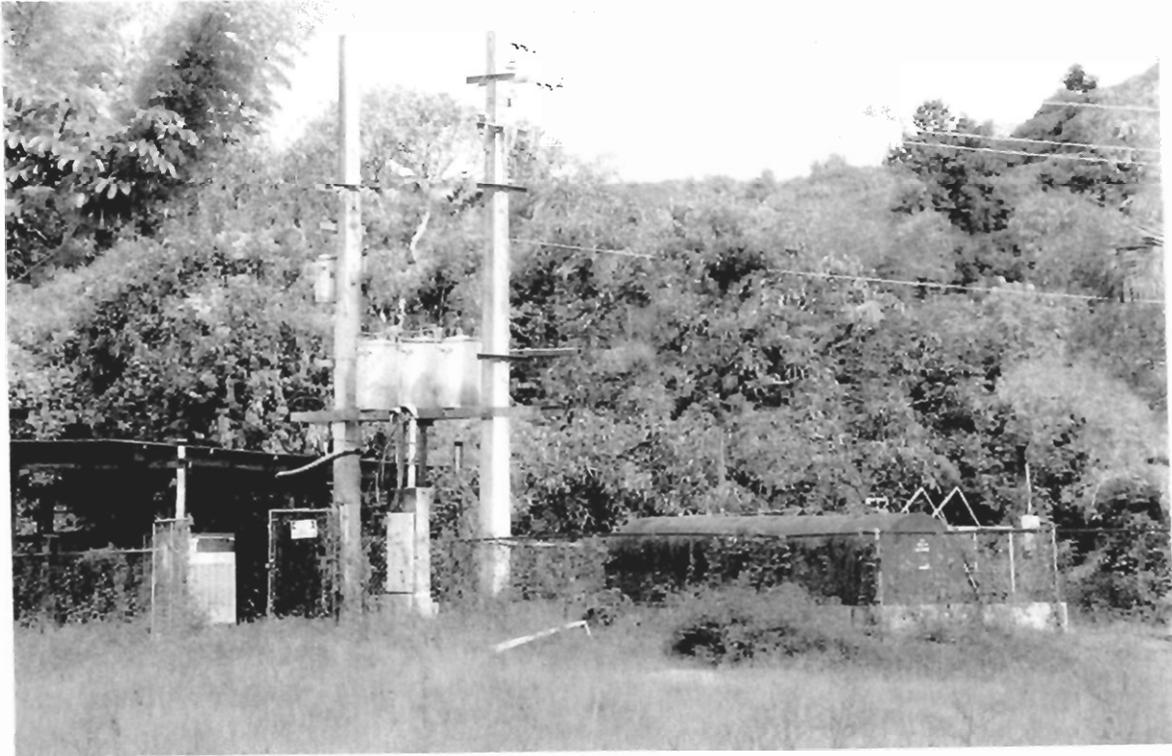
Foto 50. Vista sur-norte de estructura de metal, torres de tendido eléctrico y tanque metálico del arenero.
