ARQUEOCONSULTORÍA
 Proyecto Embalse Beatriz
 Evaluación Arqueológica, Fase IB

Figura 12. Localización de estructuras en la sección
 Cuenca de Embalse
 No a escala

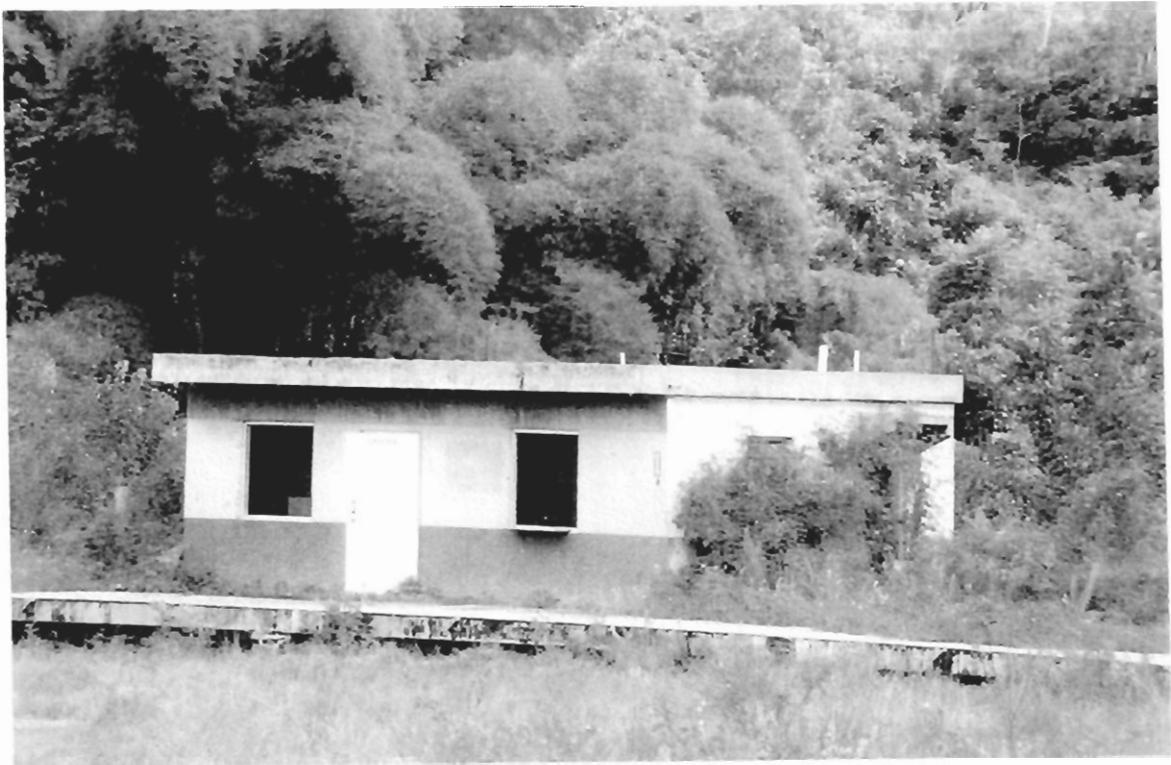
Foto 51. Vista oeste-este de estructura de hormigón utilizada como oficina.

Ese conjunto de estructuras, que serán destruidas como resultado de la construcción del embalse, no poseen ninguno de los meritos establecidos por la Junta de Planificación del Estado Libre Asociado de Puerto Rico (1993: 4-1) que justifiquen la nominación como propiedad histórica.
