Proyecto Extensión Embalse Beatriz  
Evaluación Arqueológica, Fase IB

Barrios Beatriz y Borinquen  
Municipio de Caguas  
Puerto Rico

Título: Proyecto Extensión Embalse Beatriz:  
Evaluación Arqueológica, Fase IB

Fecha: 28 de marzo de 2007.

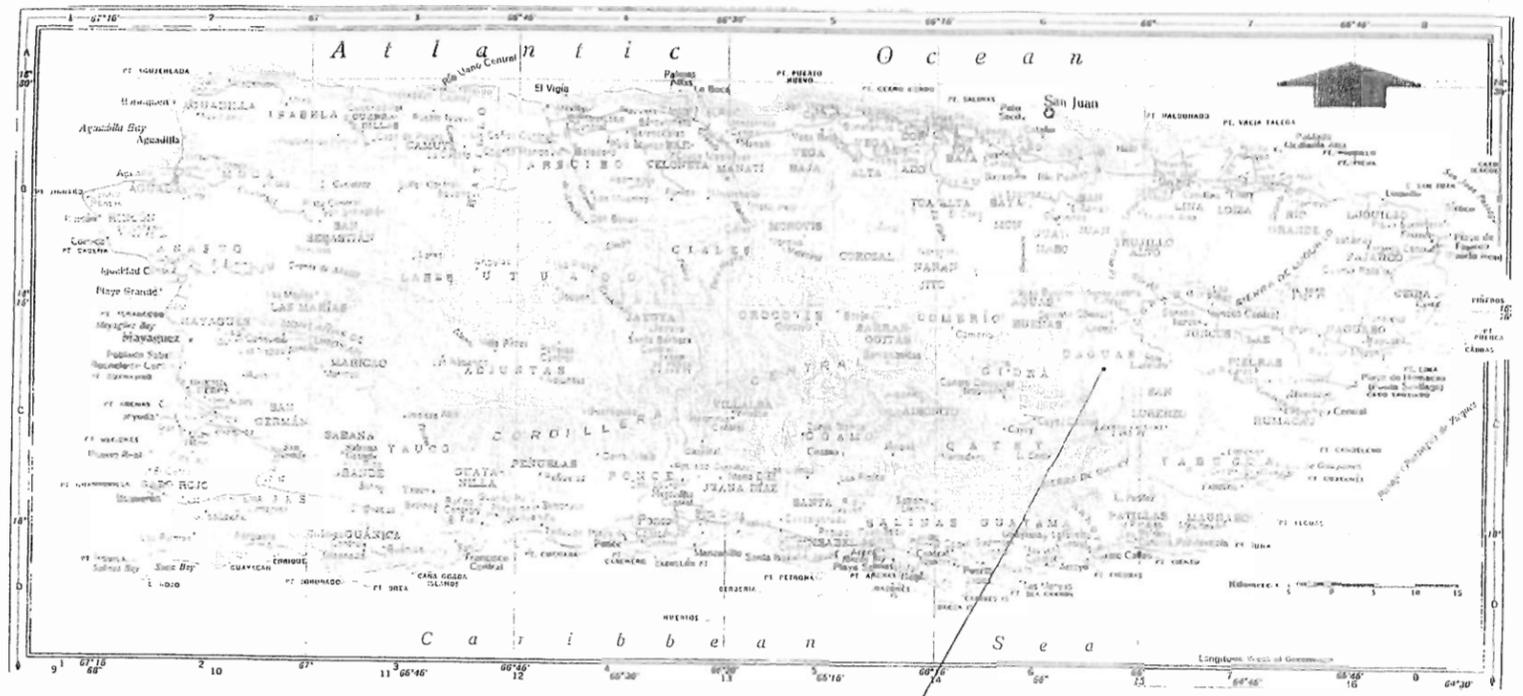
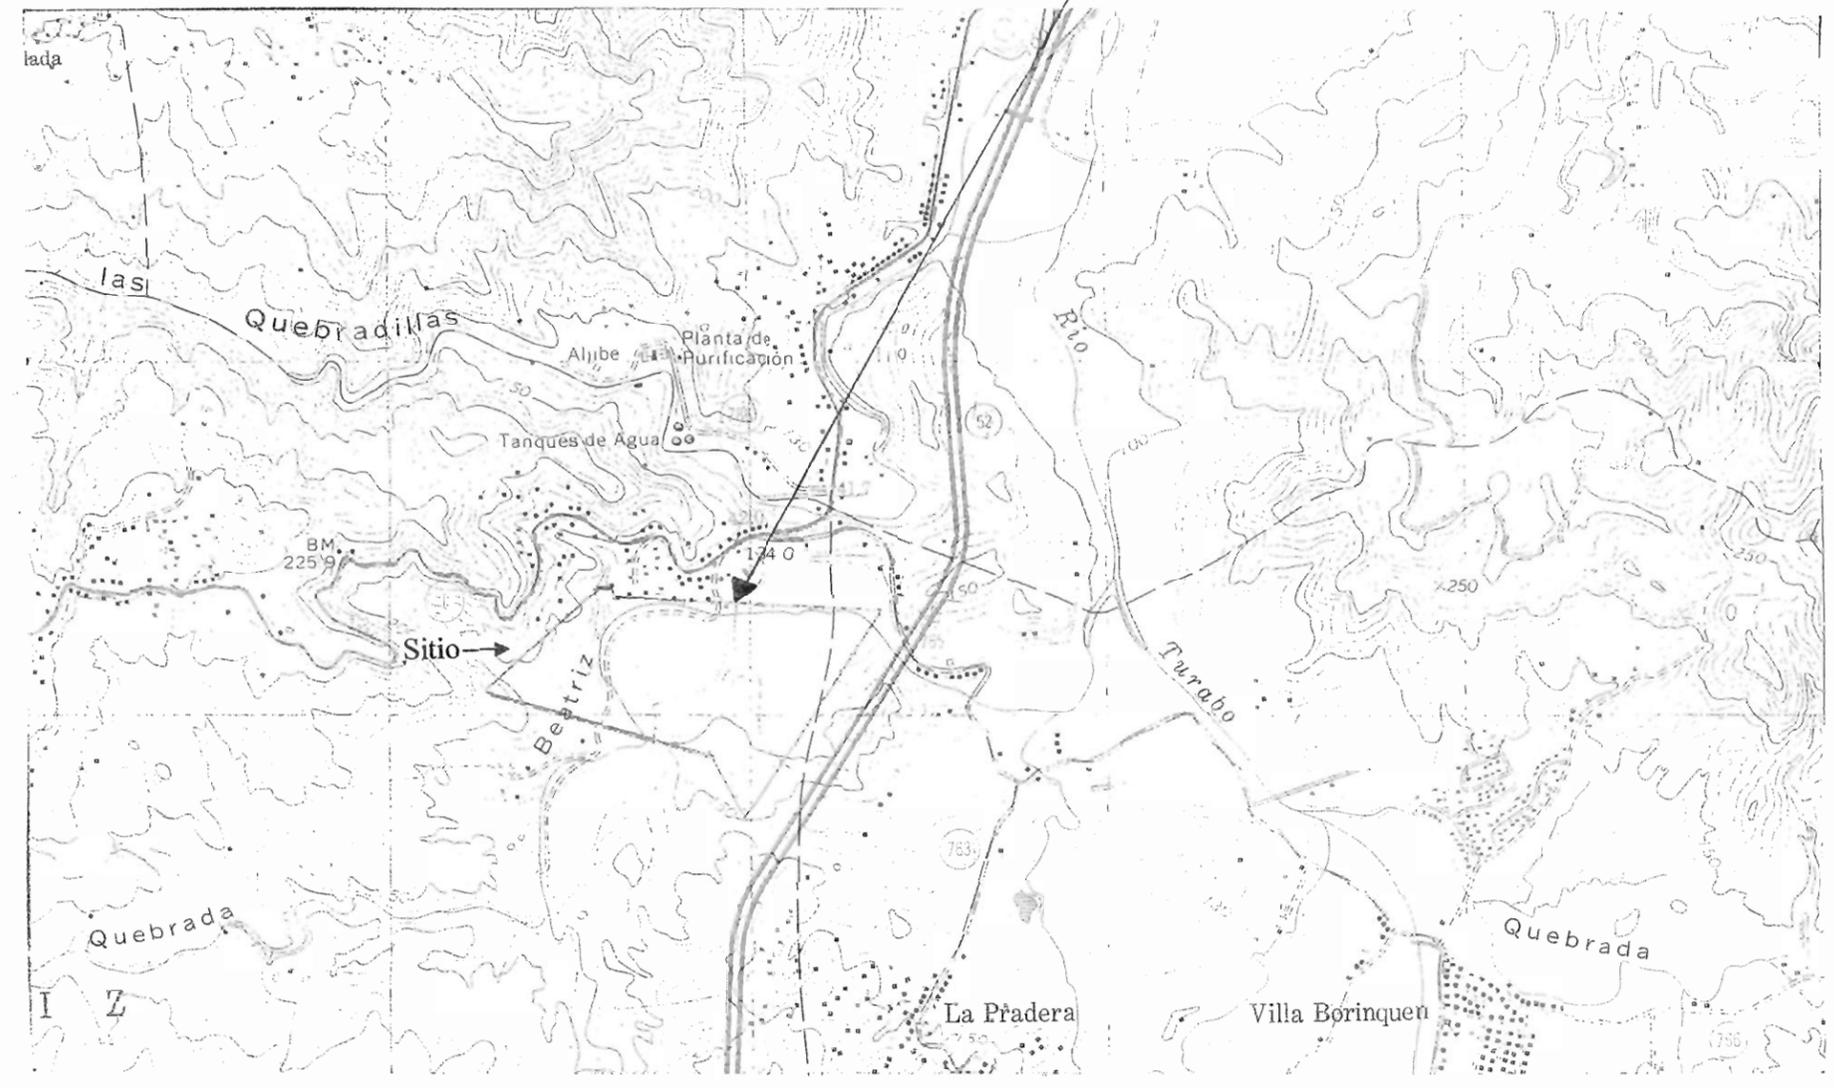
ARQUEOCONSULTORÍA  
 Figura 1. Localización del terreno estudiado: barrios Beatriz y Borinquen, municipio de Caguas. Escala de figura inferior=1: 20,000 (United States Geological Survey: 1964).

Las dimensiones aproximadas del terreno son de 70 cuerdas (275,127.69 metros cuadrados). La carretera PR-1, km. 42.0, se encuentra cercana al norte del terreno; desde la cual se accede al mismo por un camino sin pavimentar. El límite norte del terreno es el cauce de la quebrada Beatriz; y en las restantes direcciones se encuentran predios privados de diversos dueños. El área conserva una fisonomía rural (*Figura 1*).

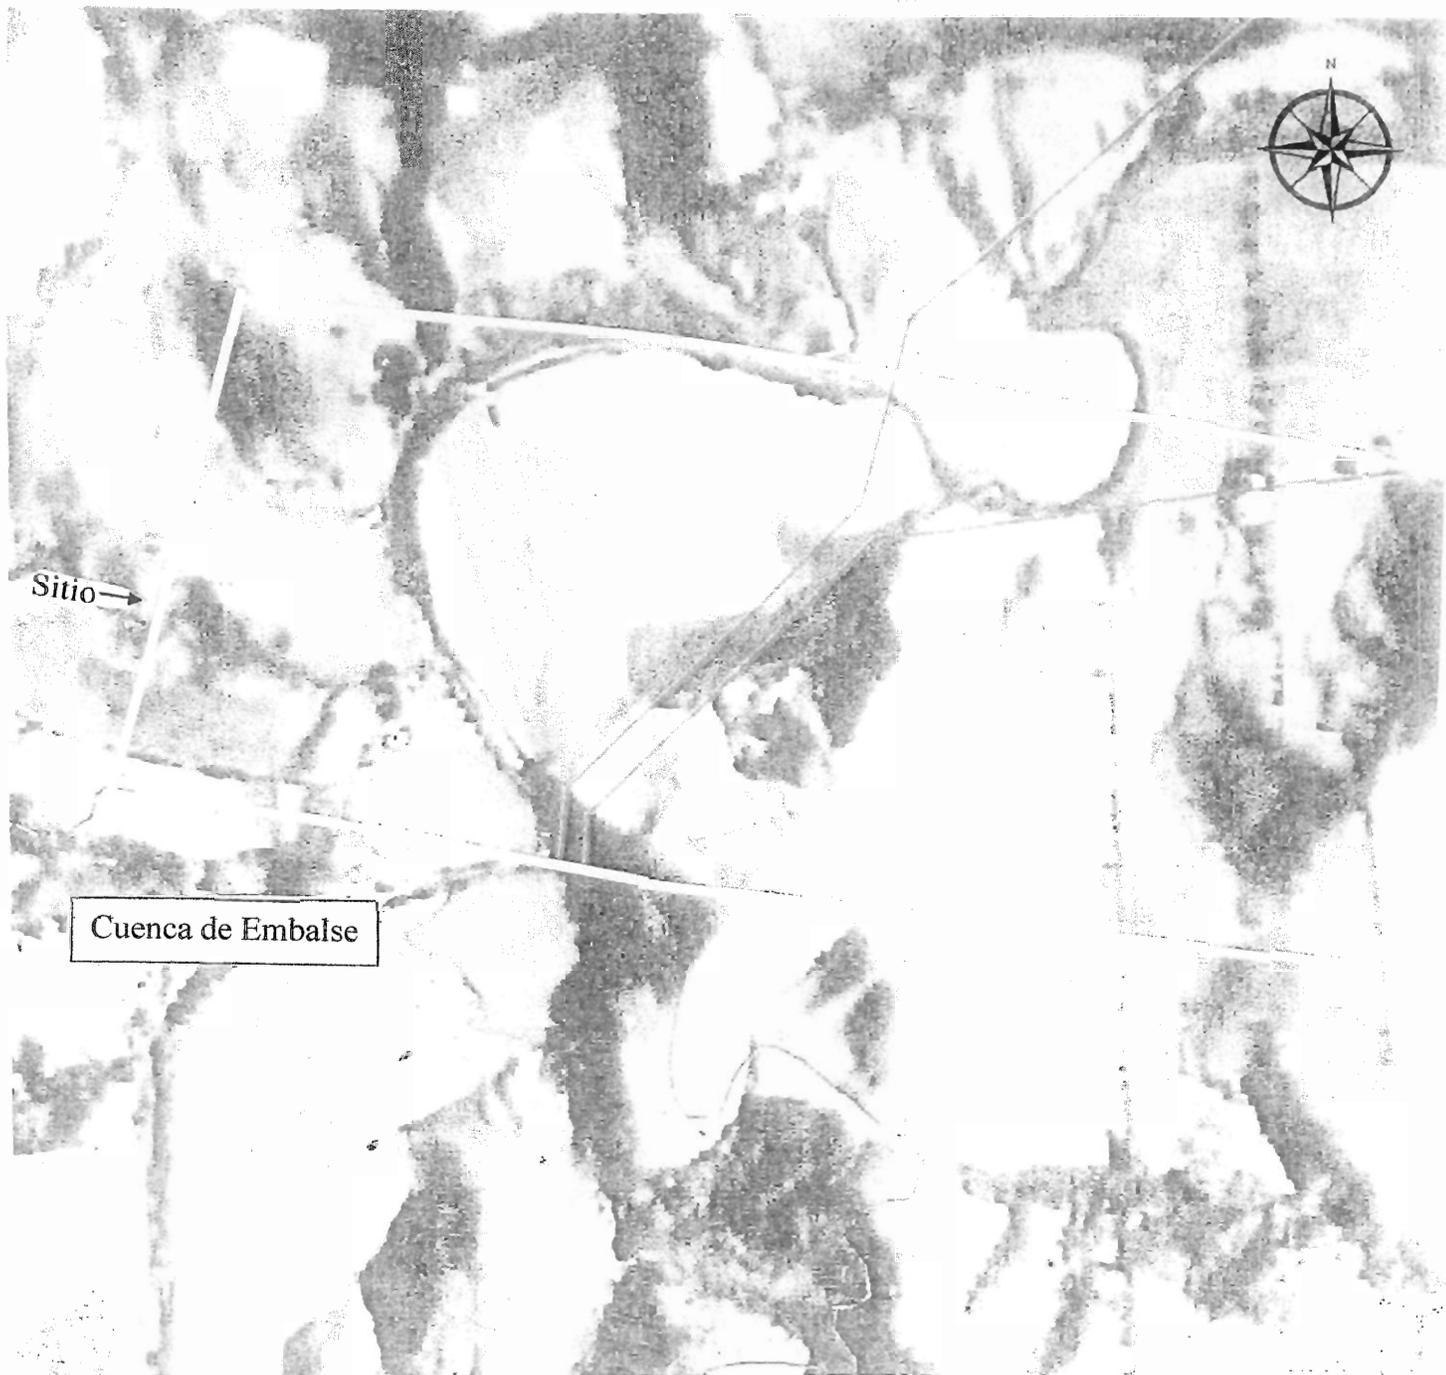
ARQUEOCONSULTORÍA  
Foto 1. Vista aérea del terreno estudiado: año 1936. Los límites del terreno son aproximados. No a escala.

La *Foto 1* (Autoridad de Carreteras y Transportación: 2005) muestra la configuración del terreno para el año 1936. Destaca la deforestación casi total resultado de su utilización agrícola y ganadera. En la mayoría de su superficie son visibles parcelas de cultivos y/o pastos. Diversas estructuras son visibles, diseminadas por el terreno. Esas estructuras se interpretan como residencias campesinas. Es visible un camino circundante a la ribera oriental de la quebrada Beatriz. Como referencia espacial, se ilustran las líneas de transmisiones 1 y 2 (líneas rojas al oeste y este, respectivamente).

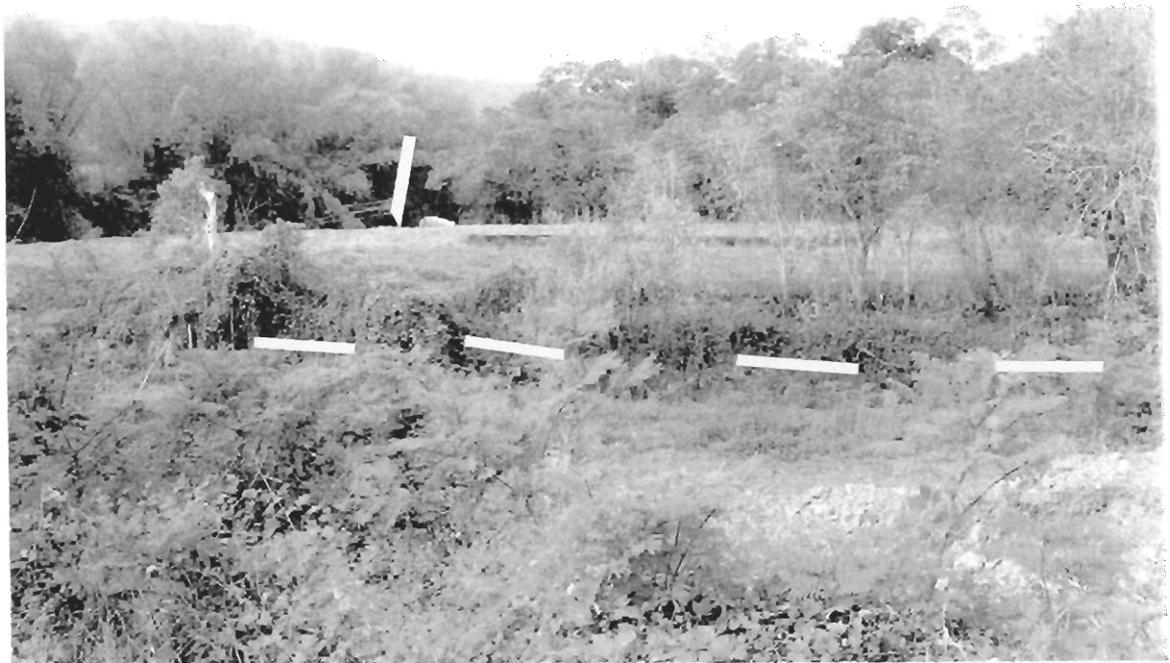
Foto 3. Vista norte-sur de localización del Sitio Arqueológico # 4 (señalado). El cauce de la quebrada Beatriz (línea entrecortada) constituye aproximadamente el centro de la represa (muro de tierra) a construirse en el sitio.

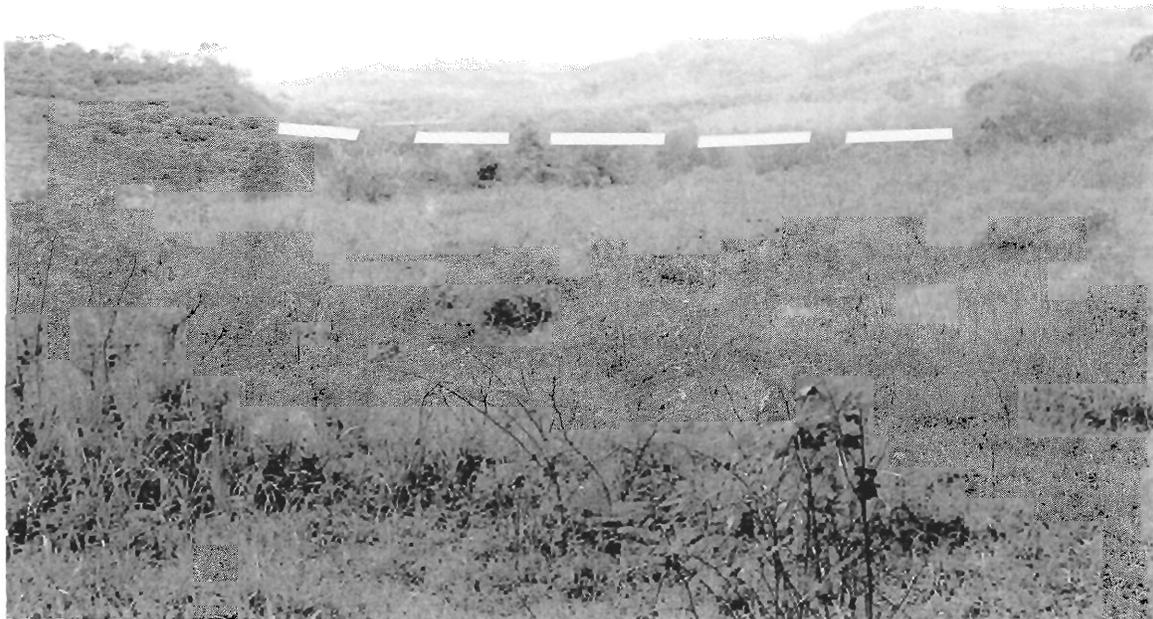
Foto 4. Vista norte-sur del sector con alta integridad de la vega de la quebrada Beatriz. Se señala aproximadamente el centro de la represa a construirse en el sitio.  
Fecha: 25-03-2007.

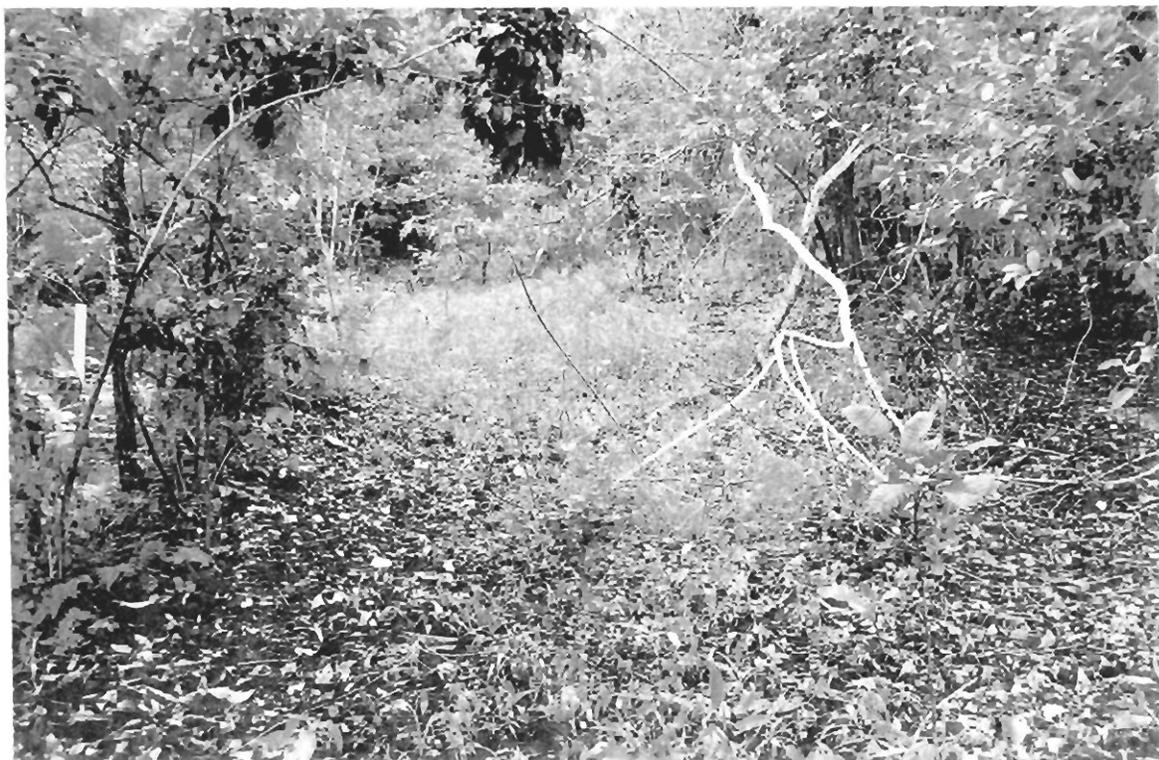
Foto 5. Vista sur-norte de camino abandonado circundante a la ribera oriental de la quebrada Beatriz (cauce señalado). Fecha: 25-03-2007.

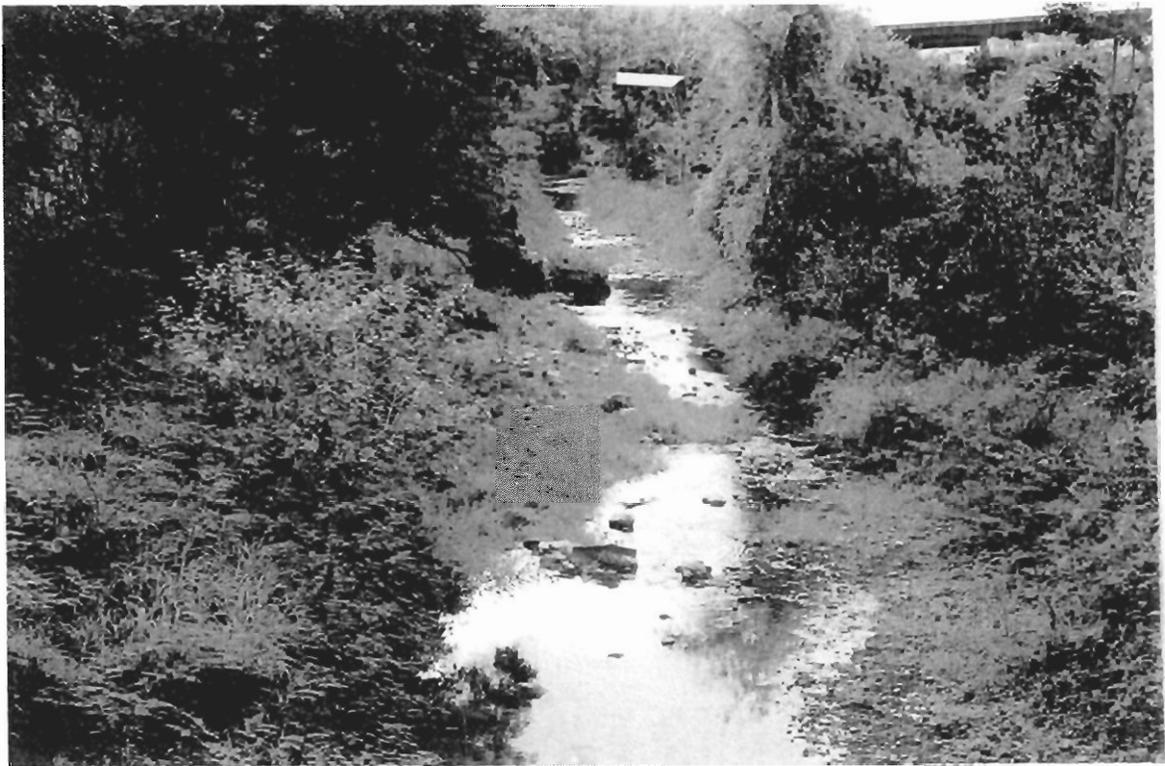
Foto 6. Vista oeste-este del cauce de la quebrada Beatriz (al este del camino). La quebrada constituye el límite norte del terreno. Su límite este se identifica aproximadamente. Fecha: 25-03-2007.

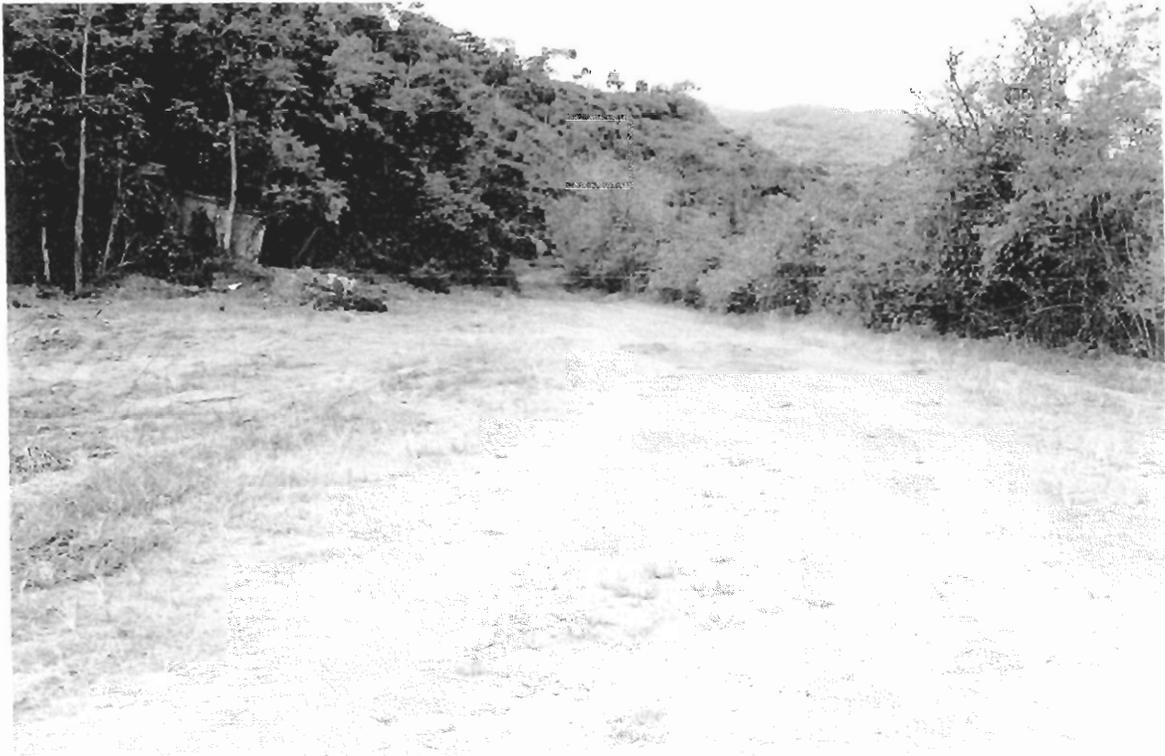
Foto 7. Vista norte-sur de camino de uso actual en el terreno. Constituye el límite que separa el sector con alta integridad de la vega (derecha, al oeste) con el sector de baja integridad (izquierda, al este). Fecha: 25-03-2007.

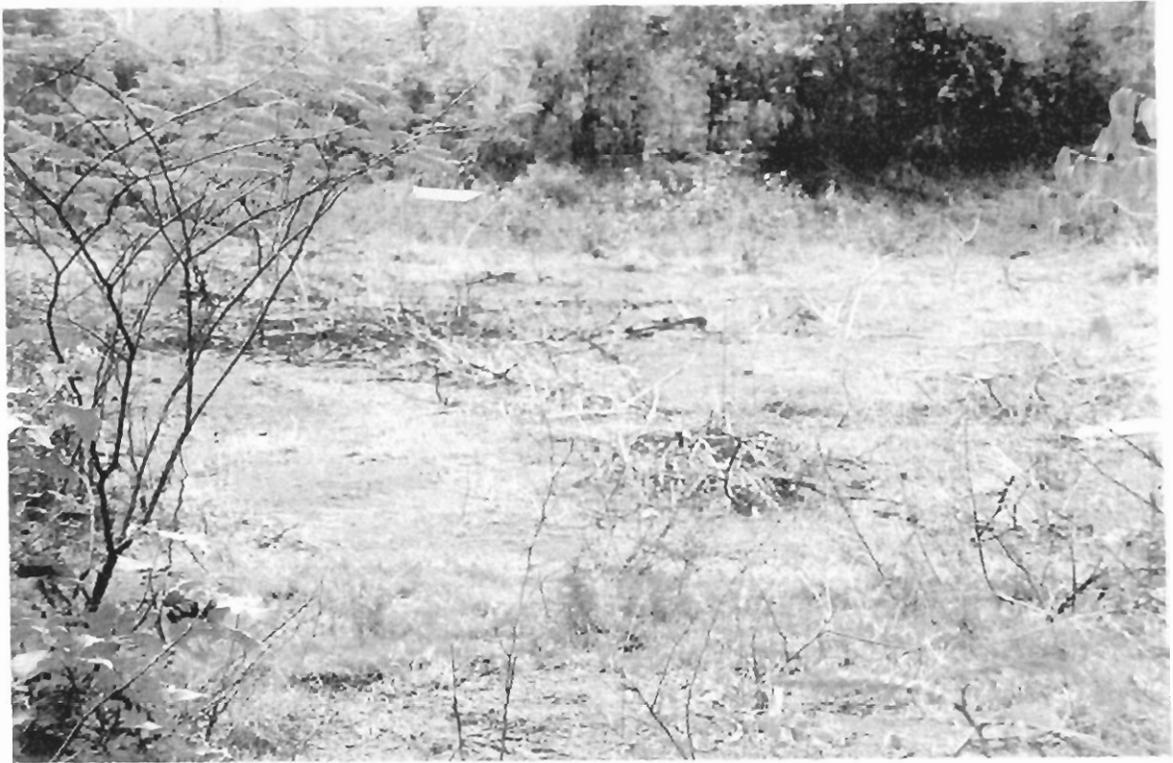
Foto 8. Vista oeste-este del sector de baja integridad de la vega de la quebrada Beatriz. Se señala un corte en talud de ladera de colina. Aproximadamente, 1.50 metros de profundidad ha sido sustraído de la superficie original por remociones en el pasado.  
Fecha: 25-03-2007.

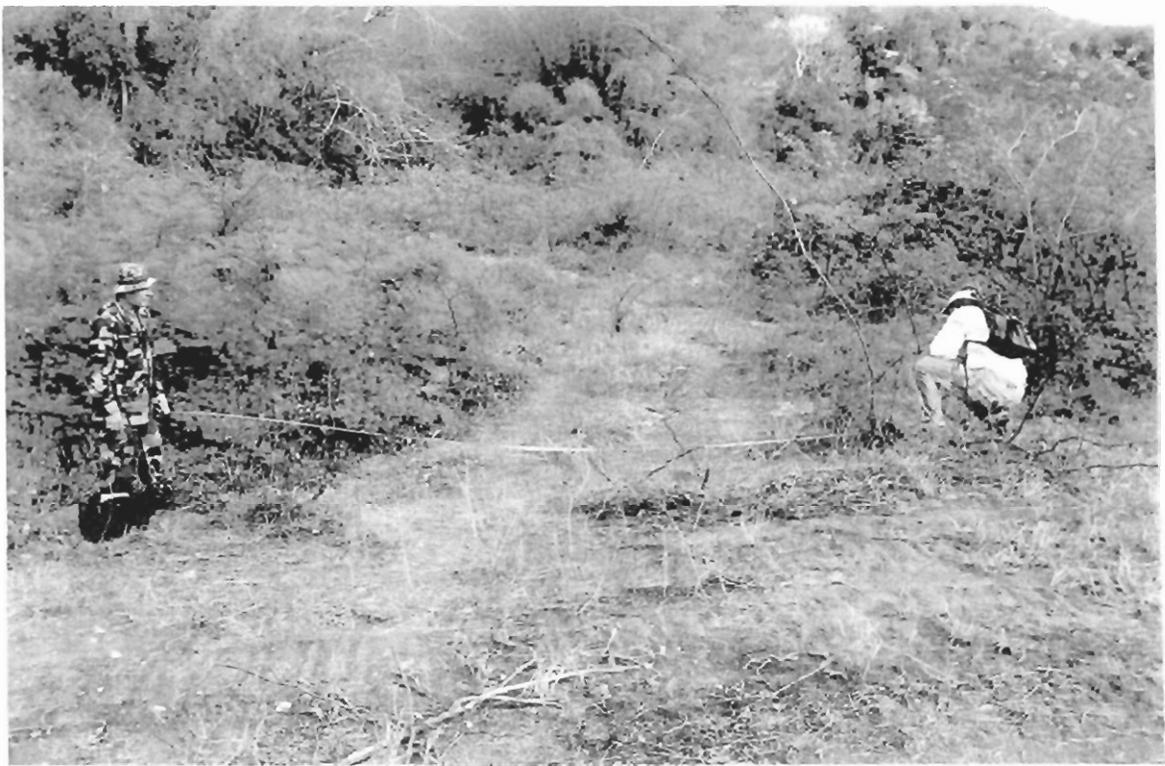
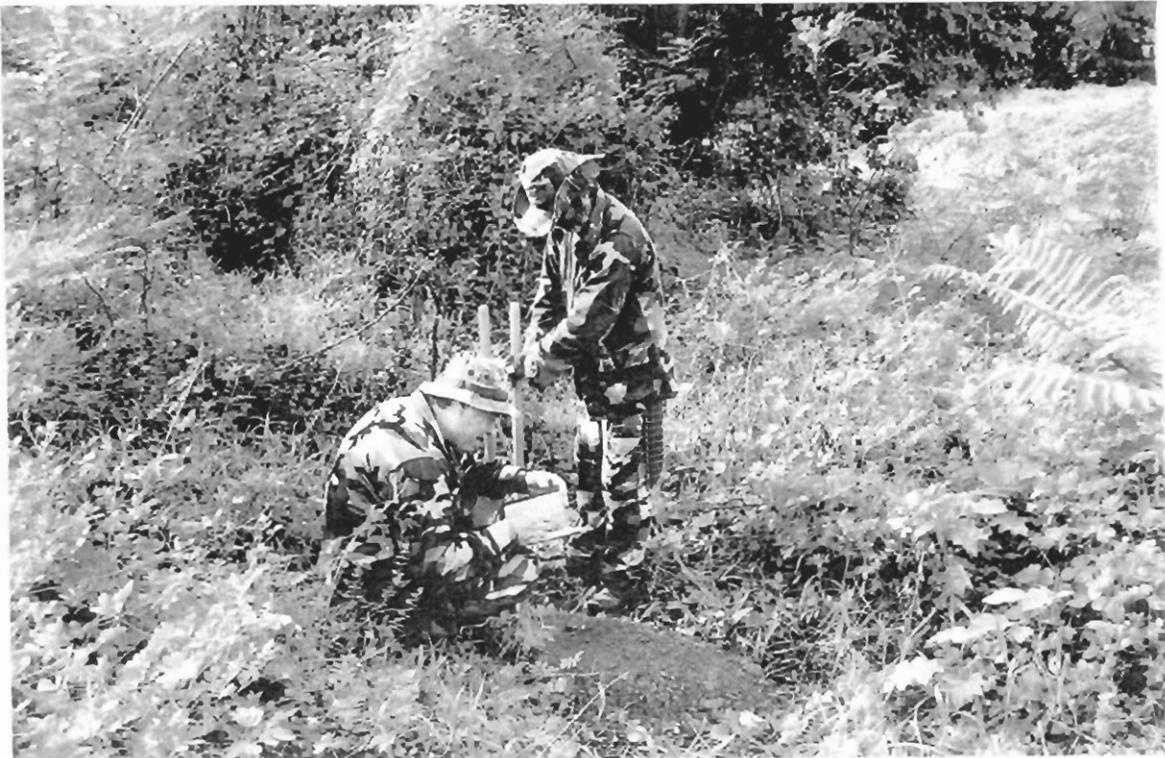
Fotos 9 (superior) y 10. Vista este-oeste de ubicación de sondeos en el Transecto 4, con el uso de cinta métrica, y vista norte-sur de excavación de sondeo (Transecto 5) con el uso de pala doble; respectivamente. Fecha: 25-03-2007.

Las *fotos 9 y 10* complementan la descripción del proceso de prospección bajo superficie.

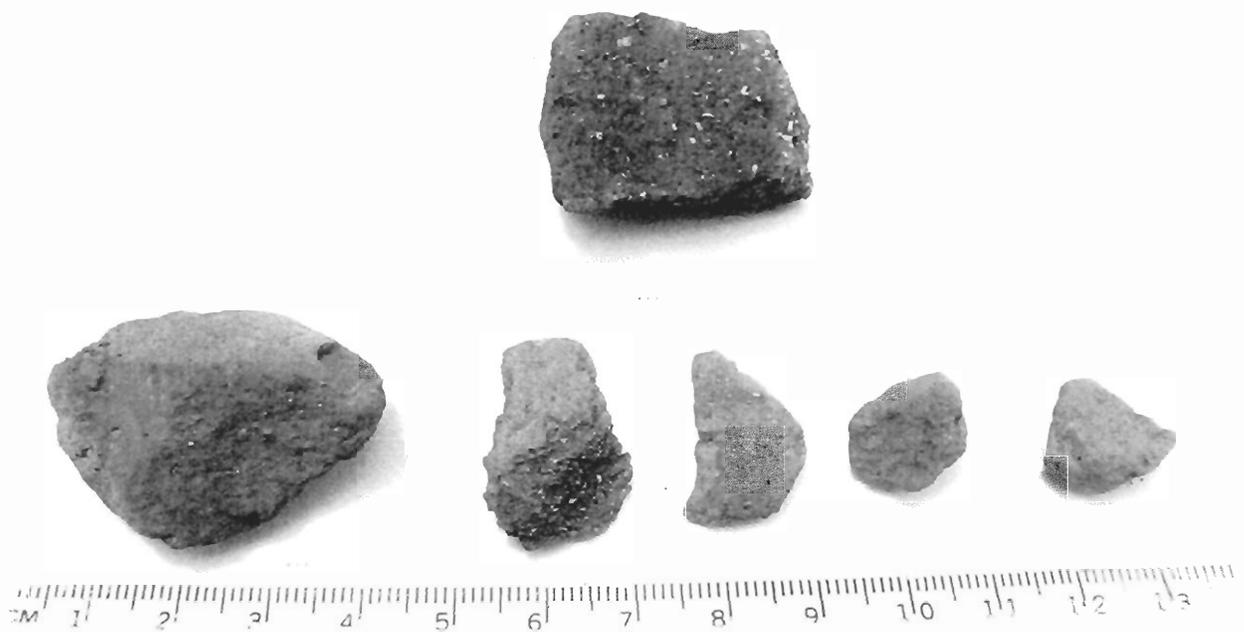
Foto 11. Ejemplares de fragmentos cerámicos (cuerpos no decorados; Transecto 1: frag. superior proviene del sondeo # 3; frags. en hilera inferior, del sondeo # 11). Sobre las características del material del estilo Santa Elena, el arqueólogo Irving Rouse plantea lo siguiente:

Se identificaron un total de 67 fragmentos de cuerpos de vasijas (presumiblemente utilitarias), los cuales no poseen rasgos altamente diagnósticos. Es decir, carecen de rasgos decorativos (incisiones, pinturas, modelados, etc.) o morfológicos (en tanto posibles partes de asas, bordes, fondos, etc.) que permitan definir su afiliación precisa con alguno de los estilos cerámicos conocidos en la secuencia cultural agroalfarera del pasado precolombino de Puerto Rico. Sin embargo, las características del material presentes en la muestra, permiten proponer preliminarmente su afiliación con el estilo Santa Elena (*Foto 11*). Este estilo, adscrito a la cultura homónima, tiene unos parámetros cronológicos oscilantes entre los 900-1200 años D.C. (Rouse, 1992: 52).

“Santa Elena pottery is relatively crude, the majority of the sherds being coarse and fairly soft... The surfaces, while sometimes smooth, are more often uneven, as if they had been only partially rubbed down... The sherds are the thickest in Porto Rico. They average 8 mm... Nevertheless, they break easily. The fractures are coarsely granular... For the most part, they are reddish brown in color” (Rouse, 1952: 344).

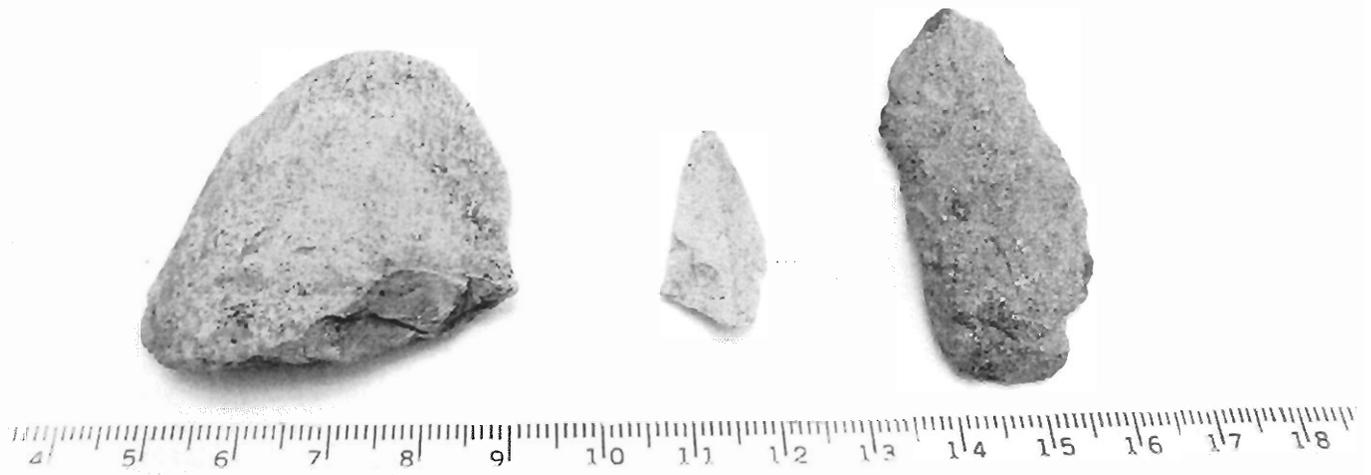
Foto 12. Artefactos líticos en lascas (sondeo 5, Transecto 1):

- Izquierda, raspador (cara ventral)
  - Centro, micropunta (cara dorsal)
  - Derecha, navaja (cara dorsal)
- Se señalan filos con huellas de usos.

Se identificaron un total de 7 artefactos líticos (2 raspaderos, 1 navaja, 1 micropunta, 1 lasca con huella de uso acanalada, 1 posible tajador,<sup>2</sup> 1 posible mano de molienda)\*. Constituyen útiles elaborados en lascas (percusión directa) y en guijarros. La materia prima es de origen ígneo (*fotos 12 a la 14*).

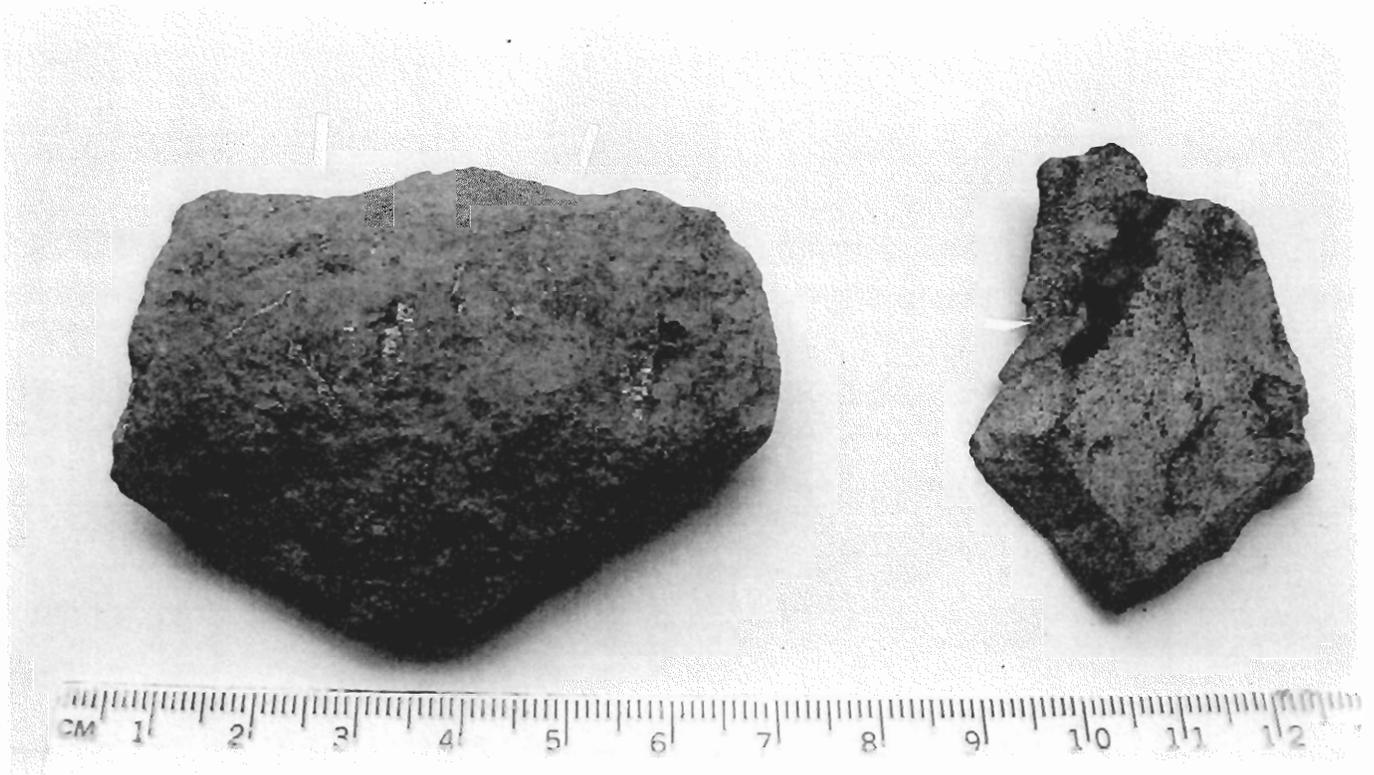
Foto 13. Artefactos líticos en lascas:

- Derecha, lasca acanalada en cara dorsal (sondeo 1, Transecto 4).
  - Izquierda, raspador en cara dorsal (sondeo 2, Transecto 5).
- Se señala huellas de uso (en muescas acanaladas y filo).

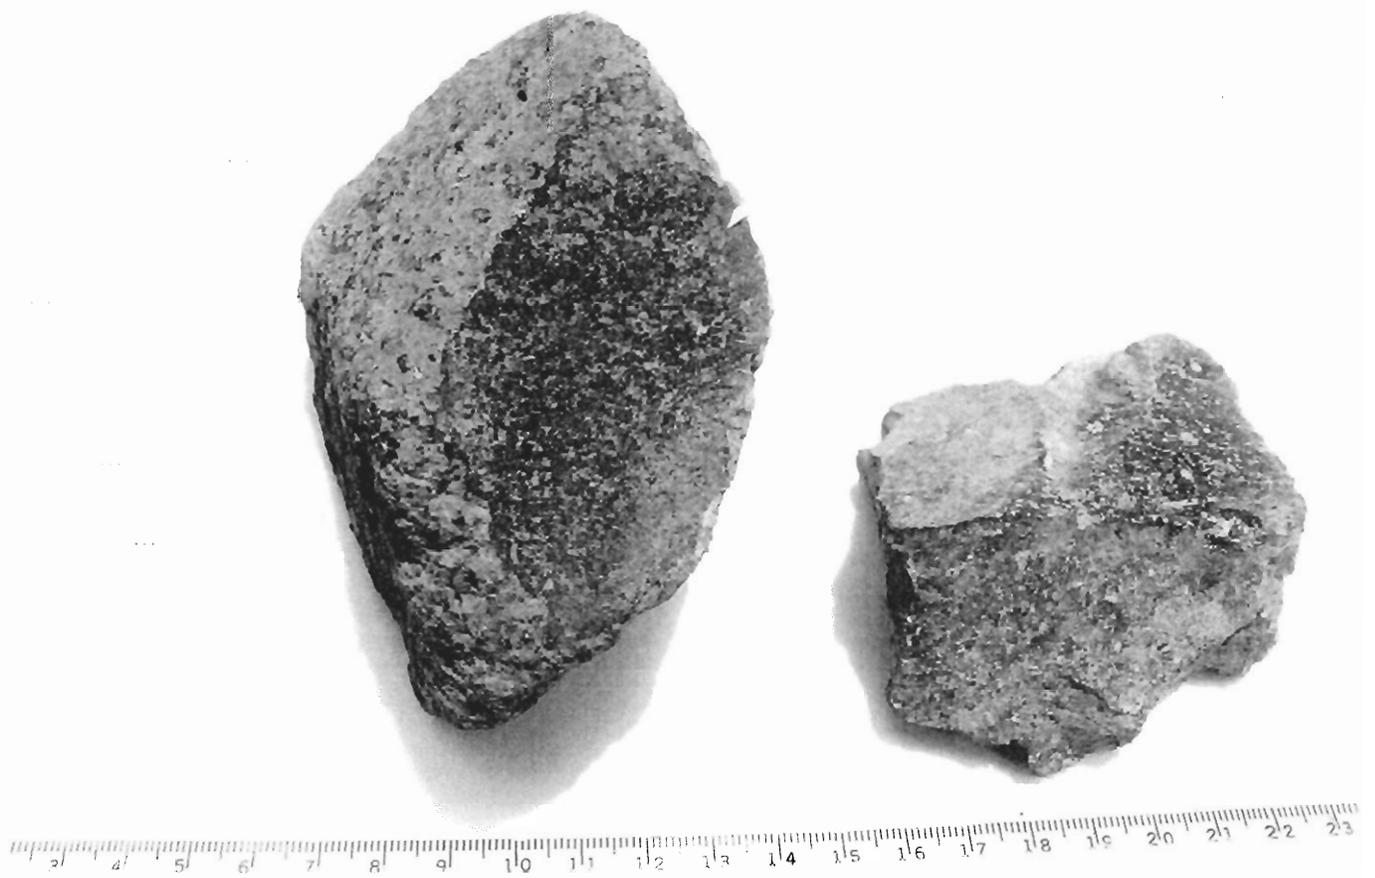
Foto 14. Artefactos líticos en guijarros (identificaciones preliminares):

- Izquierda, mano de molienda (sondeo 2, Transecto 5). Se identifica posible huella de uso por acción de moler.
- Derecha, tajador (sondeo 12, Transecto 1). Se identifica posible huella de uso por acción de cortar con golpe.

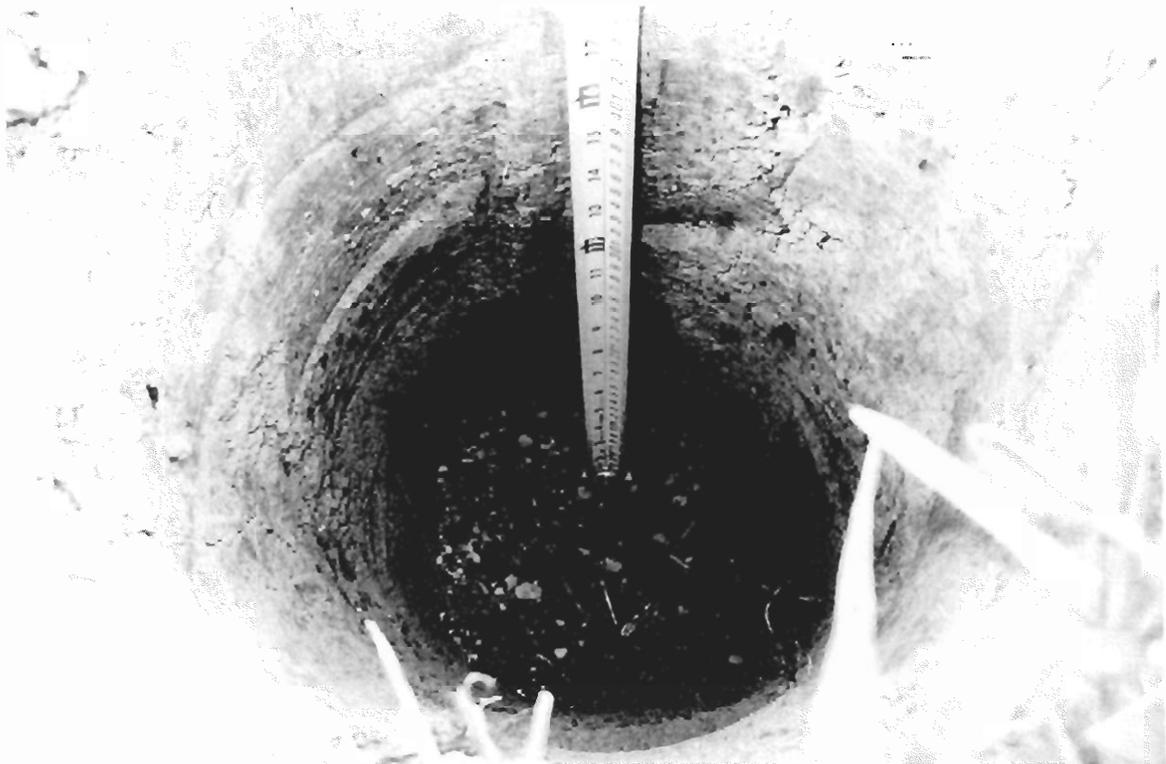
Foto 15. Aspecto de presencia densa de carbón entre los 20-50 centímetros de profundidad (sondeo 25, Transecto 1). Fecha: 25-03-2007.

Estas evidencias no fueron cuantificadas, y se registraron consignando su presencia (como densa o trazas) en los sondeos. Se identificaron en los transectos 1 (sondeos 7, 25) 2 (sondeos 2, 3, 6, 7, 8, 9), 4 (sondeos 2, 3, 4, 5, 6, 7, 8, 13, 14, 25) y 5 (sondeo 1). El carbón fue identificado entre la superficie actual del suelo (sondeos 4, 5, 6, 7, 8, 14; Transecto 4) y los 70 centímetros de profundidad (sondeo 2, Transecto 5). Refiérase a la *Foto 15*.

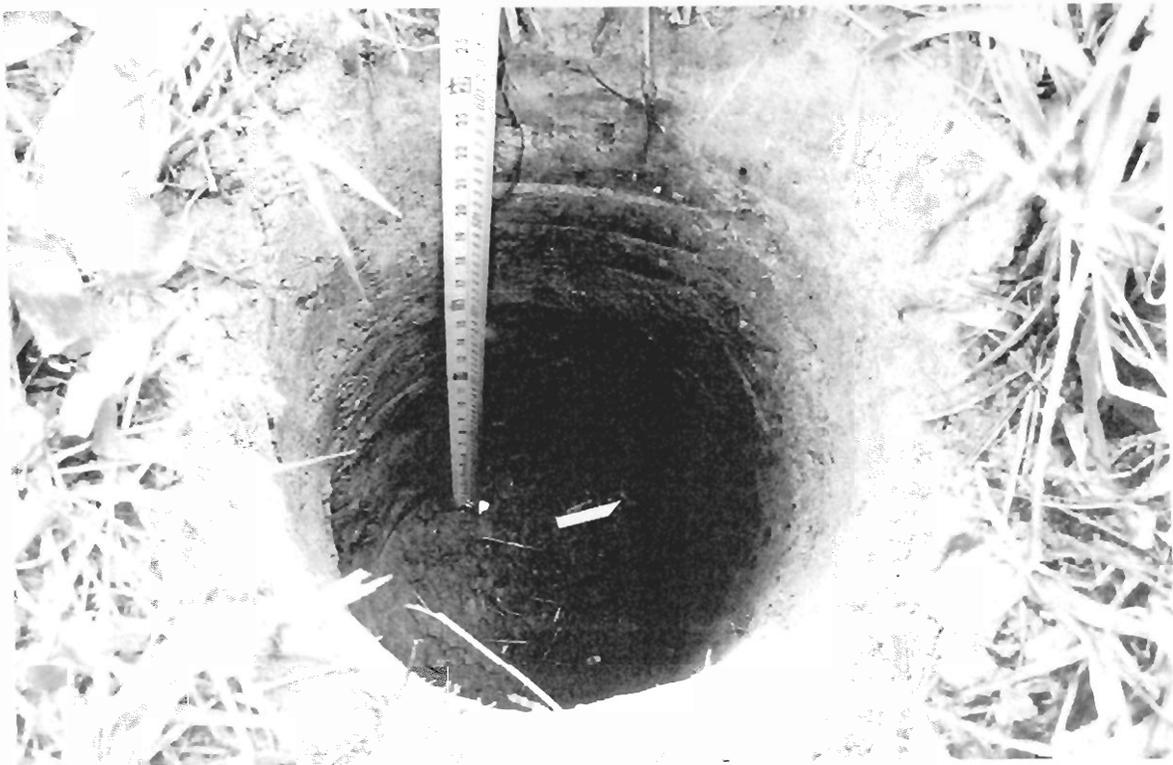
Foto 16. Aspecto de localización de fragmento óseo (señalado) en el sondeo 2, Transecto 5. Fecha: 25-03-2007.

Un pequeño fragmento de hueso fue identificado a unos 70 centímetros de profundidad en el sondeo 2, Transecto 5 (*Foto 16*). Preliminarmente, el Dr. Roberto Martínez Torres lo identificó como parte de un hueso humano.

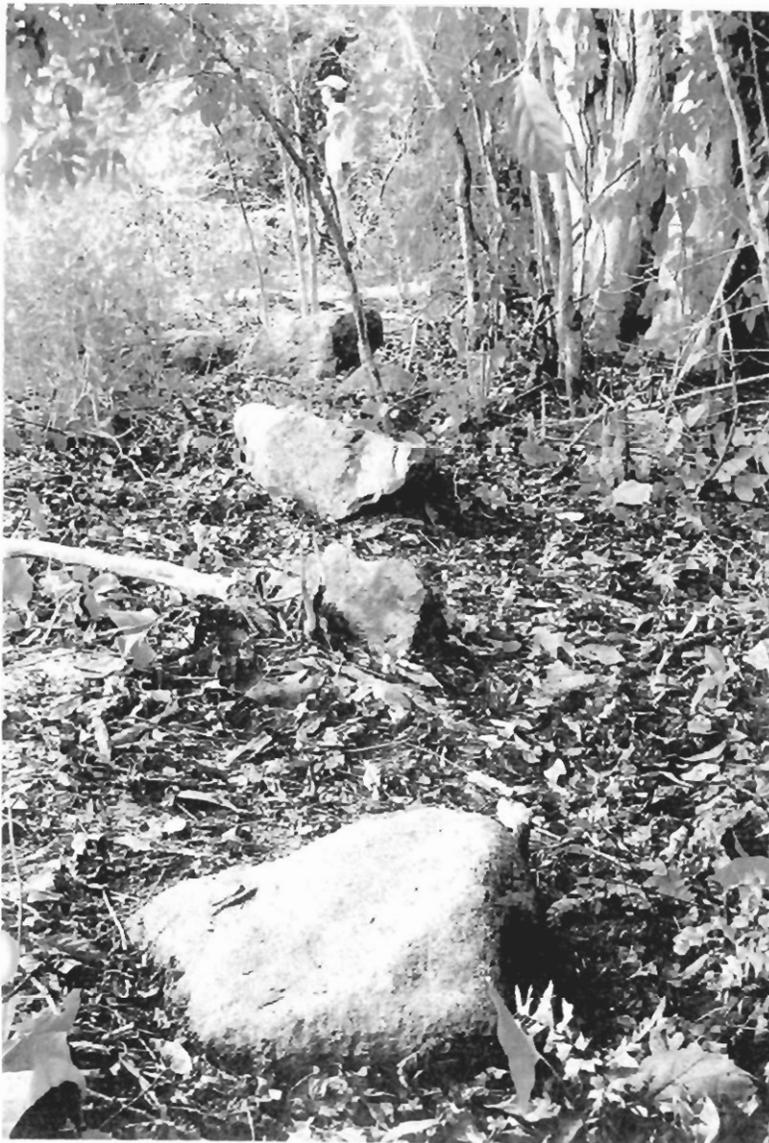
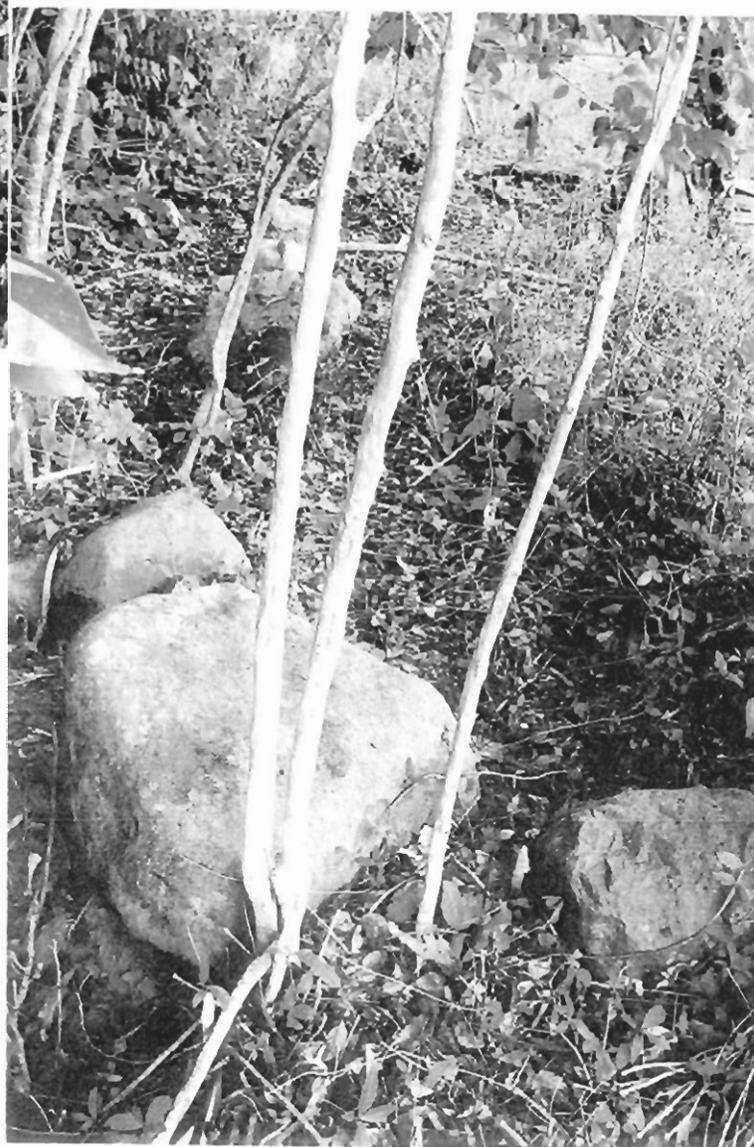
Foto 18. Vista norte-sur de configuración pétrea.  
Fecha: 25-03-2007.

Foto 17. Vista norte-sur de configuración pétrea.  
El largo de la hilera es de unos 25 metros.  
Fecha: 25-03-2007.

Identificada por el arqueotécnico Oscar A. Vega Maldonado durante la ejecución de sondeos en el Transecto 4, consiste de una hilera de rocas orientadas sur-norte aledañas a la ribera oriental de la quebrada Beatriz. Las características de la configuración y su entorno (el gran tamaño y enterramiento parcial de las rocas, la ausencia en ellas de huellas de maquinarias, la dinámica de arrastre de cantos rodados observada en el cauce de la quebrada, y su disposición ordenada en hilera) sugieren fuertemente que representa una obra humana (fotos 17 y 18).

Sobre la configuración pétrea es difícil establecer un juicio categórico en función de su asociación diacrónica y sincrónica con el depósito cultural. Aunque es posible relacionarla con monolitos en hileras asociados a las plazas ceremoniales del pasado precolombino (Dr. Martínez Torres, comunicación personal, 25-03-2007), el suscribiente considera que la configuración amerita mayores estudios para dilucidar uso y adscripción cultural. Debe señalarse, empero, que la identificación preliminar del estilo cerámico Santa Elena en el residuario es compatible con su asociación con las plazas ceremoniales:
