# ESTUDIO DE MORFOLOGIA PROYECTO EMBALSE BEATRIZ CAGUAS, PUERTO RICO

29 DE MAYO DE 2007

Este informe describe la condición de morfología fluvial pre-proyecto en el Río Turabo y en la Quebrada Beatriz y evalúa los posibles impactos debido a la construcción del proyecto.

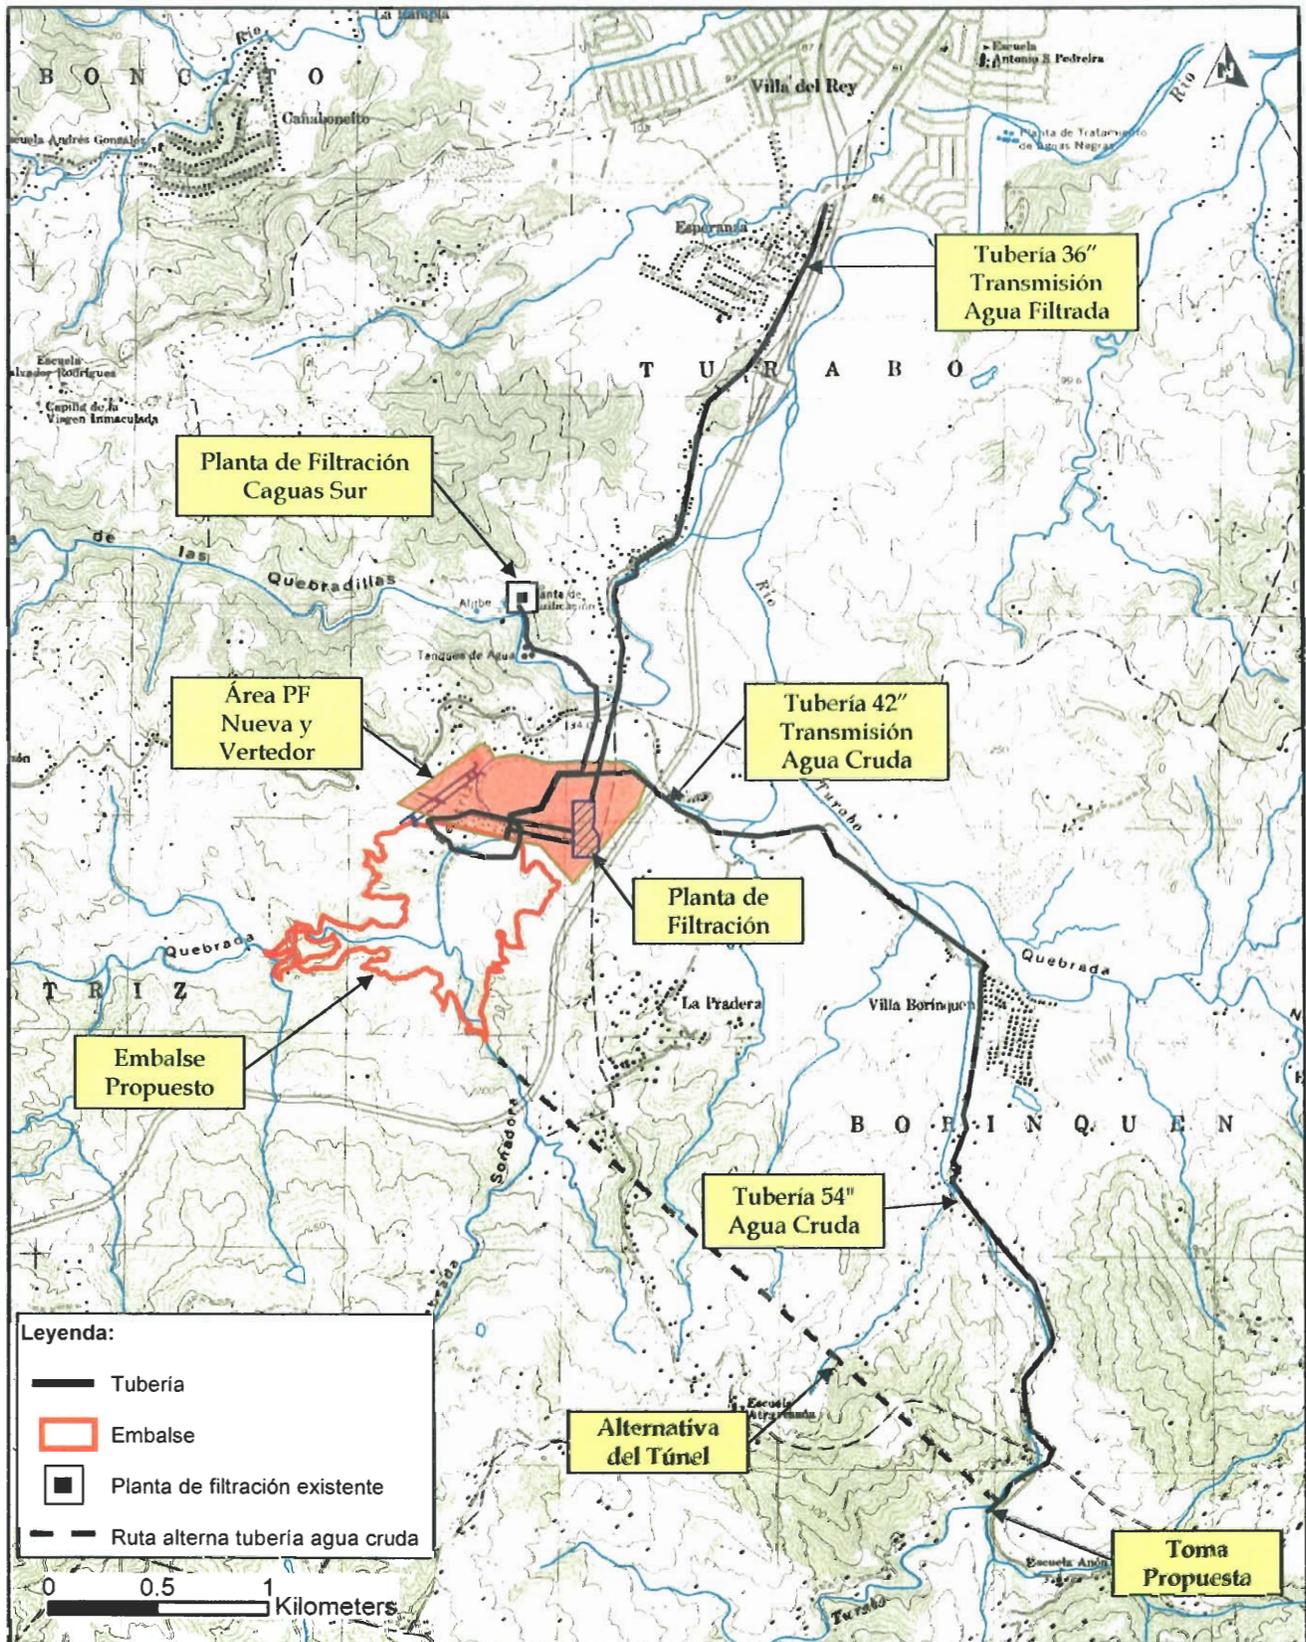
Figura 1a: Localización de los componentes del proyecto propuesto en mapa topográfico.

El proyecto contempla la construcción de una represa en tierra en la Quebrada Beatriz en el barrio Beatriz del Municipio de Caguas, una toma de agua cruda en el Río Turabo (aproximadamente 250 m aguas arriba de la entrada a la comunidad Felipito Flores), una tubería de aducción de 54" de diámetro o un túnel de aproximadamente 120" que transportará agua desde la toma en el Río Turabo hasta el embalse, una nueva planta de filtración, una tubería de transmisión de aguas crudas de 42" desde el embalse propuesto hasta la nueva planta de filtración y otra que conectará la línea de transmisión existente proveniente de la toma de agua existente en la Quebrada las Quebradillas hacia la nueva planta, dos tanques de almacenamiento de agua filtrada (3.5 Mgal cada uno), una estación de bombeo y una tubería de transmisión de agua filtrada de 36" de diámetro hacia el área urbana de Caguas. La configuración propuesta se presenta en las Figura 1 (a y b).

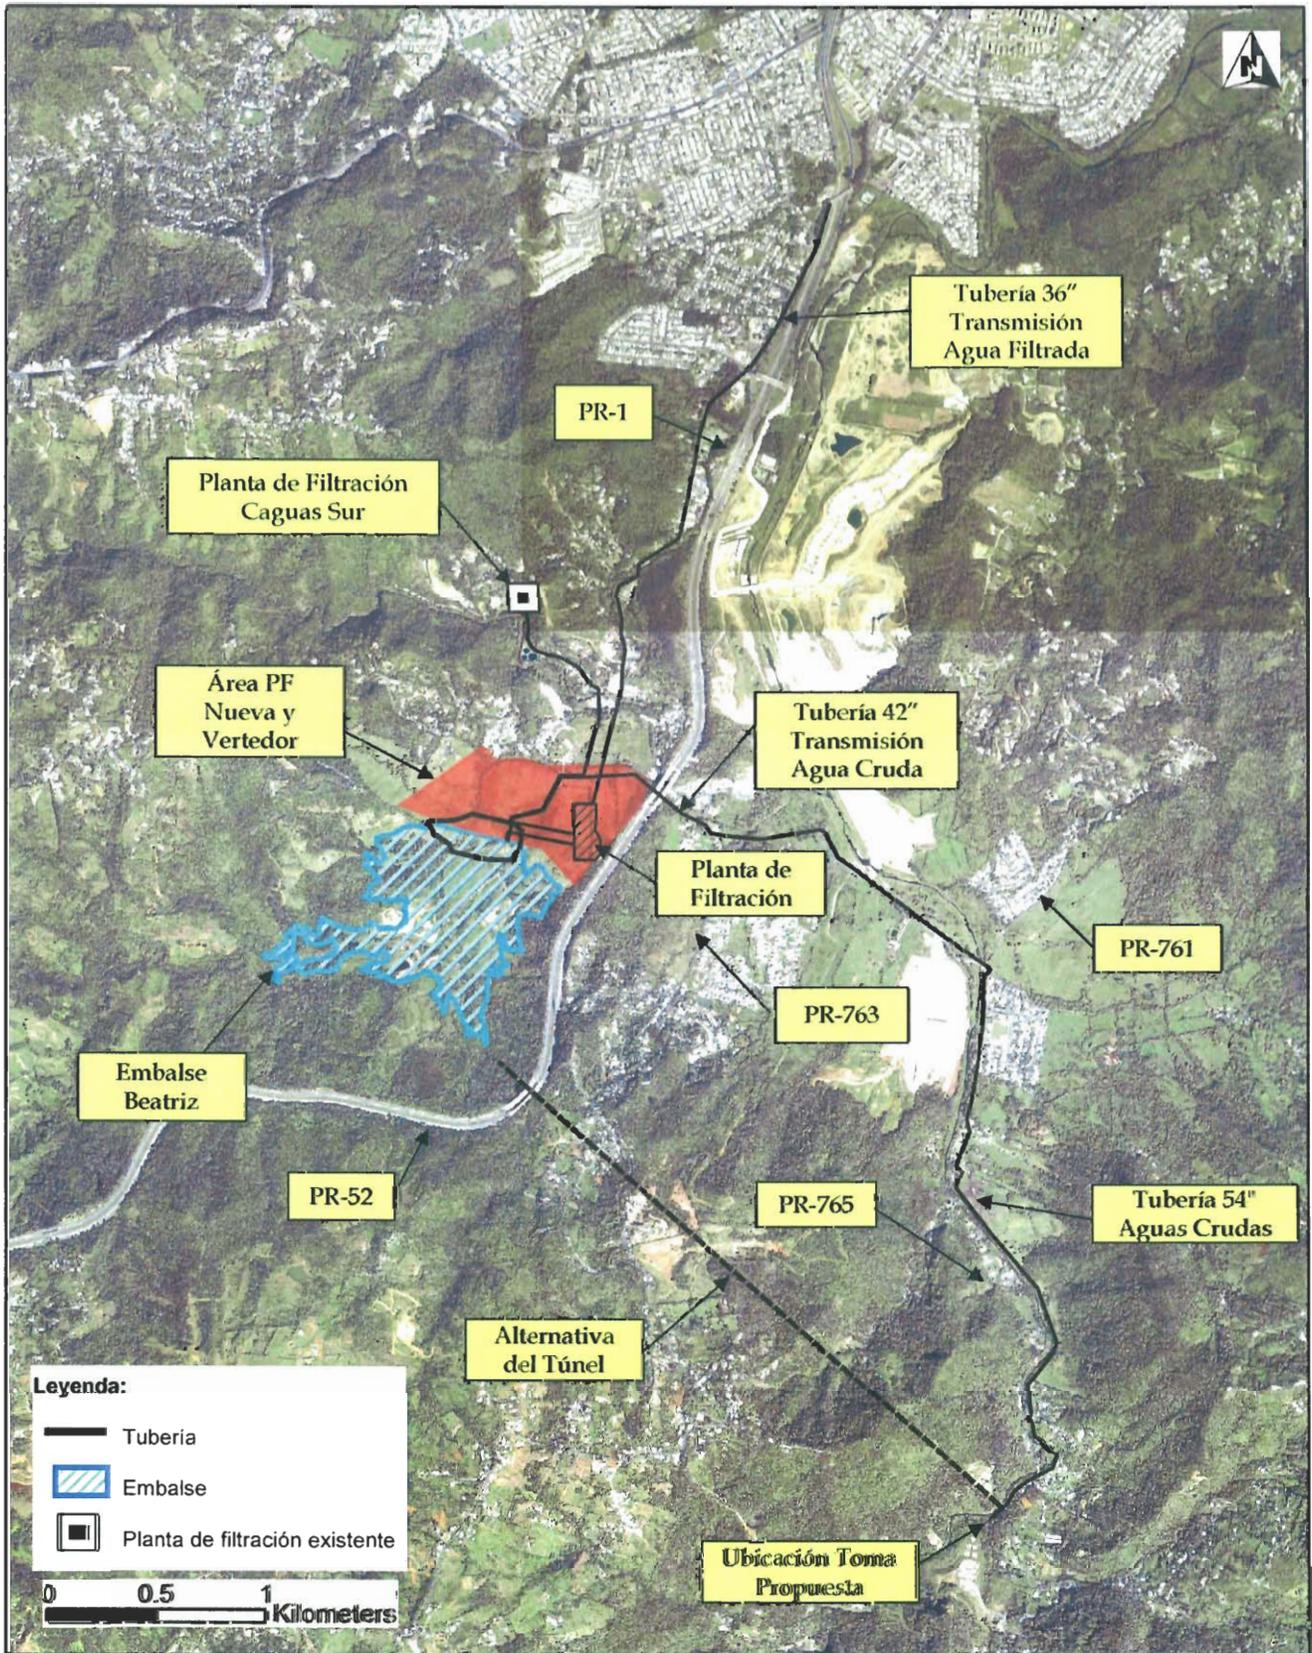
Figura 1b: Localización de los componentes en fotografía aérea (JP, 2002).

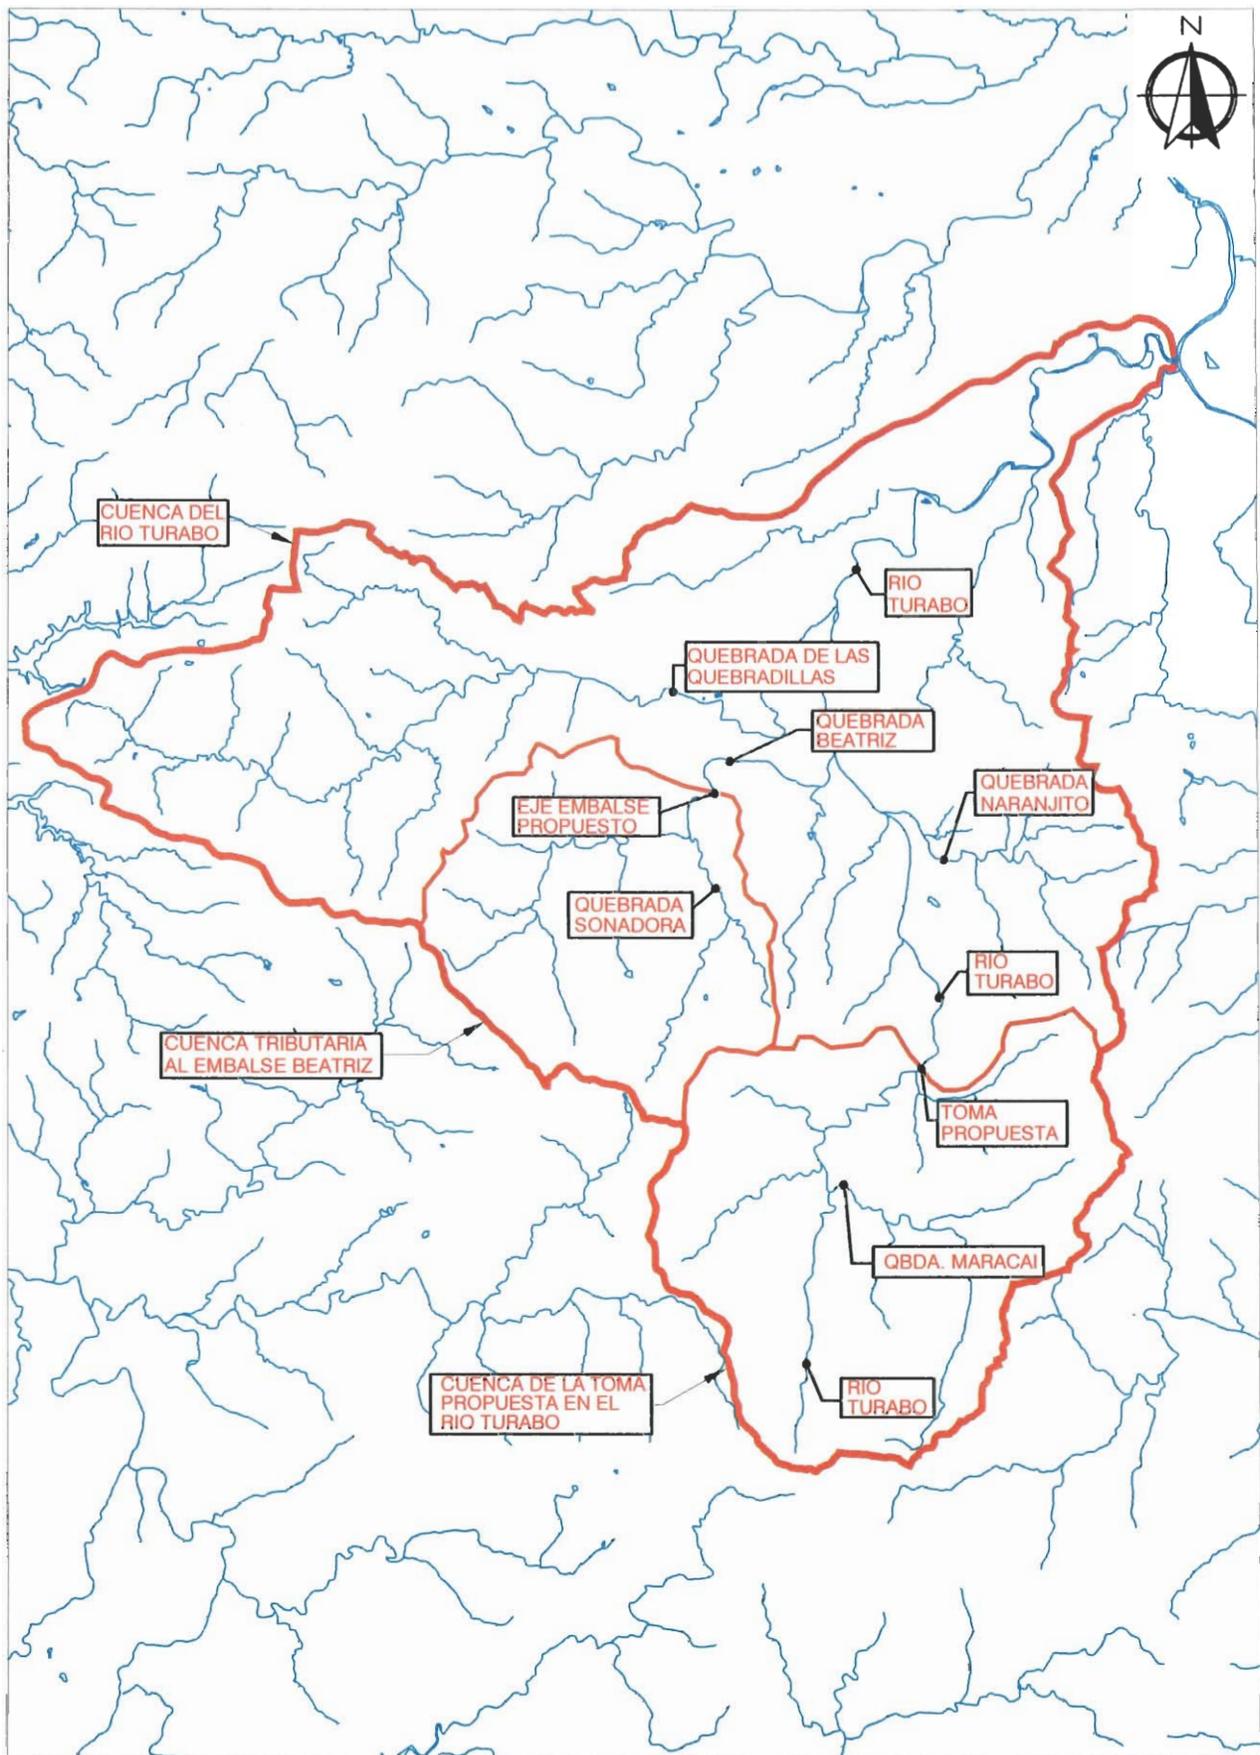
Figura 2: Mapa Hidrográfico donde se ilustran los cuerpos de agua tributarios al Río Turabo.

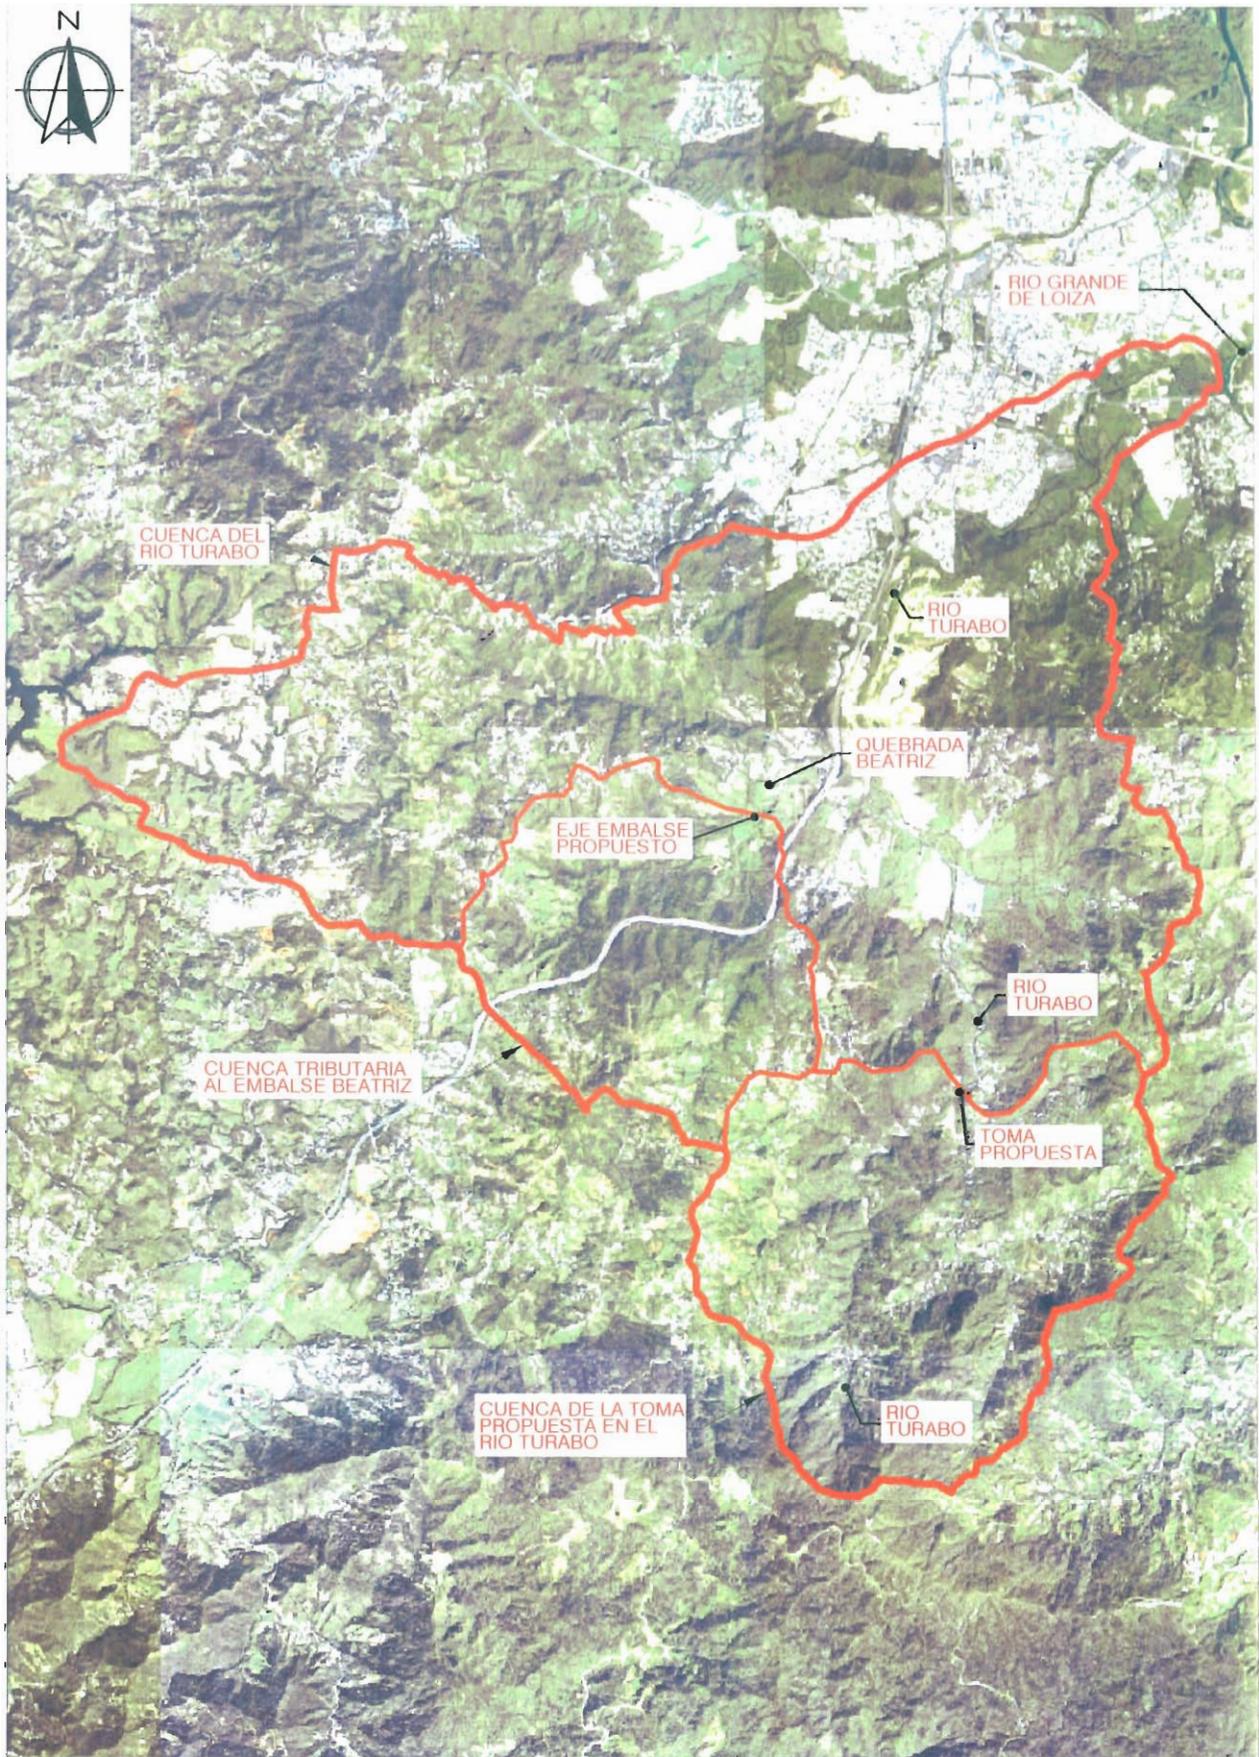
Figura 3: Foto aérea de la Cuenca del Río Turabo.

eliminado parte del valle inundable y atrincheró el Río Turabo en su recorrido hasta llegar a la confluencia con el Río Grande de Loíza. La **Figura 3** presenta una foto aérea de la cuenca tributaria al Río Turabo.

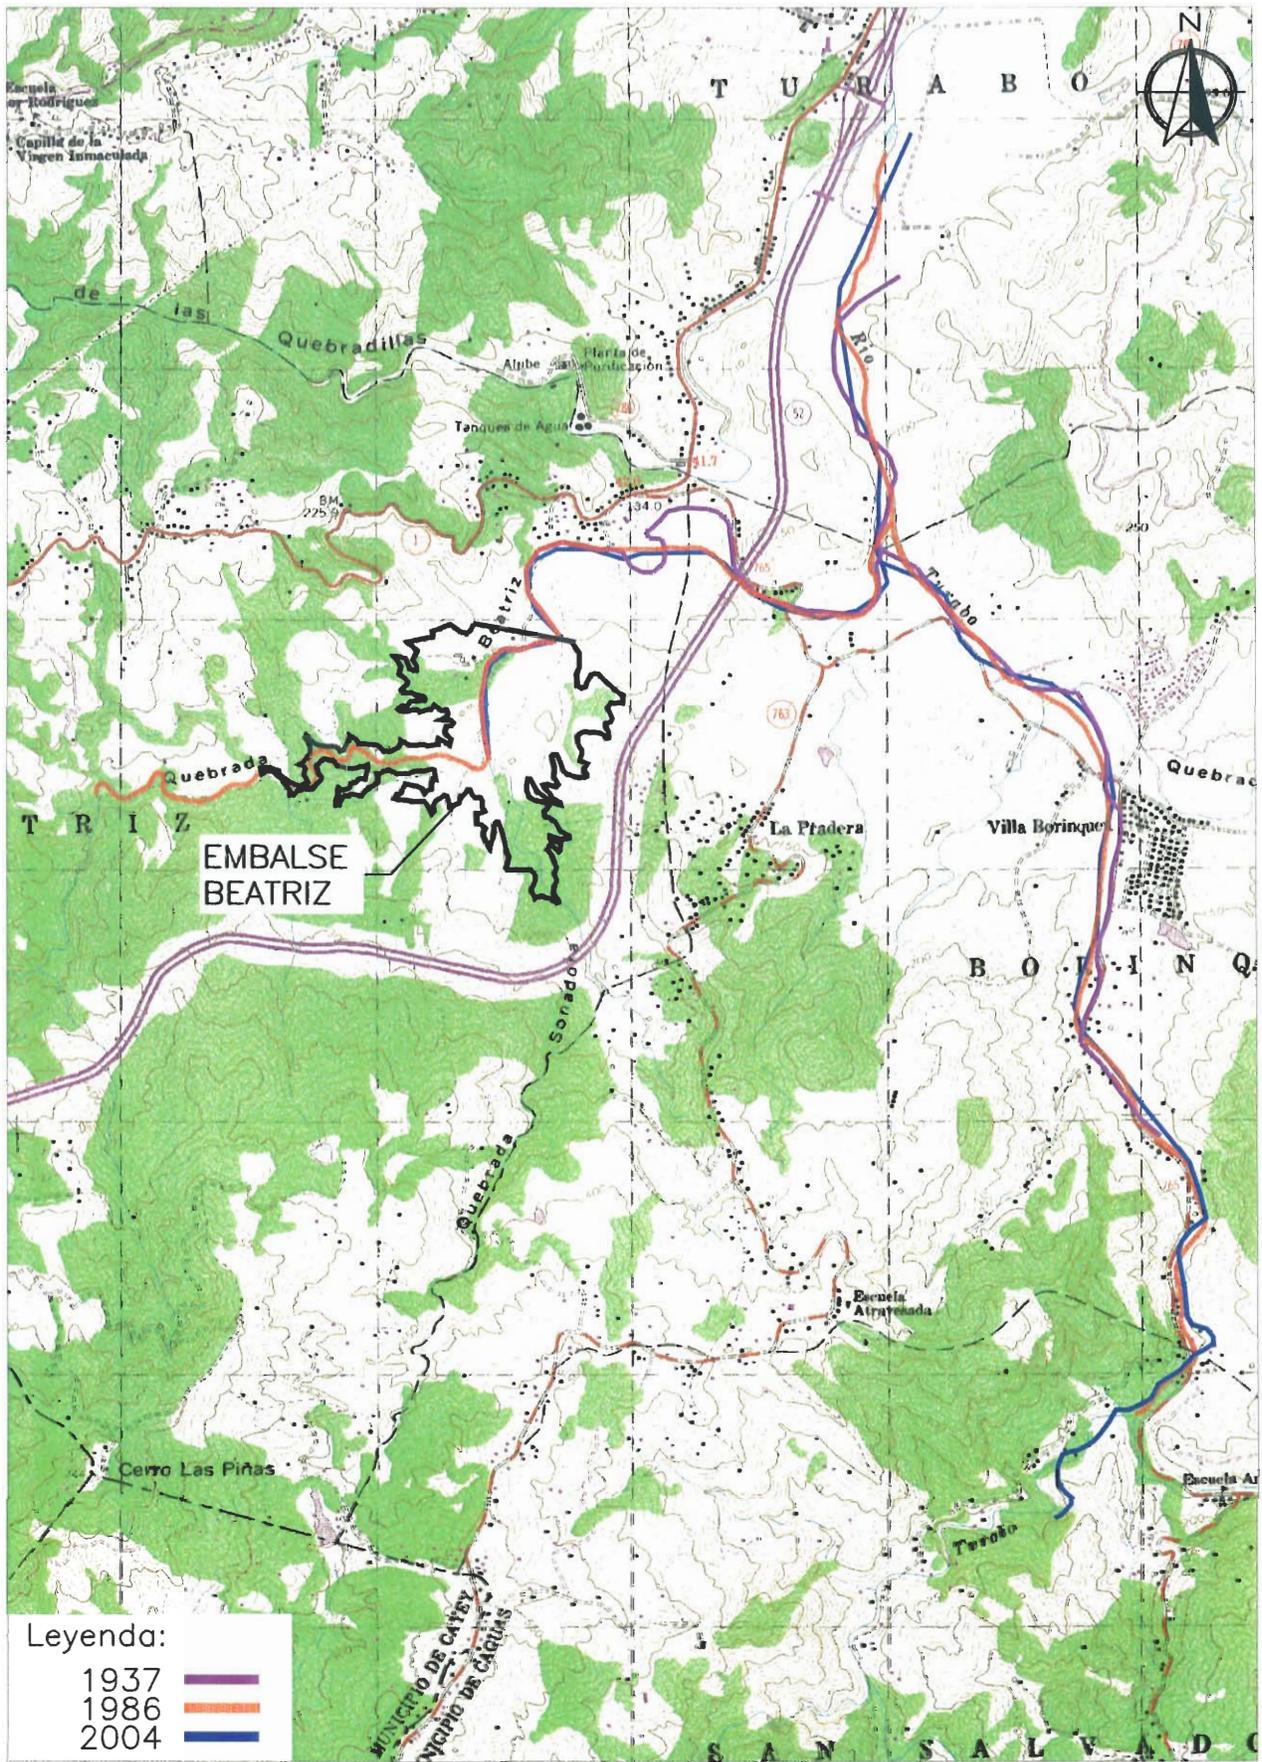
Figura 4: Migración histórica del Río Turabo. Escala 1:30,000

La Figura 4 presenta la migración histórica de la quebrada en el valle inundable. En la zona existe evidencia que indica el movimiento lateral histórico de la quebrada. En la zona se han construido puentes que controlan la migración lateral de la quebrada en el valle. Este tramo de la quebrada se clasifica como C4. La Foto O en el Apéndice A presenta la Quebrada Beatriz en la zona donde se propone el muro de tierra.

La Figura 4 presenta la migración histórica del Río Turabo en el valle aluvial. El río se encuentra activo en su proceso de migración lateral, y la erosión de los bancos del río observada en las visitas de campo es un indicador de la actividad migratoria del río. El río alterna su posición a través del valle erodando los bancos externos de los meandros y depositando material en la parte interior. Este proceso de migración lateral ocurre a causa de los flujos significativos y pueden causar cambios drásticos en la alineación del río.

El lugar propuesto para la toma de agua esta ubicado en un tramo morfológicamente estable. La migración histórica del Río Turabo presentada en la Figura 4 demuestra que el río no ha sufrido cambios significativos en este sitio desde el 1937. El tramo posee afloramiento de rocas en ambos lados lo que previene su migración lateral en este tramo.

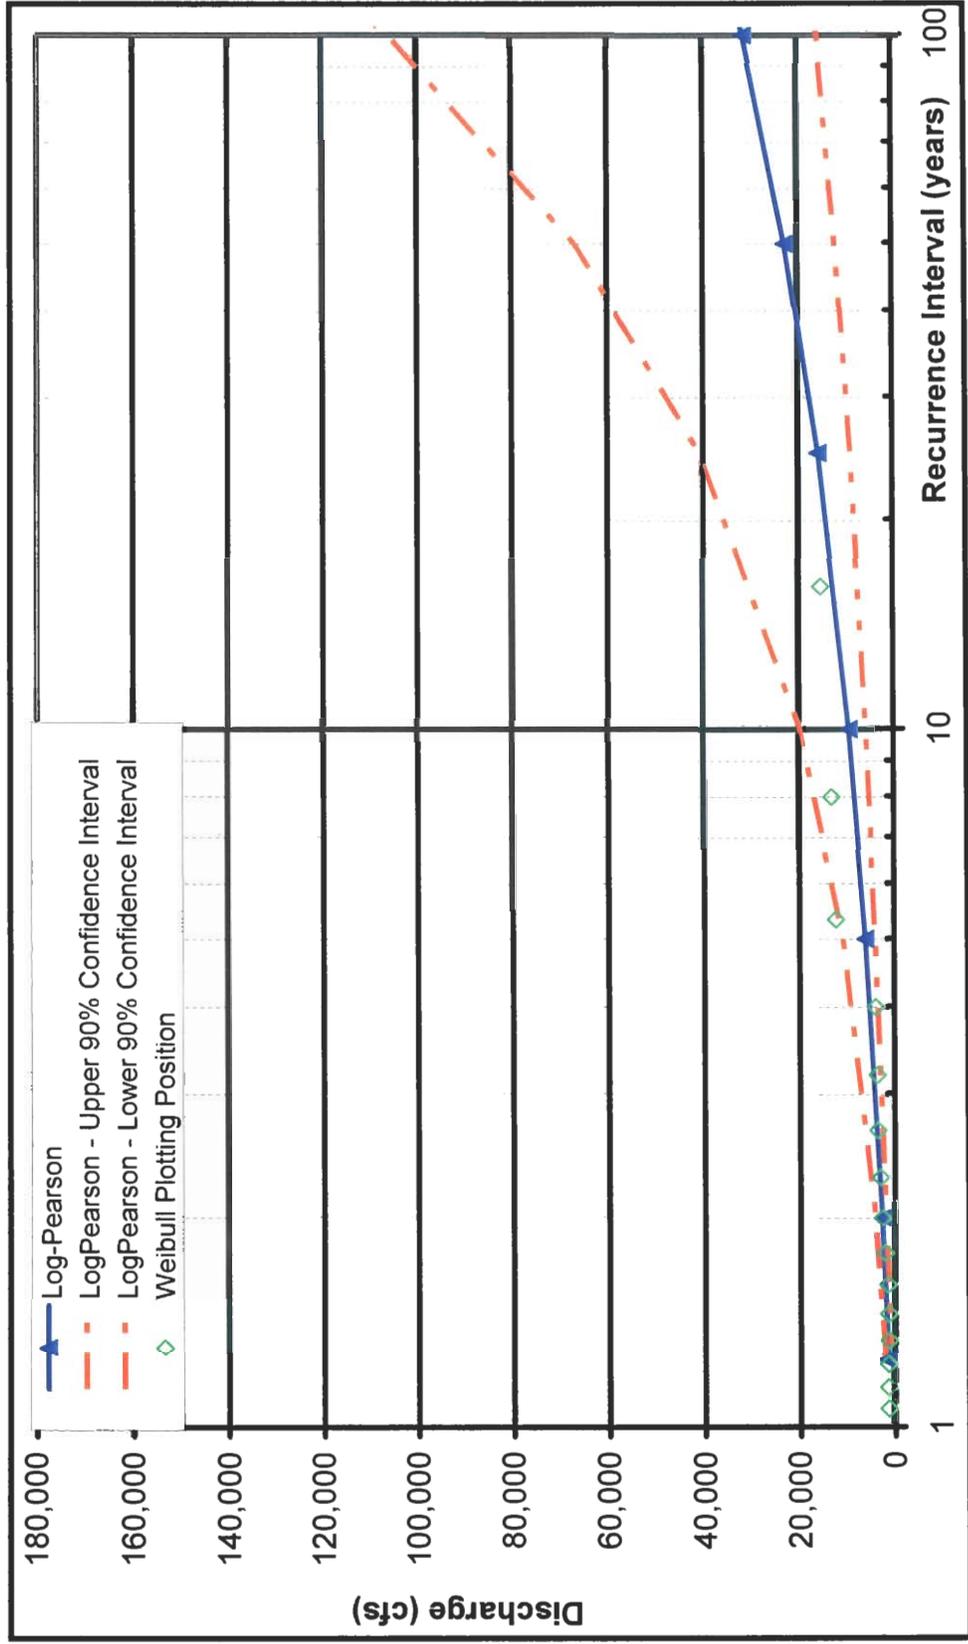
Figura 7: Regresión Log-Pearson en Estación de Aforo 50053025.

La descarga con recurrencia de 1.5 años en la estación de aforo 50053025 del Servicio Geológico de los Estados Unidos (USGS) en el Río Turabo fue determinada en 42.5 m<sup>3</sup>/s (1500 pies<sup>3</sup>/s). Se realizó una regresión tipo log Pearson III utilizando los datos de caudales máximos anuales de la estación de aforo. La estación 50053025 se encuentra aproximadamente 500 m aguas abajo de la toma propuesta y posee un record de 15 años (1990-2004). La Figura 7 presenta los resultados de la regresión.

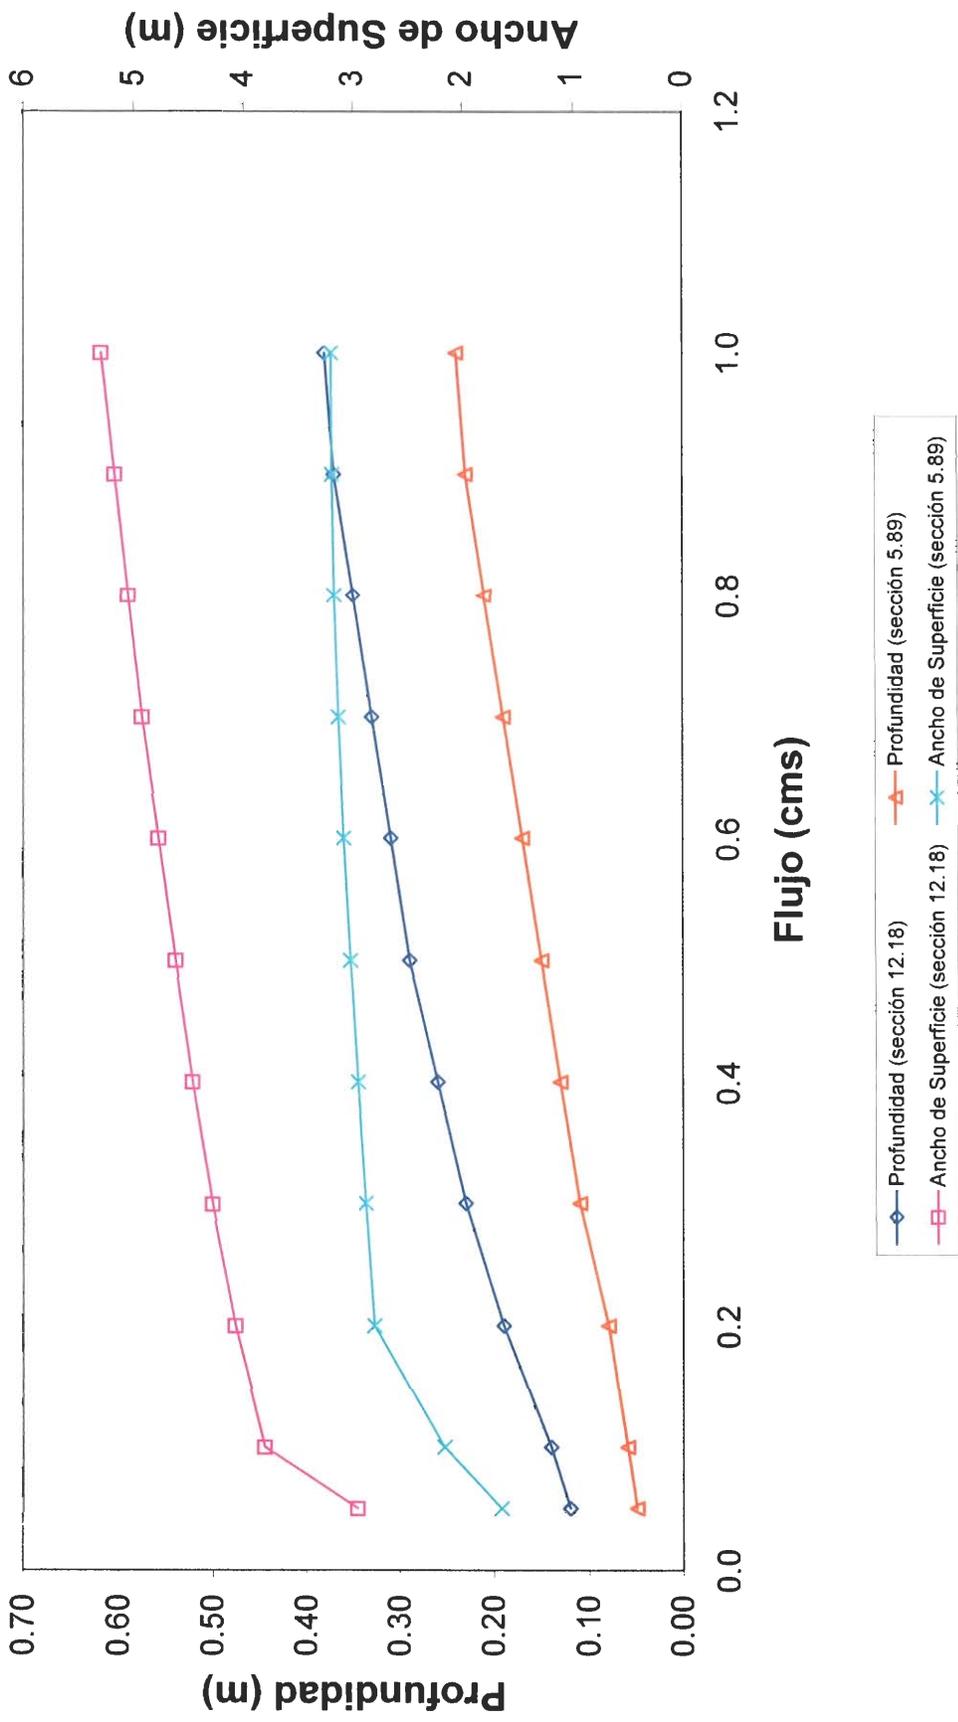
**Figura 8. Relación de Ancho y Profundidad versus Descarga en Tramo de Estudio 100 m aguas abajo de la Toma en el Río Turabo.**

La toma de aguas crudas y el embalse fuera del cauce mantendrán el flujo mínimo del río para permitir la migración de especies acuáticas. Se realizó una simulación hidráulica en un tramo 100 m aguas abajo del lugar donde se propone la toma para determinar la variación de dos parámetros de acuerdo al flujo:

1. profundidad máxima del agua
2. superficie (ancho) mojada

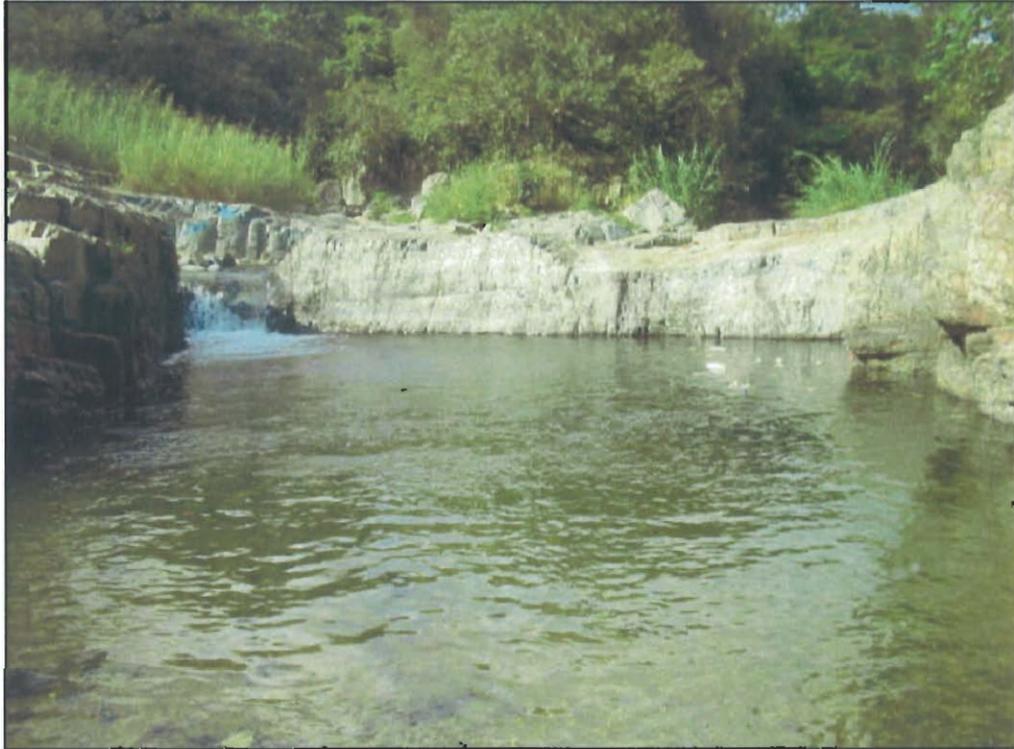
Foto A: Lugar donde se propone la Toma en el Río Turabo  
(foto tomada mirando aguas arriba).

- En la zona donde se propone la toma en el Río Turabo el lecho del río se compone de roca madre con depósitos menores de material granular (arenas y piedras). Esta zona se caracteriza por ser predominantemente recto y poseer una pendiente promedio de 0.0256 % con pequeñas cascadas y piscinas. La configuración geométrica de la zona no ha variado luego de los eventos de lluvias observados. La Foto A presenta una foto del sitio propuesto para la toma. Aproximadamente 20 m aguas arriba del sitio propuesto para la toma de agua del proyecto un afluente drena hacia el río.

En el lugar propuesto para la toma en el río es una zona de control geológico (Foto A). Desde el puente de la PR-765 (aledaño a la comunidad Felipito Flores) hasta el puente curvo de la PR-765 (cerca de las Parcelas de Borinquen) el río se encuentra atrincherado por la PR-765. Aguas abajo de este lugar el atrincheramiento es causado por las canalizaciones, depósito de relleno, proceso de incisión o extracción de material granular. La incisión del río es evidente en las pilastras del Puente #2 que cruzan el río (Foto E).

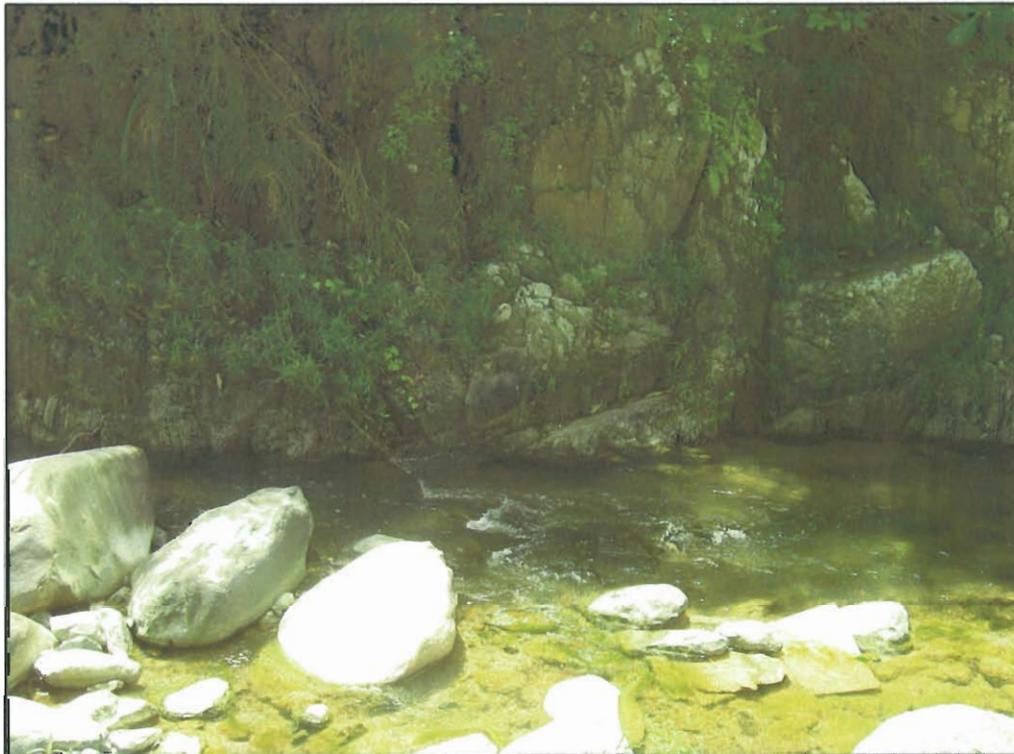
Foto B: Segmento Aguas Abajo de la Toma donde se realizó Análisis Hidráulico  
(foto tomada mirando hacia el oeste).

- Aproximadamente 450 m aguas abajo de la toma la pendiente del río disminuye y se observan depósitos de material de 64 mm a un metro de diámetro. La Foto B presenta una foto del lugar.

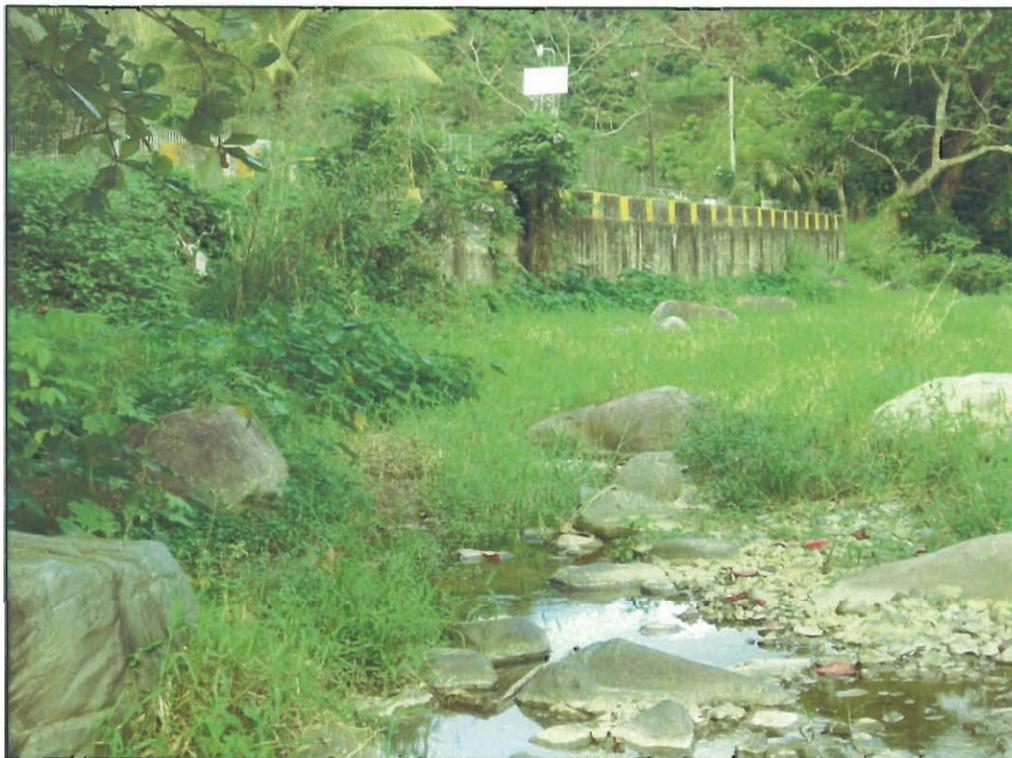
Foto D: Muro para proteger carretera PR-765  
(foto tomada mirando aguas abajo).

- Muros en hormigón construidos en el banco izquierdo para proteger la PR-765 y residencias localizadas aproximadamente 1,100 m aguas abajo de la toma propuesta en el Río Turabo (Foto D).

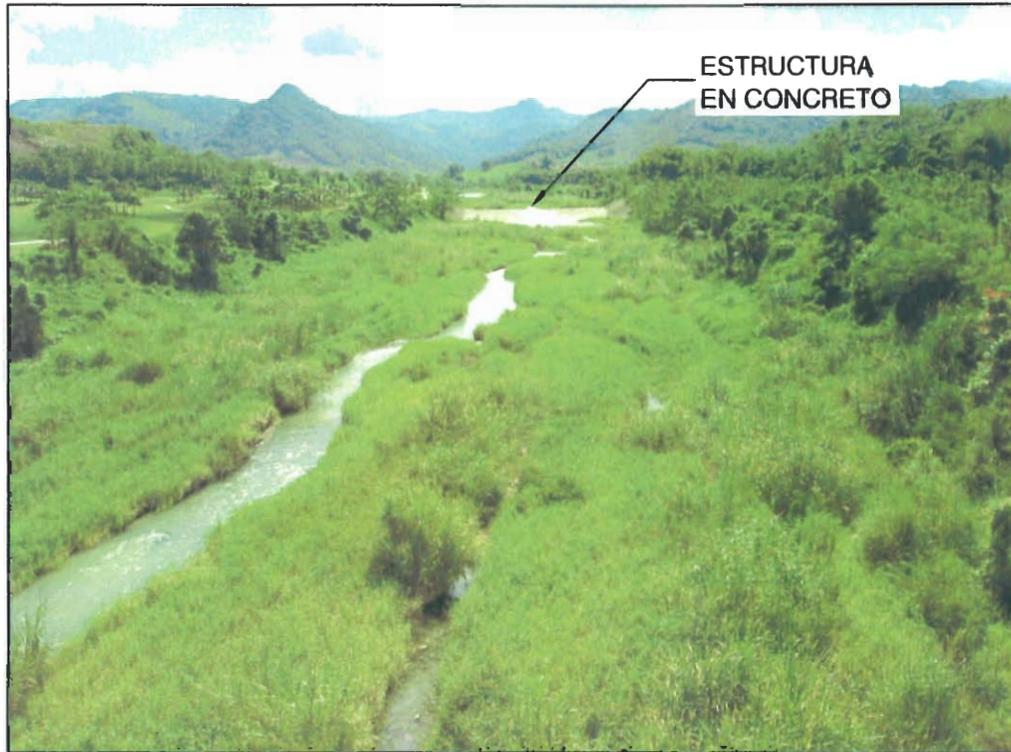
Foto G: Canalización en Río Turabo en la zona de Caguas Real (foto tomada mirando aguas arriba).

- Canalización del río en el Proyecto Caguas Real (Foto G).
  - Desarrollo Urbano.
- El Río Turabo ha sido utilizado para la minería (obtención de agregados). La obtención de agregados continúa en un área de depósito natural del río (“point bar”) localizada aproximadamente 350 m aguas abajo del puente de la PR-183 sobre el Río Turabo (Foto L). La actividad minera ha propiciado la incisión del río y acelerado el proceso de erosión en los bancos del río. Ejemplo de esto se observa en la zona donde ubica el Hospital HIMA (Foto J).

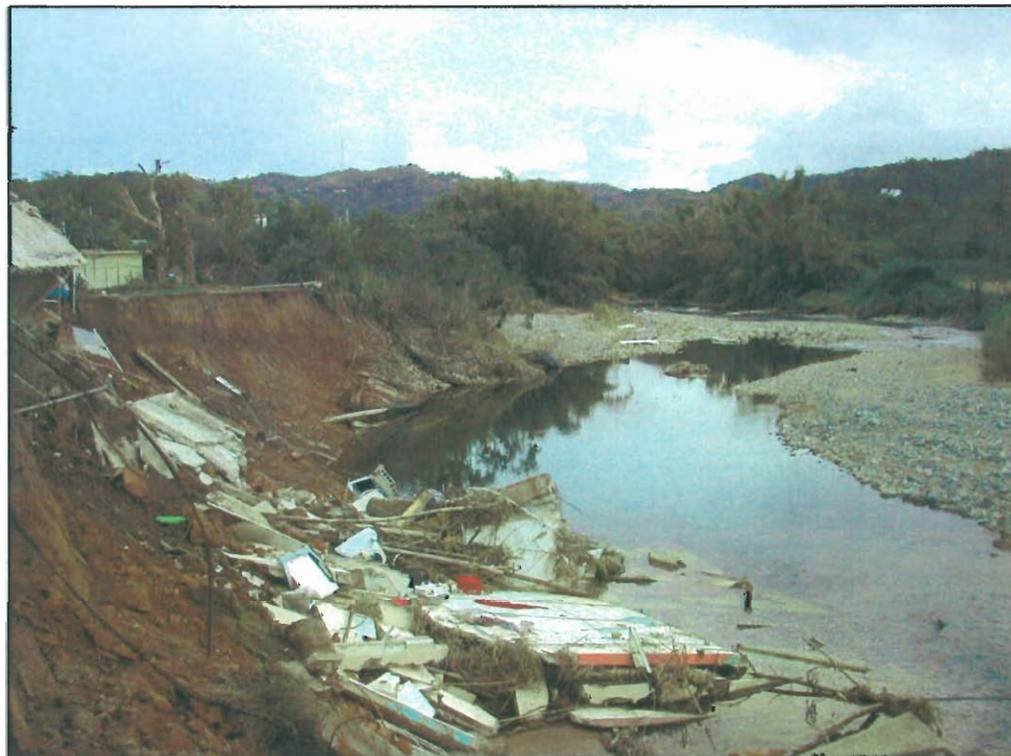
Foto H: Erosión banco izquierdo Río Turabo en la urbanización Villa del Rey (foto tomada mirando aguas abajo).

- En el área de Villa del Rey la erosión del banco izquierdo del río ha causado la destrucción de varias viviendas. Actualmente, se encuentra en construcción un proyecto para la estabilización del banco utilizando la misma protección previa a la erosión (gabiones). Las Fotos H y I presentan la erosión causada por el río y la construcción de la medida de estabilización.

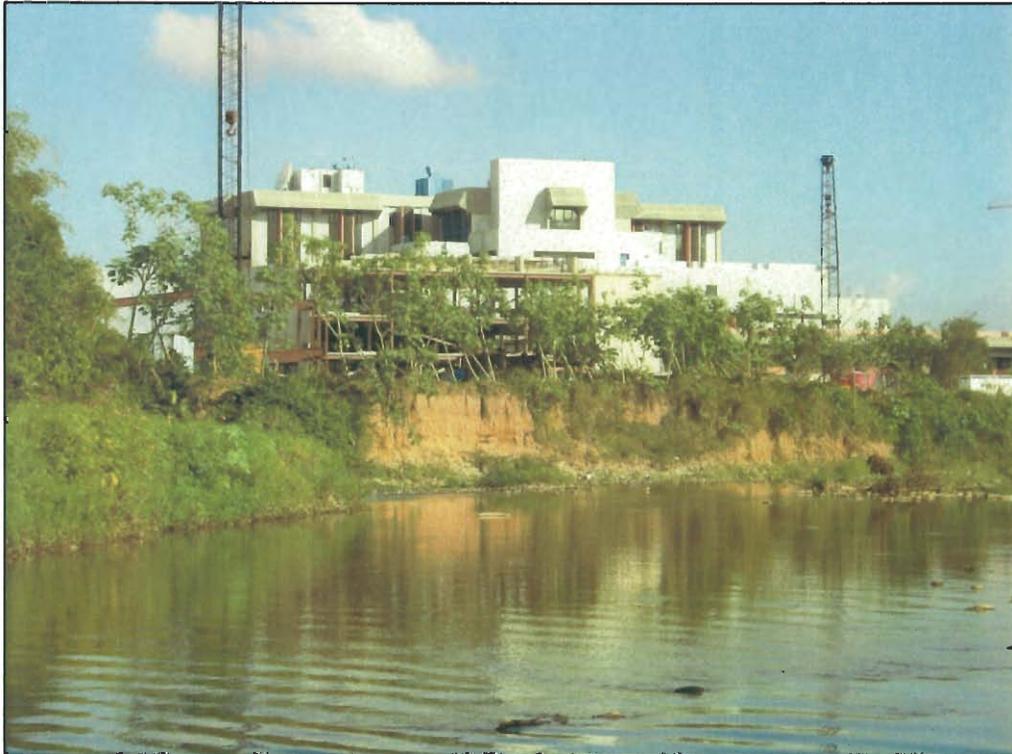
Foto J: Zona del Hospital HIMA en el Río Turabo (foto tomada mirando aguas abajo).

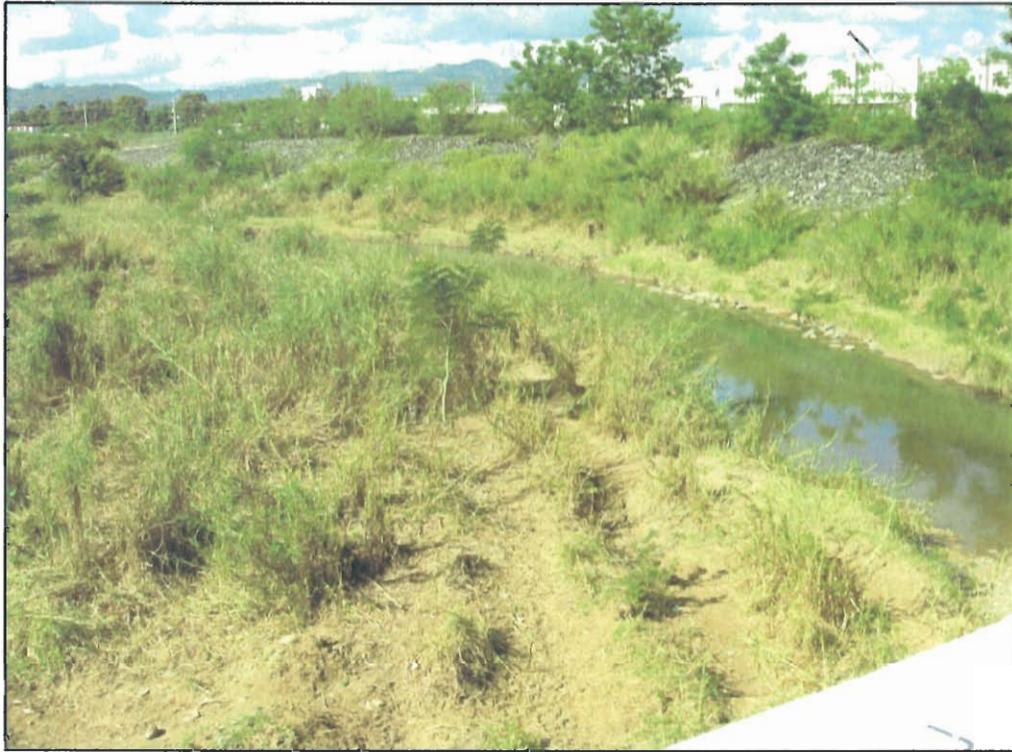
Foto K: Protección contra erosión aguas arriba puente PR-183 sobre Río Turabo (foto tomada mirando aguas arriba).

- Aguas arriba del puente de la carretera PR-183 se instaló rip-rap para proteger contra la erosión el banco izquierdo (Foto K).
- En la zona donde se propone el embalse la pendiente de la Quebrada Beatriz es suave y se caracteriza por depósitos de “cobble”, gravas pequeñas y arenas (Fotos M, N, O y P). La vegetación en el valle es predominantemente pastos.

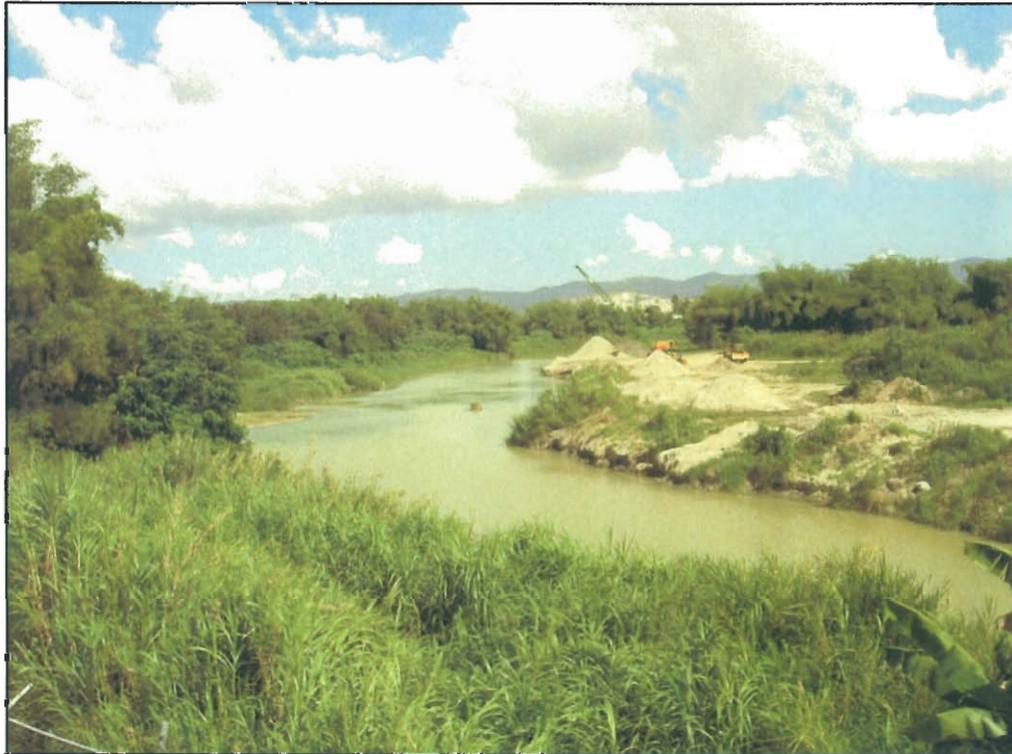
Foto L: Zona de extracción de Agregados en el Río Turabo.
