# ESTUDIO DE MORFOLOGIA PROYECTO EMBALSE BEATRIZ CAGUAS, PUERTO RICO

29 DE MAYO DE 2007

Este informe describe la condición de morfología fluvial pre-proyecto en el Río Turabo y en la Quebrada Beatriz y evalúa los posibles impactos debido a la construcción del proyecto.

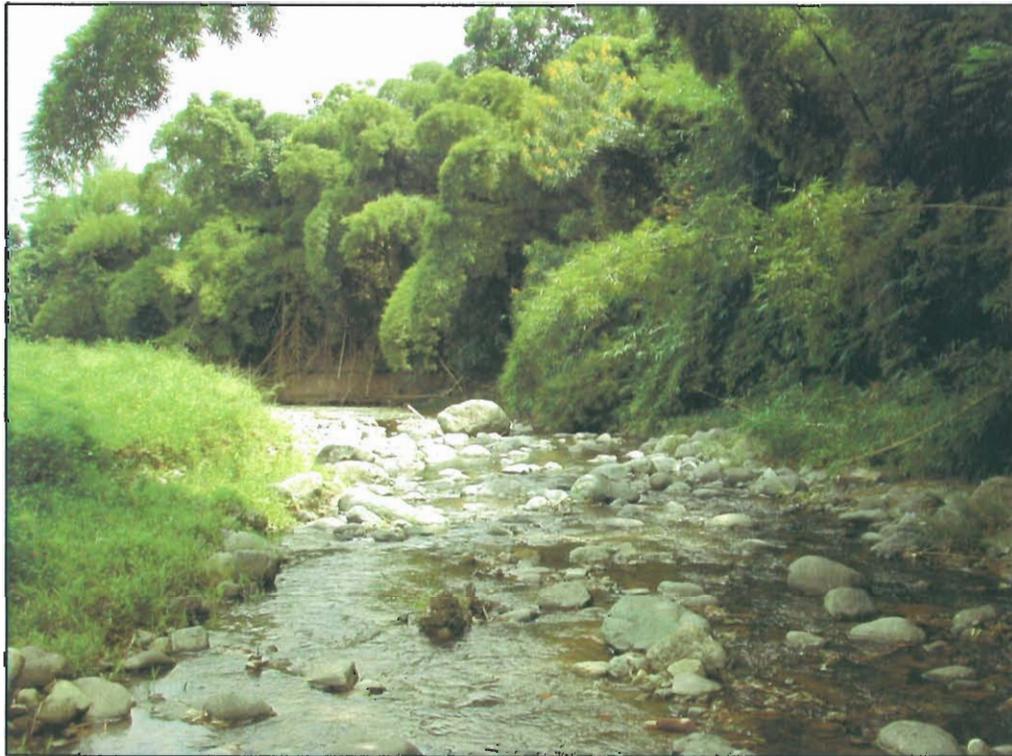
Foto N: Foto Aguas Arriba Cortina del Embalse (foto tomada mirando aguas abajo).

En la zona donde se propone la construcción de la represa en tierra la Quebrada Beatriz se encuentra en un valle aluvial Tipo-VIII. La pendiente promedio de la quebrada en esta zona es de 0.0087. En la zona donde se ubicará la cortina del embalse existe un depósito de sedimento (point bar) compuesto de gravas (Fotos O y P). Sin embargo, el material aguas abajo y aguas arriba de donde se ubicará el embalse se observa depósitos de material de 0.7 m de diámetro (ver Fotos N y Q en Apéndice A).

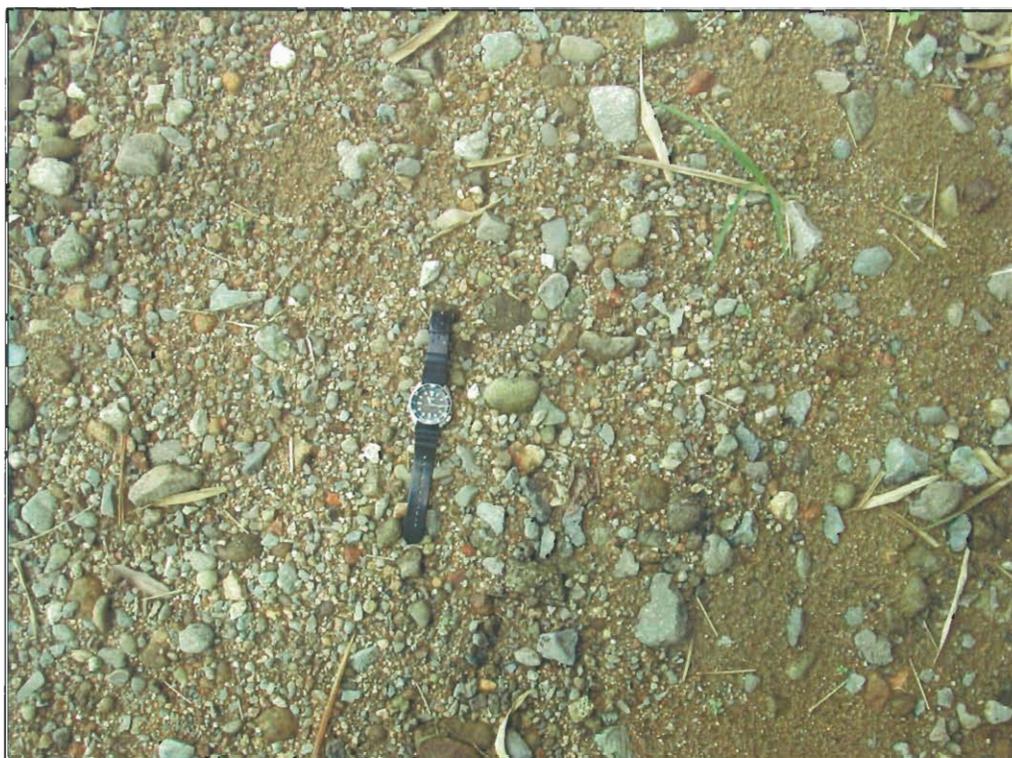
Foto P: Depósito de Material en el área donde se propone la cortina del embalse (Point Bar).

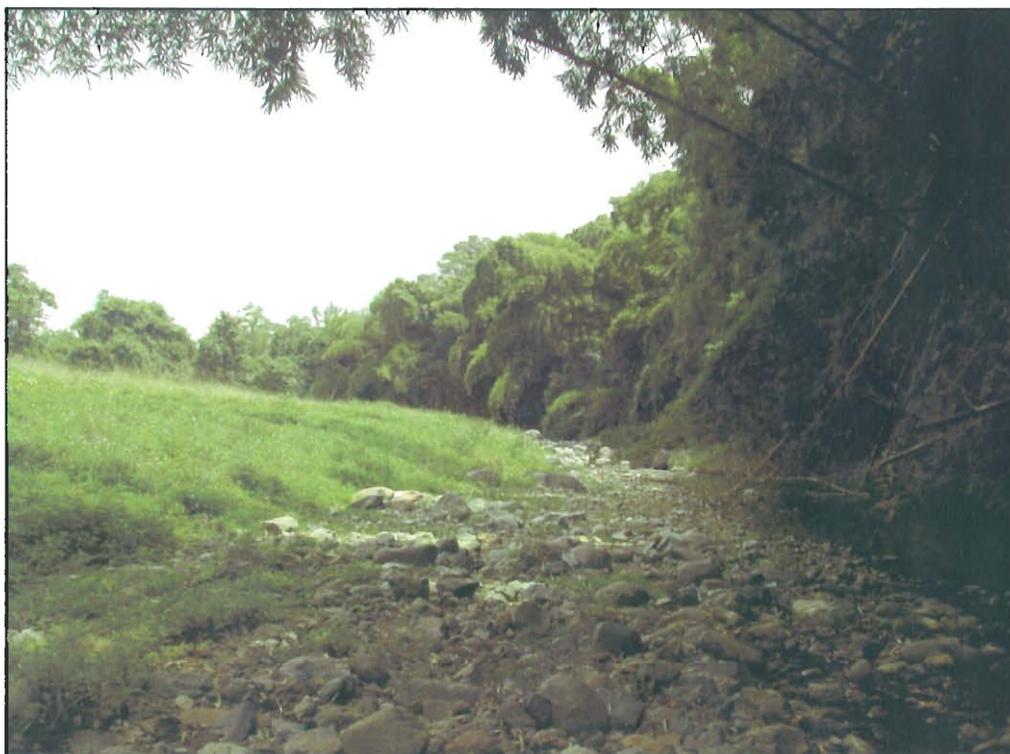
Foto Q: Foto aguas abajo de la cortina del embalse  
(foto tomada mirando aguas arriba).

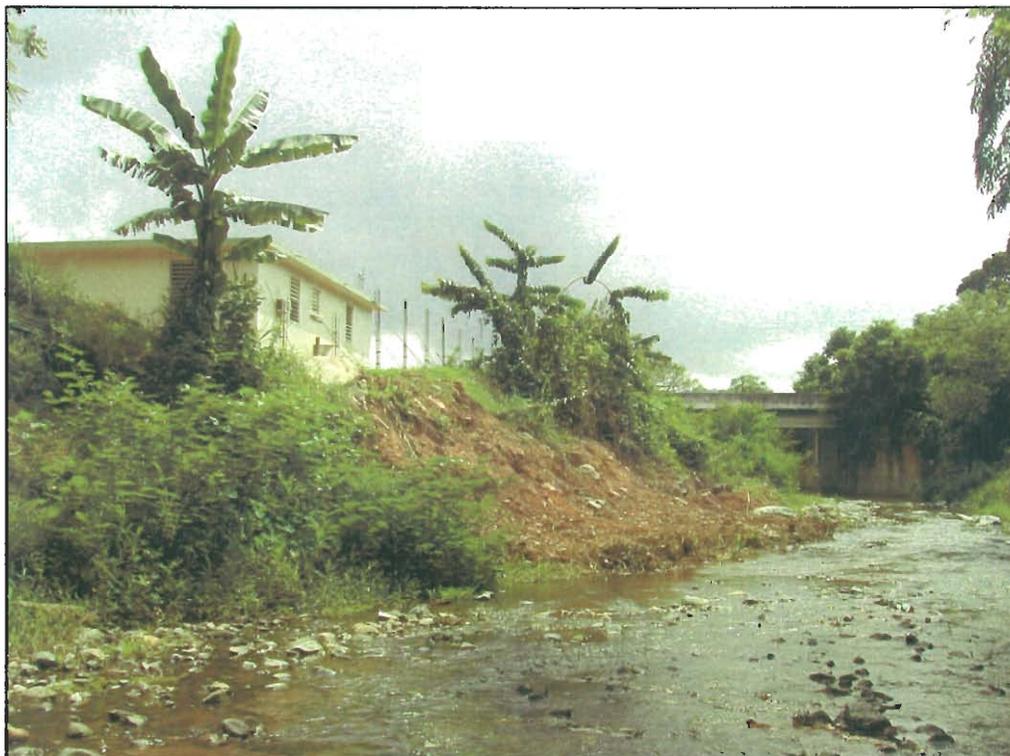
Foto R: Estructura en el cauce de la Quebrada Beatriz.  
(foto tomada mirando aguas abajo).

- Se observaron estructuras construidas en el cauce de la Quebrada Beatriz (Foto R) o cercanas al banco de la quebrada las cuales están sujetas al proceso de migración natural del cuerpo de agua. La quebrada tiene un muro en concreto en su banco derecho en la zona donde se ubicará la presa (muro de tierra) del embalse. El muro provee soporte estructural a una carretera interna de la finca.

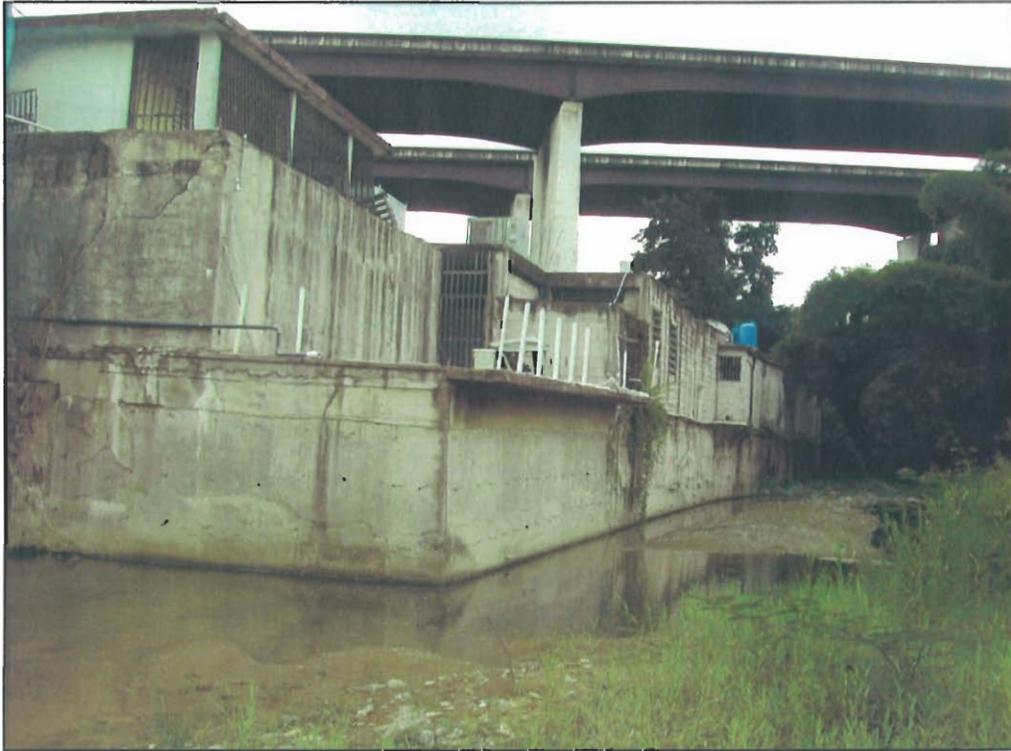
Foto S: Estructuras en el cauce de la Quebrada Beatriz.  
(foto tomada mirando aguas abajo).

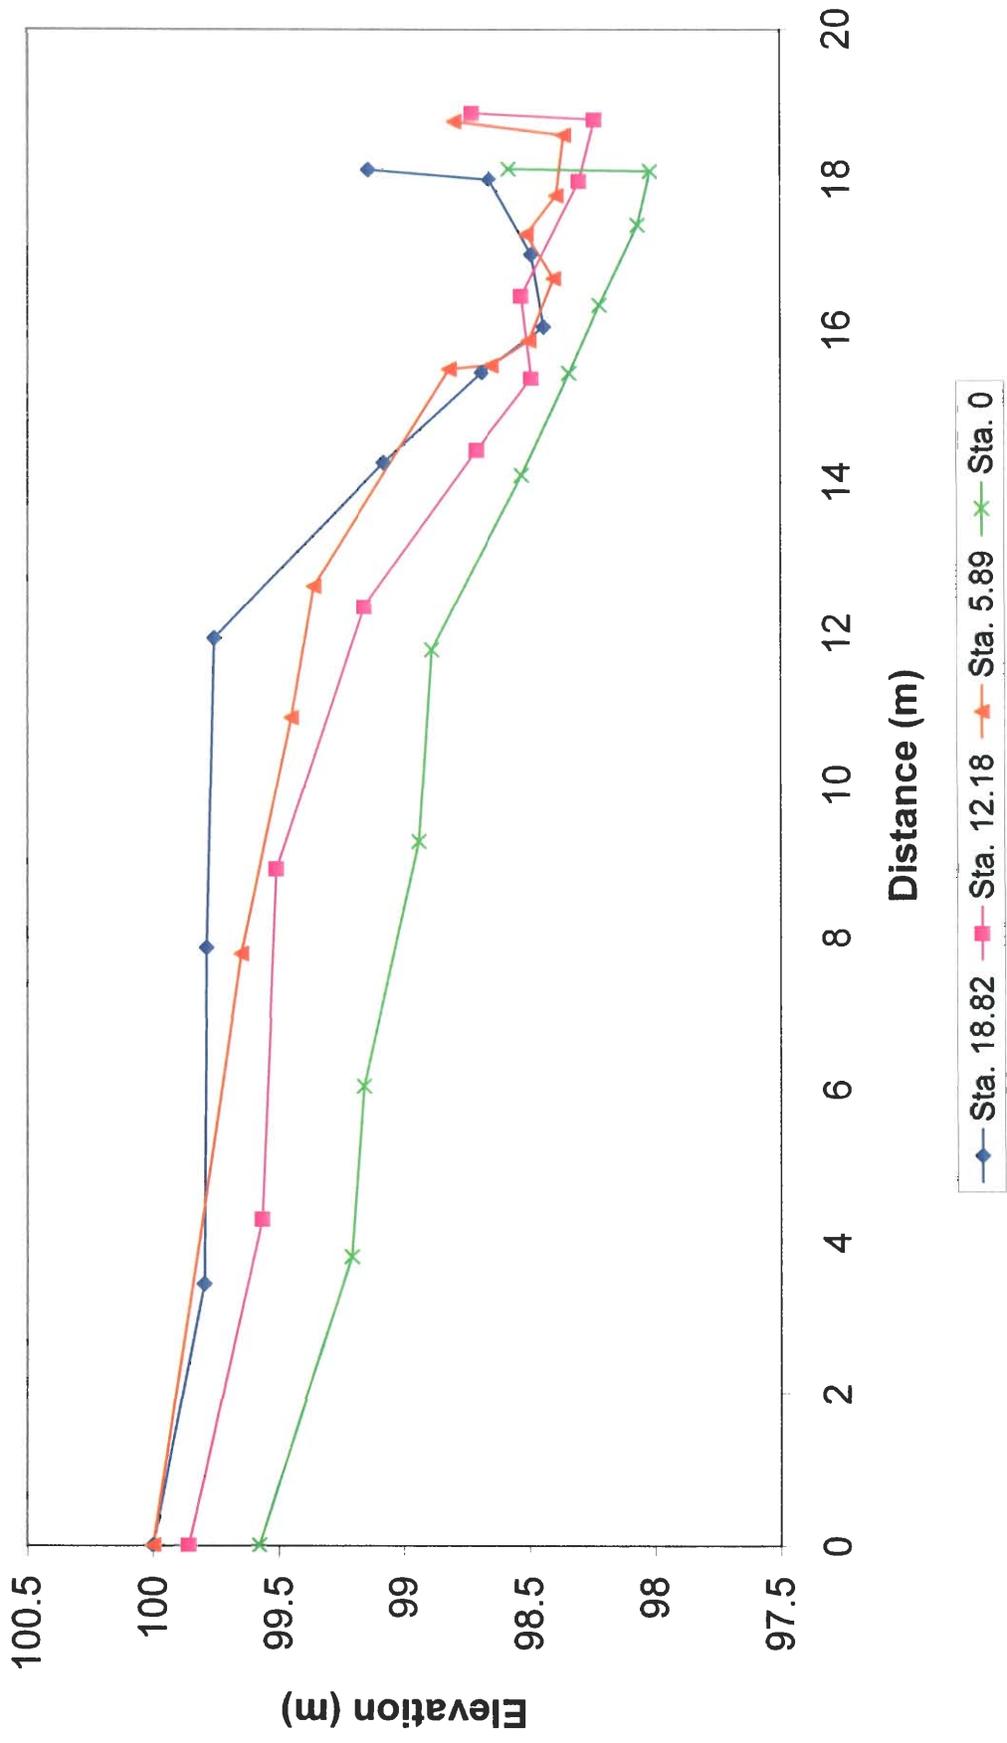
# Secciones Transversales en Tramo de Estudio 100 m aguas abajo de la Toma en el Río Turabo

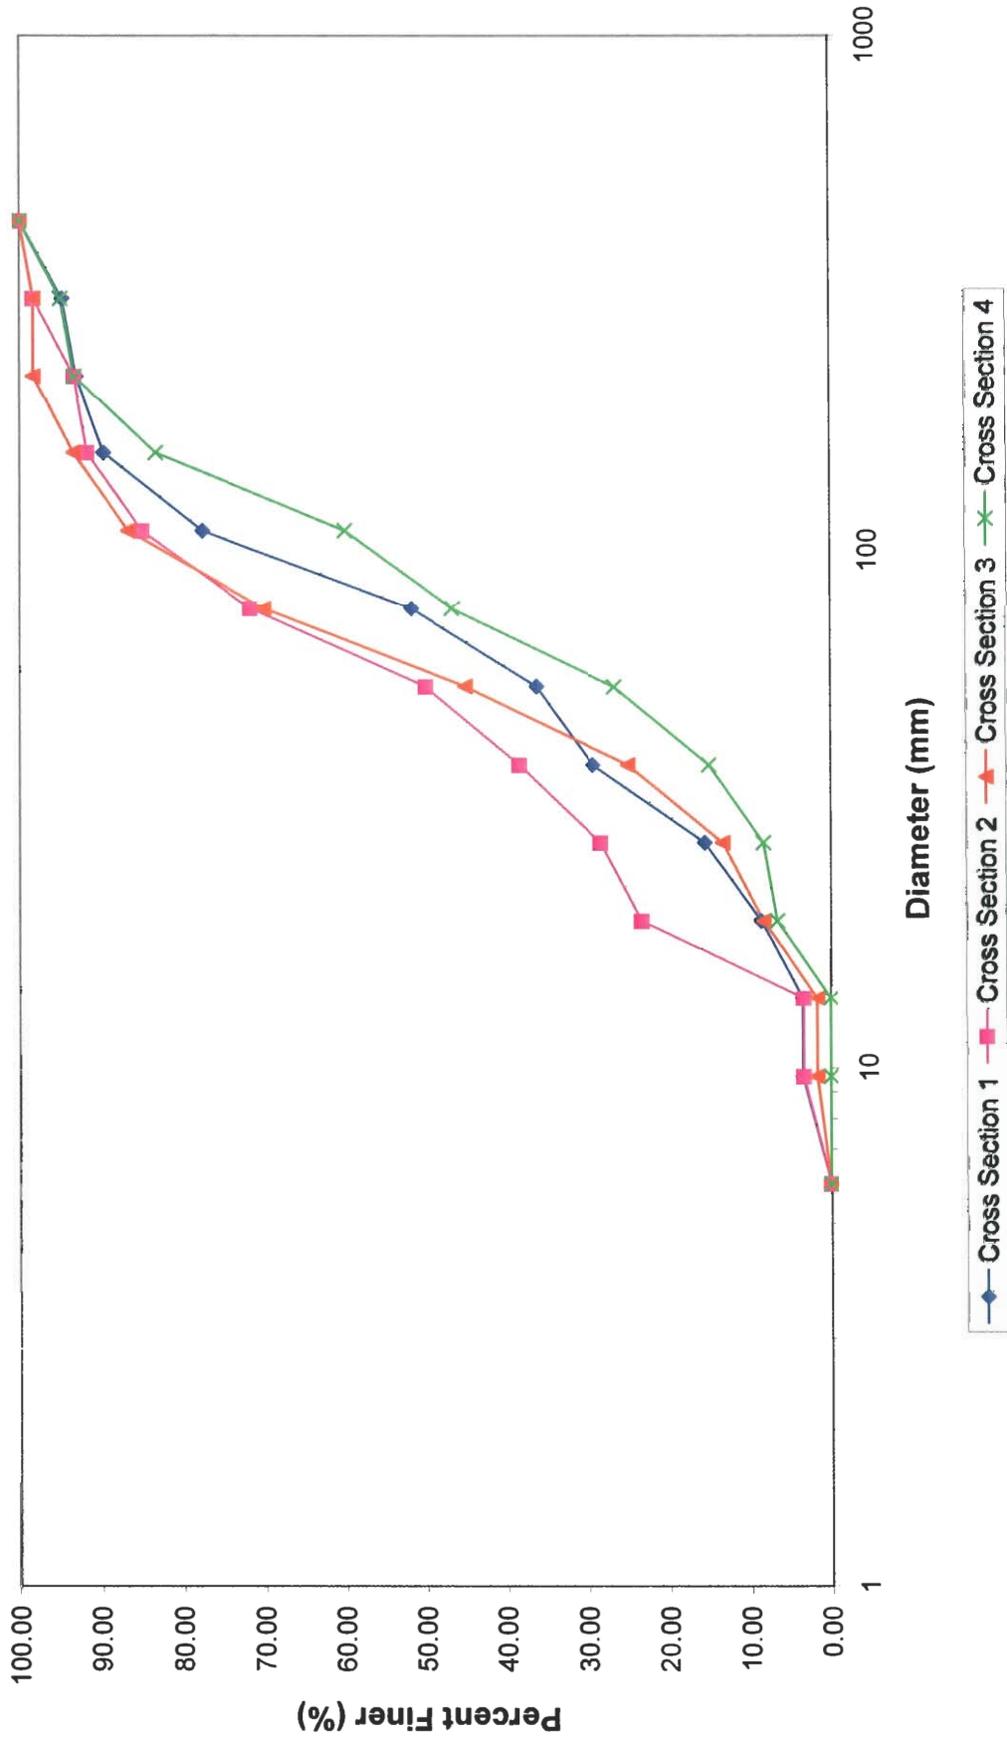
# Distribución de Partículas - Conteo Realizado en el Tramo 100 m aguas abajo de la Toma en el Río Turabo

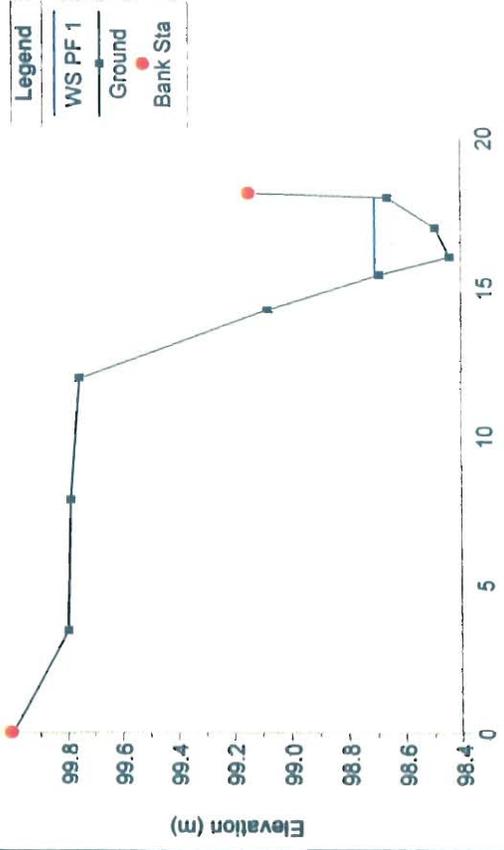
Rio Turabo Intake Downstream Cross Sect Plan: Calibration  
RS = 18.82 Sta. 18.82

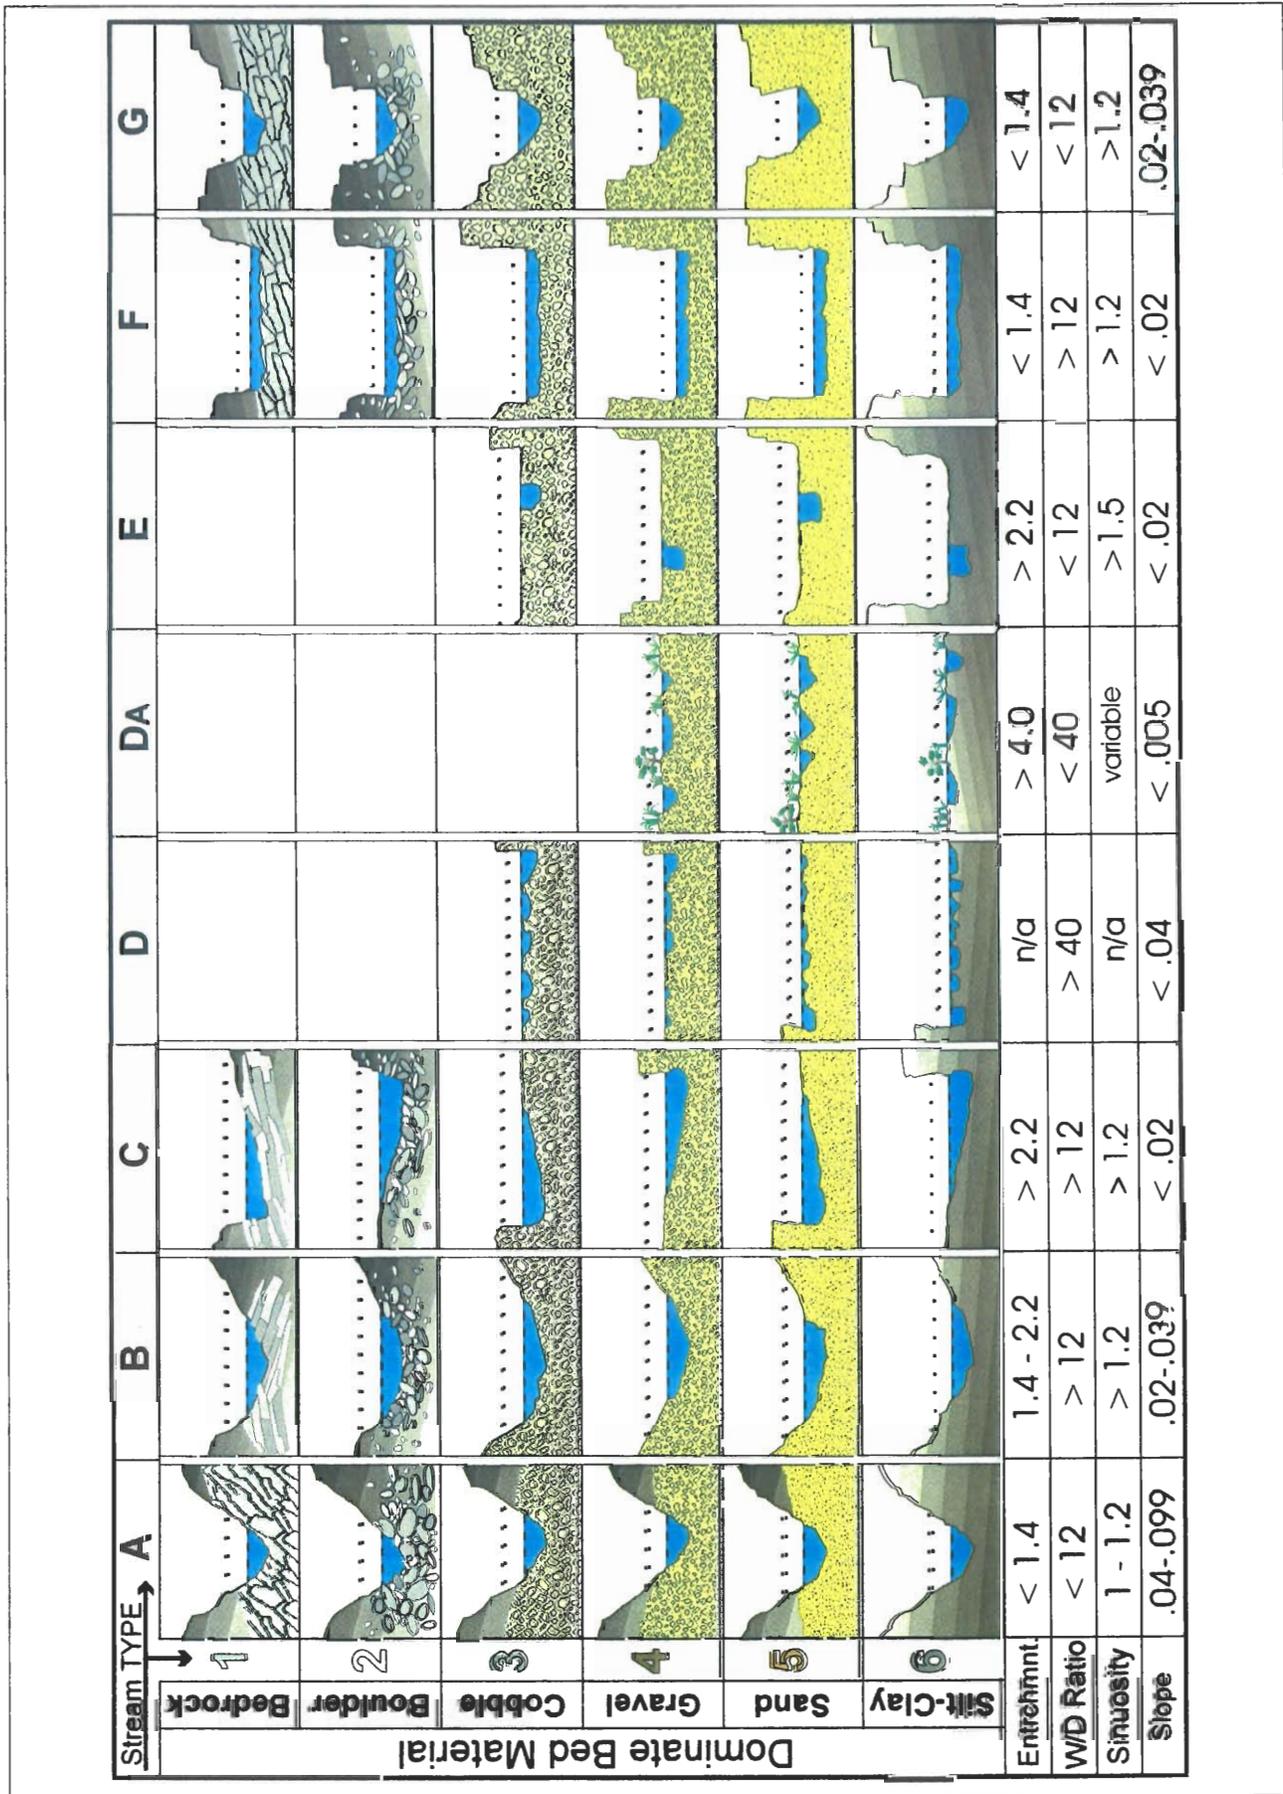
FIGURE 5-2. Primary delineative criteria for the major stream types.

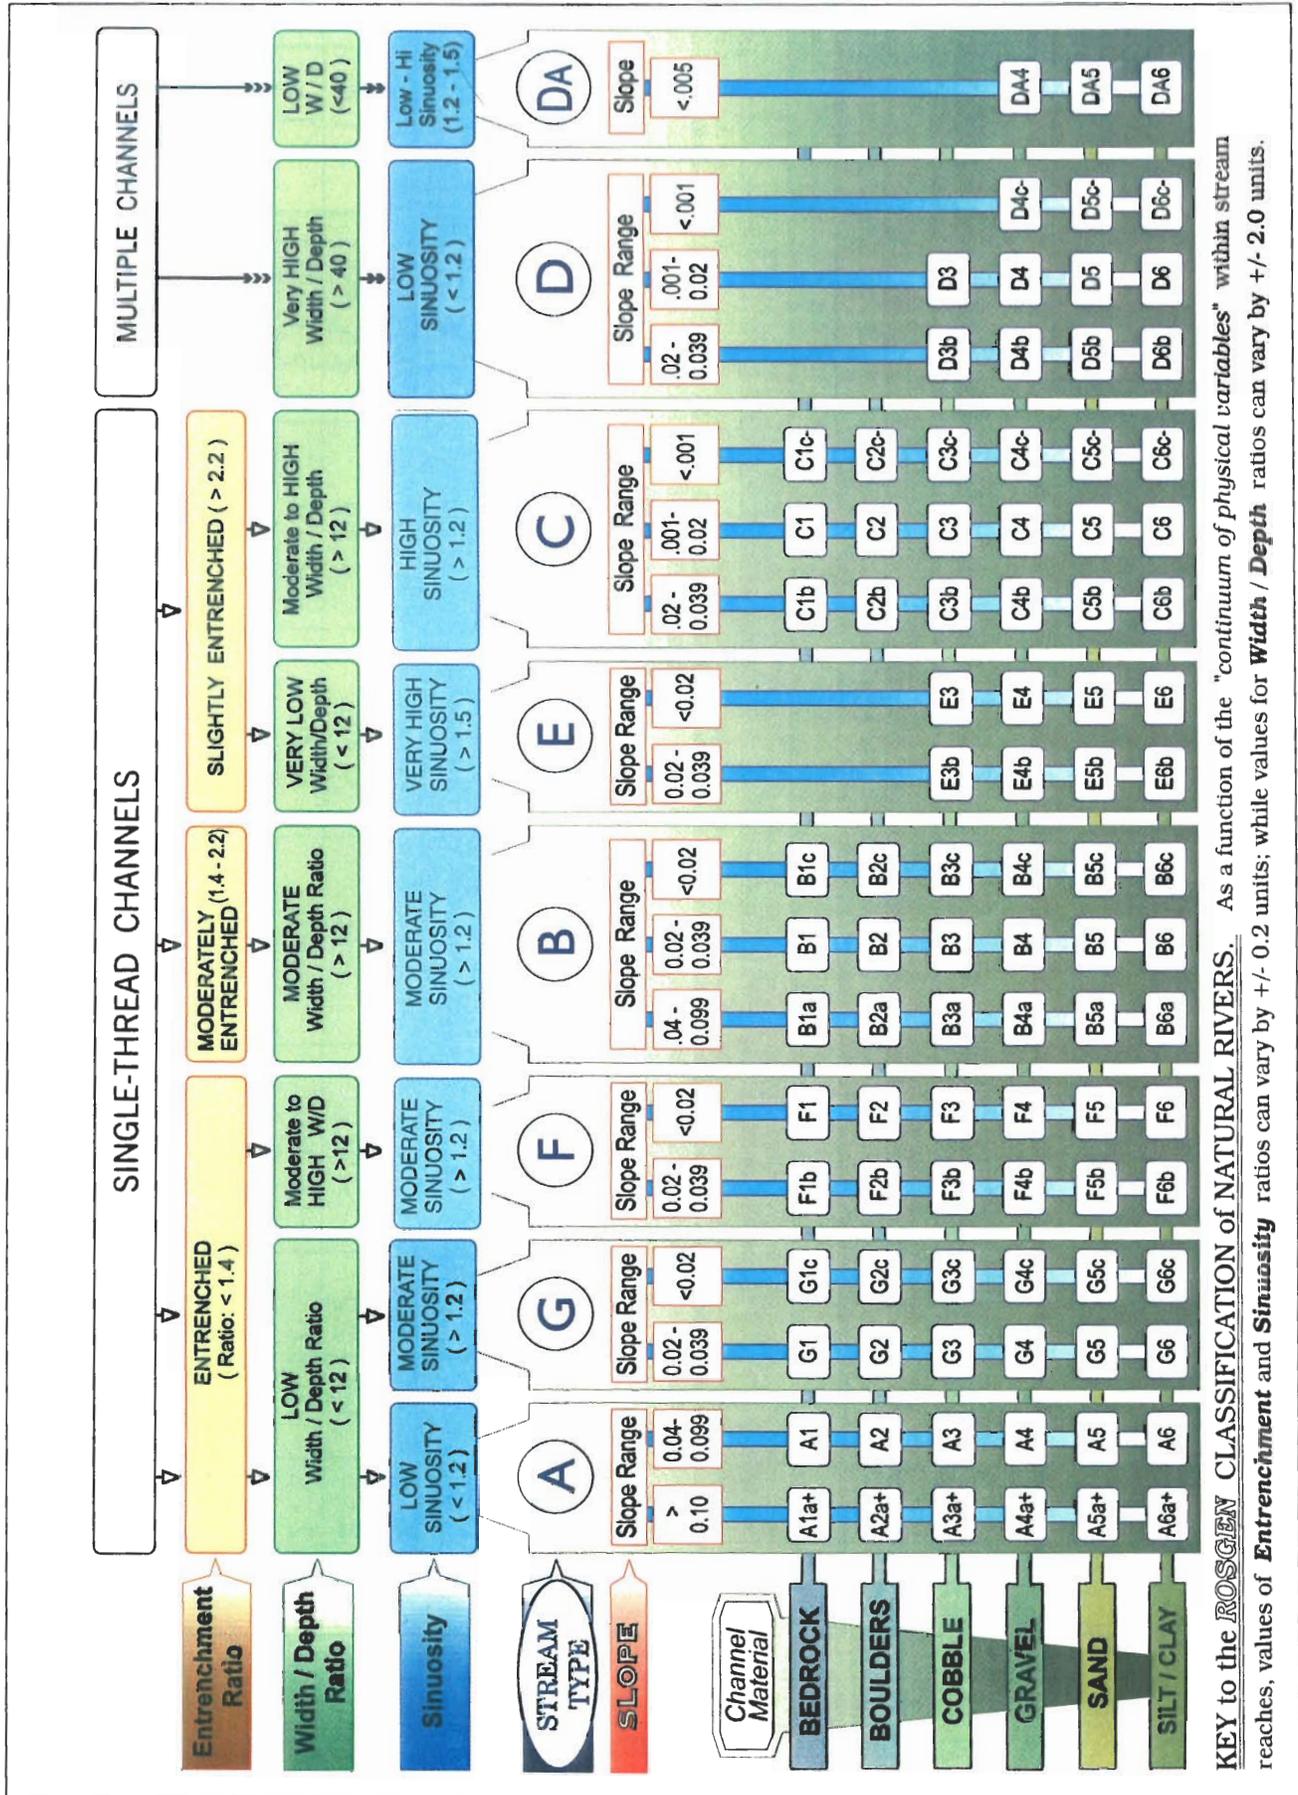
FIGURE 5-3. Classification key for natural rivers.
