Estudio de Flora y Fauna

**ESTUDIO SOBRE
LA FLORA Y LA FAUNA
PROYECTO TRANVIA DE CAROLINA**

**Terra Mar Environmental Corporation
Gerardo González Román, Esq; M.S.
Calle Ramírez Silva # 60
Mayagüez, Puerto Rico 00680
(787) 265-2853
16 de enero de 2007**

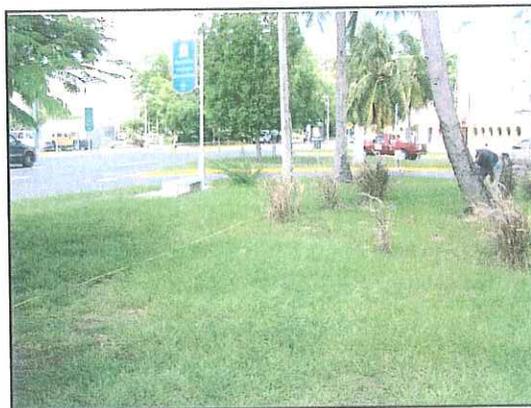
Figura 4. Isla Verde (E1)

Esta estación o punto de observación se llevó a cabo en el área urbana de la Avenida Isla Verde cercana al Club Gallístico (N18°26.525' ; W66°00.913'). Es un área de poca vegetación (Figura 4). En este lugar, aunque hay poca vegetación, se hizo un transecto de 15 metros de largo que comenzó en las coordenadas N18°26.525' ; W66°00.913' y terminó en N18°26.529' ; W66°00.921'. En la pequeña zona verde se identificaron 2 flamboyanes, *Delonix regia*, con DBH de 36 cm y 40 cm y dos palmas de coco, *Cocos nucifera*, ambas con DBH de 32 cm y altura de 30 pies. Fuera de transecto se identificaron especies nativas y ornamentales como el mangoito falso; guamá americano, *Pithecellobium dulce*; roble, *Tabebuia heterophylla*; acacia amarilla, *Albizia lebbek* y arbustos de cruz de malta, *Ixora coccinea*.

El suelo consistía de un material mixto con bastante arena y está cubierto principalmente por la yerba bahía, *Paspalum notatum* y la alfombrilla. La yerba cubrió un 70 % del transecto.

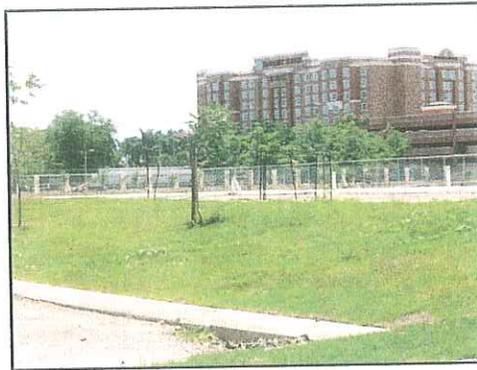
Figura 5. Area en construcción en Isla Verde (E2)

Zona alterada en construcción del Nuevo Centro Servicios Municipales de Isla Verde que colinda con Walgreens y otros negocios aledaños (Figura 5). El punto de reconocimiento es N18°26.506' ; W66°01.423'. Mayormente es un área de estacionamientos con varias isletas sembradas de grama y árboles jóvenes de calistemón, *Callistemon citrinus*; roble amarillo, *Tecoma stans*; roble blanco, *Tabebuia heterophylla*; y vomitel colorado, *Cordia sebestena*. No se hizo transecto.

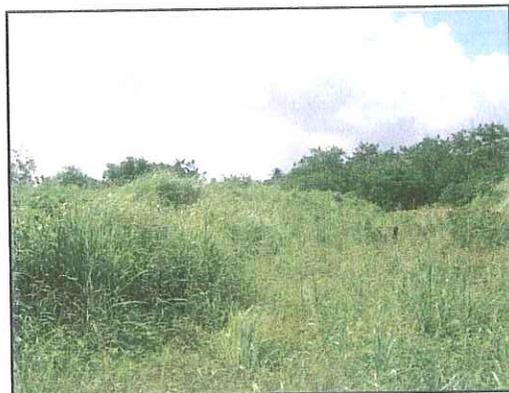
Figura 6. Pastizal al sur del Expreso Loiza (E3)

Es un área de la primera zona de confluencia cerca del Embassy Suits, pero en la salida del Expreso Loiza hacia la Avenida Los Gobernadores (Figura 6). Las coordenadas del punto de reconocimientos son N18°26.327' ; W66°01.447'. Es la primera zona verde amplia al sur del Expreso Loiza. Al margen de la salida del Expreso discurre un pequeño canal pluvial de la carretera el cual, por aparente falta de mantenimiento, contiene gran cubierta de especies obligadas y facultativas de humedales tales como *Typha domingensis* y *Ludwigia octovalvis*. Al cruzar la verja existe un pastizal con malezas altas donde domina la sesbania, *Sesbania sericea*; el cerrillo, *Sporobolus indicus*; la margarita silvestre, *Bidens pilosa*; la margarita blanca, *Bidens cynapifolia*; la escoba blanca, *Sida acuta*; pata de gallina, *Eleusine indica*, la yerba Jonhson, *Sorghun halapense*, la yerba guinea, *Panicum maximum*; la zarcilla, *Laucaena glauca*; el moriviví, *Mimosa pudica*; la bretónica afelpada, *Melochia tomentosa*; latiros del pasto, *Macroptillium lathyroides*; y el desmanto amarillo, *Neptunia plena*. El pastizal se extiende hacia el oeste y hacia el sur hasta llegar a una arboleda de acacias, *Albizia procera* y acacias amarillas, *Albizia lebbek*.

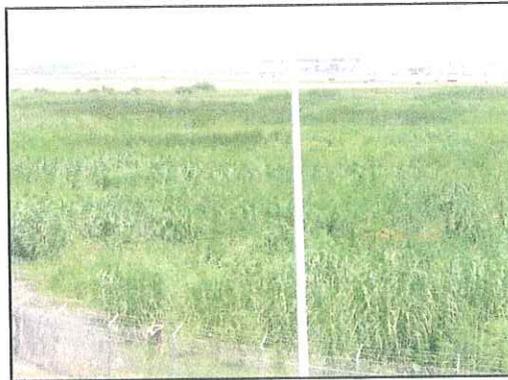
Figura 7. Pastizal al sur de la pista de aterrizaje del Aeropuerto LMM (E4)

Esta estación se hizo en el puente que pasa sobre el Expreso Loiza frente al Embassy Suites, comienzo de la Avenida Los Gobernadores, que conecta o se convierte en la Avenida Boca de Cangrejos (Figura 7). El punto de observación es $N18^{\circ}26.300'$; $W66^{\circ}01.440'$. Desde este lugar, se puede observar hacia el pastizal dentro de los límites del aeropuerto Luis Muñoz Marín, en el extremo oeste de la pista como también para el sureste, donde existe una de las franjas verdes más importantes del estudio que llega hasta la Laguna San José (Ver E20 y E24). En el área del aeropuerto, para el cual no se solicitó acceso, existe una zona verde amplia de pastizal y áreas con características de humedal con la enea, *Typha domingensis*, la yerba elefante, *Pennisetum purpureum* y la azúcar silvestre, *Saccharum spontaneum*. Hacia el sur y suroeste también se observan áreas de pastizal con humedales y arboledas. Estos humedales son descritos más adelante pues se hicieron transectos para ellos (ver E20 y E24).

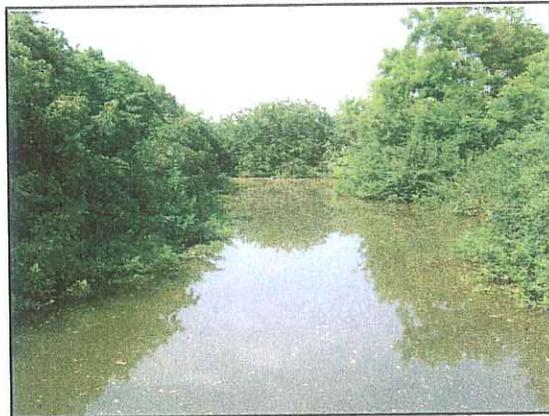
Figura 8. Canal en Laguna Gardens (E5)

Esta estación se hizo en un puente sobre una quebrada en Laguna Gardens entre la Avenida Laguna y la calle Hortensia, que sale perpendicular desde el Expreso Loiza (PR-26), la cual conecta con un cuerpo de agua dentro del aeropuerto al norte y conecta con la Laguna San José al sur (Figura 8). Las coordenadas del punto de observación fueron N18°25.870' ; W66°00.875'. La quebrada o canal es de unos 30 metros de ancho y una profundidad en el centro de unos 75 centímetros. En otro punto midió hasta 1 metro. Domina en sus márgenes el mangle blanco, *Laguncularia racemosa*. Es un canal poco profundo donde no se capturaron ni observaron especies de animales acuáticos. Si se observaron insectos nadadores.

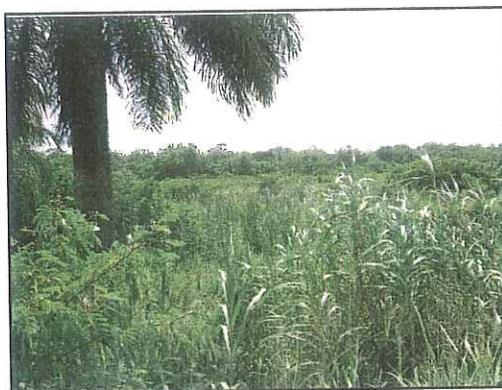
Figura 9. Transición desde el margen sur del Expreso Loiza hacia el humedal, hasta manglar de la Laguna San José (E6).

Este es un punto de observación al margen sur del Expreso Loiza (PR-26), en una sección entre el expreso y la Laguna San José (Figura 9). Las coordenadas del punto de observación eran N18°25.982' ; W66°01.143'. Desde el límite con el pavimento de la carretera domina una franja del cerrillo, *Sporobolus indicus*, con margaritas silvestres, *Bidens pilosa*; la margarita blanca, *Bidens cynapiifolia*; y luego le suceden hacia el sur, la paragüita morada, *Chloris inflata* y la yerba guinea, *Panicum maximum*, con bejuocos de cundeamor, *Momordica charantia* y el frijol silvestre, *Vigna luteola*. Luego existe un humedal donde se identifica un gran conglomerado de anonas o cayur, *Annona glabra*; además de la enea, *Typha domingensis*; y el mangle blanco, *Laguncularia racemosa*.

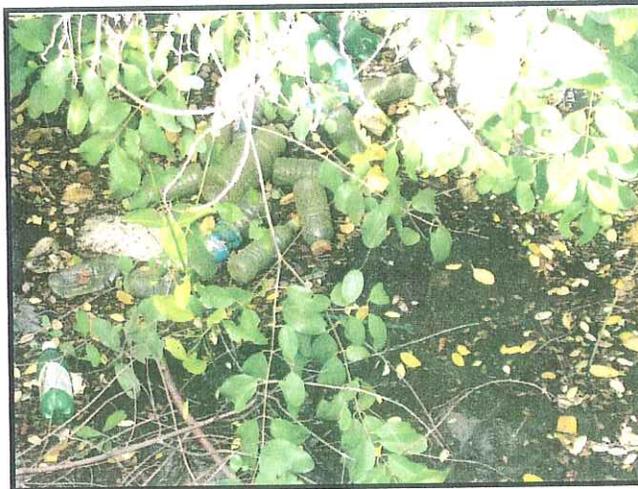
Figura 10. Canal en Avenida Los Angeles, Laguna Gardens (E7)

Esta estación se hizo en un puente sobre una quebrada en Avenida Los Angeles y la calle Estrella del Norte (Figura 10). Las coordenadas del punto de observación fueron $N18^{\circ}25.639'$; $W66^{\circ}00.473'$. Pasa un caño de unos 12 metros de ancho y profundidad de 73 cm (mucha basura) y como los cauces de esta zona, el margen es dominado por el mangle blanco, *Laguncularia racemosa*. Se observaron cuevas de cangrejos posiblemente del cangrejo de tierra, *Cardisoma guanjumi*.

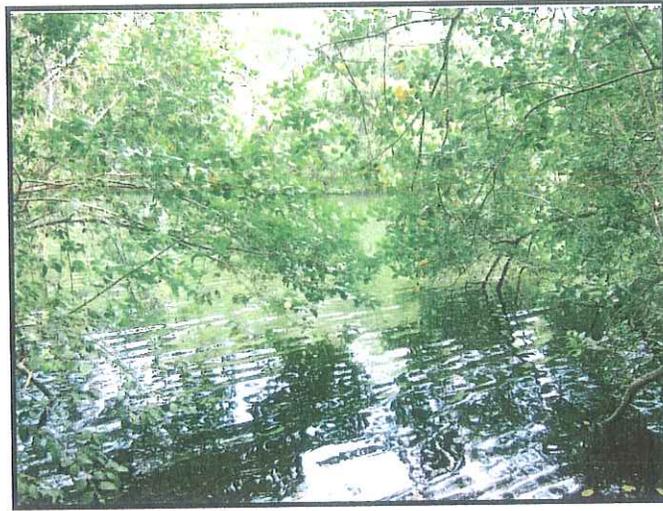
Figura 11. Margen norte del Canal Suarez (E8)

Esta estación describe el margen norte del Canal Suárez (Figura 11). Las coordenadas del punto de observación fueron N18°25.485' ; W66°00.493'. Aquí comienza otra de las zonas más sensitivas y de gran importancia ecológica. El Canal Suárez es un cuerpo de agua salobre, con una salinidad alta (18 ppt), de unos 45 m de ancho y unos 3 metros de profundidad. En sus margenes hay una franja de manglar; mangle rojo, *Rhizophora mangle*; mangle blanco, *Laguncularia racemosa*; y el mangle negro, *Avicenia germinans*. El canal conecta con la Laguna San José al oeste y con la Laguna Torrecilla al este. Es parte del Estuario de la Bahía de San Juan. La Laguna Torrecilla tiene conexión abierta con el mar en el área de Boca de Cangrejos.

En el canal Suárez se observó mayor diversidad de fauna que en otros lugares, particularmente las aves. Es una buena zona de pesca, la cual se describirá en la sección correspondiente a la fauna. Entre las aves, se observó una población saludable del garzón blanco, *Casmerodius albus* y de la garza pechiblanca, *Egretta tricolor*. Otras aves comunes observadas fueron la garza azul, *Egretta caerulea*, el martinete, *Butorides striatus*, la yaboa americana, *Botaurus lentiginosus* y la yaboa común, *Nycticorax violaceus*. Nadando en se identificó a la gallareta, *Gallinula chloropus* y el pollo de mangle, *Rallus longirostris*. Se escuchó al pájaro bobo menor, *Coccyzus minor*.

Se capturan con atarraya jareas, *Mugil curema*; robalos, *Centropomus undecimalis*; mojarras, *Gerres cinereus*; guabinas, *Gobiomorus dormitor*, y chopas, *Lepomis sp*. Con las atarrayas también capturan cocolías, *Calinectes sapidus*.

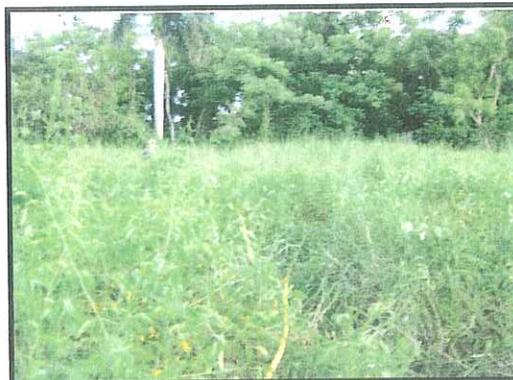
Figura 12. Humedal al norte de la Ciudad Deportiva Roberto Clemente(E9)

Esta estación se hizo en un humedal al norte de la Ciudad Deportiva Roberto Clemente (Figura 12). Las coordenadas del punto de observación fueron N18°25.346' ; W66°00.291'. Este es el lado sur del humedal mas grande en extensión que será cruzado por el tranvía de Carolina. Se llevo a cabo un transecto de 30 metros de largo. El transecto se comenzó cercano a unas palmas reales, *Roystonea borinquena*. Los primeros 8 metros fueron dominados por *Paspalum aquaticum*, para entonces comenzar la dominancia de la zarza, *Mimosa casta*. Desde los 15 metros hasta los 30 metros domina la cortadora, *Cyperus imbricatus*, junto a la zarza. La zarza hizo el transecto bastante doloroso pues es un bejuco con numerosa espinas que penetran fácilmente la vestimenta. Hubo agua superficial de unas 8 pulgadas en el humedal. La cubierta de la ciperácea es dominante hacia el norte hasta llegar al lado norte de dicho humedal que conecta con el manglar del margen sur del Canal Suárez, el cual sera descrito detalladamente más adelante. También se identifico al helecho de pantano, *Acrostichum danaeifolium* y la emajaguilla, *Tespesia populnea*.

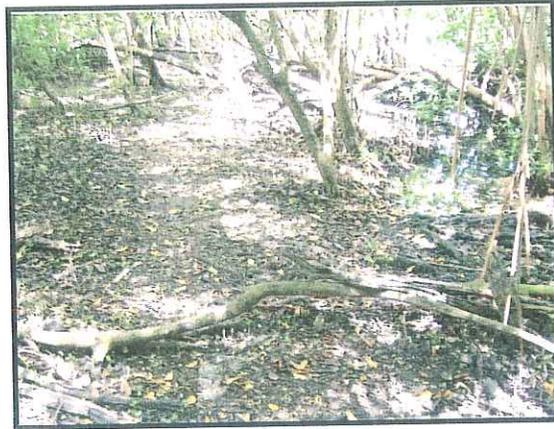
Figura 13. Area del manglar al sur del Canal Suárez

Esta estación se llevo a cabo en el margen sur del Canal Suárez (Figura 13). Se observo una zonación de manglar que luego se conecta un humedal extenso. Se hizo un transecto que comenzó en las coordenadas N18°25.582' ; W66°59.728' y terminó en las coordenadas N18°25.560' ; W66°59.729'. Fue un transecto de 45 metros. La zonación del manglar comienza a orillas y en aguas del Canal Suárez con el mangle rojo, *Rhizophora mangle*, que se extiende en una franja de 15 metros para luego dar paso a la asociación del mangle blanco, *Laguncularia racemosa* y el mangle negro, *Avicenia germinans* que cubre otros 10 m de ancho en la zonación. La altura del dosel del manglar alcanza hasta unos 12.5 metros (40 pies). Luego de los 25 metros de la franja del manglar en el transecto, comienza un pastizal donde se levanta un dique paralelo al manglar (Figura 14). El dique tiene una cubierta de la yerba sorgo o millo, *Sorghum sp.* (Podría ser *Sorghum verticillaflorum*). Este dique delimita el humedal. Son unos 19 metros de sorgo con bejucos de kudzu tropical, *Pueraria phaseoloides*. Entonces comienza el humedal con la ciperácea cortadora, *Cyperus imbricatus*, el junco fino, *Eleocharis cellulosa*, la ciperacea olorosa, *Cyperus odoratus*, la yerba cortadora, *Paspalum milegrana* y helechos de agua, *Blechnum sarrulatum*.

Se observaron varias aves descritas anteriormente en el área del manglar del Canal Suárez tales como el garzón blanco, *Casmerodius albus*, el martinete, *Butorides striatus*, la yaboa americana, *Botaurus lentiginosus* y la yaboa común, *Nycticorax violaceus*. Se observó al pájaro bobo menor, *Coccyzus minor*. El cangrejo violinista, *Uca pugnax*, domina en el suelo saturado y húmedo del manglar. En los mangles también hay numerosos representantes de los lagartijos, particularmente el lagartijo común, *Anolis*

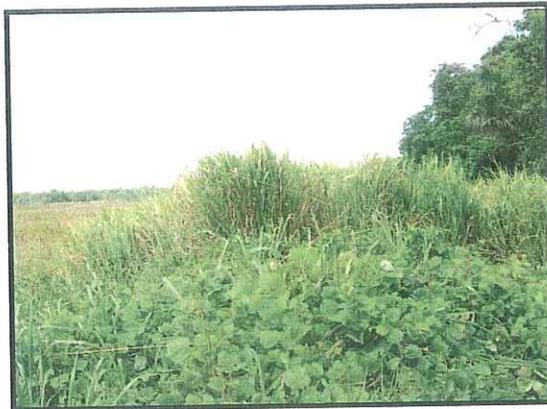
Figura 14. Dique entre el manglar al lado sur del Canal Suárez y el humedal

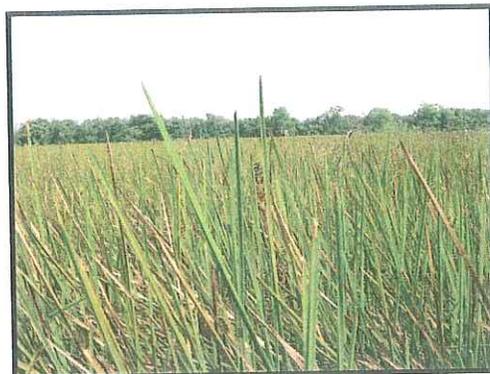
Figura 15. Humedal al norte de la Ciudad Deportiva Roberto Clemente (E11)

Este fue un transecto similar y cercano a la Estación 9, un poco más hacia el este. Se trata del mismo humedal al norte de la Ciudad Deportiva Roberto Clemente que llega hasta el Canal Suárez (Figura 15). Se hizo un transecto que comenzó en las coordenadas N18°25.344' ; W66°00.221' y terminó en las coordenadas N18°25.376' ; W66°00.225'. El mismo fue de 60 metros de largo. Los primeros 15 metros del transecto fueron dominados por la zarza, *Mimosa casta* y la ciperácea cortadora, *Cyperus imbricatus*, con bejucos de kudzu tropical. Luego se observaron varios parchos del cerrillo, *Sporobolus indicus*. La zarza "dolorosa" domina hasta los 30 metros del transecto en asociación con la cortadora. Desde los 30 metros hasta los 45 metros del transecto coexiste una asociación del junco fino, *Eleocharis cellulosa*, del helecho de agua, *Blechnum sarrulatum* y la ciperácea cortadora, *Cyperus imbricatus*. Desde los 45 metros a los 60 metros del transecto se observó el mismo patrón pero con un aumento en la dominancia del junco fino. El humedal tiene agua superficial de unas 10 a 12 pulgadas de profundidad.

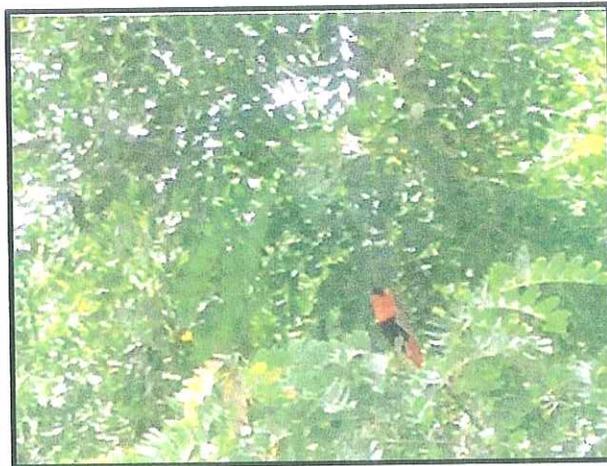
Figura 16. Area en la entrada de la Ciudad Deportiva Roberto Clemente (E12)

Esta estación se hizo al lado de la calle de acceso o entrada a la Ciudad Deportiva Roberto Clemente desde la Avenida Iturregui (Figura 16). Se hizo un punto de reconocimiento sin transecto en las coordenadas N18°25.172' ; W65°59.991'. Este pastizal es en área de unos suelos más secos al lado del humedal antes descrito. Es un pastizal abierto donde se identificó a la higuera, *Ricinus comunis*, la zarcilla o tantán, *Leucaena glauca*, la yerba cortadora, *Paspalum milegrana* y el desmanto amarillo, *Neptunia plena*. Los árboles circundantes son principalmente acacias, *Albizia procera*. Hay zonas de disturbio (suelos movidos y alterados con poca o ninguna cubierta vegetativa).

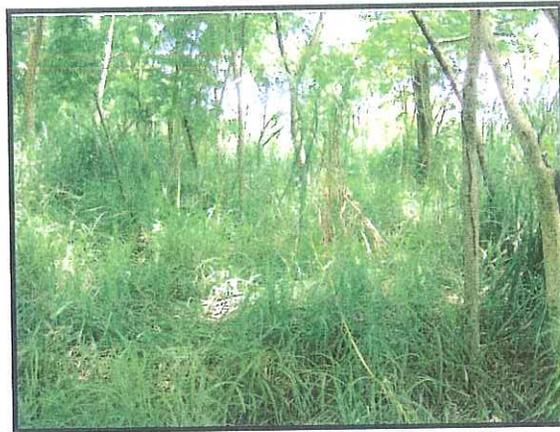
Figura 17. Pastizal al margen norte de la Avenida Iturregui (E13)

Estación al margen norte de la Ave. Iturregui en las coordenadas N18°25.265'; W65°59.631' (Figura 17). Dominado por hilera de acacias, *Albizia procera* y la vegetación de suelo por la yerba guinea, *Panicum maximum* y la yerba elefante, *Pennisetum purpureum*.

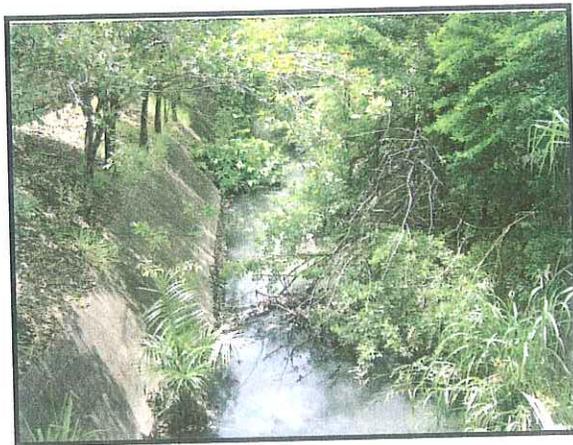
Figura 18. Quebrada canalizada en Avenida Campo Rico (E14)

Este punto de observación es en una quebrada canalizada que cruza la Ave. Campo Rico en las coordenadas N18°24.949' ; W65°59.360'. La quebrada tiene unos 3 metros de ancho (Figura18). En los márgenes se identificó a la yerba guinea, *Panicum maximum*, varios árboles de guama americano, *Pithecellobium dulce* y de roble blanco, *Tabebuia heterophylla*. Es un área comercial cercana al conocido edificio de Kodak. Se observó poca vegetación.

En estas pequeñas y llanas quebradillas, la población de peces era escasa y no se observaron especies mayores a los 5 centímetros (aproximadamente 2 pulgadas). No fueron identificadas. Lo más común que se observó en esta quebradilla fueron los renacuajos de *Bufo marinus*. Otras especies de agua dulce observadas fueron los insectos nadadores, de los cuales algunos pueden ser depredadores de los renacuajos y otros se alimentan de otros insectos y las plantas. Se observó una tortuga de agua dulce o jicotea, *Pseudemys derrapen*.

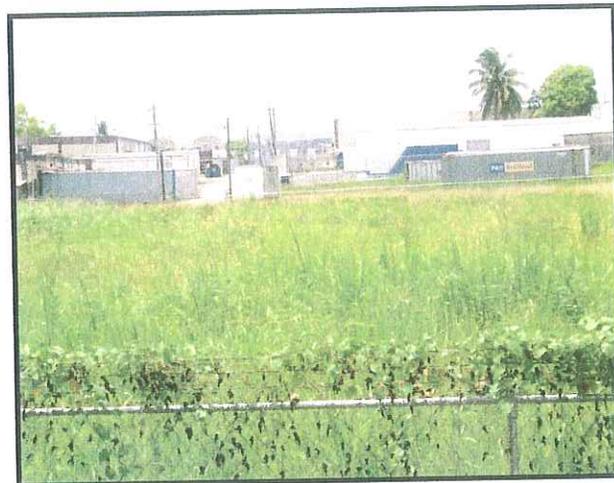
Figura 19. Pastizal al sur de la Avenida Sanchez Osorio (E15)

Esta estación se hizo para observar un área desde una zona industrial hasta llegar a la Avenida Sánchez Osorio (Figura 19). Se hizo en las coordenadas $N18^{\circ}24.828'$; $W65^{\circ}58.674'$. La zona verde es un pastizal de yerba guinea, *Panicum maximum* y el millo silvestre, *Sorghum verticillaflorum*. El pastizal tiene un tramo de aproximadamente 250 metros antes de llegar a la avenida. Es un área cercada y rectangular. Colinda con un humedal entre la zona industrial y la Avenida Sánchez Osorio dominado por la enea, *Typha domingensis*. Existe una quebrada a lo largo de la Avenida Sánchez Osorio.

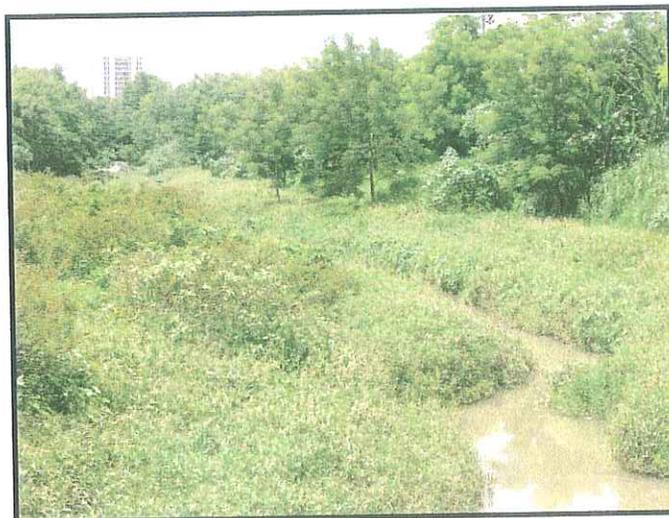
Figura 20. Quebrada Blasina vista desde puente en Avenida Sánchez Castaño (E16)

Punto de observación desde el Puente de la Avenida Sánchez Castaño, sobre la Quebrada o Canal Blasina en las coordenadas N18°23.491' ; W65°58.211' (inmediatamente después del cruce con la Avenida Fidalgo Díaz) (Figura 20). En los márgenes de la quebrada domina la yerba elefante, *Pennisetum purpureum*. Es común observar a la zarza negra, *Mimosa pigra*, el papiro, *Cyperus papyrus* y la malanga, *Colocasia esculenta*. La Quebrada Blasina es un corredor verde de importancia ecológica para la región. La cobertura vegetal en sus márgenes es total. Esta quebrada sigue su flujo en dirección norte, desembocando eventualmente en la Laguna Torrecilla. En ella se observaron pocos peces tales como chopas, *Lepomis sp.*; barbudos, *Ameiurus sp.* y posiblemente algunas sagas. El proyecto no pretende entrar esta quebrada, aunque pasará por la parte alta al oeste de su ribera.

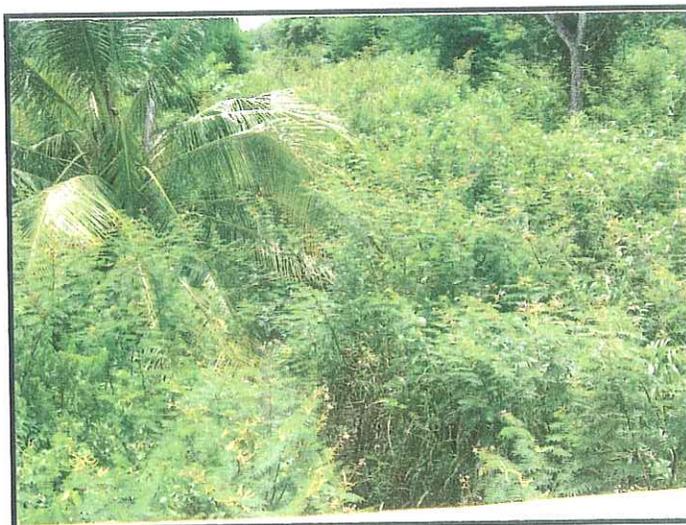
Figura 21. Corredor verde paralelo y cercano a la Quebrada Blasina (E17)

Punto de observación desde un pequeño puente en la Avenida Sánchez Castaño, antes de la Ave. Roberto Clemente en las coordenadas N18°23.476' ; W65°58.043' (Figura 21). Cruza una quebradilla de unos 2 m de ancho y 1 pie de profundidad. Esta corre paralela y cercana a la Quebrada o Canal Blasina. Se identificaron herbáceas como el cohitre azul, *Commelina elegans*, la gramínea, *Paspalum milegrana* y la zarza negra, *Mimosa pigra*. Se observaron muchos arbustos de la zarza negra, *Mimosa pigra*. De árboles se identificaron palmas de coco, *Cocos nucifera* y acacias, *Albizia procera*. En cuanto a la fauna, no se observaron peces. Se observaron insectos nadadores.

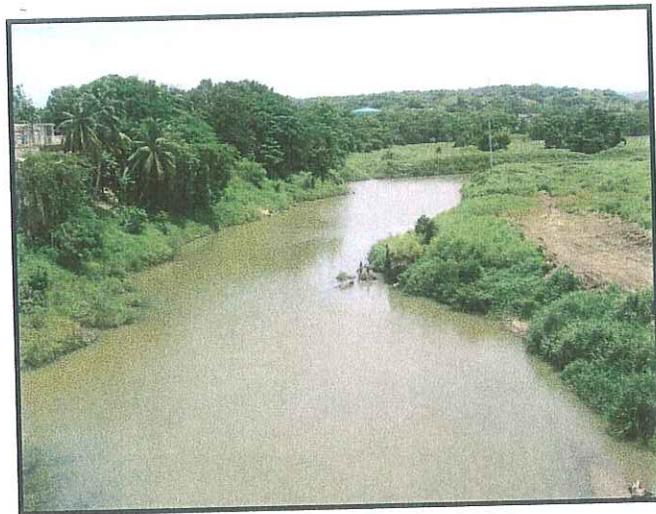
Figura 22. Río Grande de Loiza (E18)

Punto de reconocimiento en el Puente que cruza el Río Grande de Loiza en las coordenadas N18°22.541' ; W65°57.112'. Se trata del mayor cuerpo de agua en la ruta (Figura 22). En las margenes se identifico a la higuera, *Ricinus comunis*; la caña castilla, *Arundo donax*, la caña brava, *Gynerium sagittatum*, la zarza negra, *Mimosa pigra* y la zarza o tantán, *Leucaena glauca*. Esta zona no será afectada por el tranvía pues el mismo correrá por el puente que cruza el río.

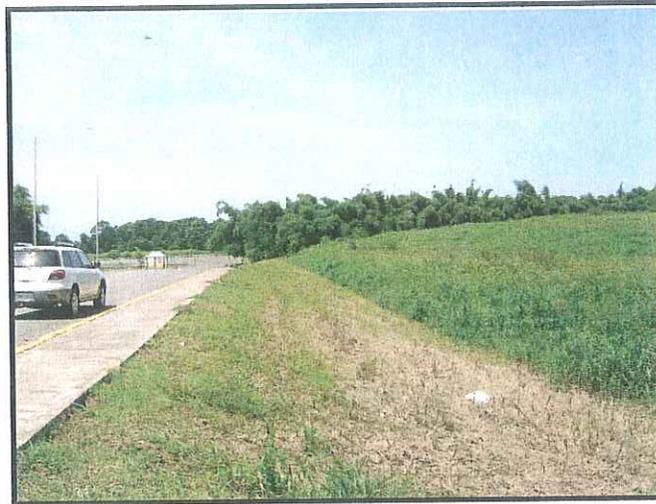
Figura 23. Polo de intercambio en Estadio de Pelota Roberto Clemente (E19).

Punto de reconocimiento en la zona del Polo de Intercambio Roberto Clemente, detrás del Estadio Municipal de Pelota Roberto Clemente (Figura 23). Las coordenadas fueron N18°22.621' ; W65°56.824'. Cruza una quebrada con aguas grises. Aunque no se hizo análisis de esas aguas, parecen ser aguas contaminadas y a su vez anoxicas. A los márgenes de la quebrada domina el bambú, *Bambusa simaruba*. En el pastizal colindante se identificaron la yerba cortadora, *Paspalum milegrana*, la yerba elefante, *Pennisetum purpureum*, y la zarza negra, *Mimosa pigra*.

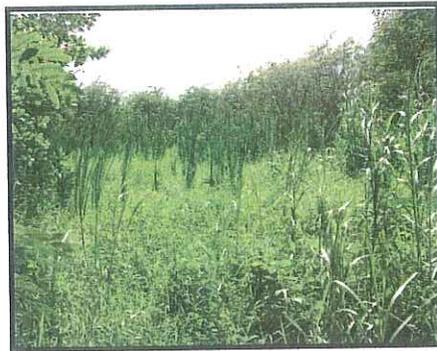
Figura 24. Humedal al sur del Expreso Loiza con bosque de anonas. (E20)

Amplia área verde al sur de los “loops” de la Ave. Los Gobernadores y del Aeropuerto LMM hasta el manglar de la Laguna San José en las coordenadas N18°26.240'; W65°01.373'. Debido a que los desarrolladores decidieron que la alternativa o ruta 3 pasaría por esta zona verde al sur del Expreso Loiza (PR-26), se determinó hacer más observaciones en esta zona. A unos 20 metros del Expreso hay una quebrada canalizada y a unos 10 metros al sur de ésta comienza un humedal extenso que llega hasta una zona aparentemente de suelos de material de relleno. Desde la franja de la carretera hasta el canal dominan arboles de flamboyanes, *Delonix regia*, la acacia, *Albizia procera* y la casia de siam, *Cassia siamea*. En el humedal domina la anona o coyur, *Annona glabra* y la enea, *Typha domingensis*. También se observó la yerba elefante, *Pennisetum purpureum*. Al sur del área de relleno continua la zona de humedal con varias zonaciones de *Eleocharis cellulosa*, *Acrostichum danaeifolia*, *Rizophora mangle*, *Laguncularia racemosa*, *Avicenia germinans*, que se describen en la estación 24.

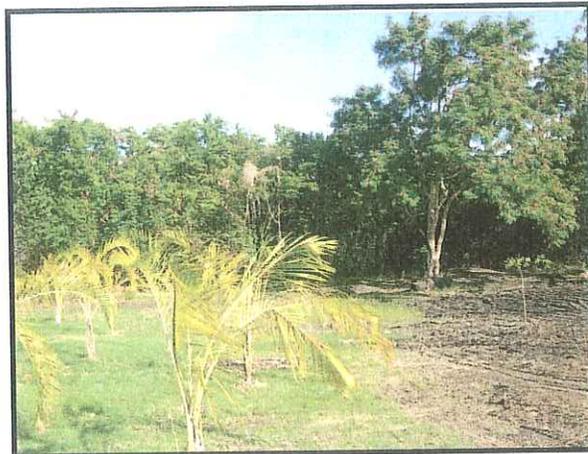
Figura 25. Area con plantas de ornato que colindan con quebrada en Laguna Gardens (E21)

Punto de reconocimiento en un área de pasto y manglar entre la Avenida Laguna y la quebrada que viene desde el centro comercial de Laguna Gardens en las coordenadas N18°25.678' ; W66°00.850'. Pasto abierto podado donde se observaron palmas ornamentales, robles juveniles, *Tabebuia heterophylla*; uvas playeras, *Coccoloba uvifera*; ceibas, *Ceiba pentandra* y otras siembras recientes antes de llegar a la franja de mangle al margen de la quebrada. Se trata del mismo canal de la estación 5 pero en el extremo sur cerca de la Laguna San José. Antes del manglar hay dos acacias longevas con un DBH de 72 centímetros cada una. El margen del caño esta dominado por el mangle blanco, *Laguncularia racemosa*. También es común el mangle negro, *Avicenia germinans* y la emajaguilla, *Tespesia populnea*. El caño tiene unos 10 m de ancho en esta sección. Se vieron muchas iguanas.

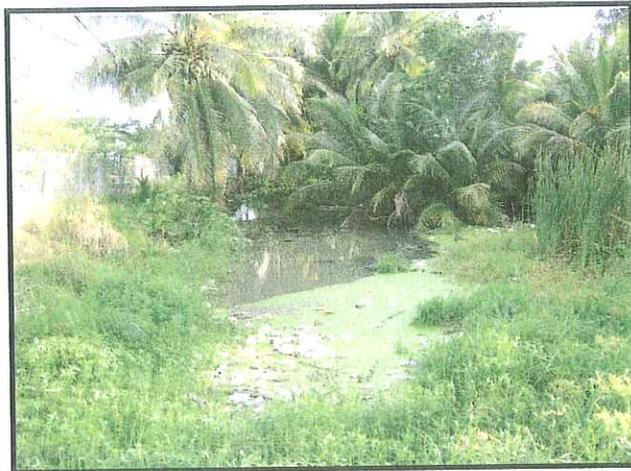
Figura 26. Quebrada en Avenida Iturregui (E22)

Este punto de observación se hizo en el lado sur del pequeño puente por donde se propone el desvío hacia el sur desde la Ave. Iturregui por la quebrada que cruza entre una zona residencial y varios comercios. Las coordenadas fueron N18°25.289' ; W65°59.453'. Este transecto es el similar al de la Estación 14 pero al sur del puentecito de la Ave. Iturregui. Se hizo esta estación adicional pues la alternativa de ruta #3 hace un desvío desde la Avenida Iturregui y entra por el area de la quebrada en dirección sur. En el área al lado del puente se observó poca vegetación en la cual domina el cohite azul, *Commelina elegans*; la ciperácea olorosa, *Cyperus odoratus*; la enea, *Typha domingensis*; y algunas palmas de coco, *Cocos nucifera*. Aquí se observó a un playero coleador, *Actilis macularia* y a un martinete, *Butorides striatus*.

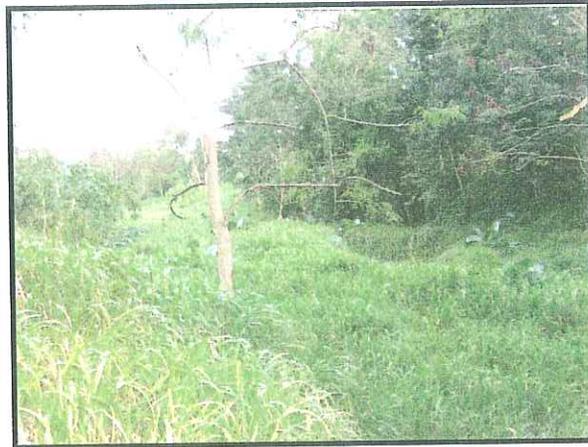
Figura 27. Quebrada Blasina (E23)

Este punto de reconocimiento se hizo en un área al sureste del estacionamiento de Plaza Carolina, hasta el margen de la quebrada Blasina en las coordenadas N18°23.366 ; W65°59.918'. Los márgenes de la quebrada son dominados por la yerba elefante, *Pennisetum purpureum*; la malanga, *Colocasia esculenta* y en las partes altas de los márgenes, la higuera, *Ricinus comunis*. Más arriba de las higuera, se observaron hileras de acacias, *Albizia procera*.
