Estudio de Flora y Fauna

Plan de Área Avenida Esmeralda

Preparado por:
Golden Environmental Corp.
Junio 2007

ESTUDIO DE RUIDO

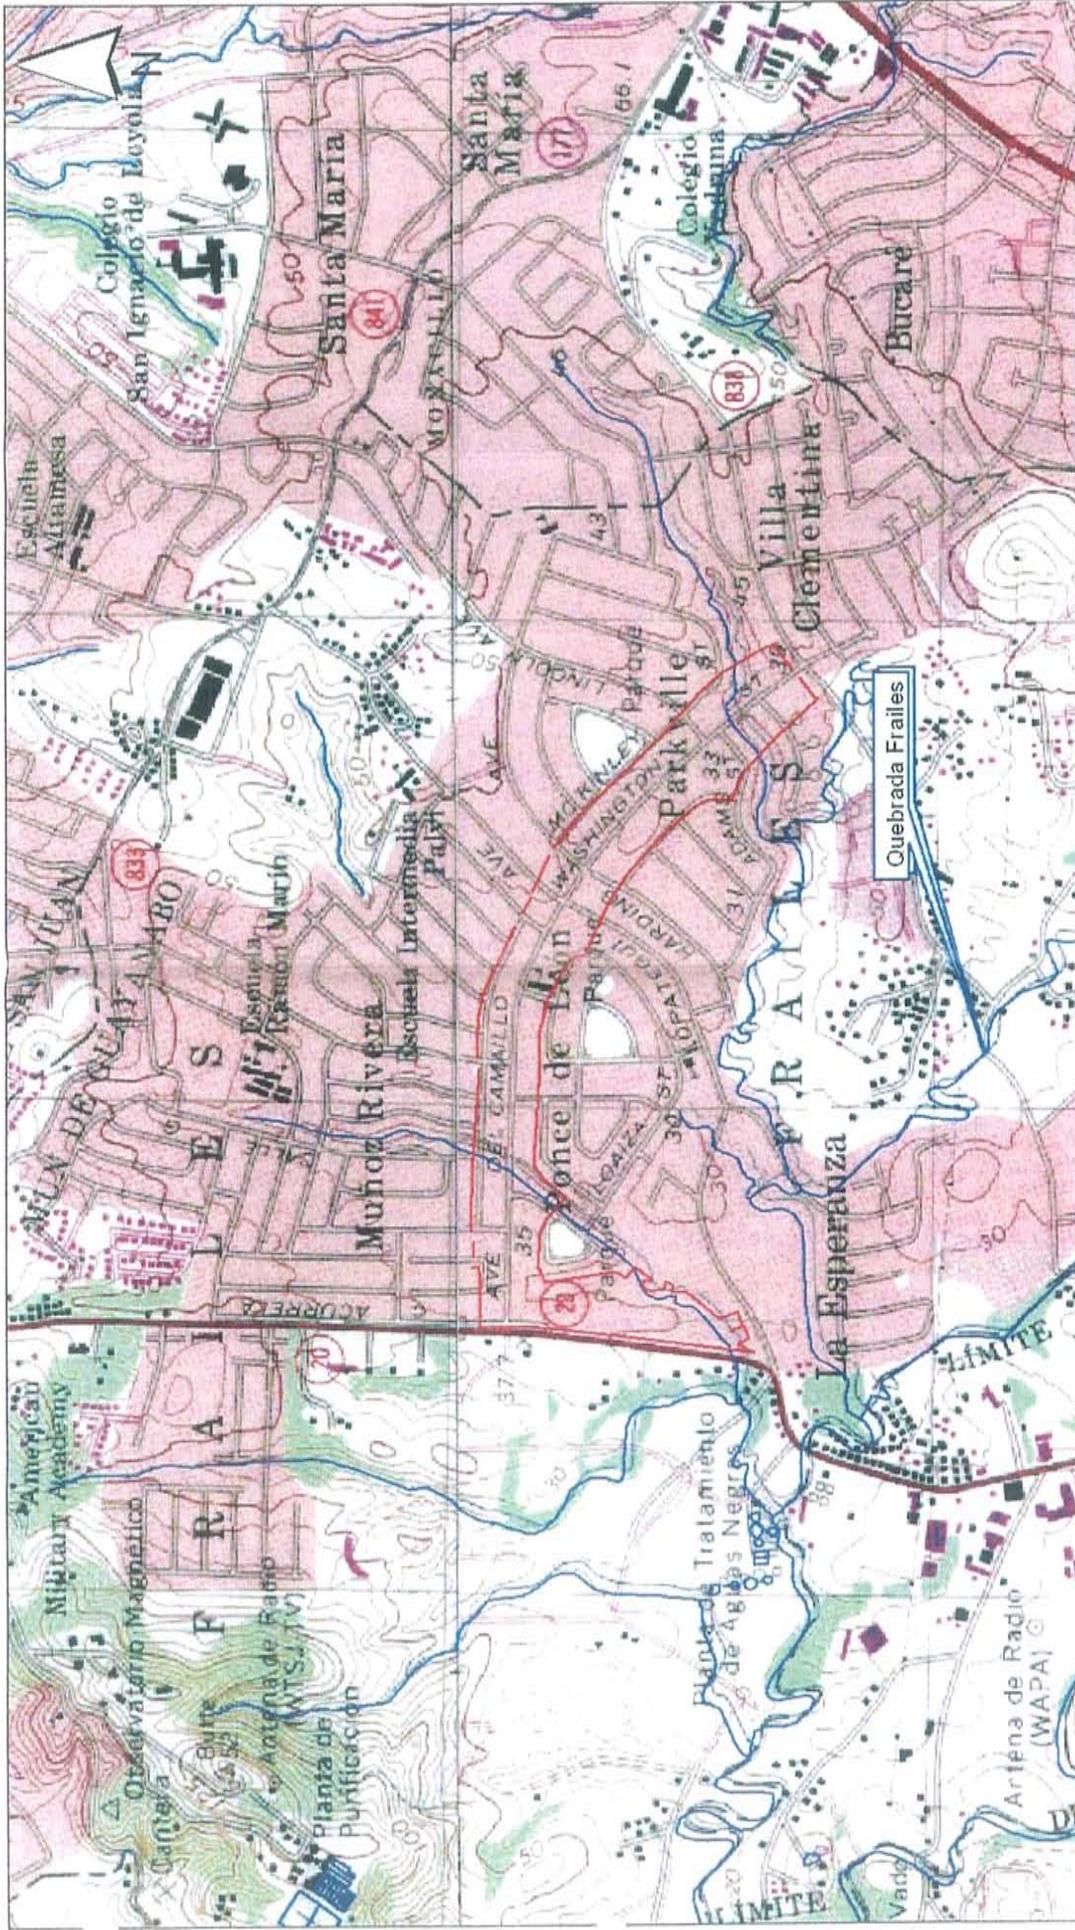
Anejo 3. Cuerpos de agua

Cuerpos de Agua

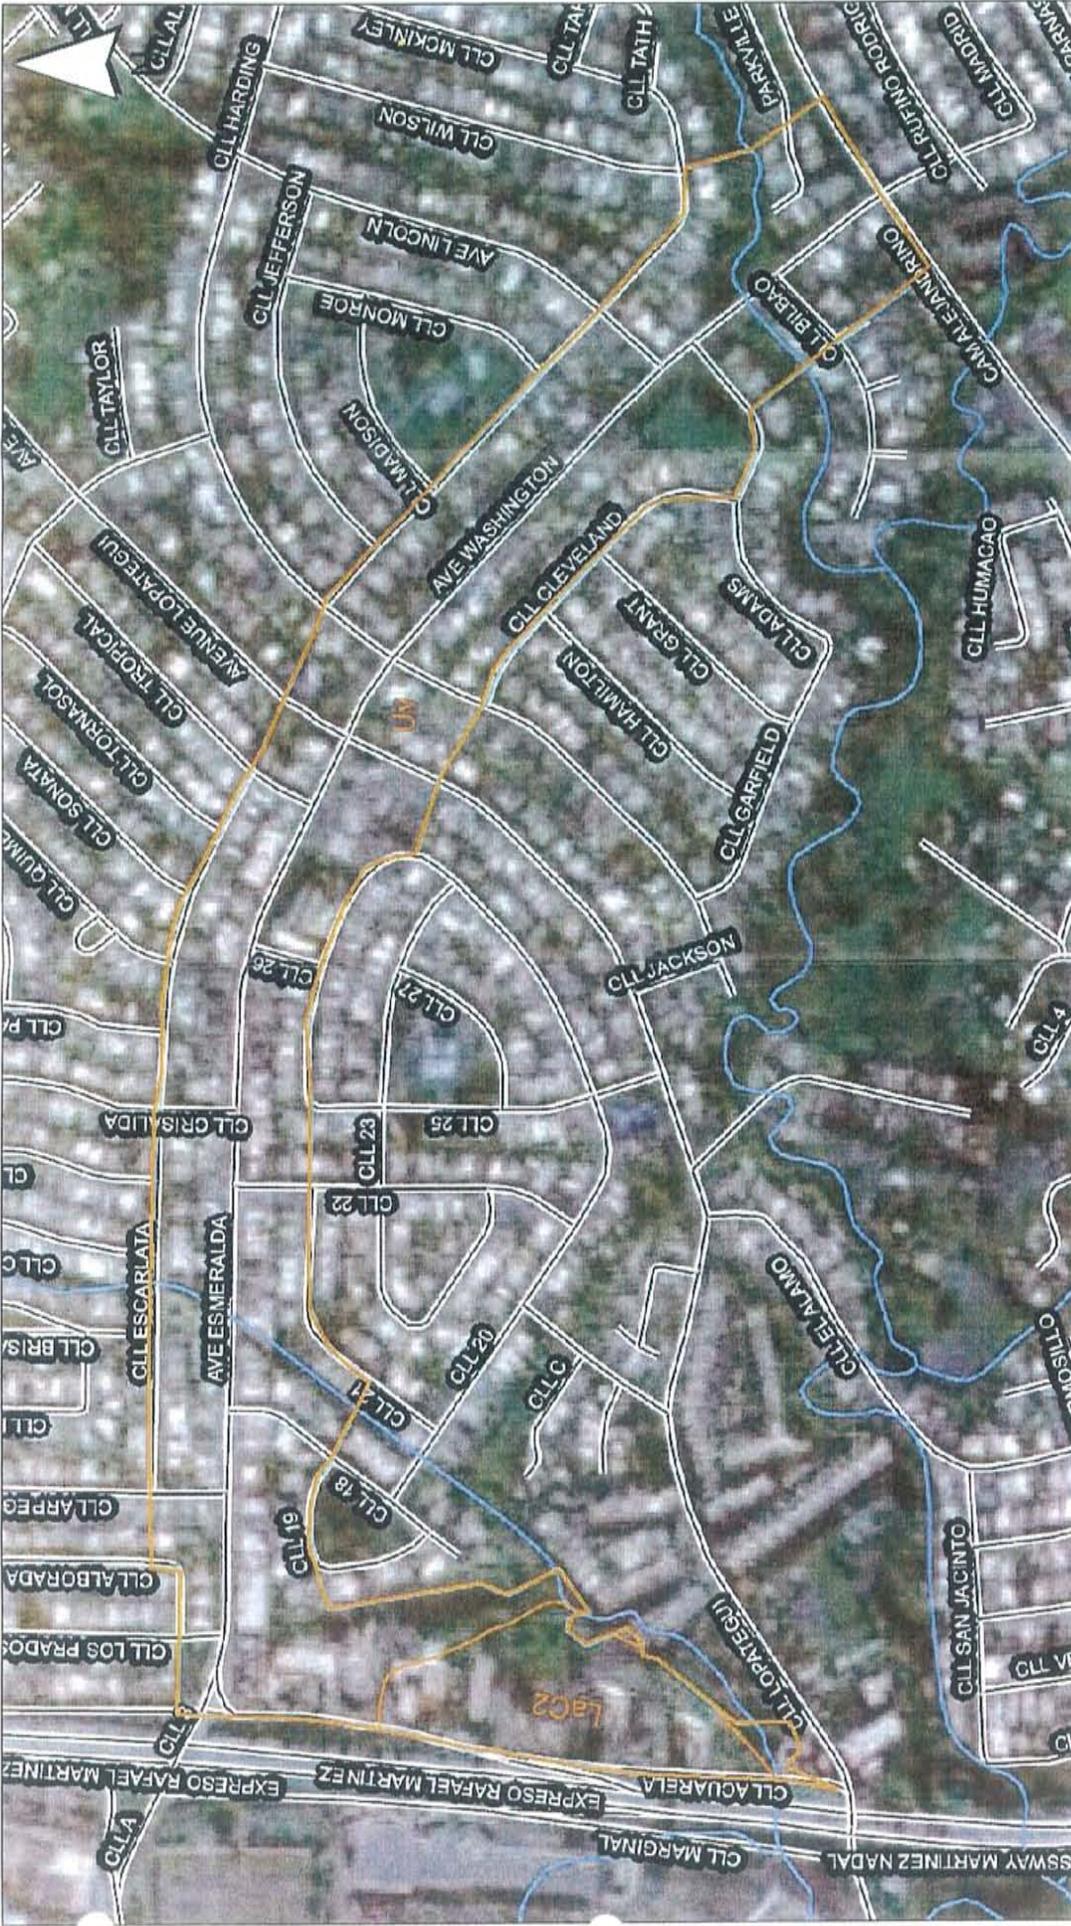
Anejo 4. Tipos de Suelos

Suelos

En el área para la cual se está preparando el Plan existen dos tipos de suelos: Lares clay (**LaC2**) y Urban land-Vega Alta complex (**Uv**) (**véase Anejo 4. Tipos de Suelos**). A continuación la caracterización de estos tipos de suelos:

- **Lares clay (LaC2), declive de 5% a 12%**

Consiste de un suelo arcilloso que es inclinado y de un drenaje un tanto pobre. Se encuentra en las terrazas disecadas y faldas. Se formaron a partir de materiales de textura fina derivado de roca volcánica. La precipitación promedio anual es de 80 pulgadas y la temperatura promedio anual es de 78° Fahrenheit. La permeabilidad es moderadamente lenta y la capacidad de retención de agua es alta. La velocidad de escorrentías y la fertilidad natural de este suelo son medianas. La capacidad agrícola de este suelo pertenece a la sub-clase IIIe.

- **Urban land-Vega Alta complex (Uv)**

Este complejo es aproximadamente 60 por ciento suelo urbano, 25 por ciento suelos Vega Alta y 15 por ciento suelos Aceitunas y Humatas. Las áreas son levemente onduladas a moderadamente onduladas.

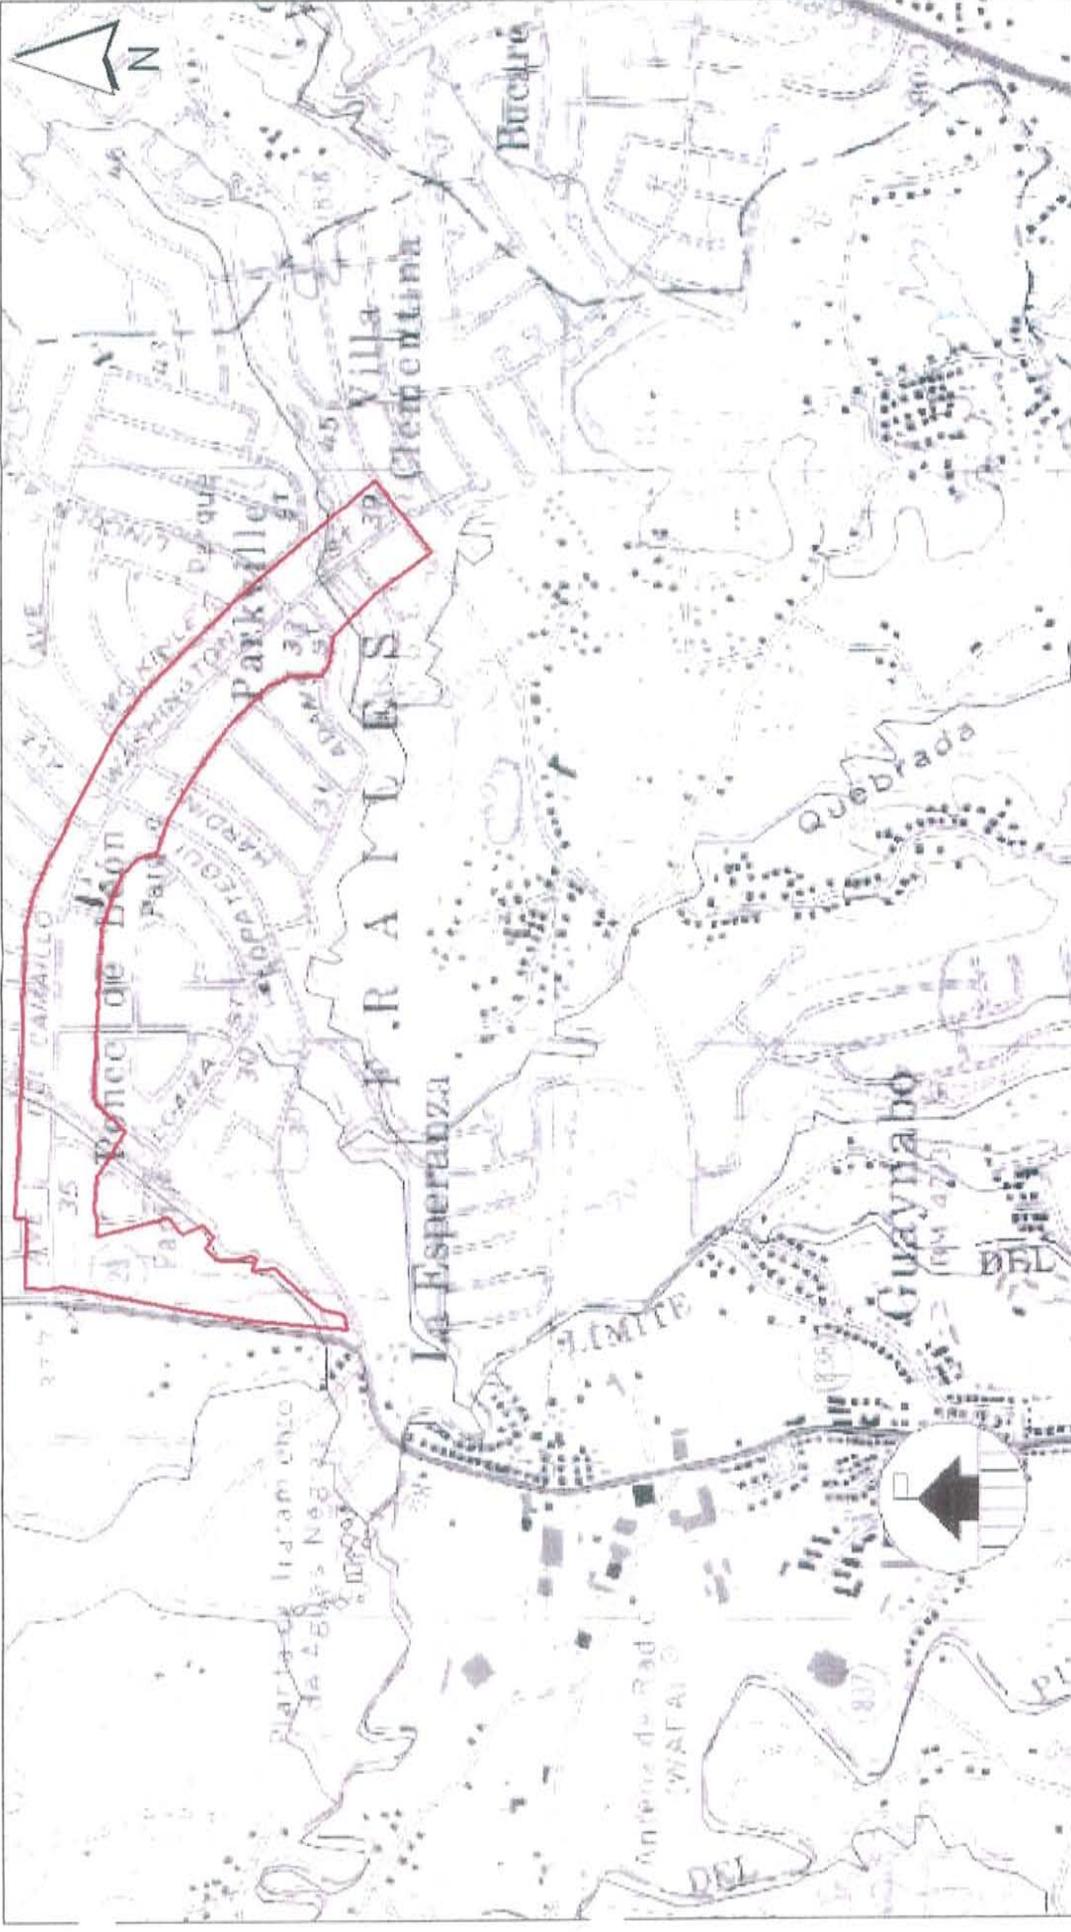
Anejo 5. Índice de Sensitividad Ambiental

Índice de Sensitividad Ambiental

En la actualidad los terrenos que comprenden el área estudiada para la realización plan de área se encuentran densamente edificados. La flora y fauna existente dentro del área de la avenida consiste de especies comunes y abundantes a través de Puerto Rico. La vegetación arbórea es dominada principalmente por especies ornamentales. Según el Mapa de Sensitividad Ambiental de la NOAA, cuadrángulo de Aguas Buenas, no se observan hábitats críticos, especies amenazadas o en peligro de extinción dentro o cerca del área de estudio (**véase Anejo 5. Índice de Sensitividad Ambiental**).

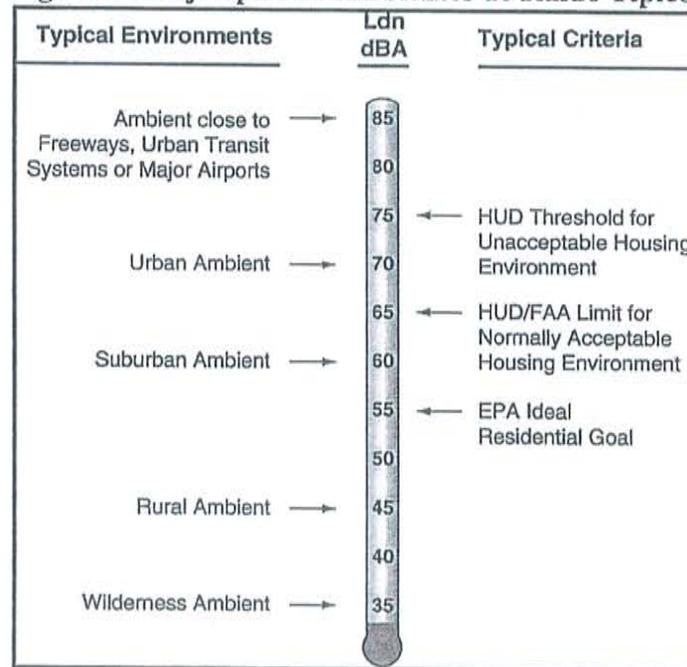
Figura 2-1: Ejemplos de Ambientes de Ruido Típico

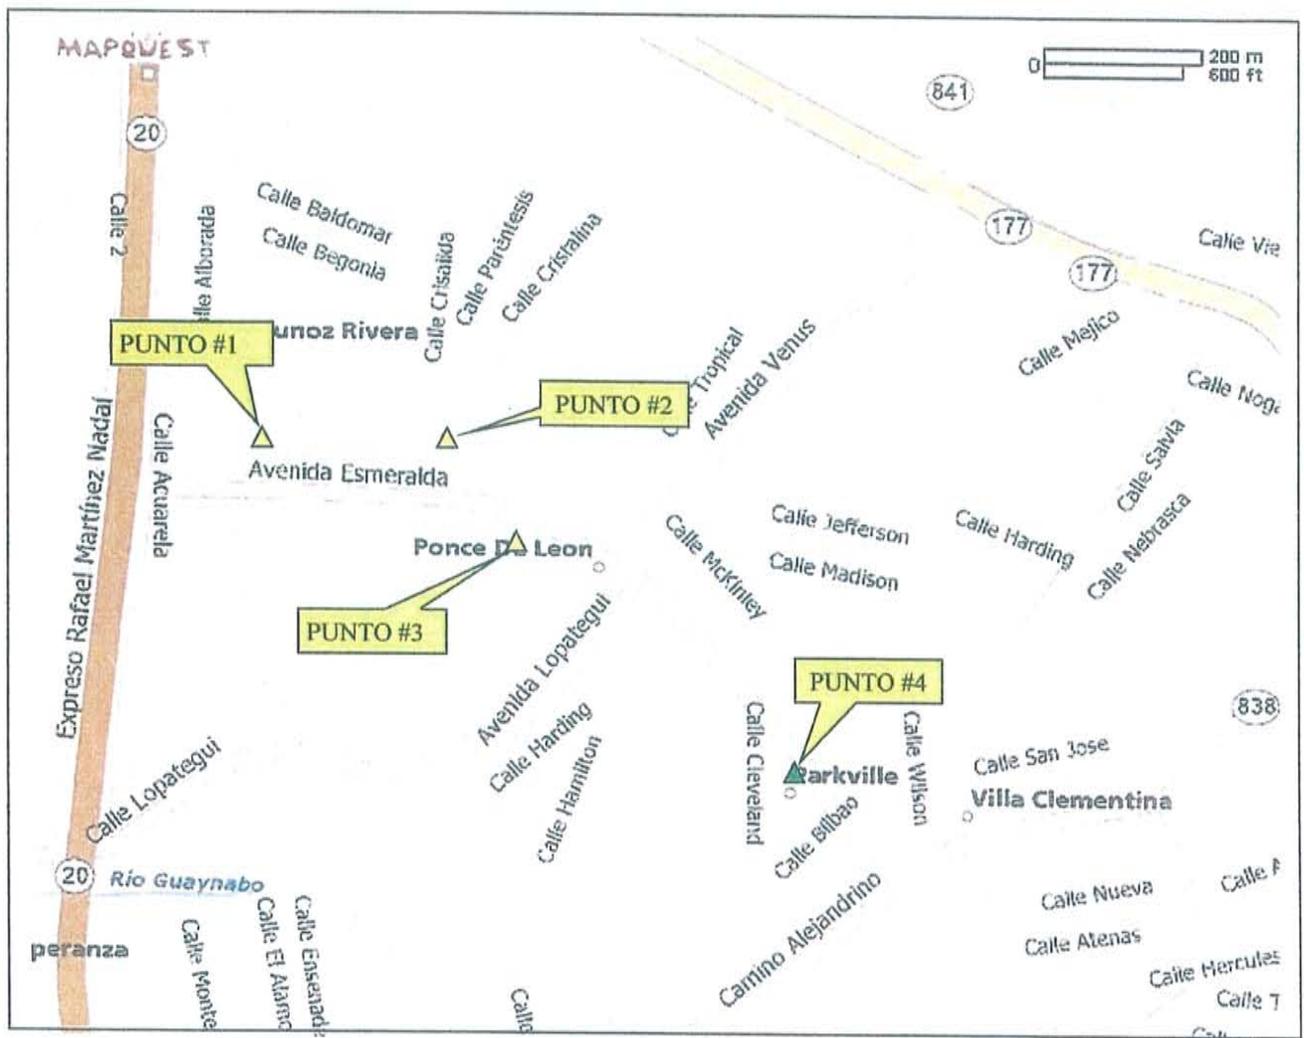
Figura 2-2

LOCALIZACION DE PUNTOS DE MONITORIA DE RUIDO
 PLAN DE AREA AVENIDA ESMERALDA
 GUAYNABO, PUERTO RICO

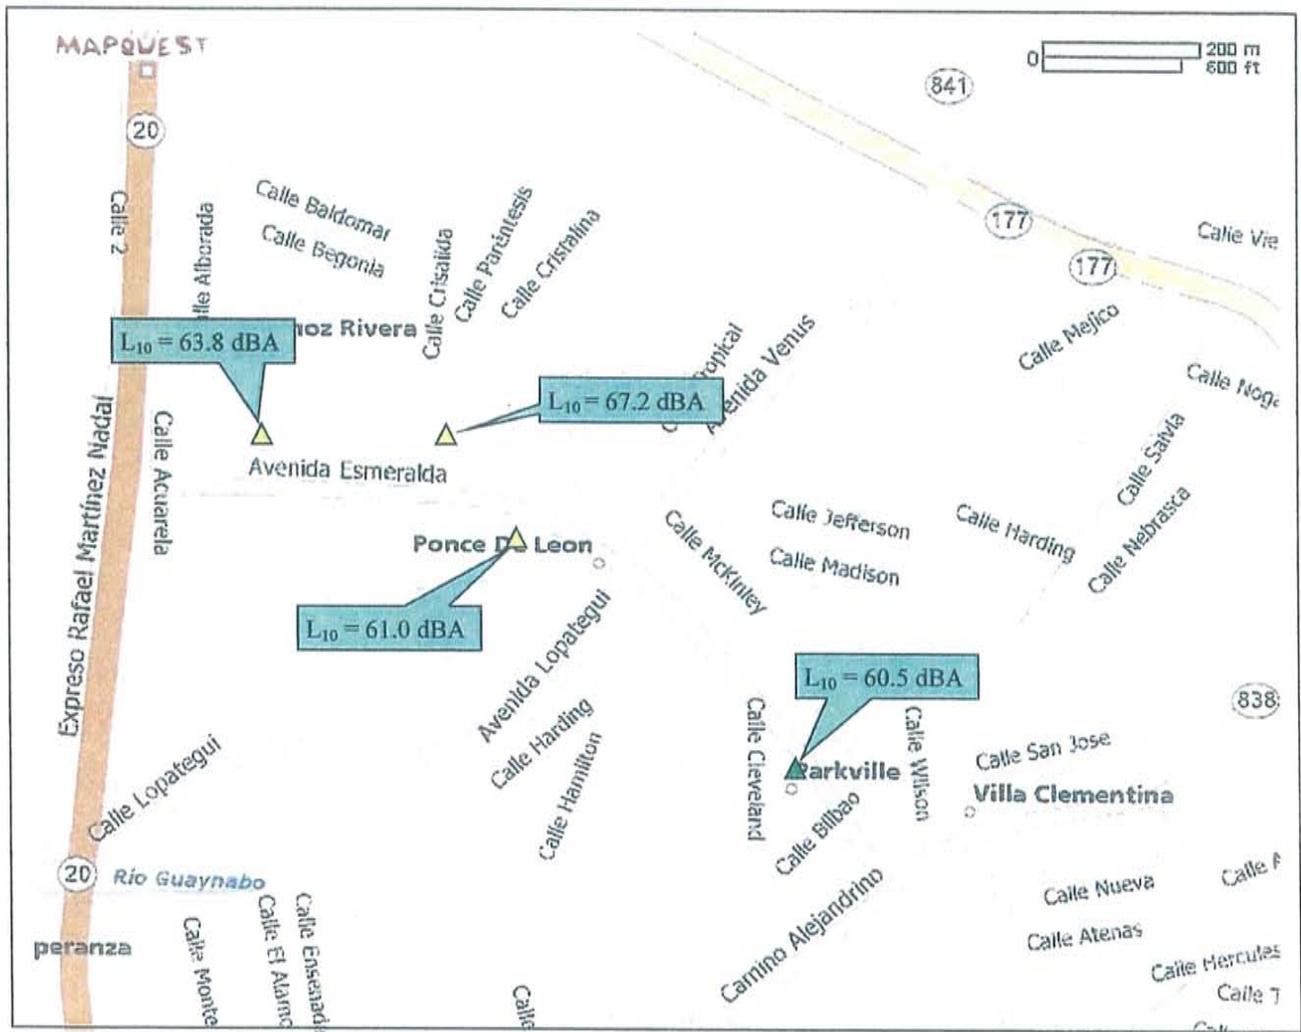
Figura 2-3

NIVELES DE RUIDO REGISTRADOS EN PERIODO DIURNO
 6 AL 18 DE JULIO DE 2007
 PLAN DE AREA AVENIDA ESMERALDA
 GUAYNABO, PUERTO RICO

- En todos los puntos de monitoría se excedieron los niveles máximos establecidos por la JCA en su reglamento para el periodo nocturno.
- Los niveles de ruido más altos medidos en la zona se registraron consistentemente en el punto de monitoría #2. Este punto se localiza en las inmediaciones de la intersección entre la Calle Crisálida y la Avenida Esmeralda. En este lugar se observa una confluencia grande de vehículos de motor.
- Los niveles de ruido más bajos se registraron en el punto de monitoría #4. Este lugar, se encuentra en una zona residencial de la Urbanización Parkville. En esta zona no se observan usos comerciales y se encuentra físicamente muy cerca de la Avenida Esmeralda. Se entiende que los valores medidos en este lugar deben los representativos de una zona residencial detrás de la zona comercial de la Avenida Esmeralda.

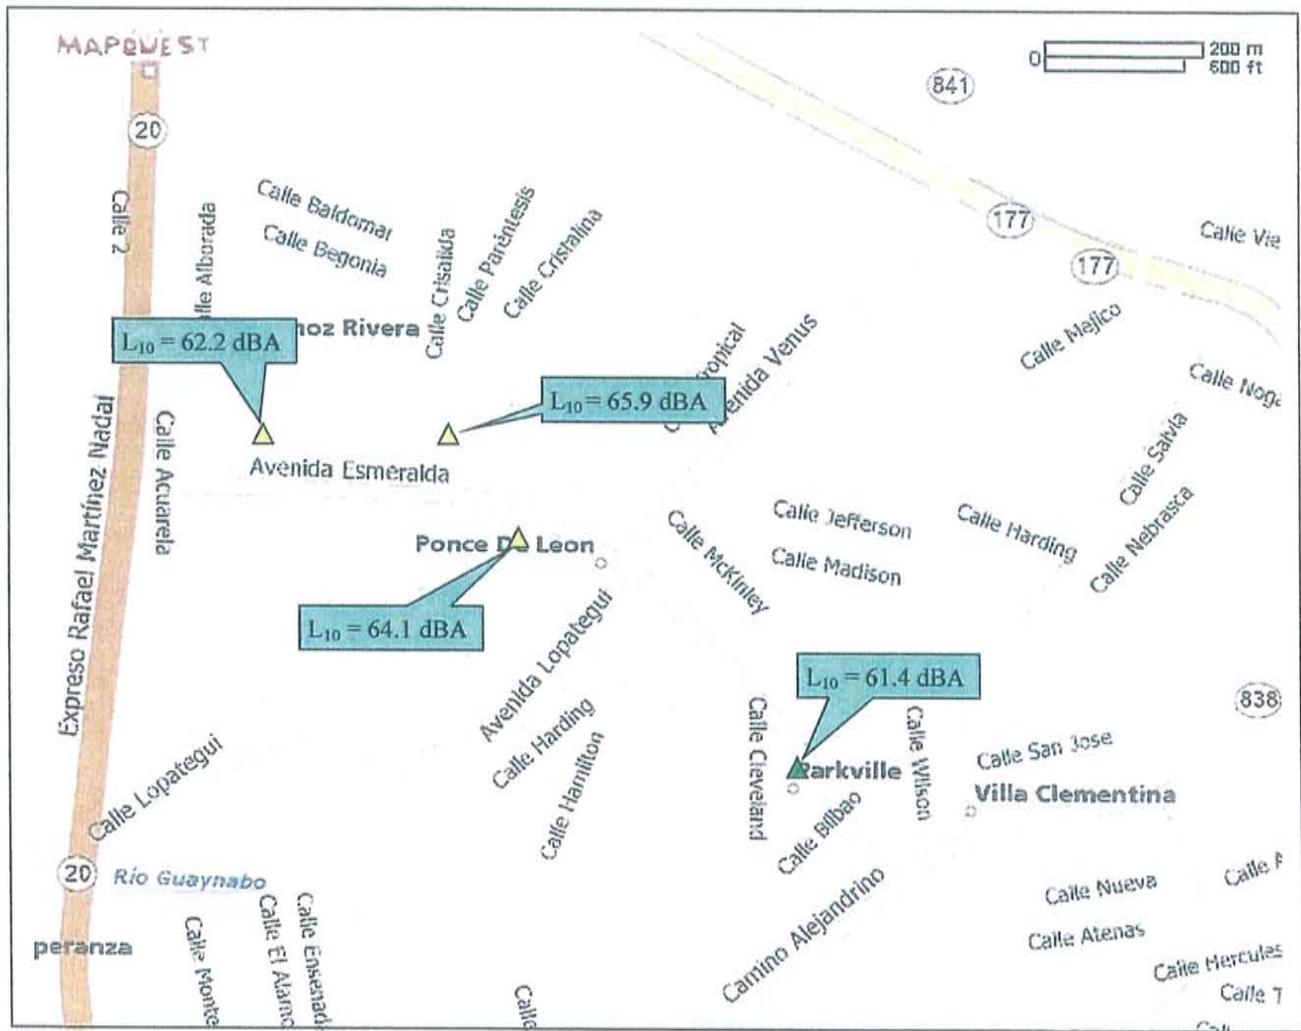
Figura 2-4

NIVELES DE RUIDO REGISTRADOS EN PERIODO DIURNO
 20 DE SEPTIEMBRE DE 2007
 PLAN DE AREA AVENIDA ESERALDA
 GUAYNABO, PUERTO RICO

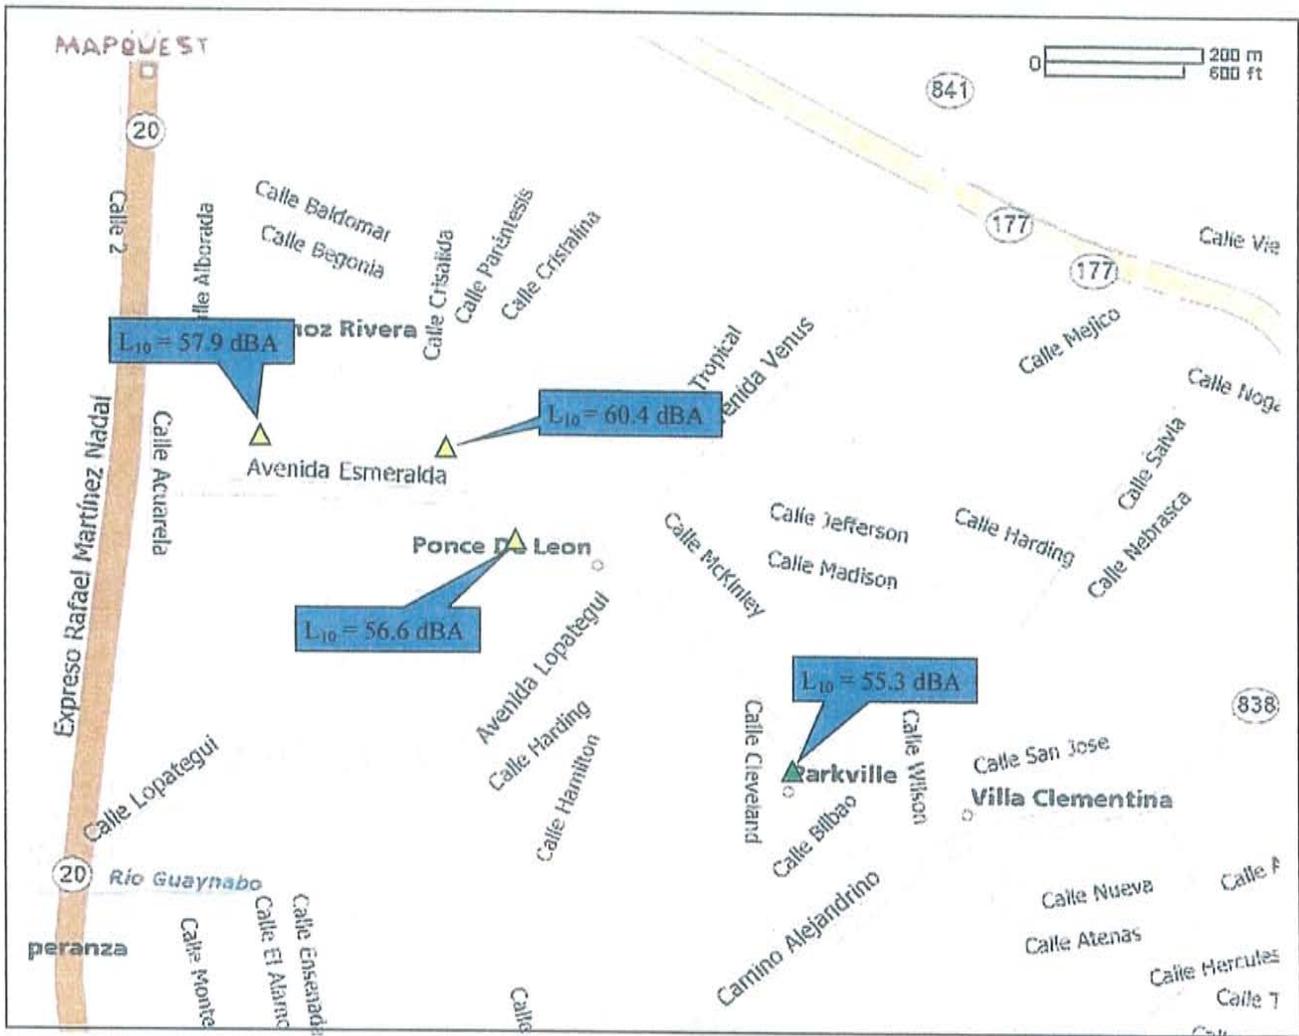
Figura 2-5

NIVELES DE RUIDO REGISTRADOS EN PERIODO NOCTURNO
 20 DE SEPTIEMBRE DE 2007
 PLAN DE AREA AVENIDA ESMERALDA
 GUAYNABO, PUERTO RICO

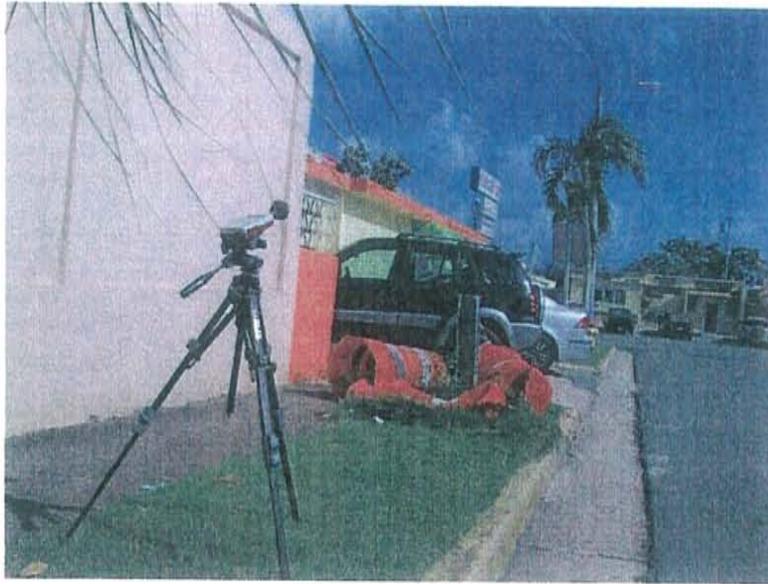
FOTO ILUSTRANDO PUNTO DE MONITORIA DE RUIDO #1

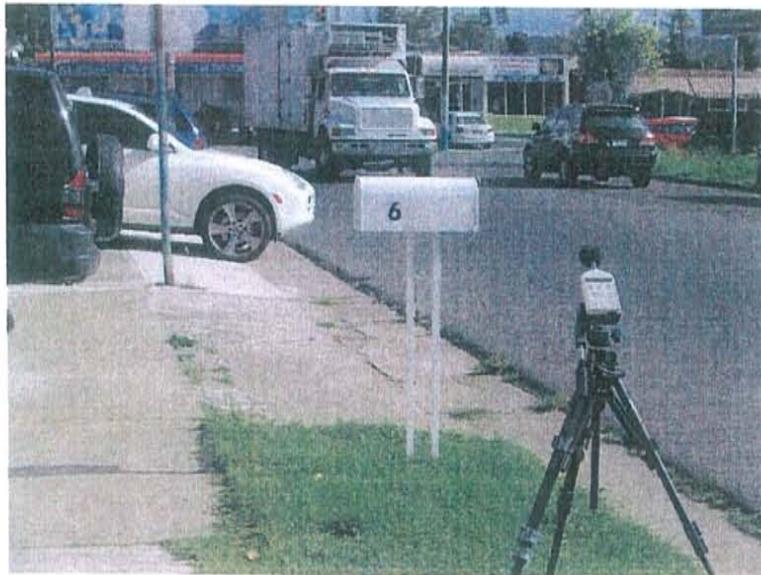
FOTO ILUSTRANDO PUNTO DE MONITORIA DE RUIDO #2

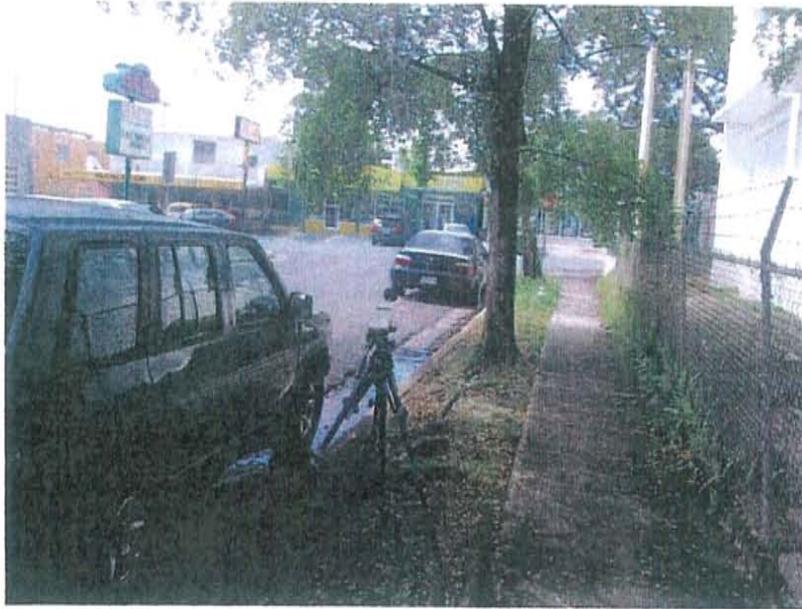
FOTO ILUSTRANDO PUNTO DE MONITORIA DE RUIDO #3

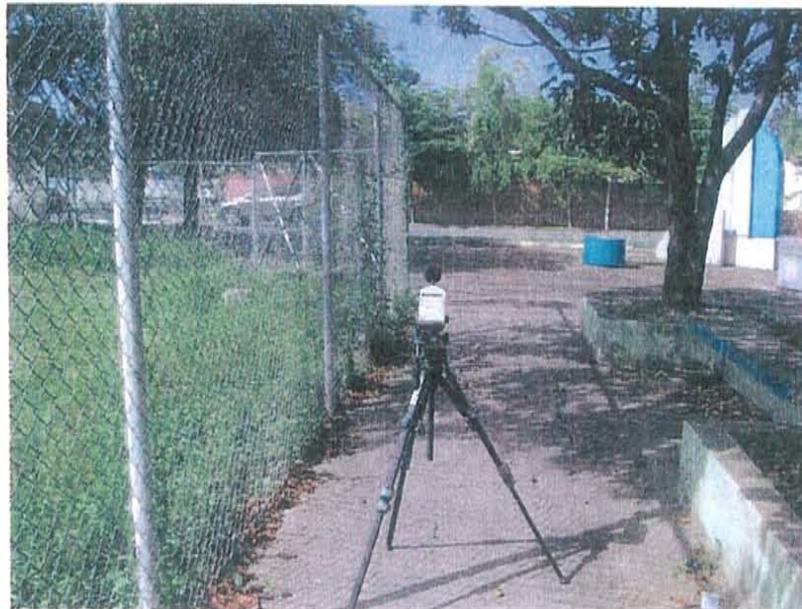
FOTO ILUSTRANDO PUNTO DE MONITORIA DE RUIDO #4
