5.0 RESULTADOS & DISCUSIÓN

APÉNDICE 1. FIGURAS

APÉNDICE 2. DOCUMENTACIÓN FOTOGRÁFICA

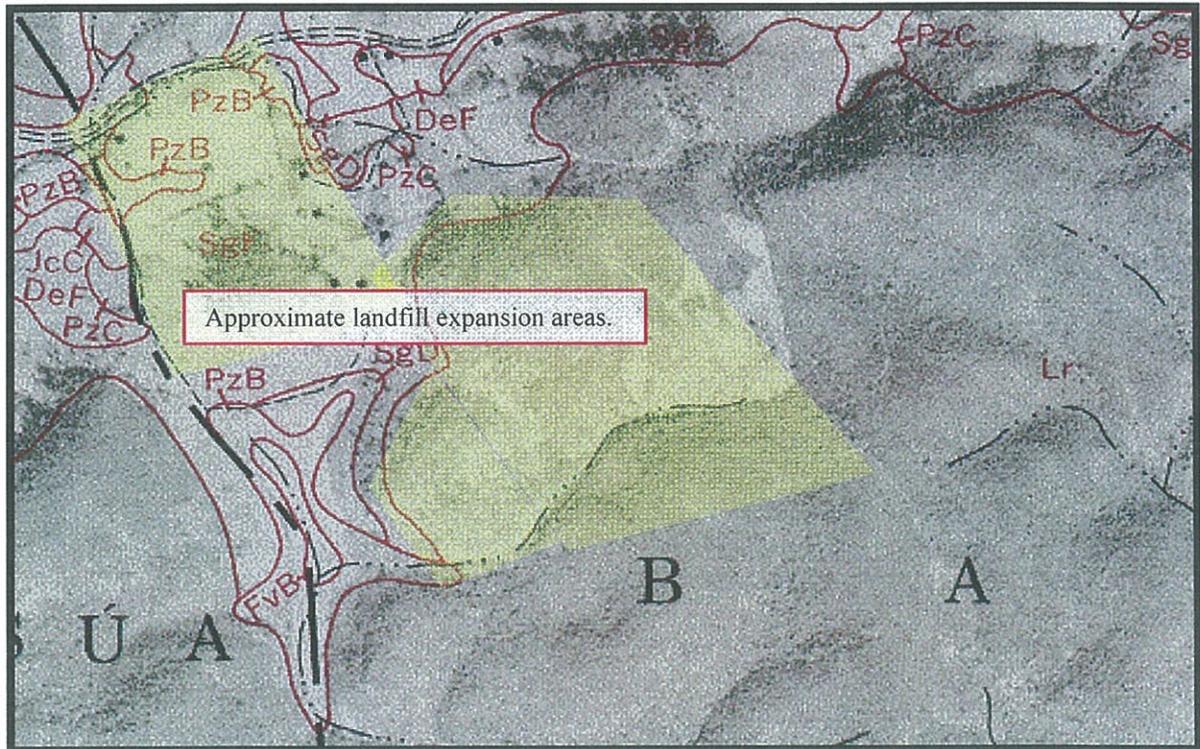
MAPA DE SUELO

De acuerdo al estudio de suelo de la zona del Valle de Lajas de Puerto Rico, hay dos tipos de suelos principales en el área propuesta para la expansión del SRS de Yauco (véase el Apéndice 1). Los tipos de suelo son de la serie San Germán (SgF) en la zona norte de la expansión del vertedero y de la serie Lime Stone Rock Land (Lr) en la zona este de la expansión del vertedero.

Los suelos SgF son suelos en laderas de montañas muy empinadas. Son muy empedrados en la mayoría de los lugares y el 75% a 95% de su superficie está cubierta de piedras de grava, y afloramientos rocosos. Tiene una baja capacidad de retener agua.

Los suelos Lr se encuentran en las empinadas laderas de las colinas de piedra caliza. El área más grande en la región se extiende hacia el este del Valle del Río Loco. Su capacidad de retención de agua es muy baja (ver Anexo 1).

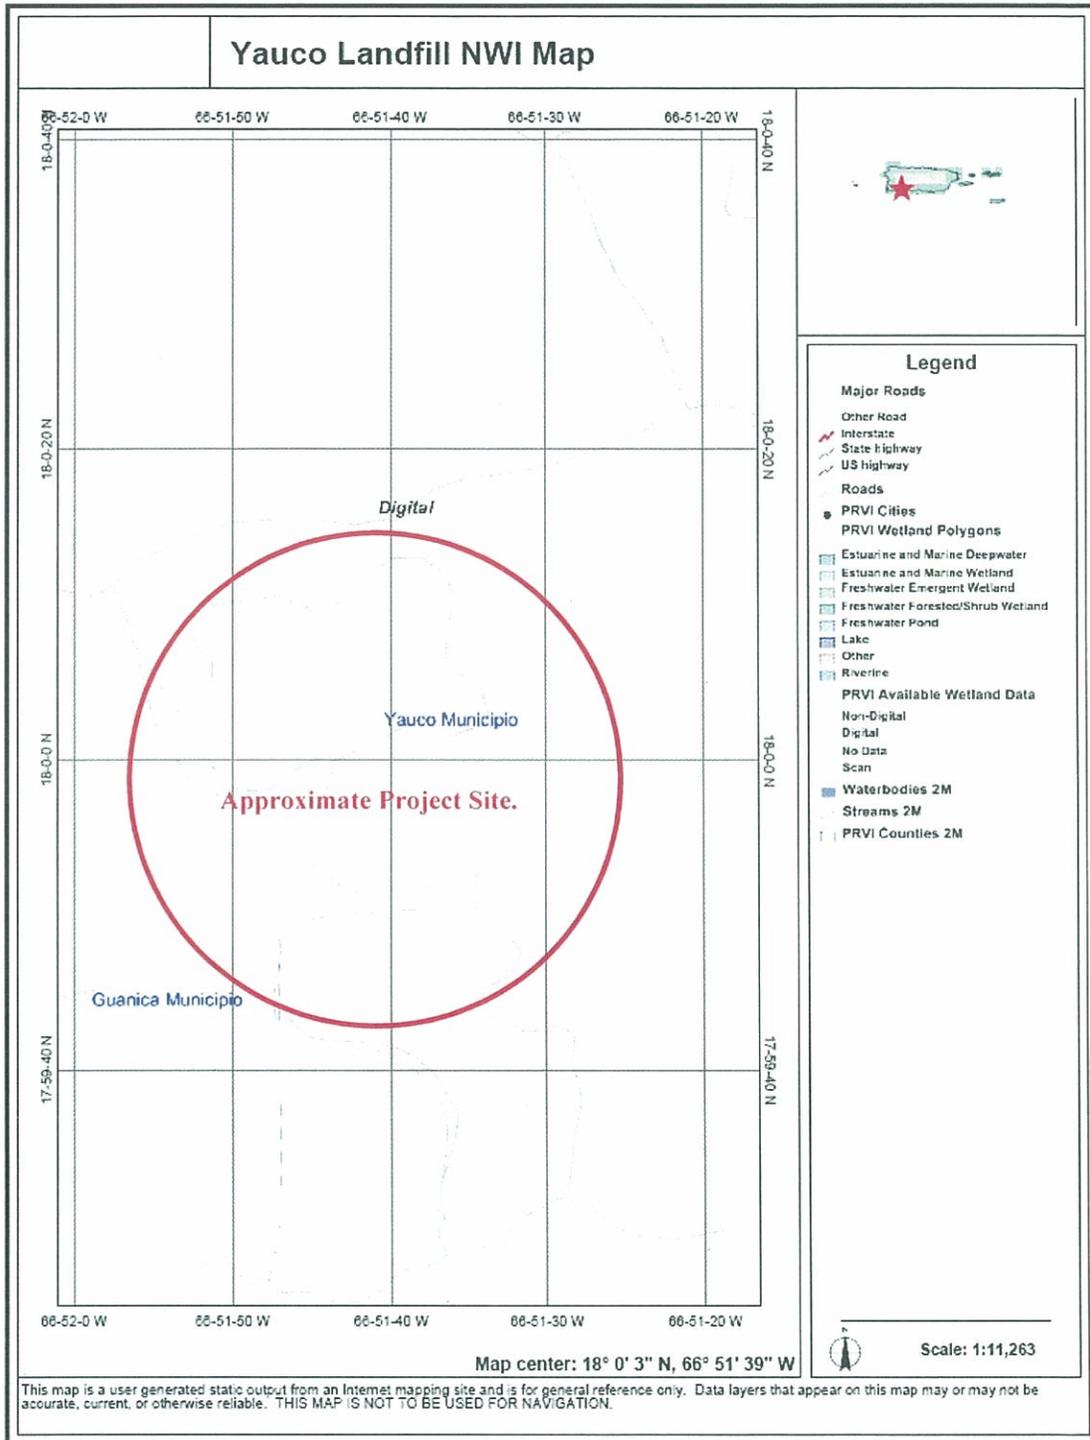
MAPA NACIONAL DE INVENTARIO DE HUMEDALES

De acuerdo con el USFWS Inventario Nacional de Humedales (NWI) Mapa (Cowardin, 1979), correspondiente a los cuadrángulos de Yauco y Punta Verraco no hay sistemas de humedales identificados en la zona de estudio. Los hábitats de humedales clasificaciones fueron preparados mediante técnicas convencionales de interpretación de fotos con medio o alto de fotografías aéreas de altitud durante la década de 1970 (Tiner, 1999). Algunas de las clasificaciones de NWI mapas puede variar debido a los cambios que han tenido lugar durante los últimos años, tales como movimientos de tierra, las actividades industriales, vertidos ilegales, urbanizaciones, construcción de carreteras y otros.

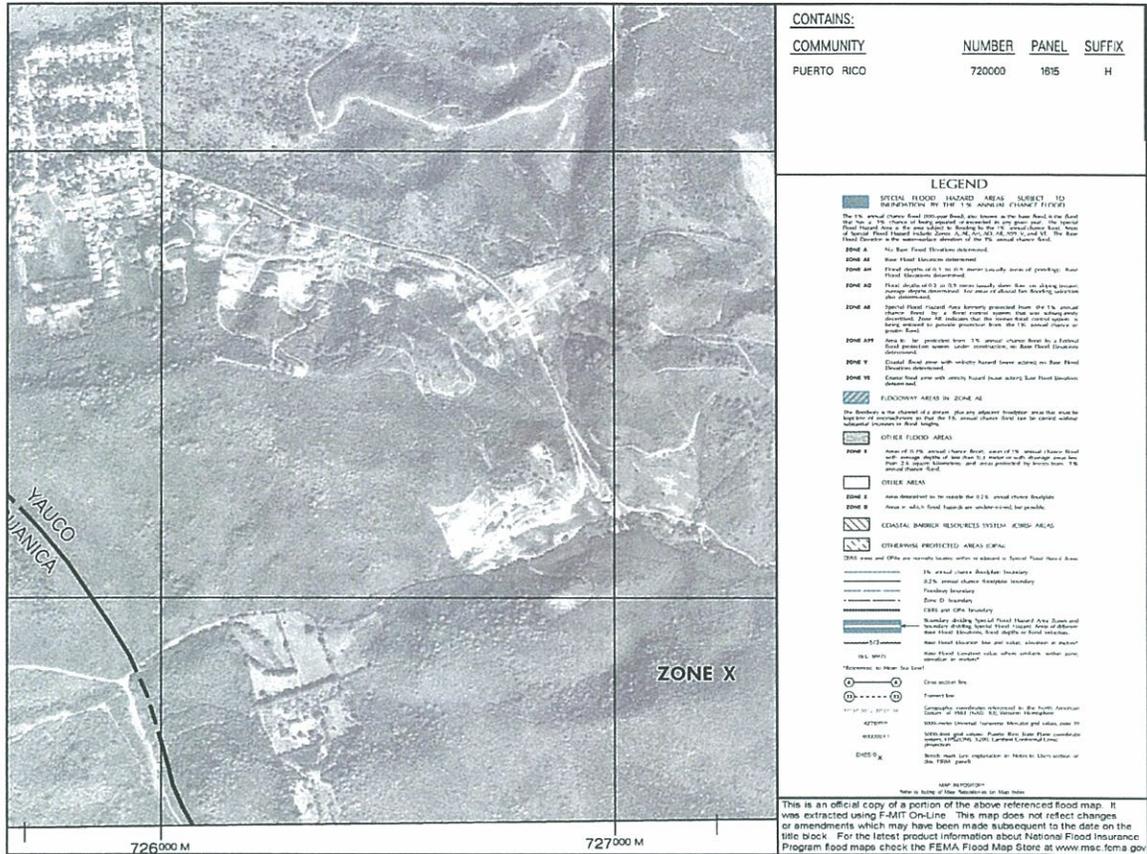
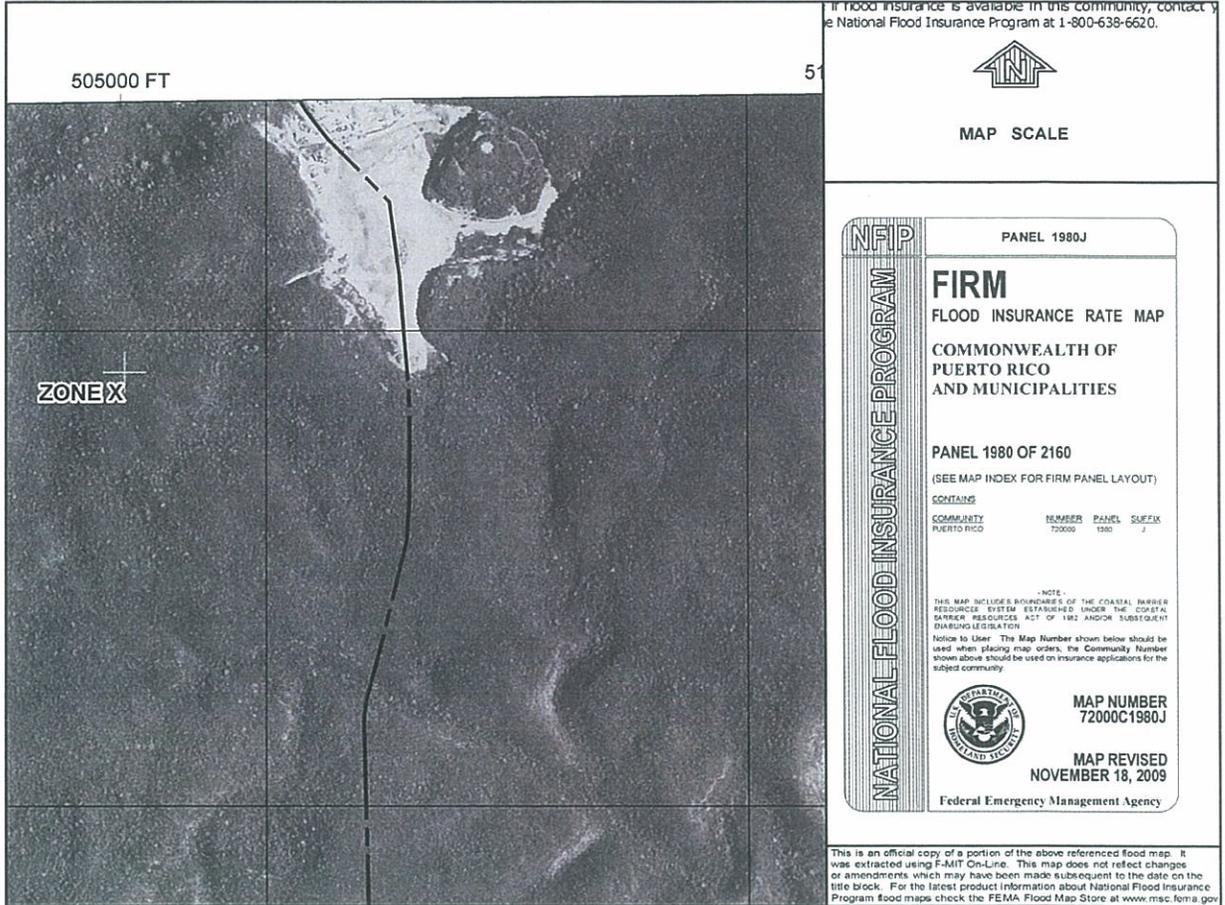
MAPA DE ZONAS INUNDABLES DE FEMA

De acuerdo con la Regla Núm. 13 de la Junta de Planificación. 13 - zonas susceptibles a inundación y los Flood Insurance Rates Maps (FIRM), el sitio del proyecto se encuentra dentro de un área de la Zona X de FEMA. Basado en los Mapas de Zonas Inundables de FEMA, las Zonas X son las zonas fuera de las

llanuras de inundación (ver Anexo 1).

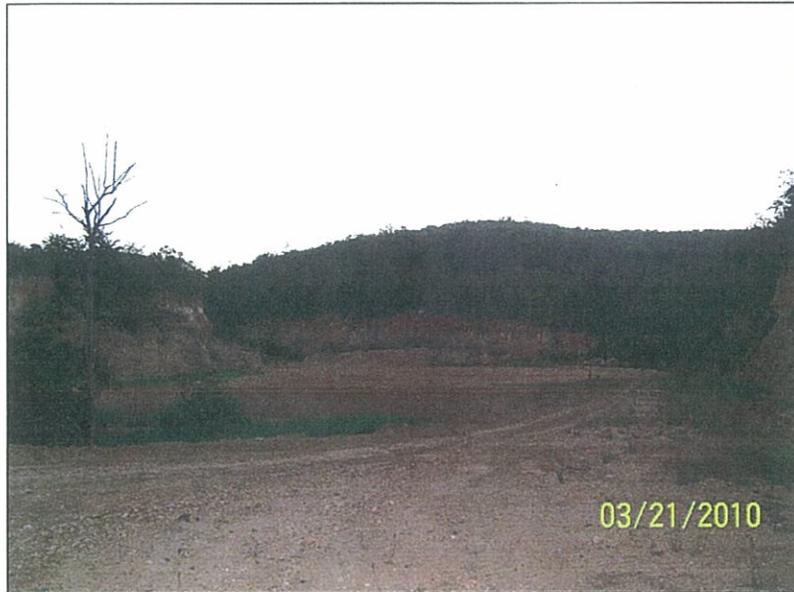
Foto 1: Vista panorámica del vertedero hacia el área este de la expansión propuesta.

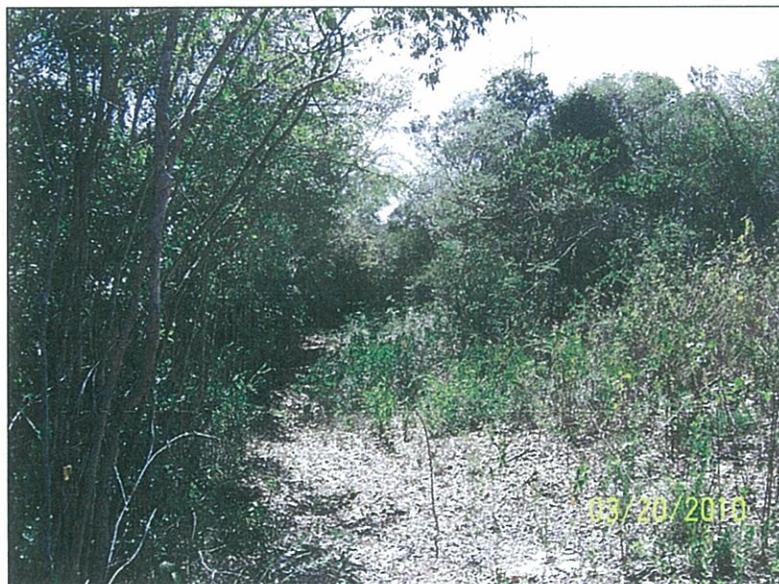
Como hemos mencionado antes no hay zonas de humedales jurisdiccionales en el sitio del proyecto. Los terrenos altos existentes son efectos naturales de la topografía del área.. El supuesto arroyo efímero que corre de este a oeste en el sitio del proyecto es en realidad un camino de escombros y tierra que sirve de acceso a uno de los pozos de monitoreo en la zona varios vertederos. No hay ninguna señal de flujo de agua en ese camino, ni está presente vegetación de humedales en toda el área del proyecto.

Foto 2: Vista de la supuesta quebrada efímera en el sitio del proyecto que en realidad es una carretera de tierra y rocosa.
