**EVALUACION GEOLOGICA  
PARA EL LUGAR PROPUESTO PARA LA EXPANSION  
DE LA CANTERA NIDCO AGGREGATES  
EN EL BARRIO PUGNADO AFUERA  
DE VEGA BAJA, PUERTO RICO**

**EVALUACION GEOMORFOLOGICA  
Y ANALISIS ESTEREOSCOPICO  
(INFORME ESPECIAL)  
PARA EL LUGAR PROPUESTO PARA LA EXPANSION  
DE LA CANTERA NIDCO AGGREGATES  
EN EL BARRIO PUGNADO AFUERA  
DE VEGA BAJA, PUERTO RICO**

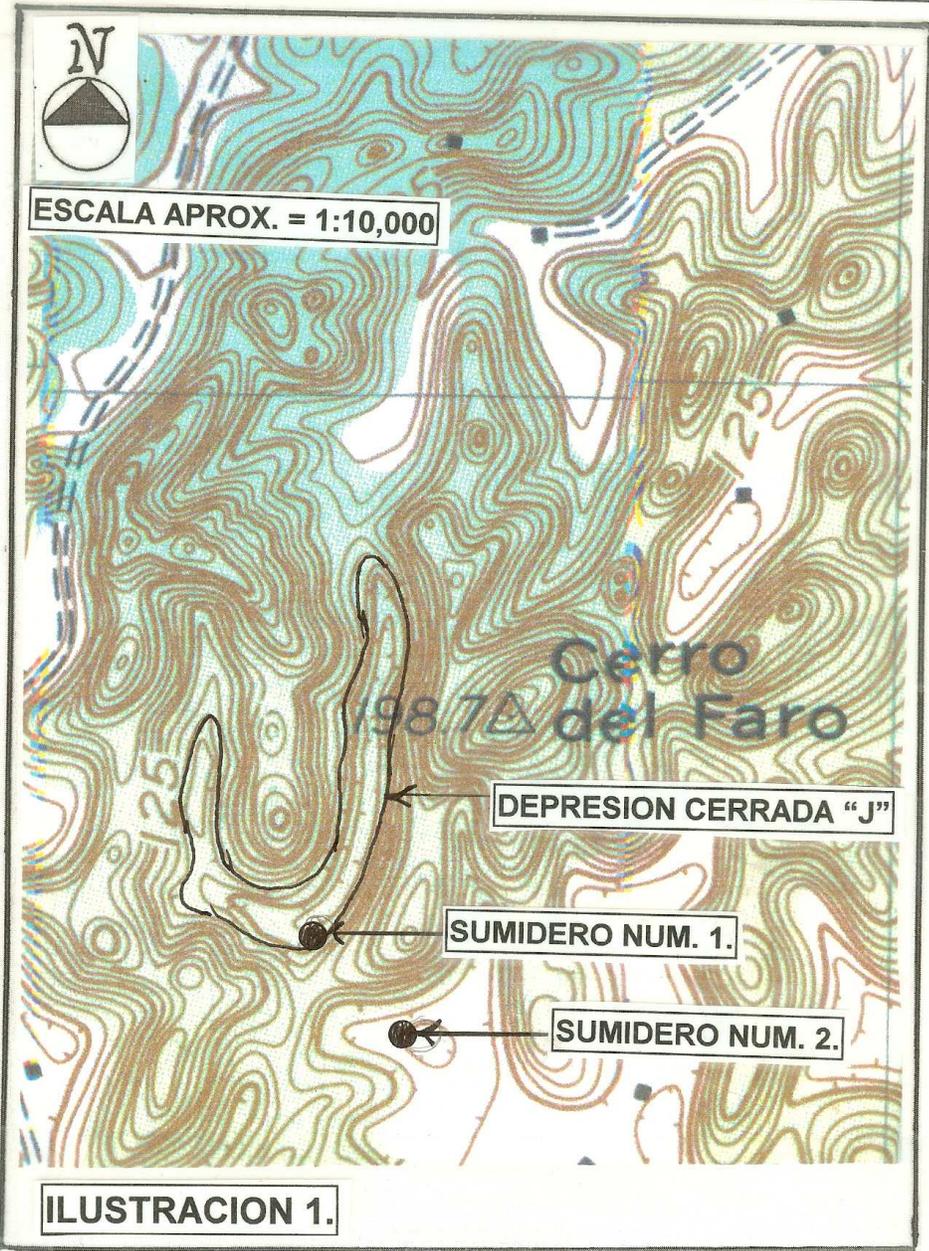
En el área de interés se detectaron y se identificaron dos (2) “sumideros activos”. Uno de estos, el que identificaremos como el “Sumidero Núm. 2”, se encuentra a aproximadamente 200 metros al sureste de la llamada “depresión “J”. El otro, el que identificaremos como el “Sumidero Núm. 1”, se encuentra en el extremo sureste y parte más baja de la llamada “depresión “J”. **Véase Ilustraciones 1,2 y 3.**

**MAPA DE LOCALIZACION DEPRESION CERRADA Y SUMIDEROS ACTIVOS DEL LUGAR**

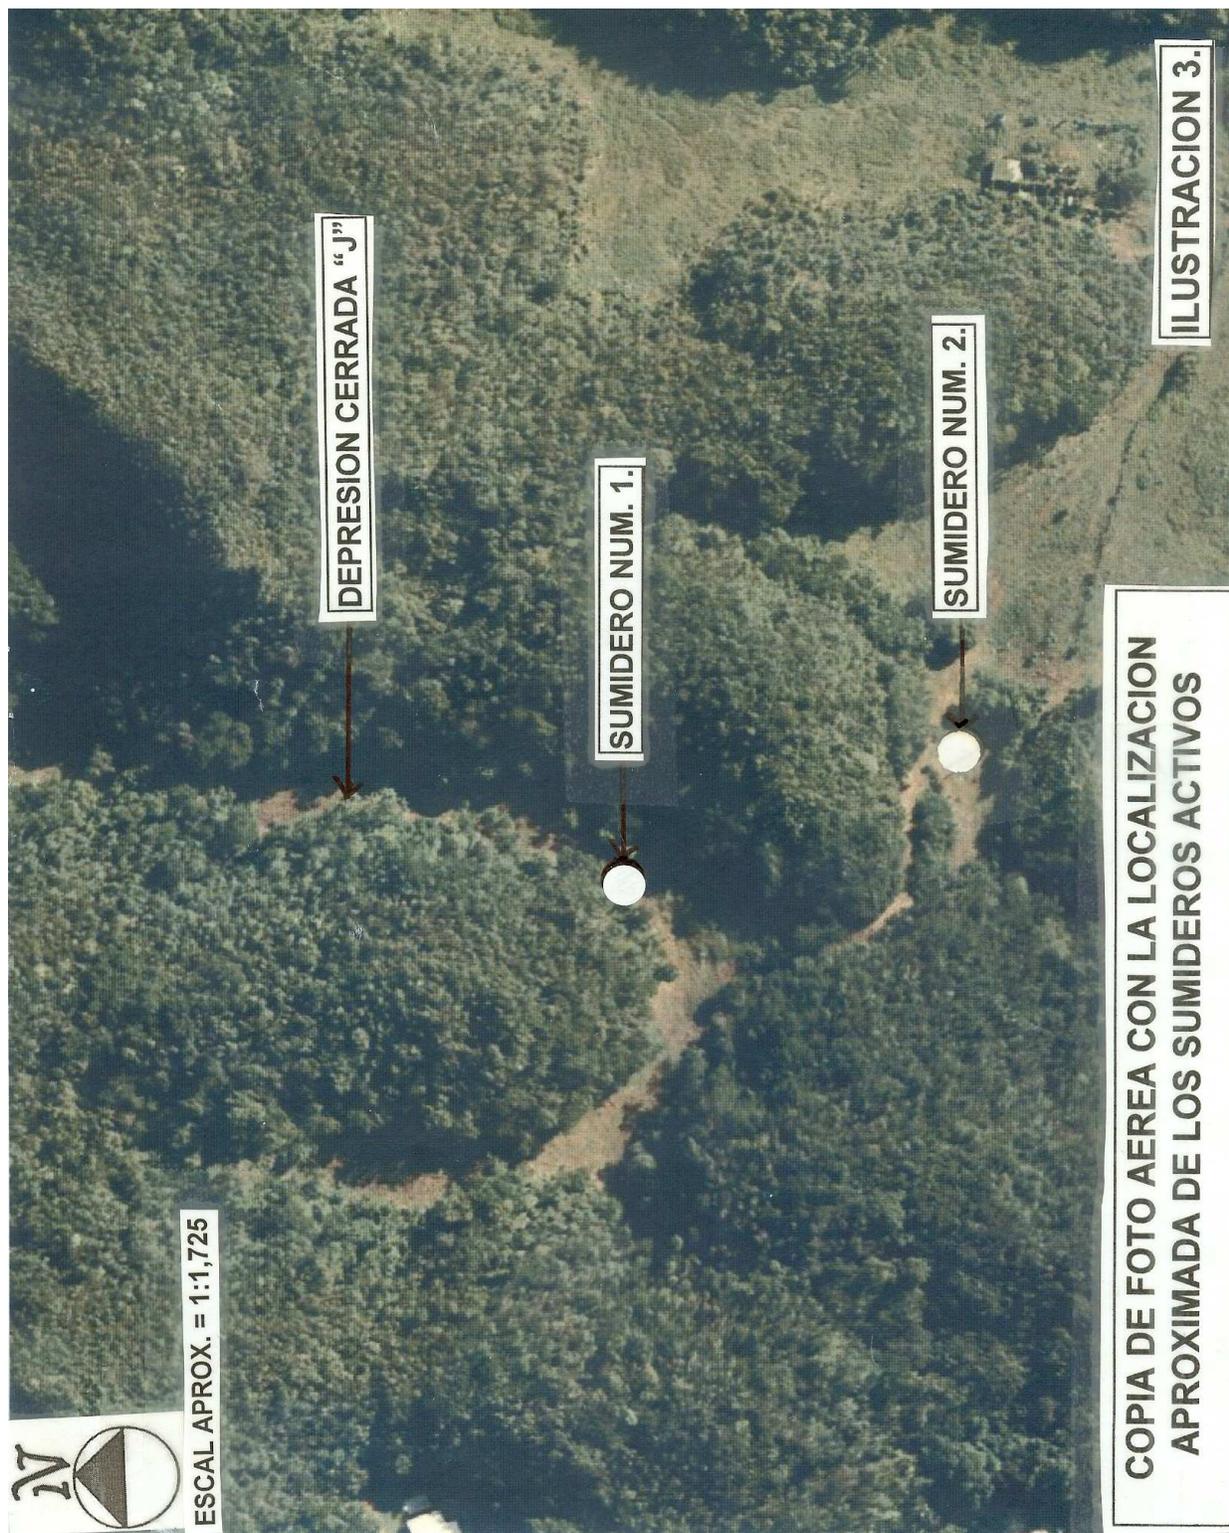
**FOTOGRAFIA DEL SUMIDERO ACTIVO NUM. 2.**
