ZONA CARSICA DE PUERTO RICO
PROYECTO RESIDENCIAL
BARRIO ESPINOSA
VEGA ALTA, PUERTO RICO

**MAPA GEOLOGICO
PROYECTO RESIDENCIAL
BARRIO ESPINOSA
VEGA ALTA, PUERTO RICO**

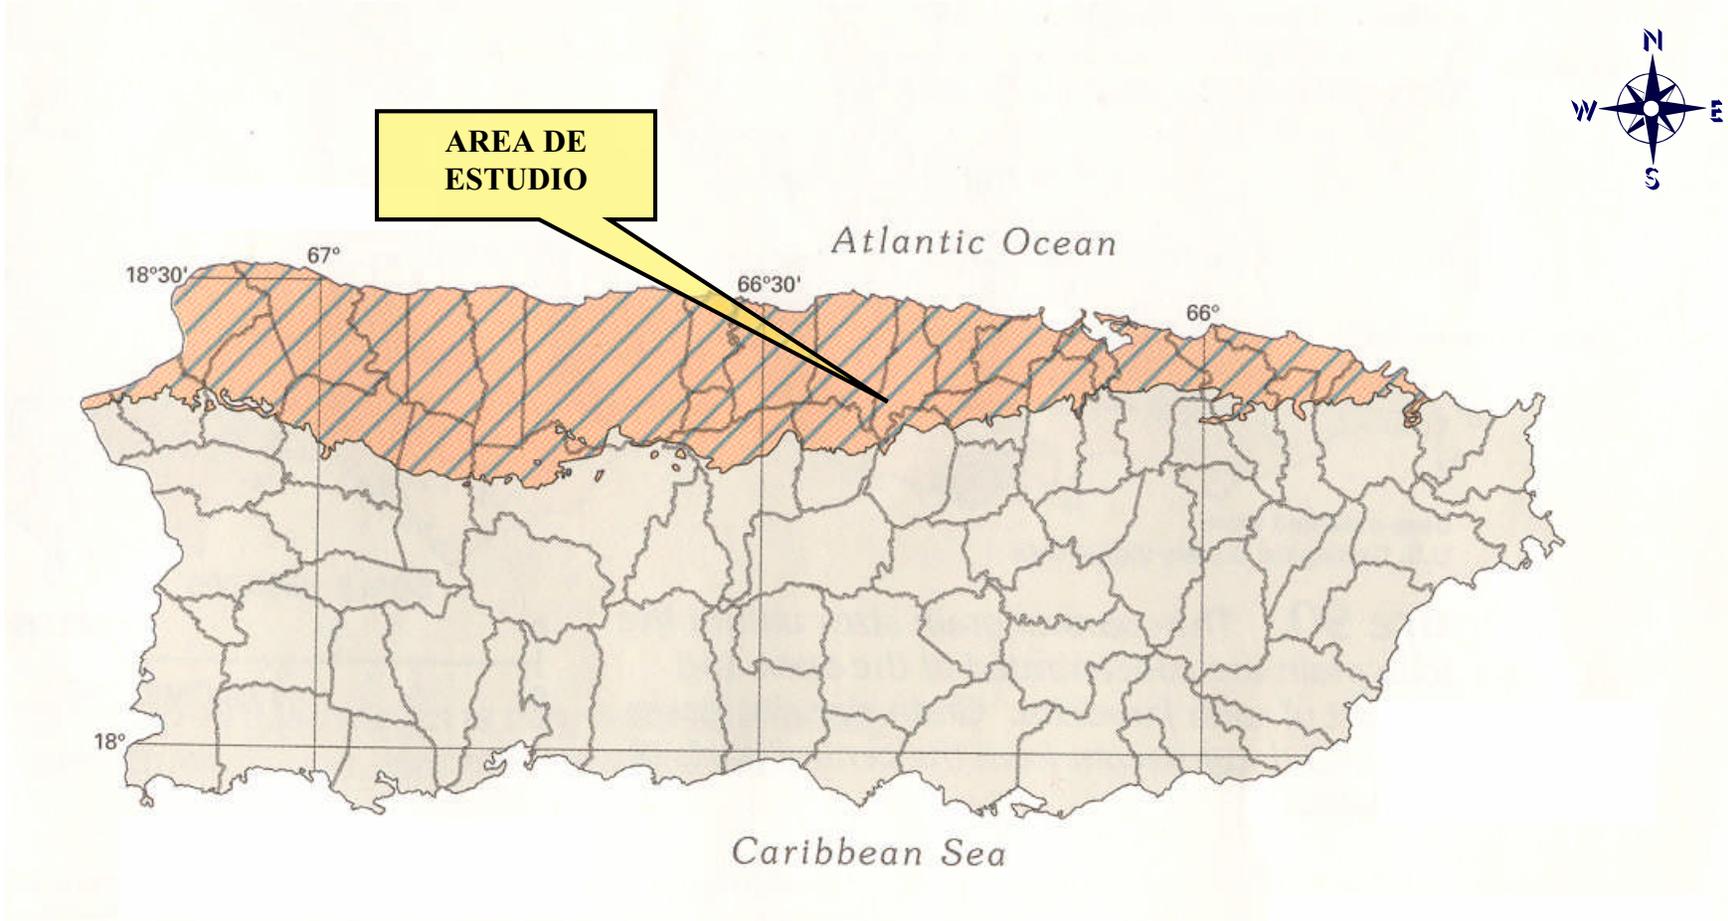
FIGURA 4-4

aproximadamente 135 kilómetros). En el sur de Arecibo, este cinturón de rocas alcanza su máximo ancho de aproximadamente unos 23 kilómetros donde está en contacto con las rocas volcánicas del basamento de Puerto Rico (figura 4-4).

North Coast Limestone
 aquifer system *USGS, 1996*

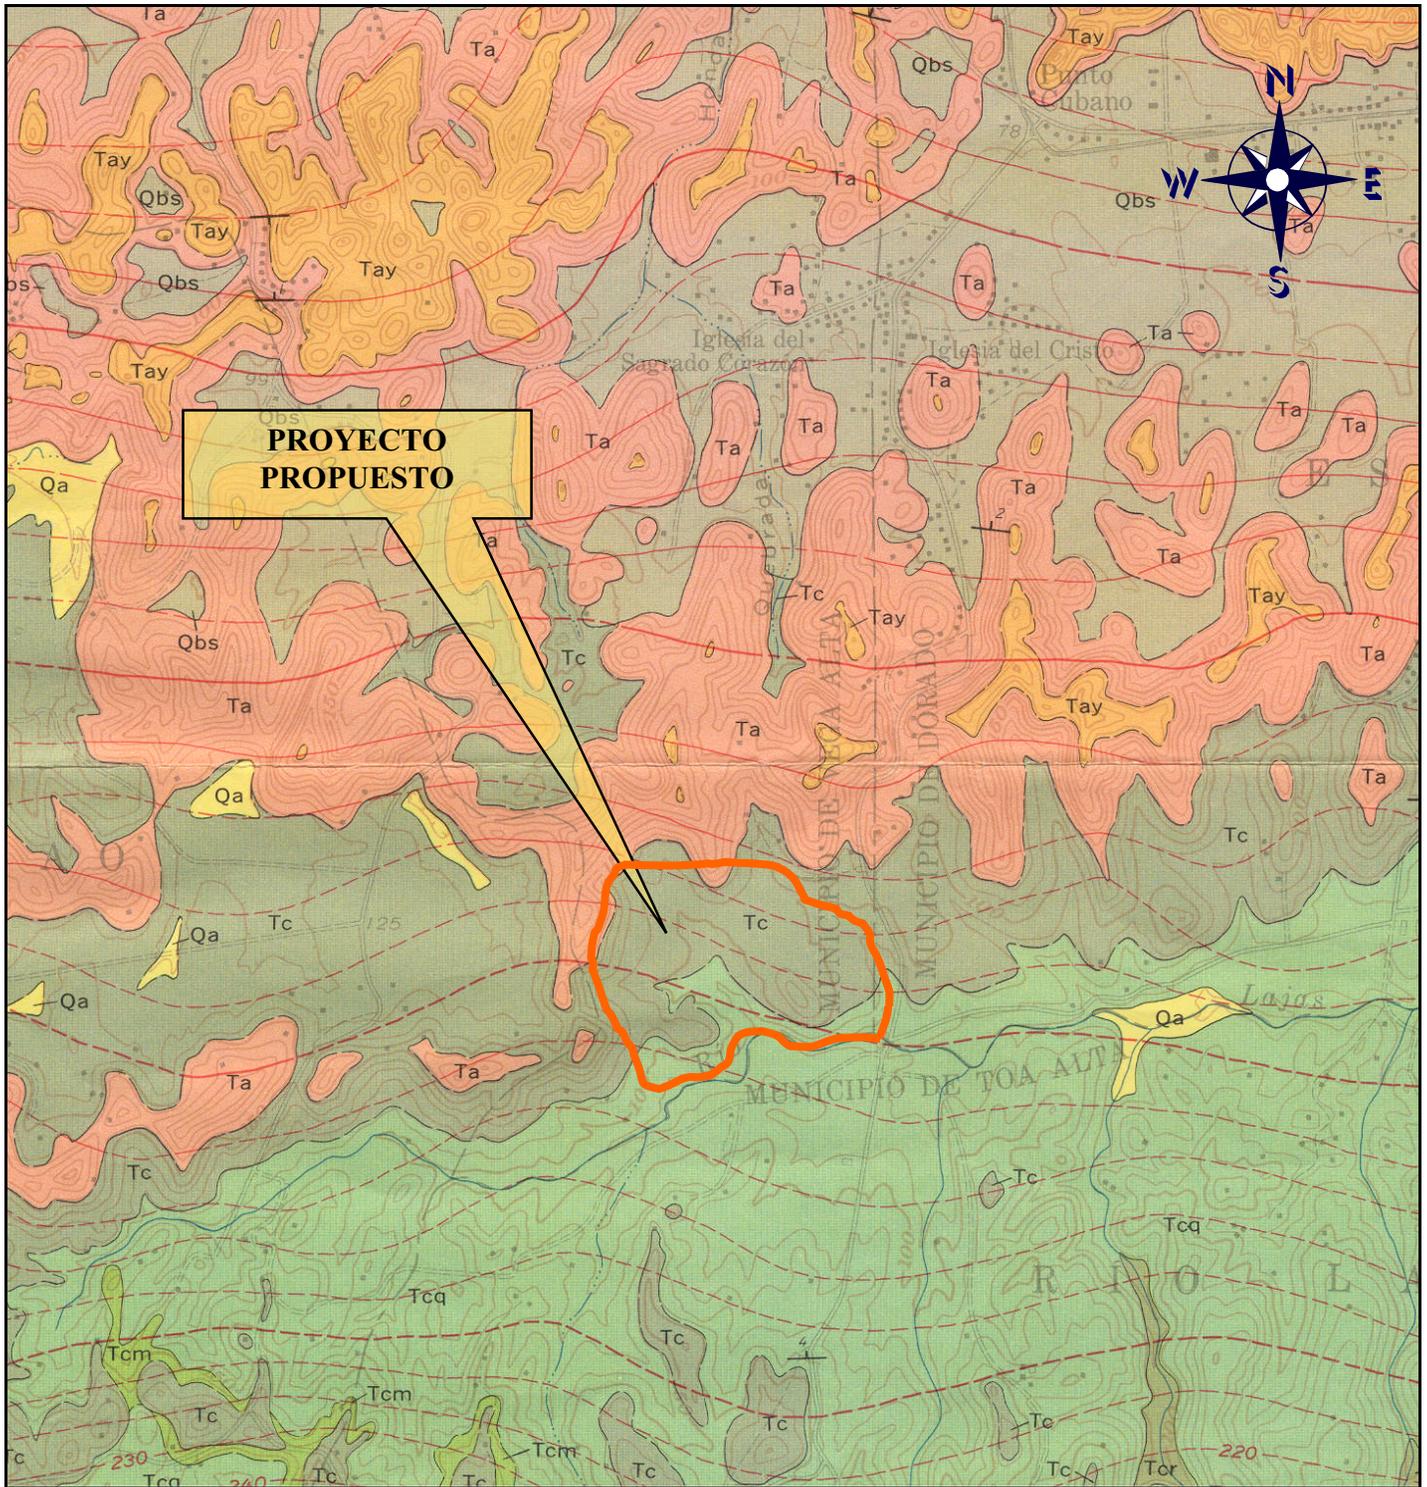
FIGURA 4-5

De acuerdo al Mapa Geológico del Cuadrángulo de Vega Alta (GQ-191), publicado por el Servicio Geológico de los Estados Unidos (USGS), la región donde ubica el proyecto está constituida por formaciones geológicas de edad miocena características de la región y se discuten a continuación (Figura 4-5):

USGS GEOLOGICAL MAP
VEGA ALTA QUADRANGLE, 1963

Ta- Caliza Aguada: Esta formación consiste de rocas calizas cristalizadas alternadas con capas de caliza arcillosa, tizas y arcillas calcáreas. Las capas van desde los 25 centímetros de espesor hasta un (1) metro. Granos de cuarzo son comunes en donde existen arenas de cuarzo calcáreo. Su espesor varía desde los 60 metros hasta los 90 metros.

Tc- Formación Cibao; miembro superior sin nombrar: La Formación Cibao se divide en cuatro (4) miembros geológicos en el cuadrángulo de Vega Alta: miembro calizo Río Indio, miembro calizo Quebrada Arenas, miembro arenoso Miranda y el miembro superior sin nombrar. Este miembro sin nombrar se localiza en los 50 metros superiores de la formación y consiste de tizas y arcillas calcáreas, generalmente masivas.

Tcq- Formación Cibao; miembro calizo Quebrada Arenas: Consiste de roca caliza de texturas que van desde cristalizada hasta granular. Esta roca caliza, de consistencia dura, posee estratas que van desde 0.5 metros hasta 2 metros de espesor.

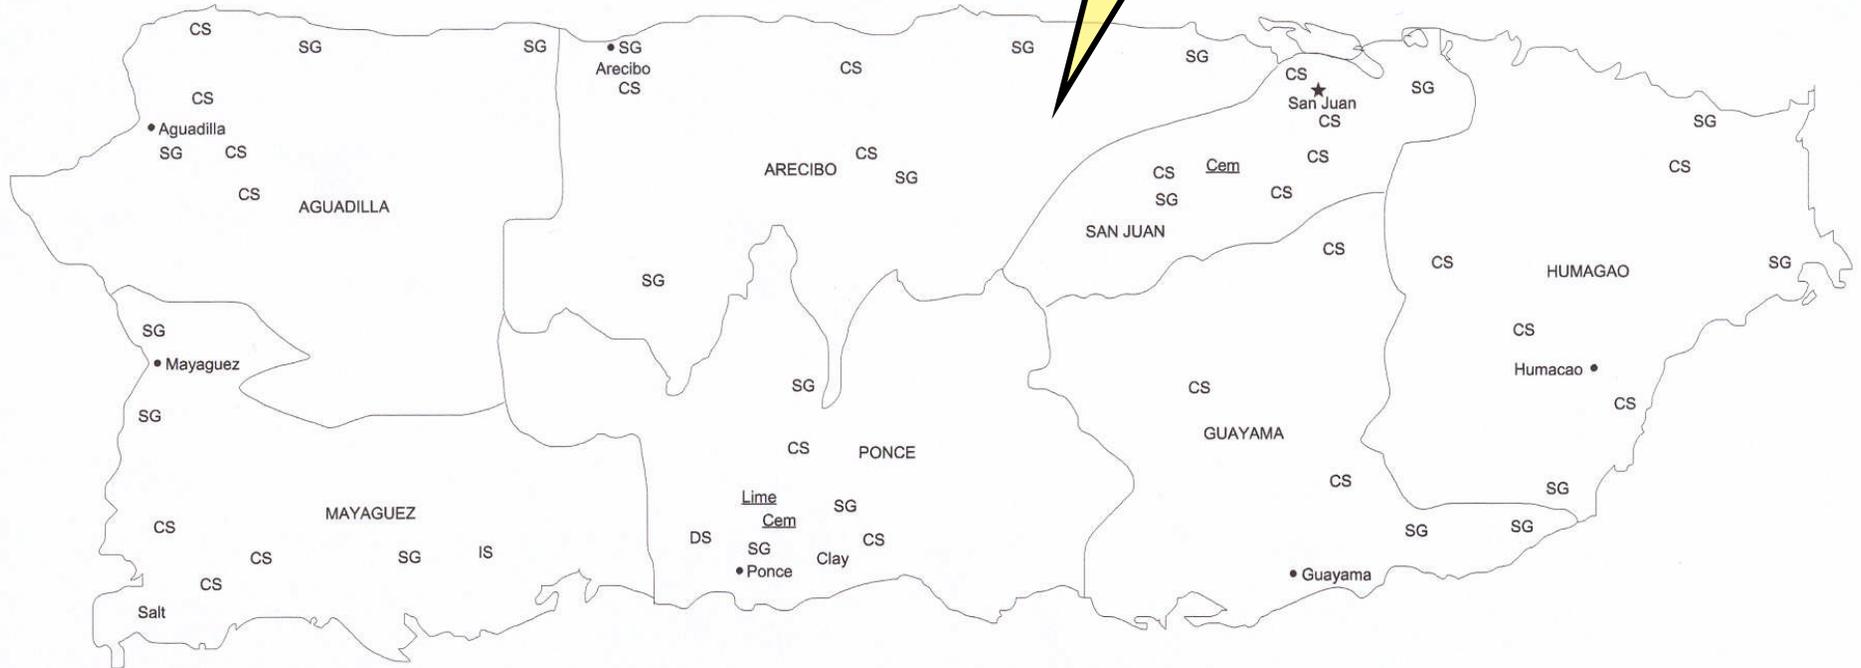
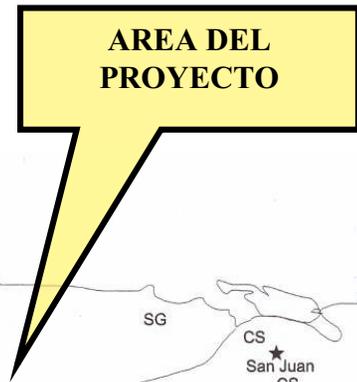
FIGURA 4-6

Las rocas calizas se han usado típicamente como fuente para roca compuesta de carbonato de calcio la cual es apropiada para la confección de agregados, cemento y material de relleno. Mucha de esta roca es obtenida de la Caliza Aymamón y la Caliza Aguada. Otros materiales utilizados en la industria de la construcción y extraídos de la corteza terrestre en el área incluyen roca triturada, arena y grava y otros materiales finos para usos especializados (figura 4-6).

**MAPA DE MINERALES
PROYECTO RESIDENCIAL
BARRIO ESPINOSA
VEGA ALTA, PUERTO RICO**

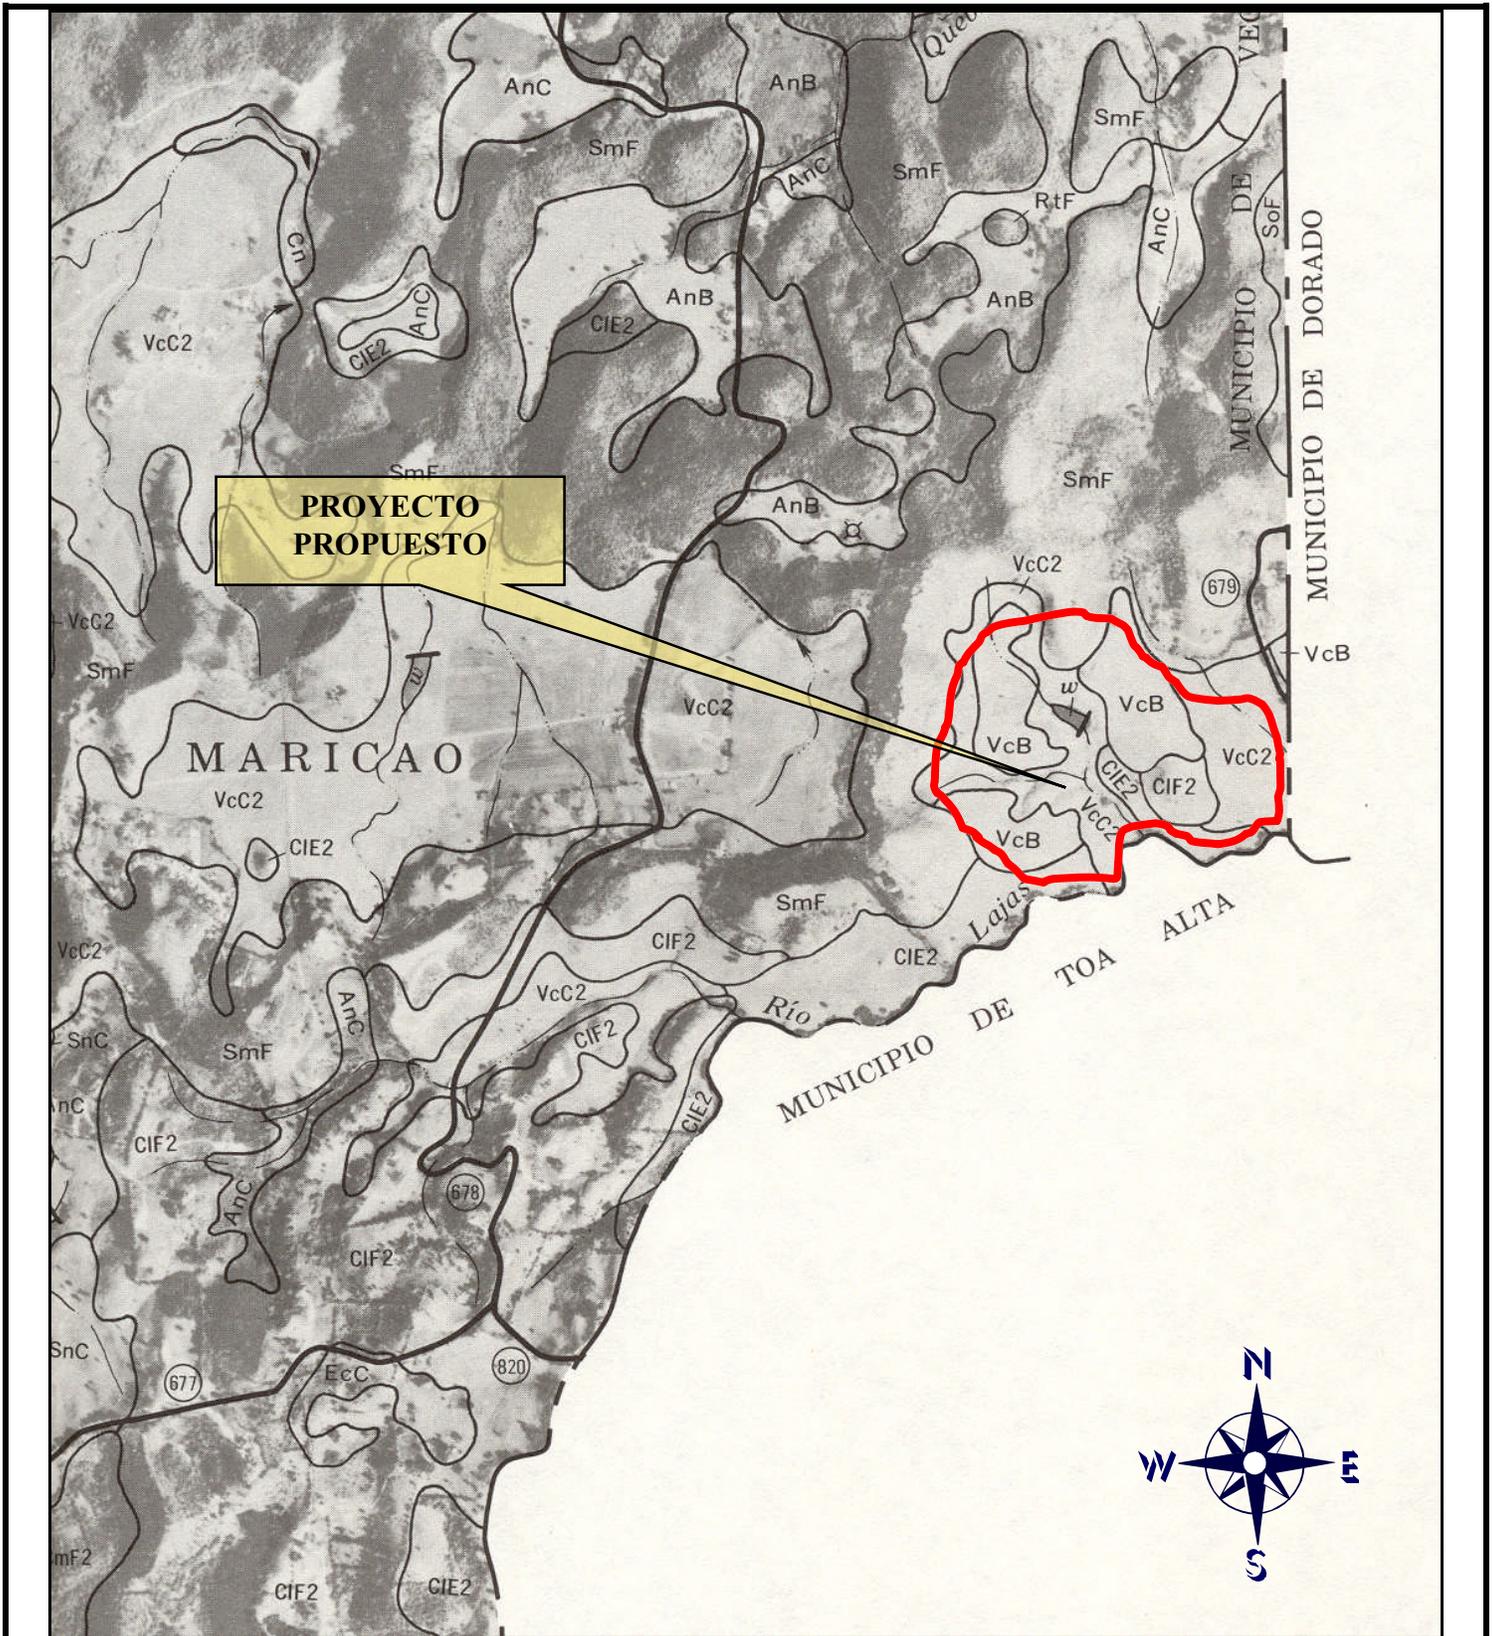
FIGURA 4-7

De acuerdo con el Estudio de Suelos (Soil Survey) del Area de Arecibo publicado por el Servicio Federal de Conservación de Suelos (US Soil Conservation Service), el área del proyecto consiste de varios tipos de suelo (Figura 4-7). A continuación se resume la descripción de este tipo de suelo:

ESCALA- 1:20000
 UNITED STATES SOIL CONSERVATION SERVICE
 SOIL SURVEY OF ARECIBO AREA, 1972

**MAPA DE SUELOS
 PROYECTO RESIDENCIAL
 BARRIO ESPINOSA
 VEGA ALTA, PUERTO RICO**

CiE2- Colinas arcilloso lómico: Cubre **20%** del área del proyecto. Consiste de suelos con pendientes de 20 a 40 por ciento, erodado. Estos suelos son moderadamente profundos, empinados y de buen drenaje. Se localiza en las bases de los montes y sus topes. La permeabilidad de estos suelos es moderada. La capacidad de agua disponible es alta y las escorrentías son rápidas. La zona de raíces es poco profunda y la fertilidad natural es mediana. El declive de las pendientes y la profundidad a la roca caliza hacen este suelo poco adecuado para cultivos, aunque algunas áreas caen en zonas de cultivo de caña de azúcar. Los cultivos responden bien a aplicación de fertilizantes, pero el cultivo está limitado por la plasticidad del los suelos cuando están mojados. Los suelos son adecuados para pastos como pangola y otros. El declive de las pendientes es una limitación para el uso de equipo y maquinaria agrícola. La capacidad de estos suelos es VIe. Esto significa que estos suelos poseen limitaciones severas (erosión) que los hacen generalmente no adecuados para el cultivo.

CiF2- Colinas arcilloso lómico: Cubre **10%** del área del proyecto. Consiste de suelos con pendientes de 40 a 60 por ciento, erodado. Estos suelos son moderadamente profundos, bastante empinados y de buen drenaje. Se localiza en las bases de los montes y sus topes. La permeabilidad de estos suelos es moderada. La capacidad de agua disponible es alta y las escorrentías son rápidas. La zona de raíces es poco profunda y la fertilidad natural es mediana. El declive de las pendientes y la profundidad a la roca caliza hacen este suelo poco adecuado para cultivos, aunque algunas pequeñas áreas se utilizan para cultivo de caña de azúcar, maíz, guisantes y otros. Los cultivos responden bien a aplicación de fertilizantes, pero el cultivo está limitado por la plasticidad de los suelos cuando están mojados. Los suelos son adecuados para pastos como pangola y otros. El declive de las pendientes es una limitación para el uso de equipo y maquinaria agrícola. La capacidad de estos suelos es VIIe. Esto significa que estos suelos poseen limitaciones muy severas (erosión) que los hacen generalmente no adecuados para el cultivo.

SmF- San Sebastian gravilloso arcilloso: Cubre **20%** del área del proyecto. Consisten de suelos con pendientes de un 20 a 60 por ciento. Estos suelos son profundos, de empinados a bien empinados y de buen drenaje. Se encuentran en los topes de los montes y sus pendientes. La permeabilidad es moderada, la capacidad de agua disponible es alta y las escorrentías son rápidas. La fertilidad natural es mediana. La inclinación de las pendientes, la erosión y las gravas y

VcB- Vega Alta arcilloso: Cubre **20%** del área del proyecto. Estos suelos poseen pendientes de 2 a 5 por ciento. Estos suelos son profundos, suavemente empinados y de buen drenaje. Se localiza mayormente en los pequeños valles entre los montes calizos y en algunos planos costeros. La permeabilidad de estos suelos es moderada y la capacidad de agua disponible es alta. La escorrentías son medianas. La fertilidad natural es mediana. Son suelos extremadamente ácidos. Son usados principalmente para cultivo de caña de azúcar. Algunas áreas se usan para cultivar piñas, plátanos y otros cultivos. El suelo responde bien a la aplicación de fertilizantes y cal. Los suelos son adecuados para el cultivo de pastos. Algunas áreas necesitan irrigación durante largos de sequía. La capacidad de estos suelos es IIe. Esto significa que estos suelos poseen limitaciones moderadas (erosión) que reducen las alternativas de cultivos o requieren prácticas moderadas de conservación.

VcC2- Vega Alta arcilloso: Cubren **30%** del área del proyecto. Estos suelos poseen pendientes de 5 a 12 por ciento. Estos suelos son profundos, empinados y de buen drenaje. Se localiza mayormente en los pequeños valles entre los montes calizos y en algunos planos costeros. La permeabilidad de estos suelos es moderada y la capacidad de agua disponible es alta. La escorrentías son medianas. La fertilidad natural es **mediana**. Son suelos extremadamente ácidos. Son usados principalmente para cultivo de caña de azúcar. Algunas áreas se usan para cultivar piñas, plátanos y otros cultivos. La **pendiente** y el **peligro de erosión** son las limitaciones principales. El suelo responde bien a la aplicación de fertilizantes y cal. Los suelos son adecuados para el cultivo de pastos. Algunas áreas necesitan irrigación durante largos de sequía. La capacidad de estos suelos es IIIe. Esto significa que estos suelos poseen **limitaciones severas** (erosión) que reducen las alternativas de cultivos o requieren prácticas especiales de conservación o ambas.

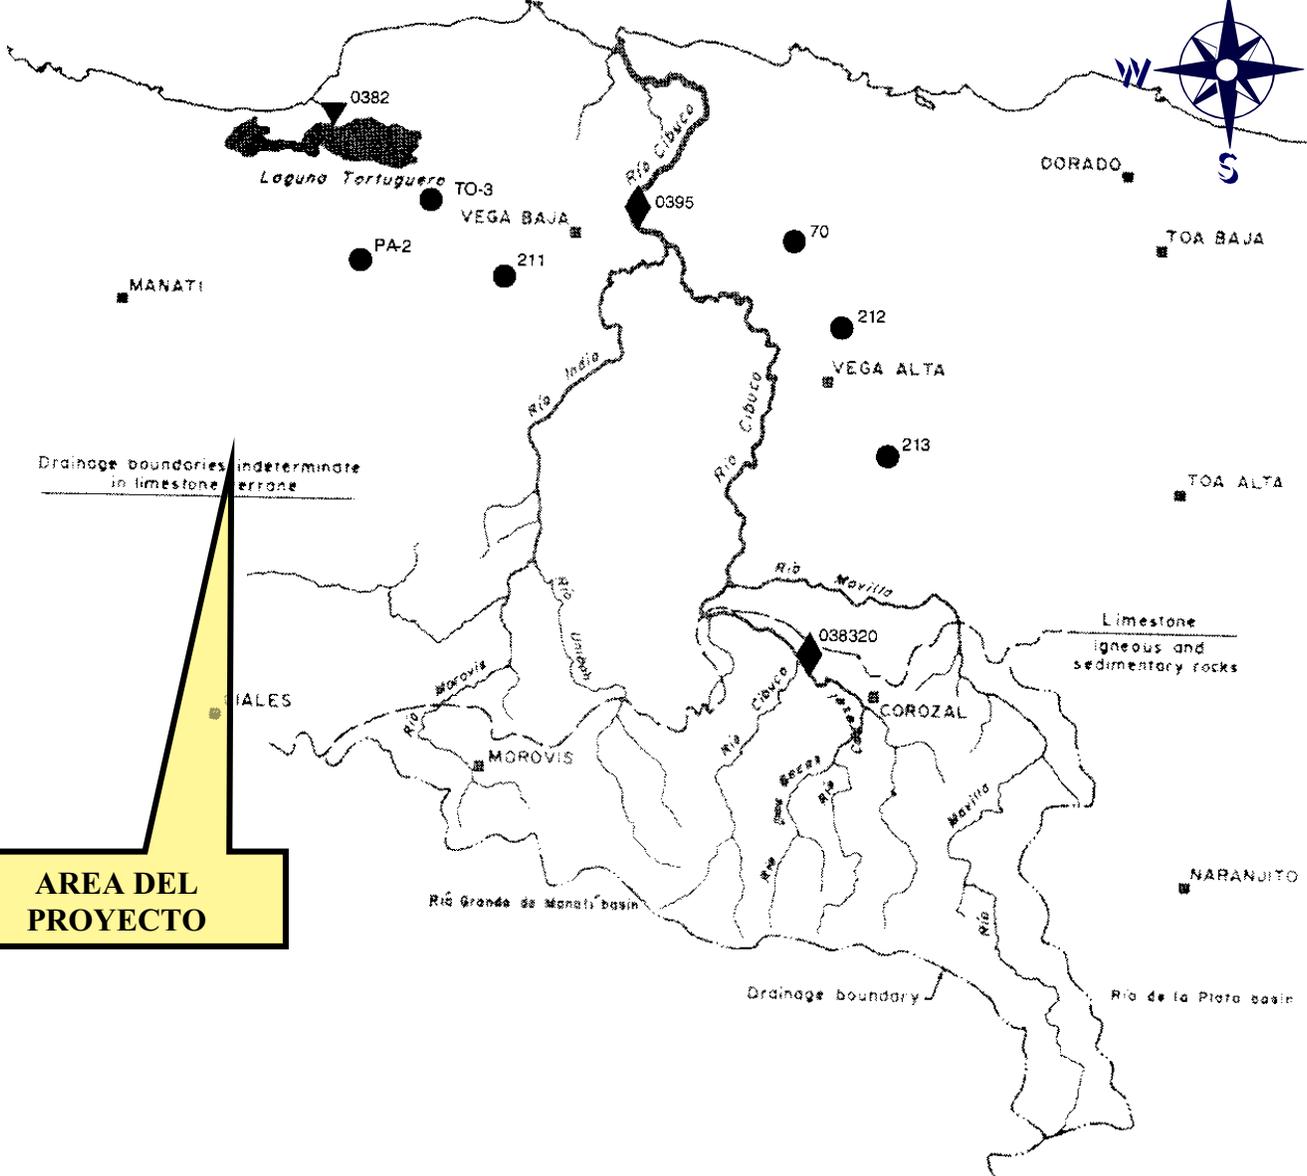
FIGURA 4-8

**CUENCA HIDROLOGICA
PROYECTO RESIDENCIAL
BARRIO ESPINOSA
VEGA ALTA, PUERTO RICO**

El cuerpo de agua superficial más cercano al área del proyecto propuesto es el Río Lajas, el cual se localiza en el límite sur fuera de la propiedad. Este río es un cuerpo de agua intermitente el cual normalmente no posee un gran caudal de agua o está seco en las cercanías al proyecto, excepto luego de eventos de lluvia. Durante los estudios de campo realizado, este río permanecía seco y no existían trazas de paso de agua recientes. El Río Lajas nace al sur del barrio Maricao del municipio de Vega Alta a una elevación aproximada de 125 metros MSL. Posee una longitud aproximada de 9.2 kilómetros desde que nace hasta donde descarga en el Río La Plata y fluye en dirección de oeste a este (figura 4-8). Tiene como tributario a la Quebrada Arenas. El tramo que yace al sur del área de estudio es uno donde abundan los llamados “valles secos” característicos de este tipodetopografía. No existen otros cuerpos de agua superficial dentro o alrededor del proyecto, por lo tanto el proyecto no tendrá impacto sobre las aguas superficiales del área.

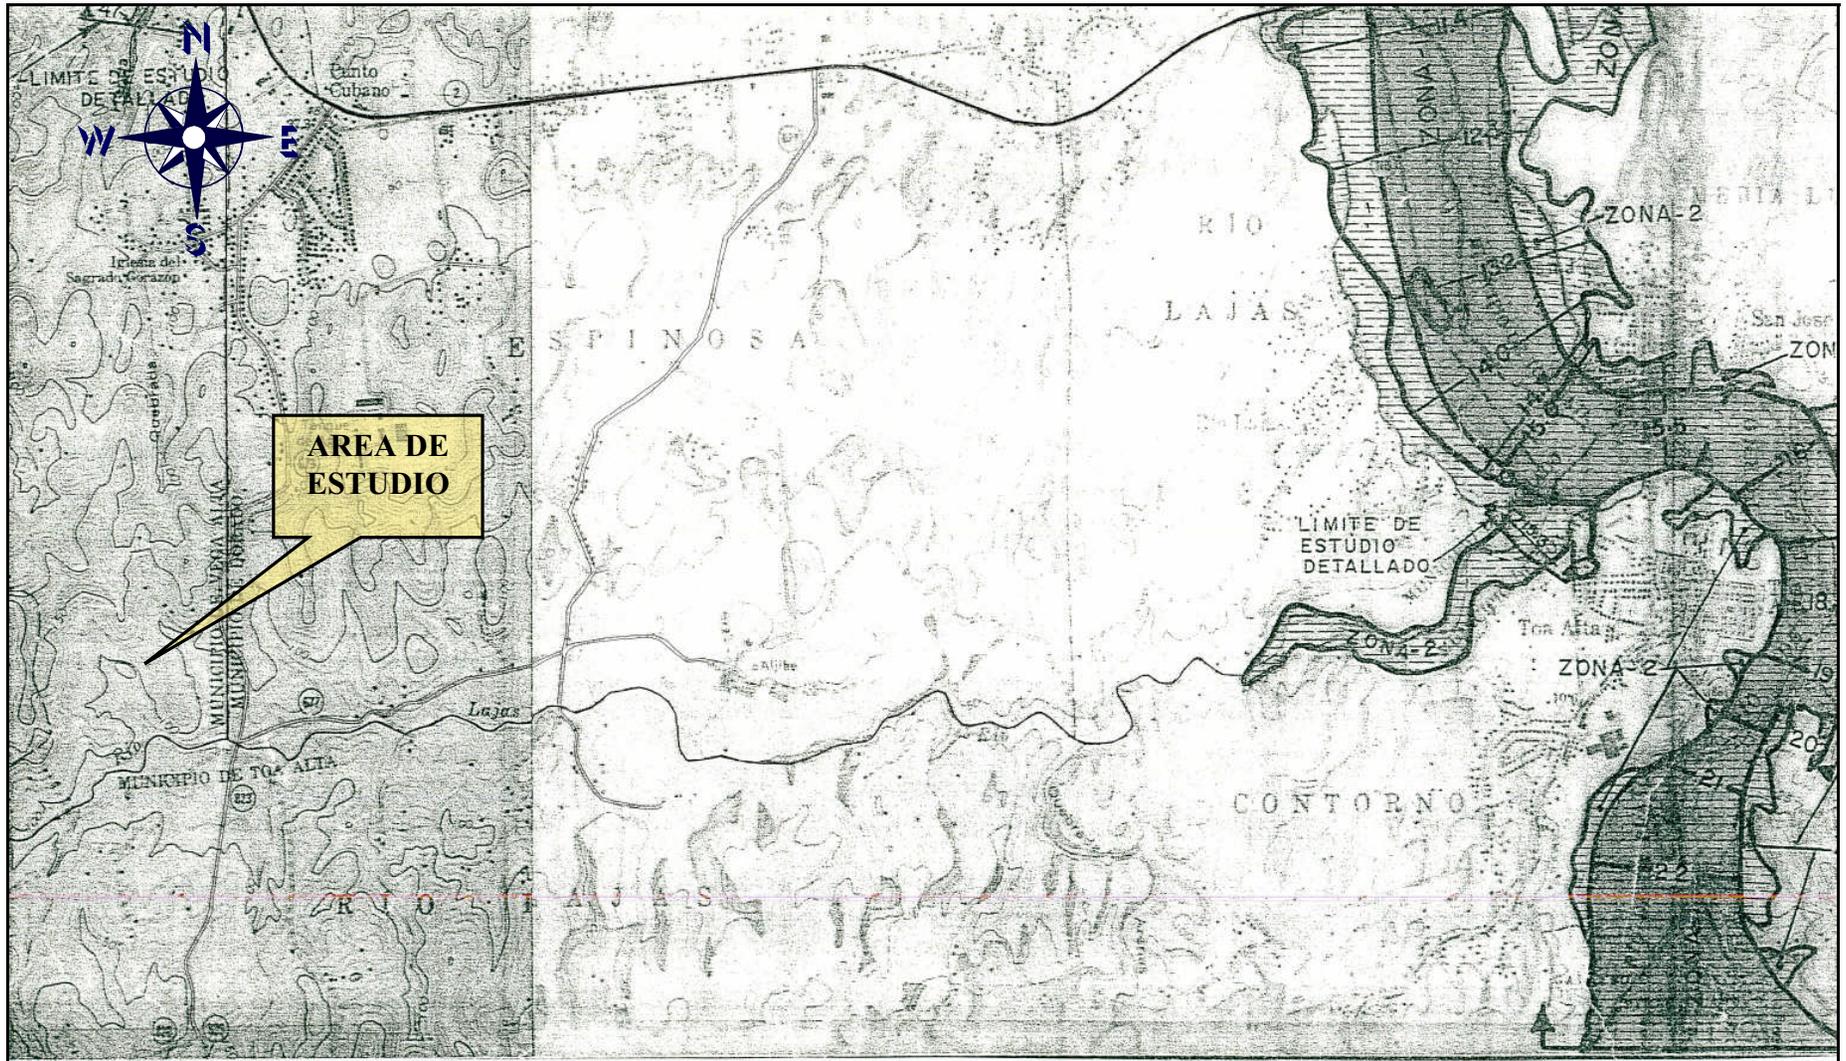
**MAPA DE INUNDACION
 PROYECTO RESIDENCIAL
 BARRIO ESPINOSA
 VEGA ALTA, PUERTO RICO**

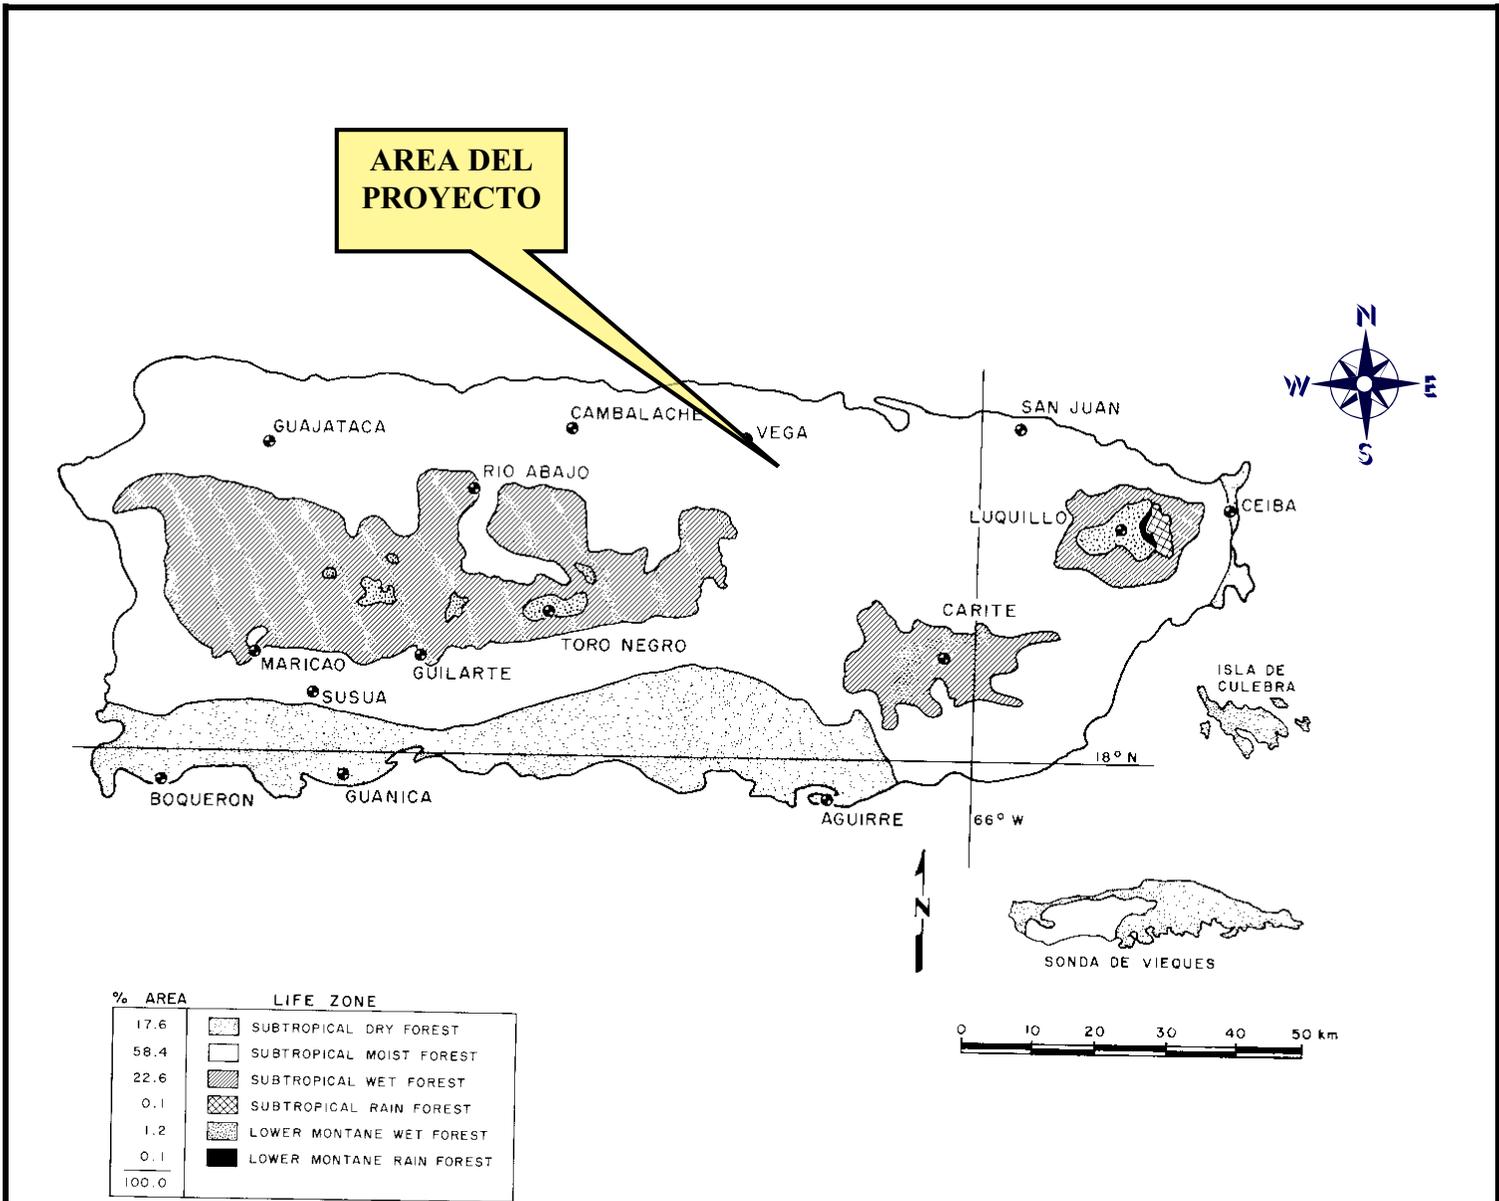
FIGURA 4-10

Los terrenos del proyecto se encuentran localizados dentro de la zona de vida identificada por Ewel y Whitmore (1973) como Bosque Húmedo Subtropical (figura 4-10). Esta zona comprende la mayoría de los terrenos de la Isla de Puerto Rico (incluyendo Vieques y Culebra) abarcando el 58.4% de su cobertura total. Las demás zonas de vida en la Isla de Puerto Rico de acuerdo con Ewel y Whitmore son el Bosque Seco Subtropical (17.6%), el Bosque Mojado Subtropical (22.6%), el Bosque Lluvioso Subtropical (0.1%), el Bosque Mojado de las Montañas Bajas (1.2%) y el Bosque Lluvioso de las Montañas Bajas

Tomado de "The Ecological Life Zones of Puerto Rico and the US Virgin Islands"
 J.J.Ewel and J.L. Whitmore, 1973
