Apéndice G
Pruebas de Percolación
y Nivel Freático

**Asunto: Informe de Actividades de Pruebas de Percolación e Instalación de Piezómetros
Desarrollo Villas del Mar Hau
Isabela, Puerto Rico**

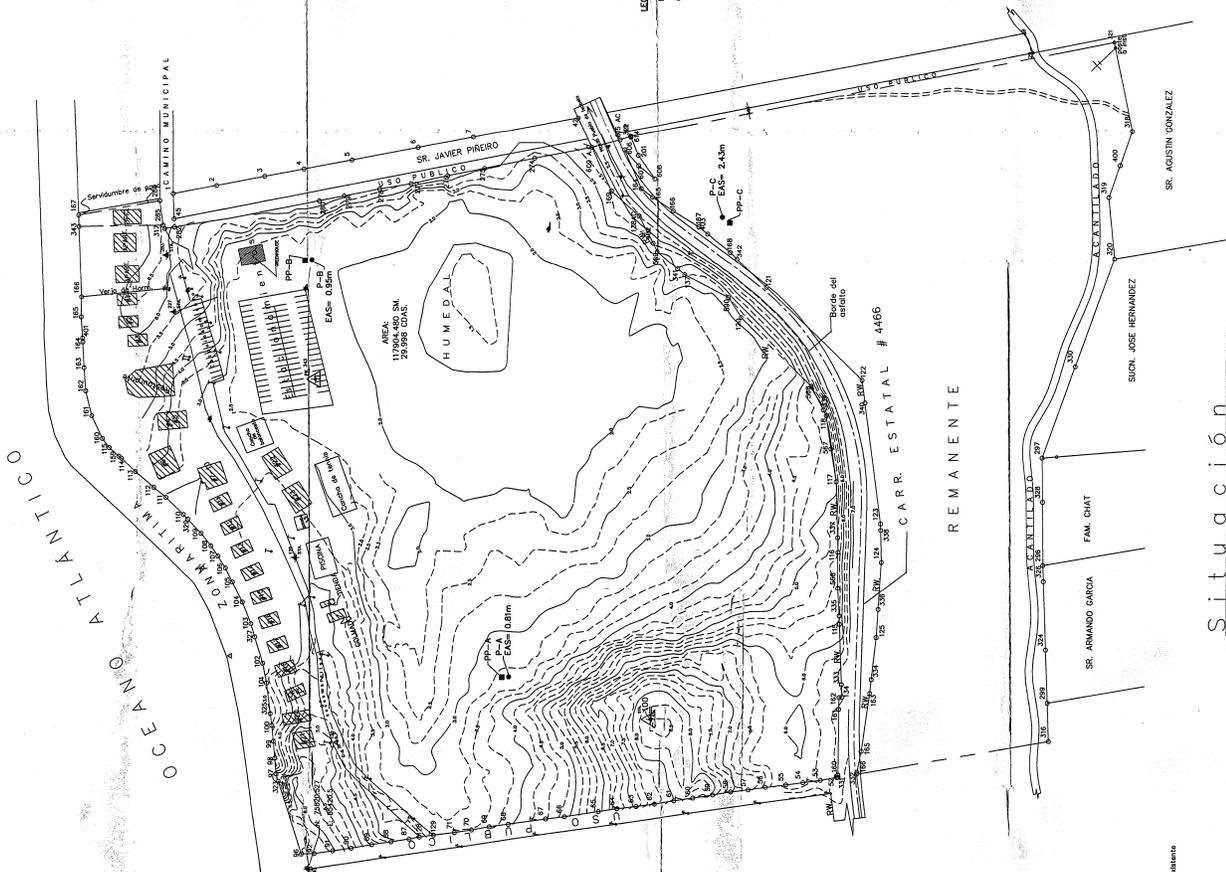
Situación

LEGENDA
 ■ P-P-A = PROBEA DE PERCOLACION
 ● P-A = PIEZOMETRO
 EAS = ELEVACION DE AGUA SUBTERRANEA

Según le solicitara a Guillermo E. Fulcar de Environmental Hydrology Law Consultants (EHLC), en agosto y septiembre del 2007 se llevaron a cabo pruebas de percolación y de niveles de agua subterránea en el proyecto de referencia. Los resultados de las pruebas realizadas se resumen en este informe.
