## 2.0 DESCRIPCIÓN DEL MEDIOAMBIENTE EXISTENTE

Esta sección presenta información de referencia sobre recursos que podrían verse afectados por la construcción y operación del *San Juan Waterfront Project*. Se provee información de referencia para cada una de las áreas de recursos incluidas en la Sección 1.

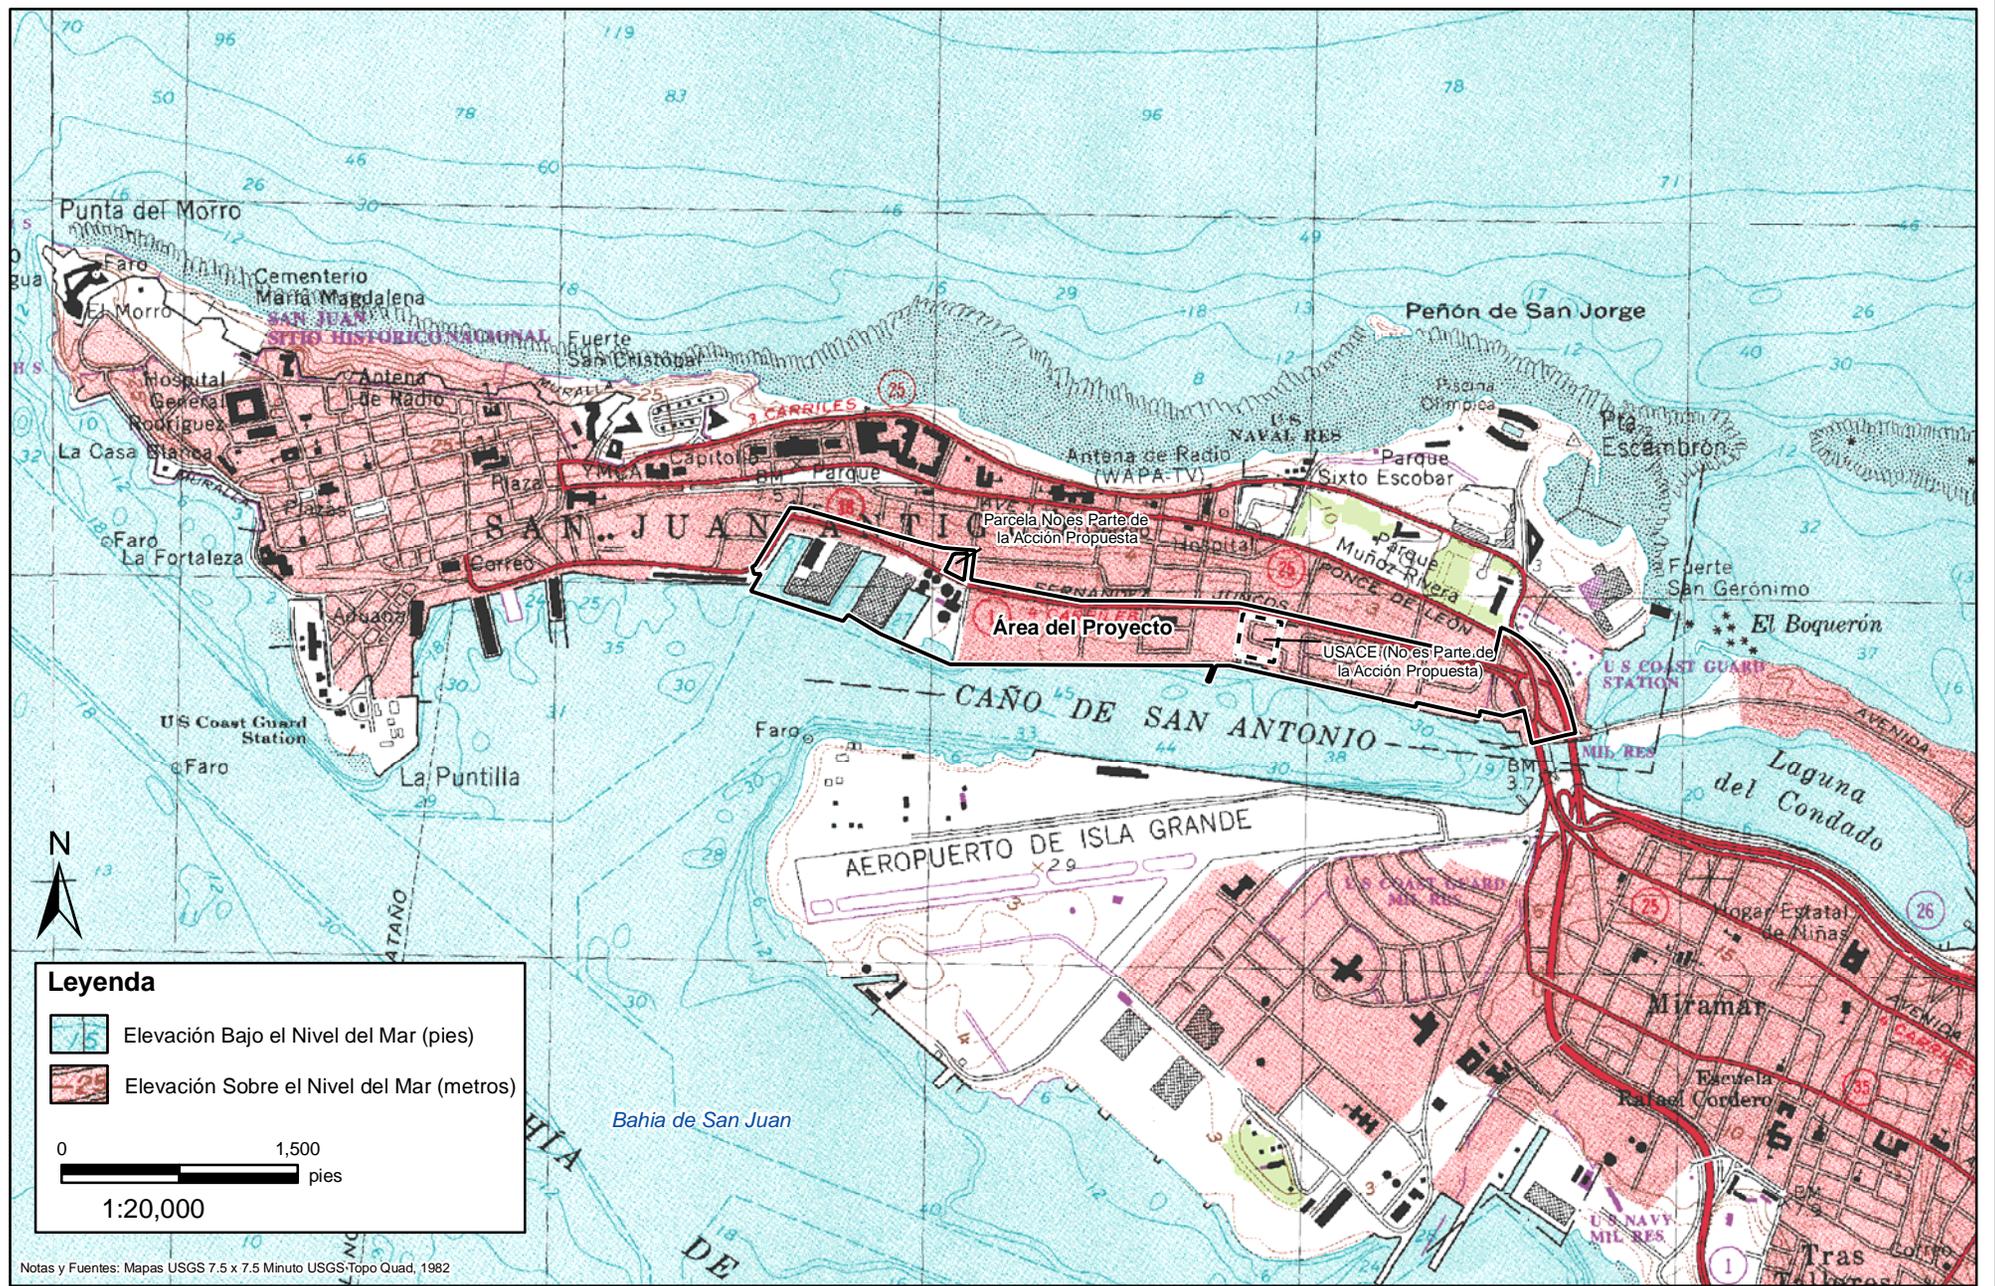
2.1-1

**Elevación de la Acción Propuesta  
y Alrededores**  
 Proyecto San Juan Waterfront

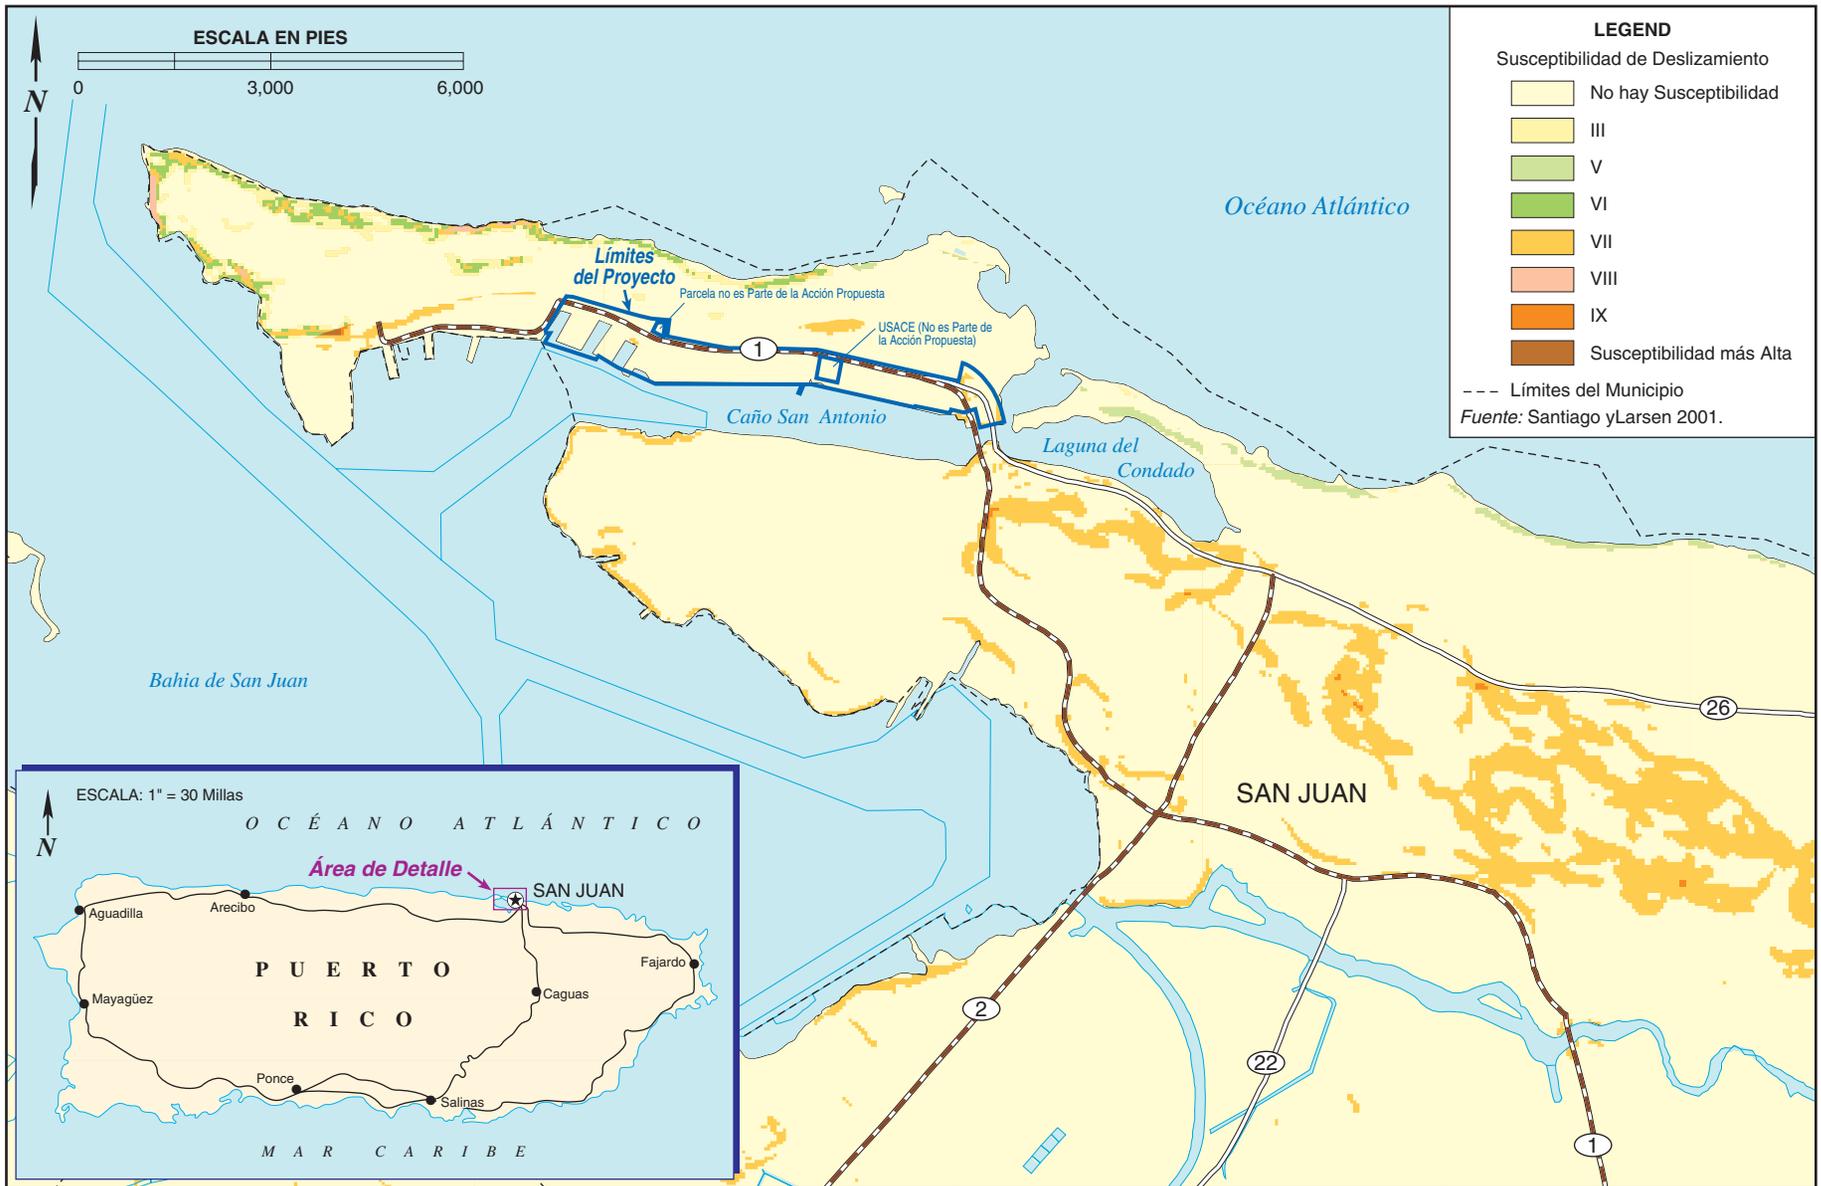
**Mapa de Susceptibilidad de Deslizamiento**

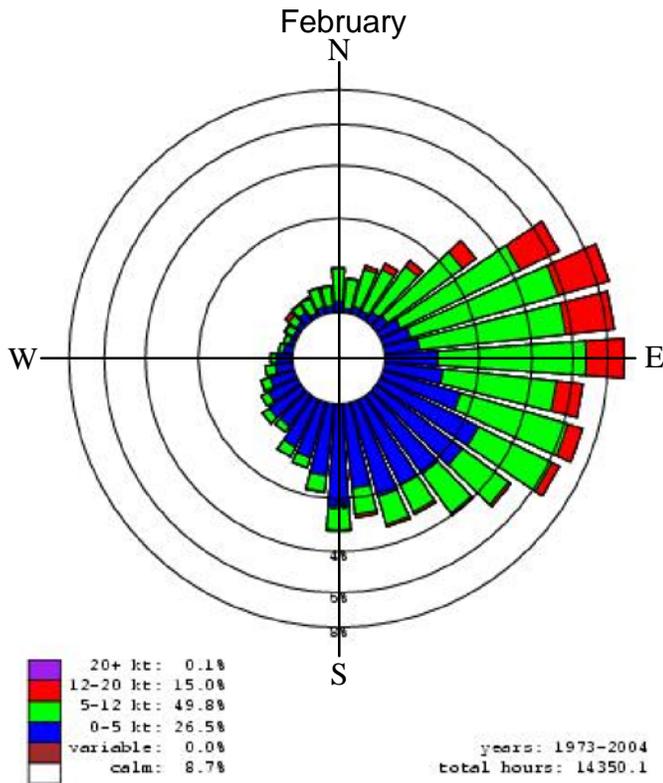
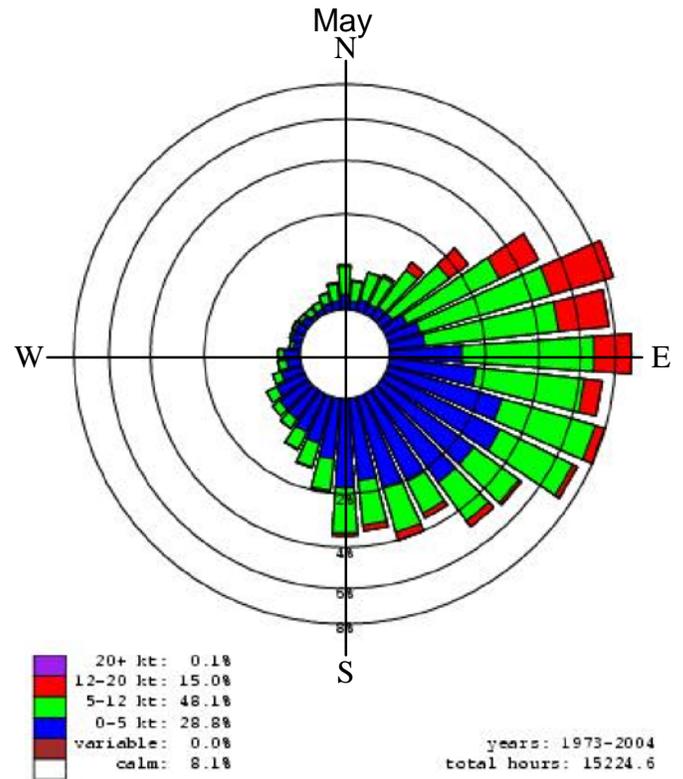
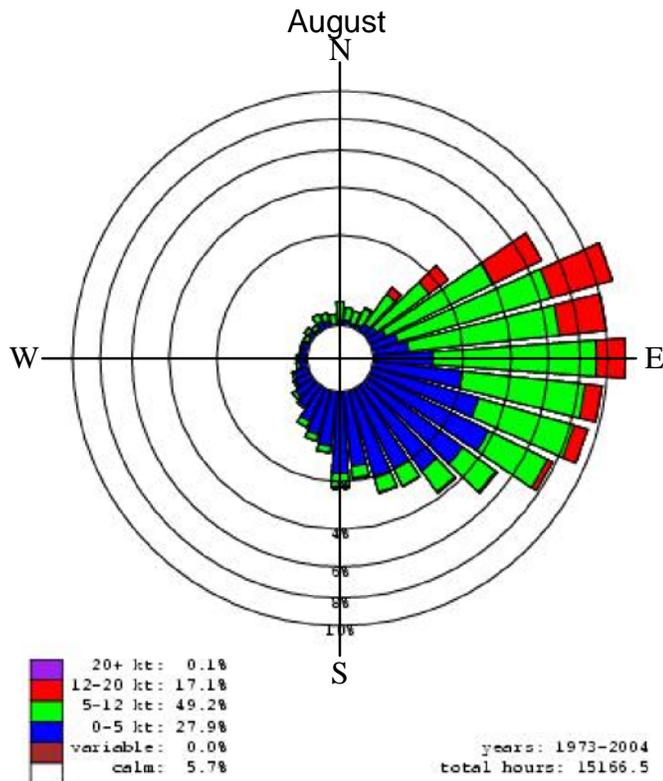
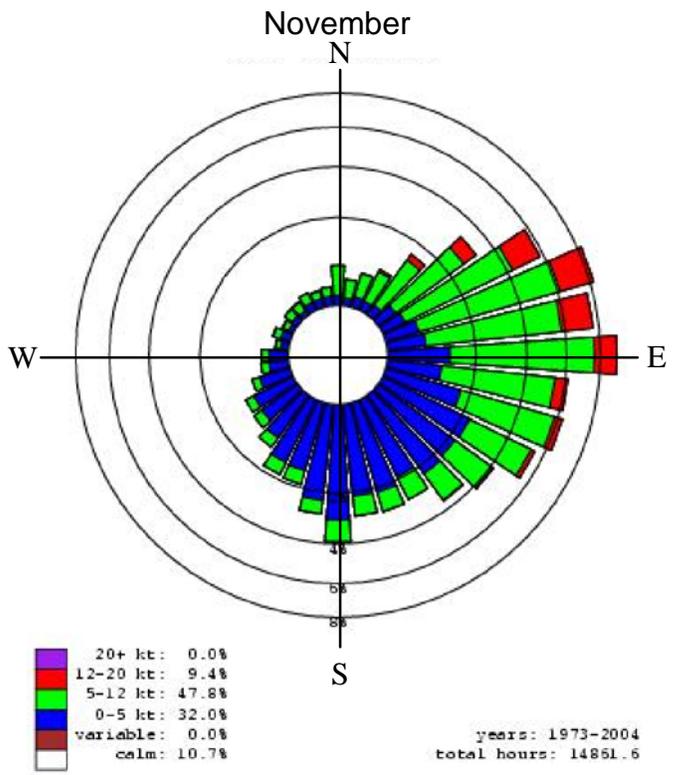
2.2-1

**Diagrama de Rosa de Viento**  
**1973-2004, San Juan**  
 Proyecto San Juan Waterfront

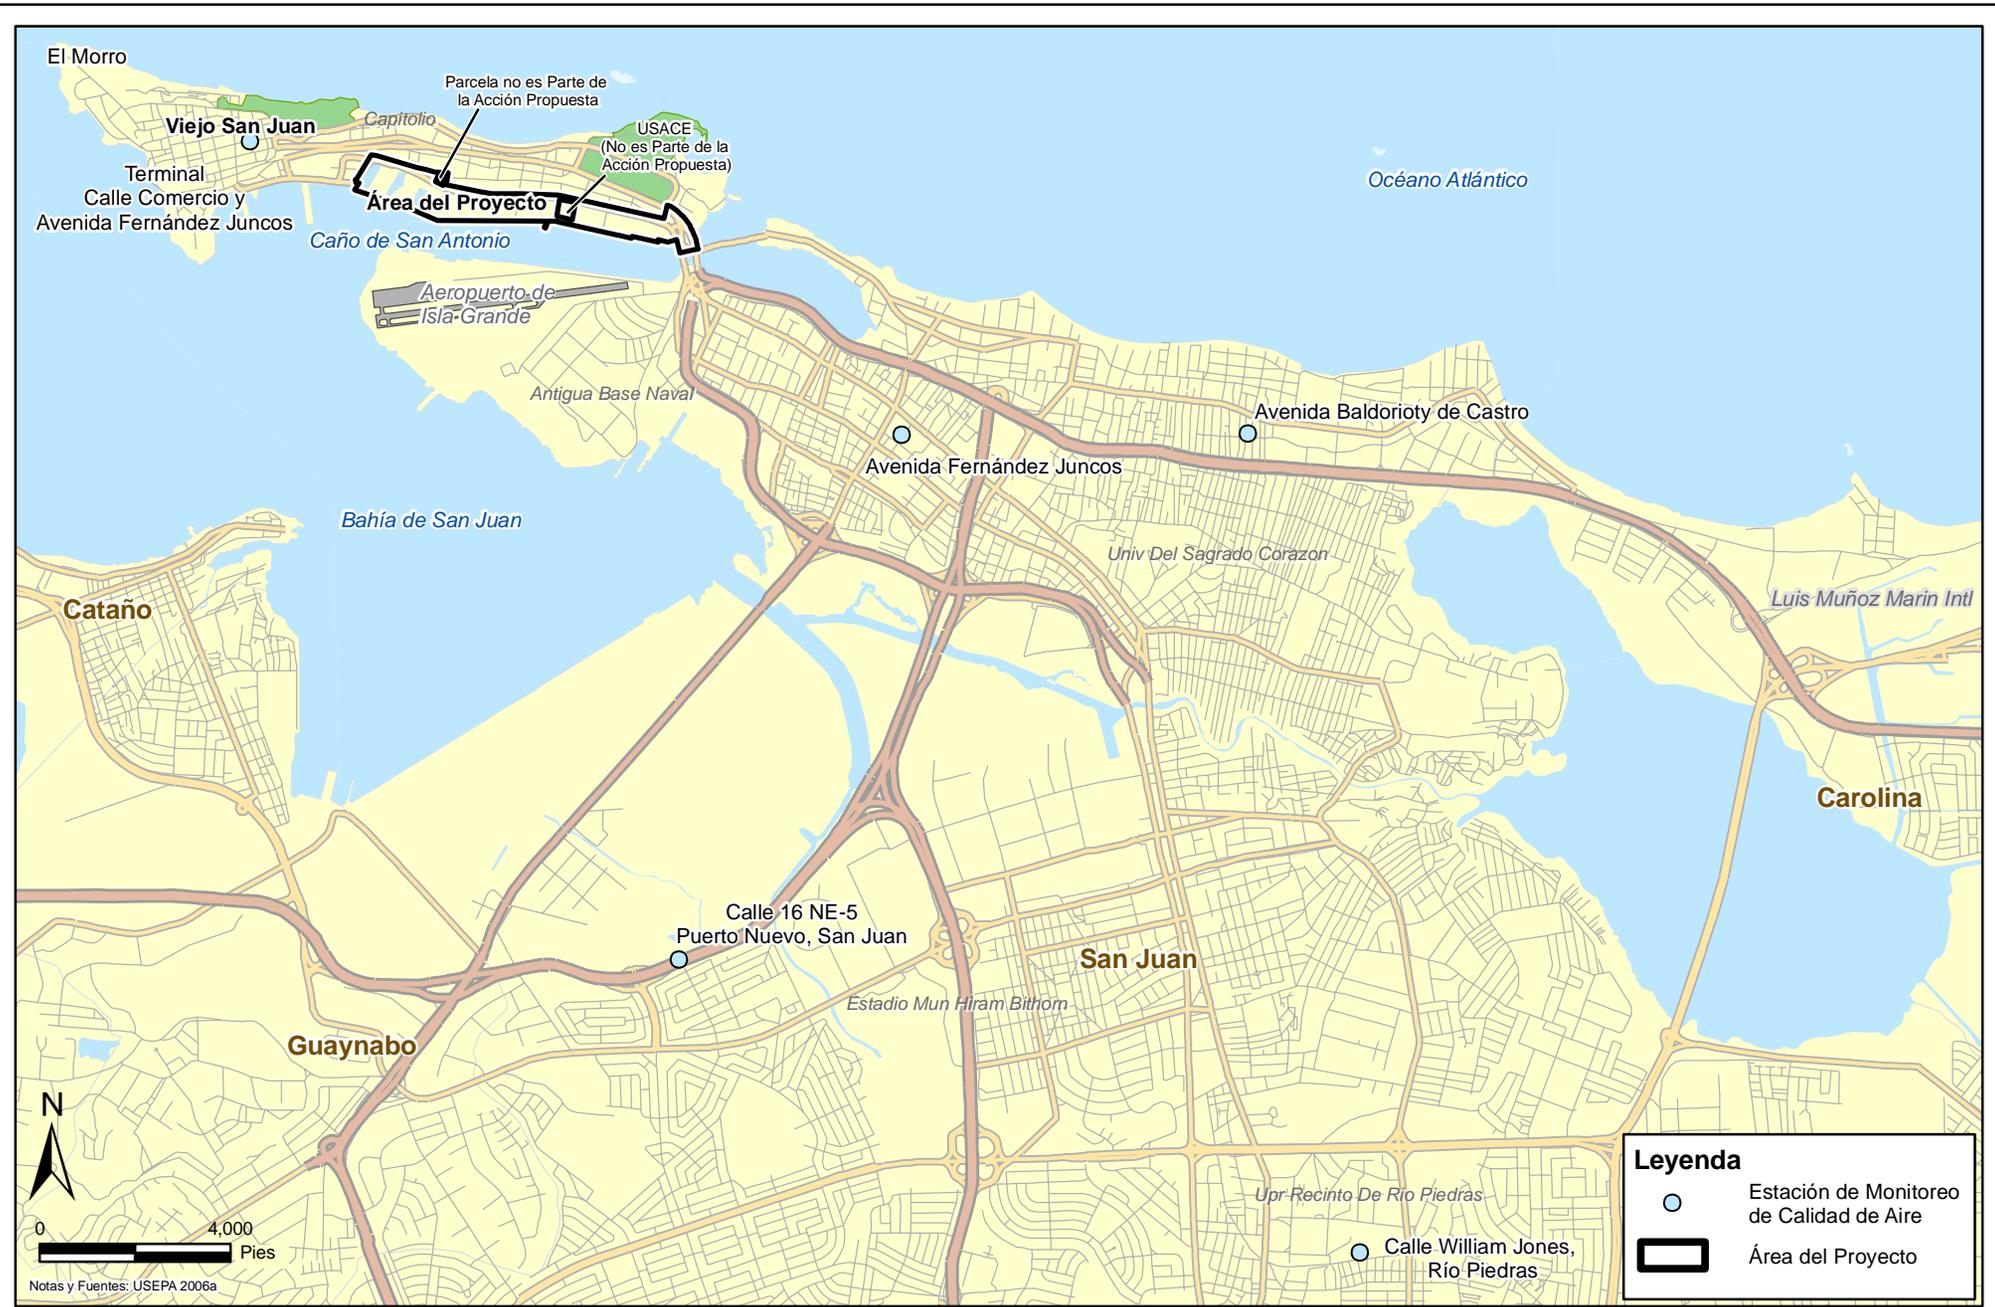
**Estaciones de Monitoreo de Calidad de Aire de San Juan**

Las Tablas 2.2-2 a la 2.2-8 resumen hasta 5 años de datos de calidad del aire para cada una de las cinco Estaciones de Monitoreo de Calidad del Aire de la JCA localizadas en el Municipio de San Juan. Los datos de la JCA son mayormente registrados y reportados por hora. El informe de la JCA también provee promedios mensuales y máximos mensuales estimados de la data por hora.

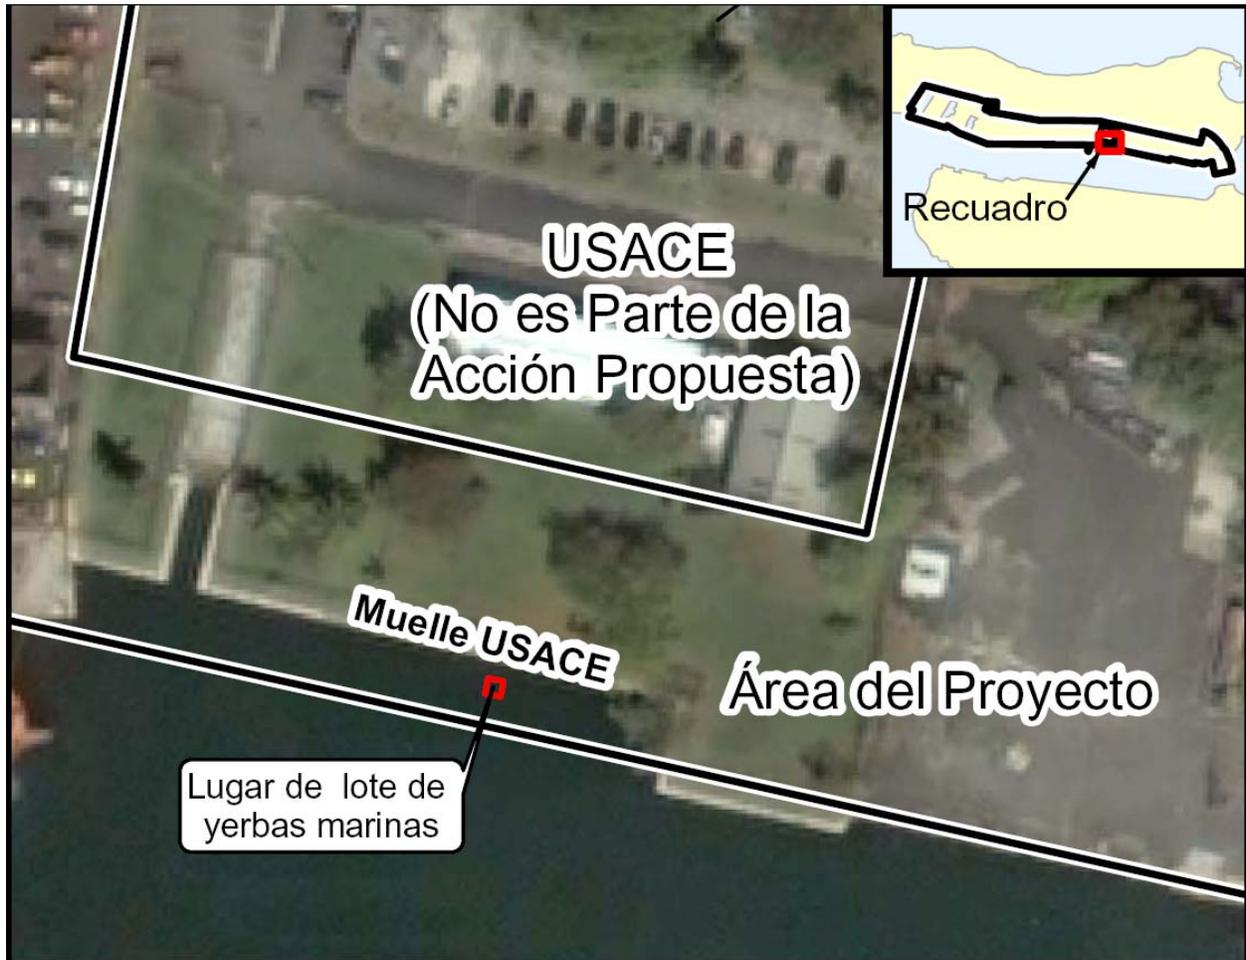
Figura 2.3-1. Ubicación de una parcela de yerba marina adyacente a la Acción Propuesta

En el Canal San Antonio, los lugares estudiados se componían de sedimentos marinos finos sin consolidar y se clasificaron como hábitat fangoso. Estos sedimentos no proveen suficiente estructura física como para servir de hábitat importante para organismos relacionados con el arrecife. Se encontraron dos lugares que no eran hábitat fangoso: un lugar en el área sur de las instalaciones pesqueras de La Coal y otro lugar cerca del Muelle 14. Estos dos lugares estaban compuestos de sedimentos gruesos sin consolidar y se clasificaron como hábitat arenoso. El lugar cercano al Muelle 14 contenía un parcho de yerba marina (*Halophila decipiens*) de un tamaño aproximado de 2.0 metros cuadrados (Figura 2.3-1). Por lo demás, no se observó yerba marina en las áreas estudiadas del Canal San Antonio.

En general, el hábitat disponible para sustentar la flora marina en el Canal San Antonio es de muy mala calidad y la mayoría de las especies de flora son macroalgas y yerbas marinas (Tabla 2.3-3). Un pequeño parcho (de aproximadamente 2.0 metros cuadrados) de *Halophila decipiens* fue identificado por *Reefscaping, Inc.* en un estudio de octubre de 2008. Se encontró un segundo parcho de yerba de tortuga (*Thalassia testudinum*) y la macroalga *Udotea* en el Canal al este del lugar del proyecto a lo largo de la orilla noreste de Isla Grande. Esta área se ha establecido como parte del proyecto de restauración de yerbas marinas en proceso de implementación para mitigar los impactos en el hábitat béntico asociados con la construcción del Centro de Convenciones de Puerto Rico.

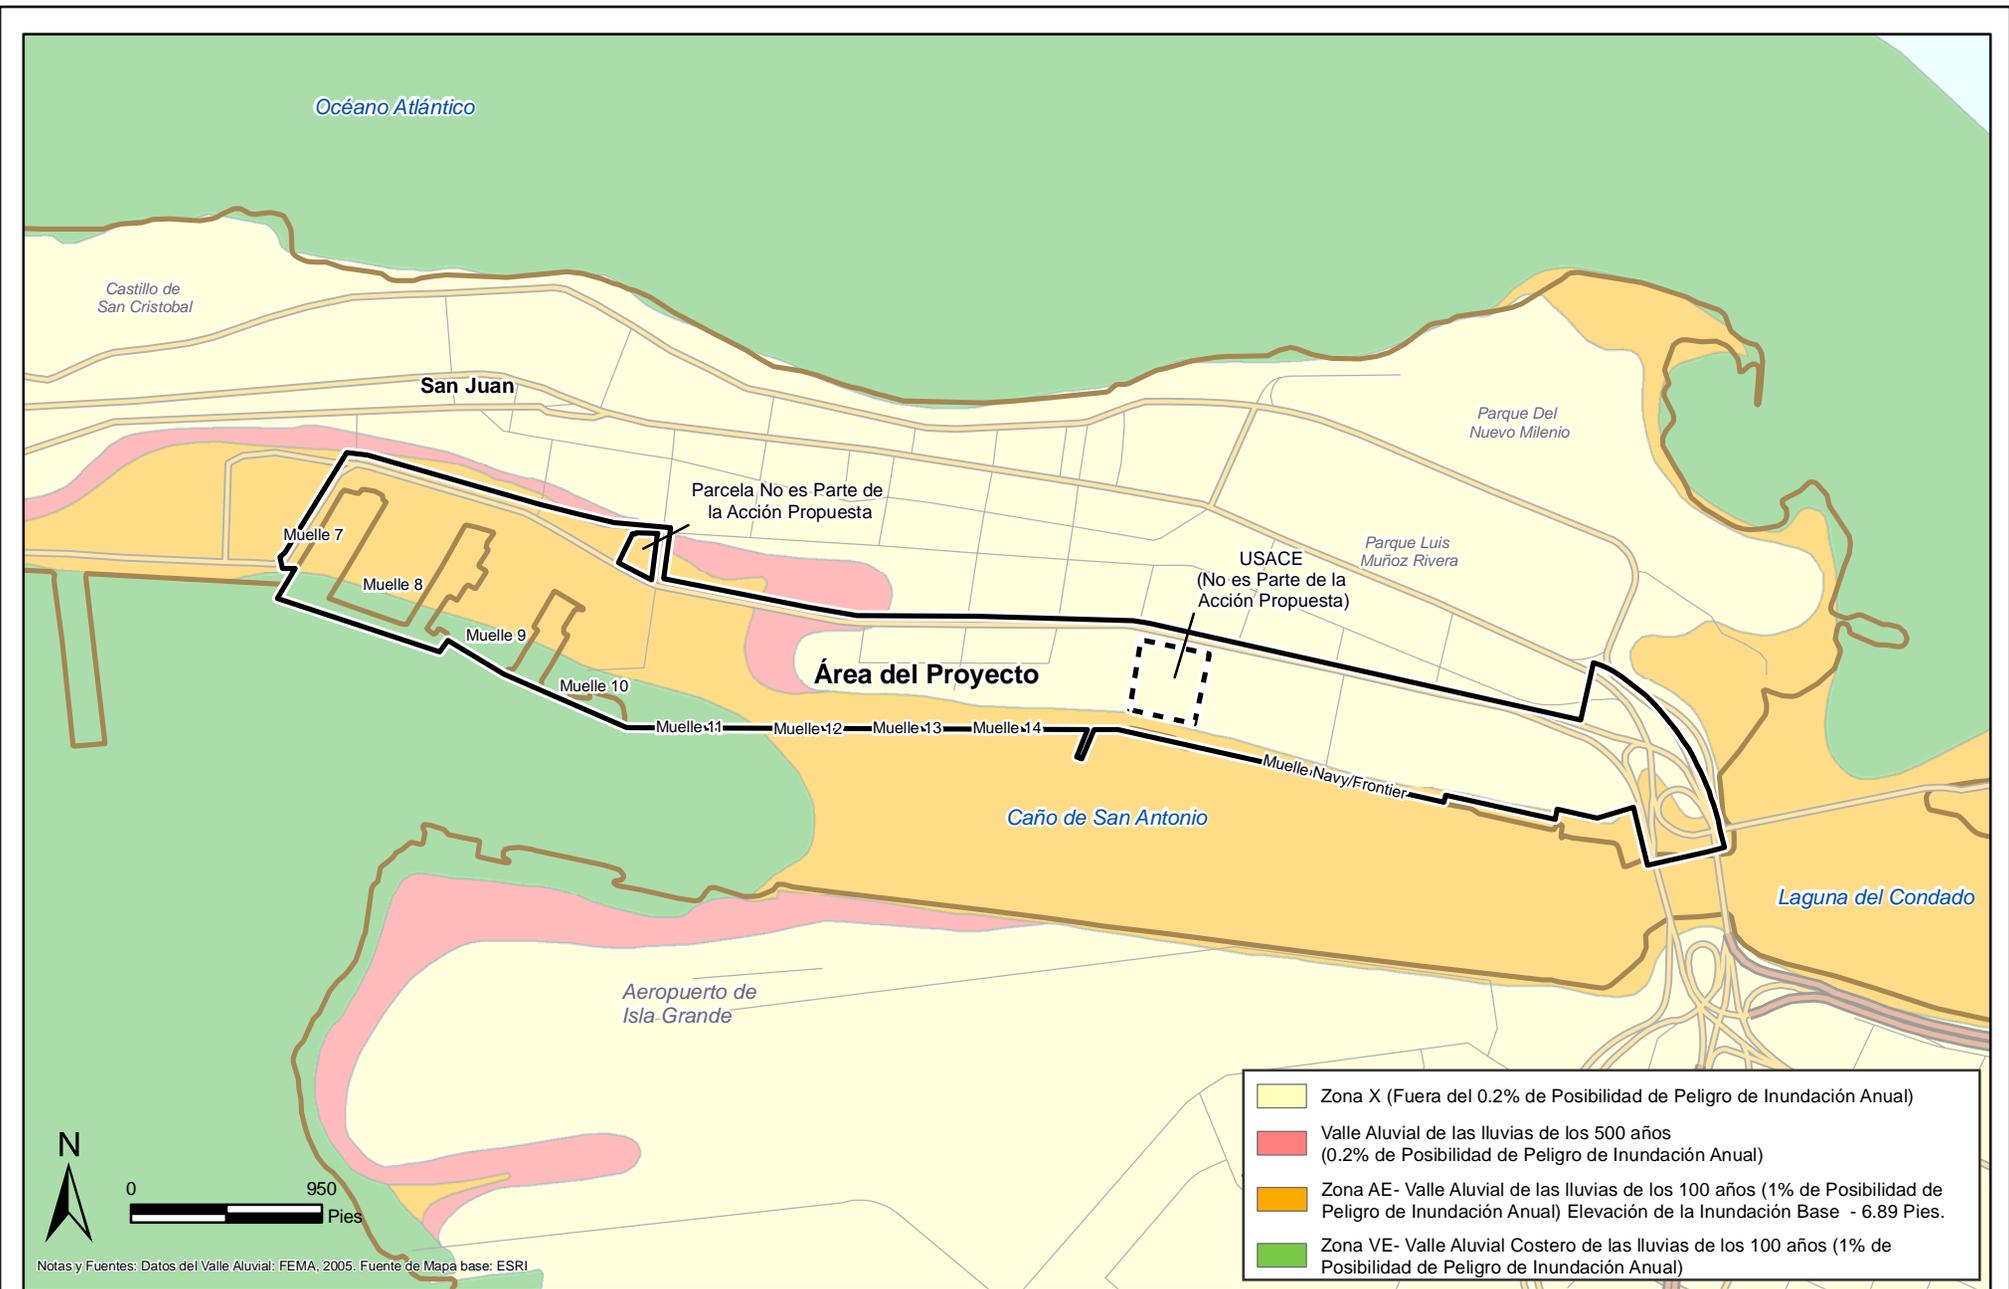
2.6-3

**Zonas de Inundación Designadas de la Acción Propuesta y Áreas Adyacentes**  
 Proyecto San Juan Waterfront

Las zonas de inundación de la región han sido definidas por FEMA y adoptadas por la JP. En la Isleta, la zona de inundación costera con periodos de recurrencia de cada 100 años (Zona VE) ha sido identificada por estas dos agencias entre los Muelles 3 y 11, así como la parte costera de La Puntilla al oeste en el área portuaria. El borde costero de los Muelles 12 al 14 y el resto de la zona portuaria hasta el Puente Dos Hermanos se incluyen en la zona de inundación de los 100 años (Zona AE). Los terrenos en la Zona AE tienen un probabilidad anual de inundación de 1%

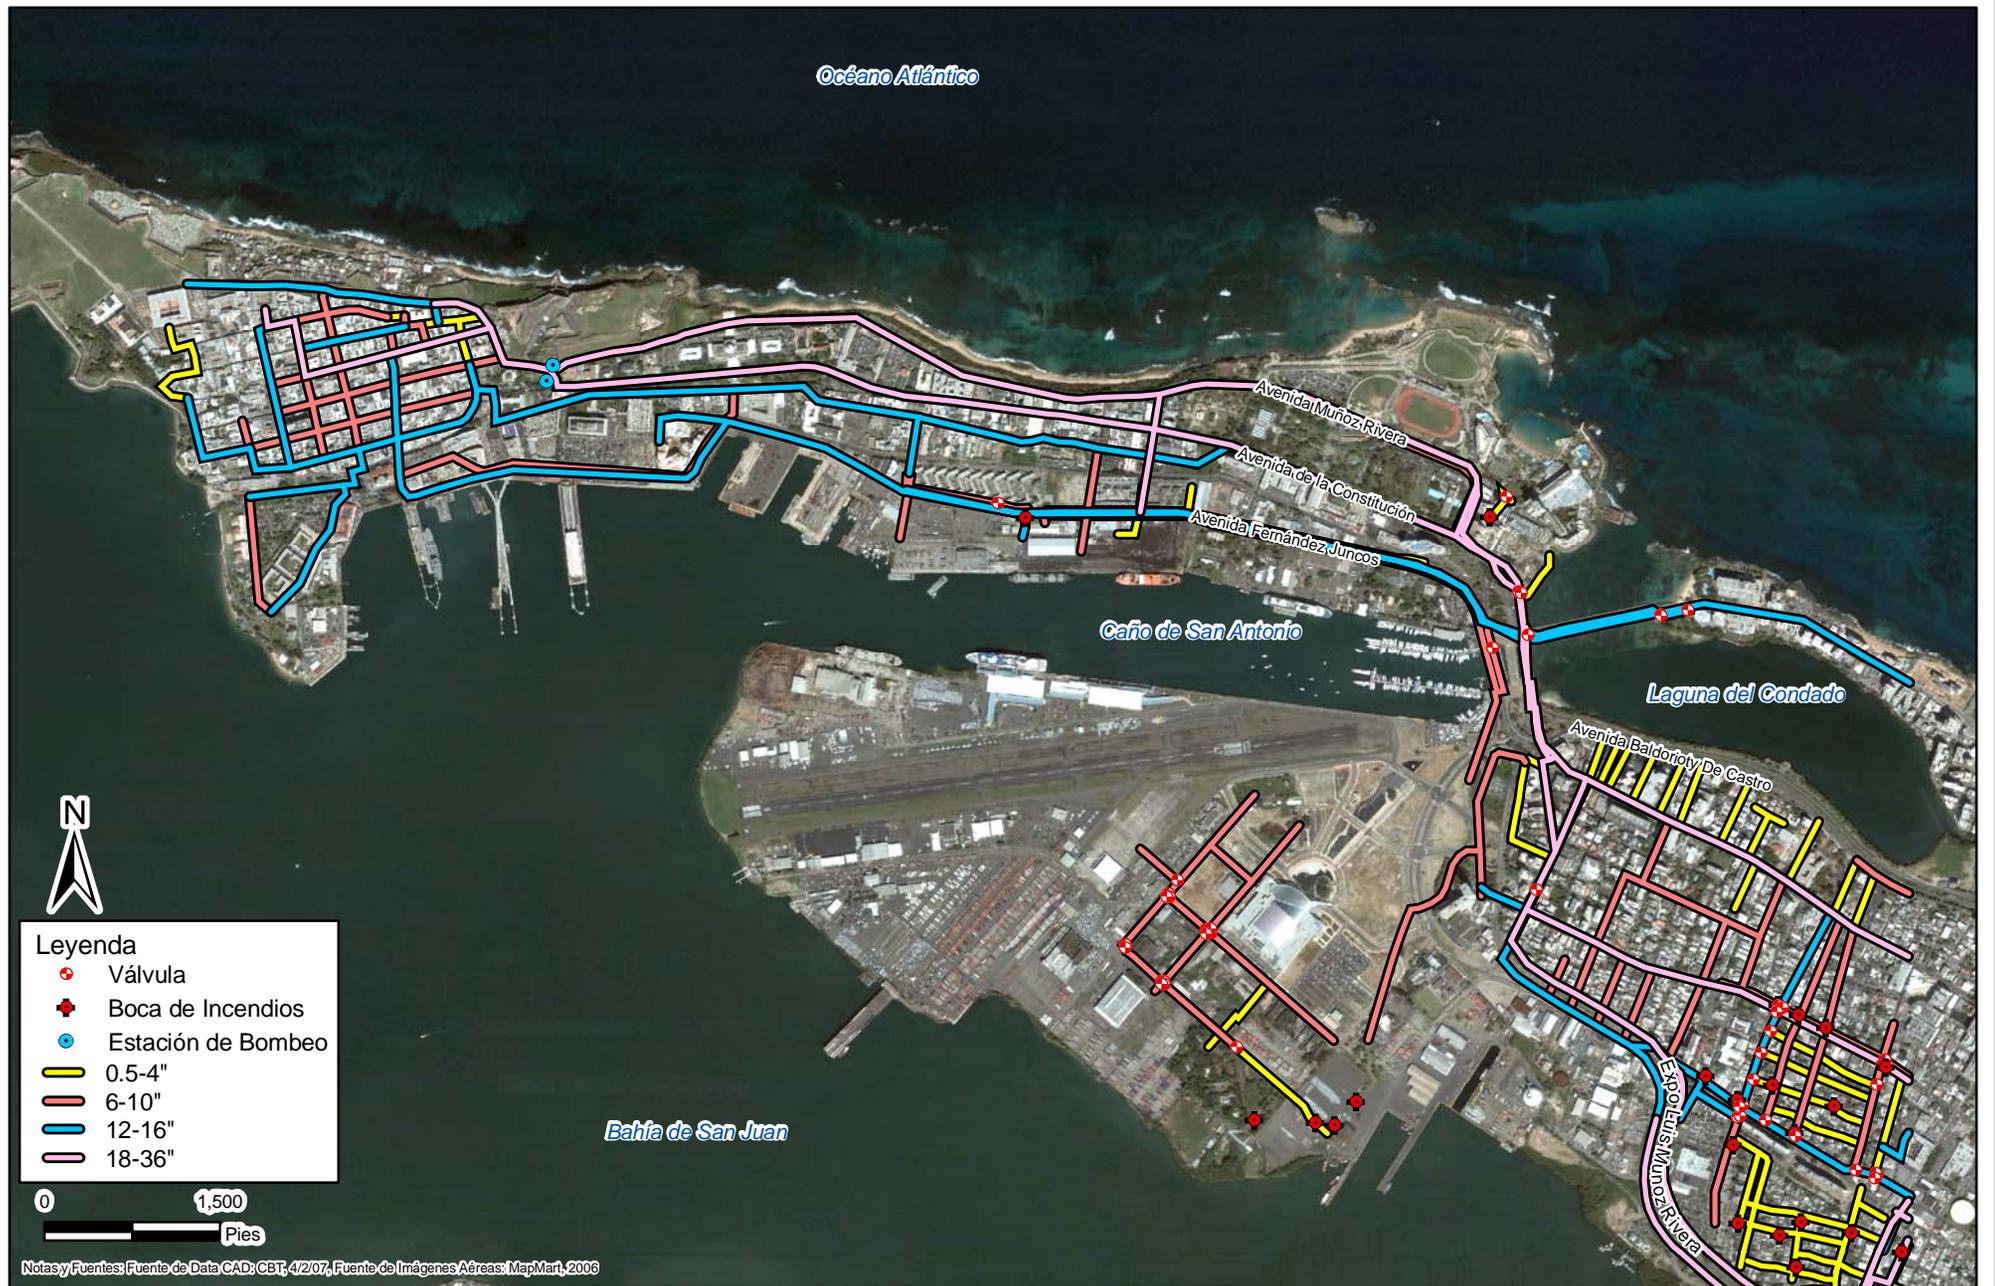
**Red de Distribución de Agua Potable**

La tubería principal de 14 pulgadas existente en la Avenida Fernández Juncos sigue hacia el oeste y se conecta con la tubería principal de 14 pulgadas en la intersección de la Calle Valdez y la Avenida Fernández Juncos. También hay varias líneas de agua de tamaños que fluctúan entre 4 y 8 pulgadas que se extienden hacia el norte y el sur de la Avenida Fernández Juncos para dar servicio a las calles terciarias, los Muelles 10 al 14 y las áreas residenciales. La Figura 2.7-1 muestra la red existente de distribución de agua potable en la Isleta y áreas adyacentes. El abasto de agua de la AAA es adecuado para dar servicio al proyecto propuesto (AAA 2008).

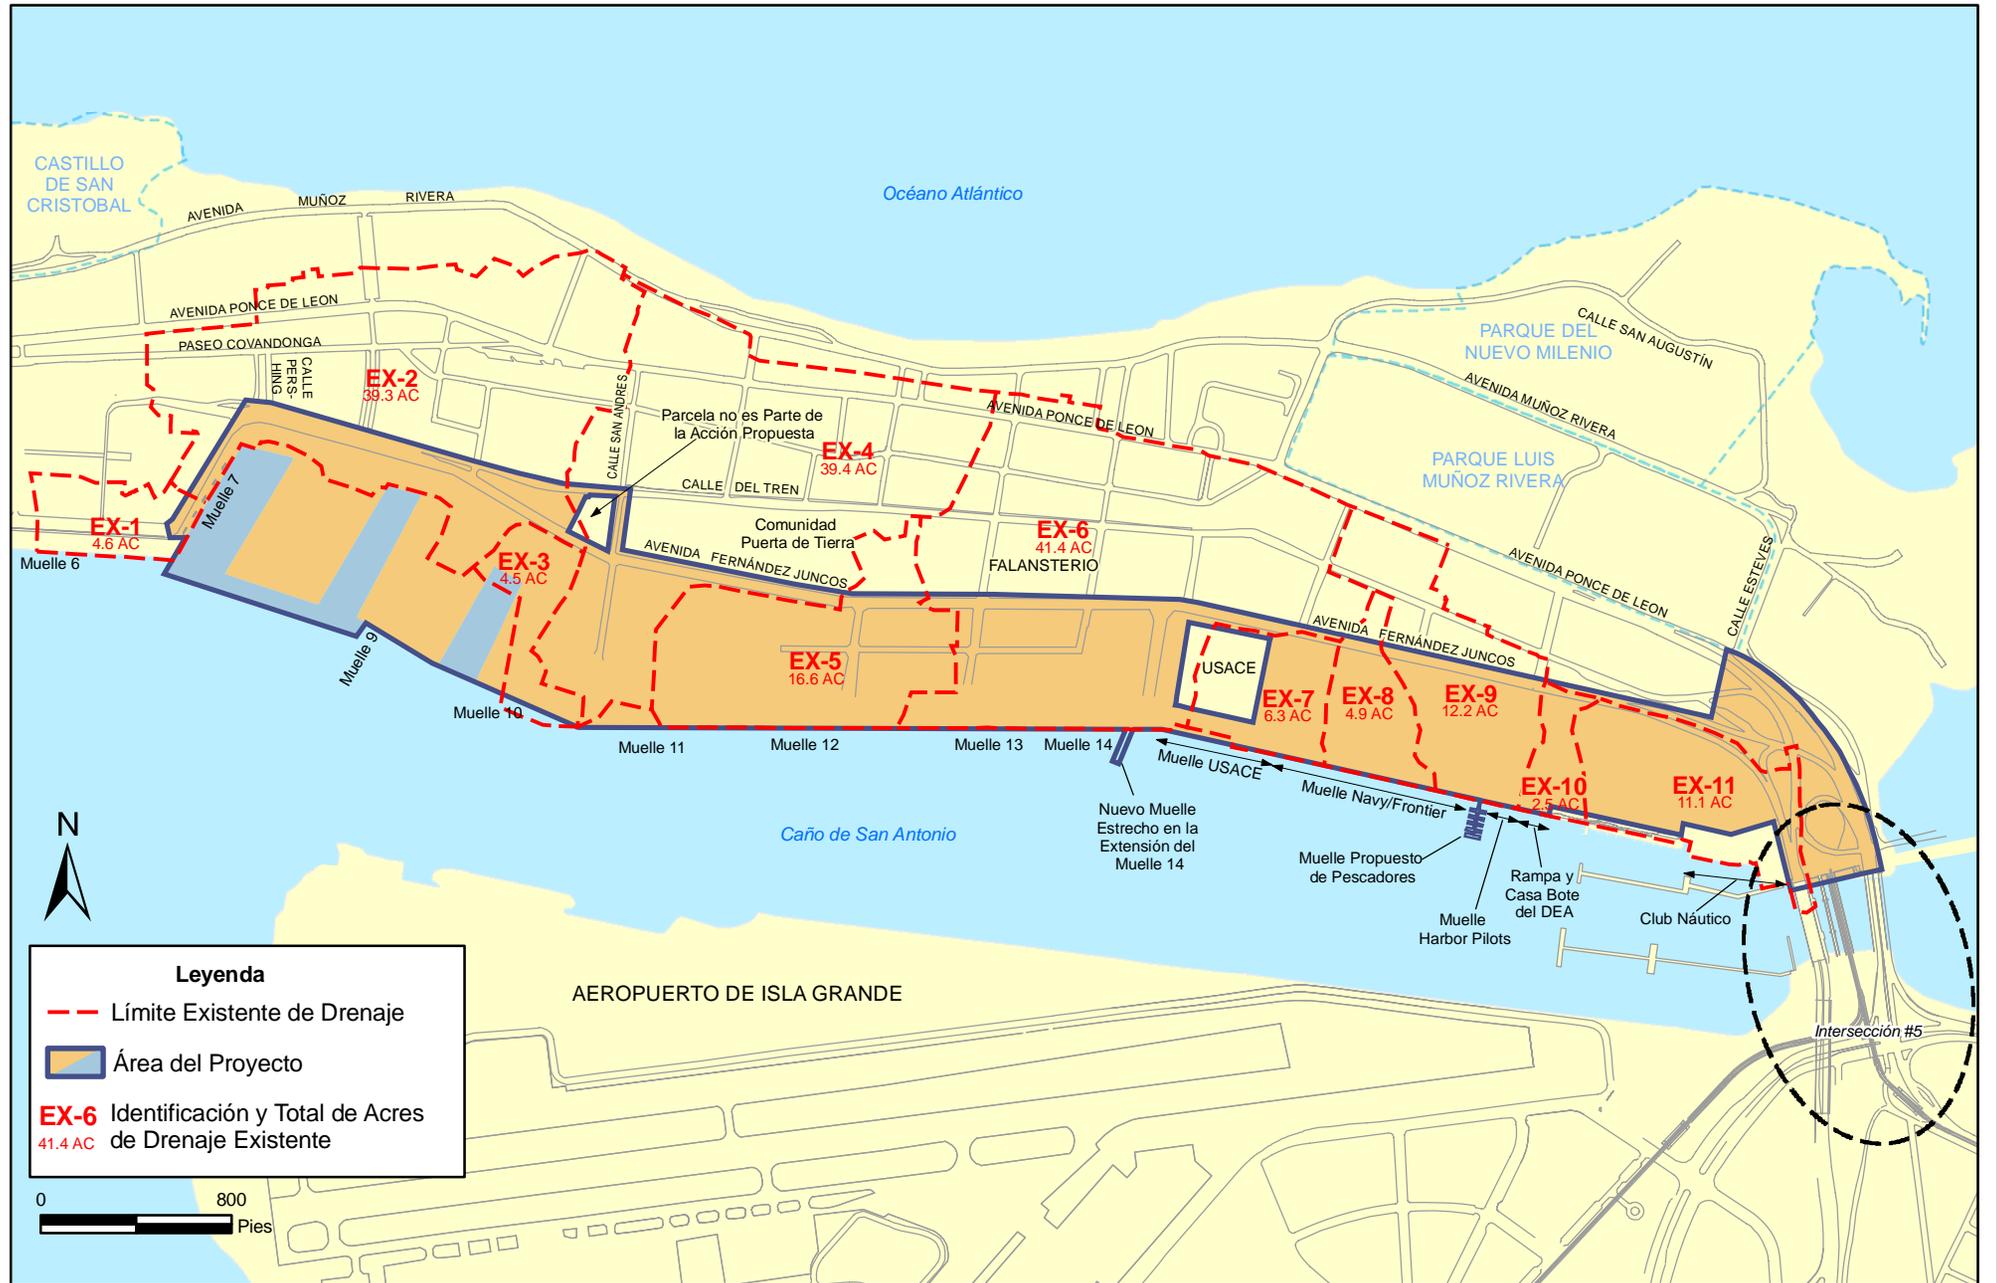
### Áreas de Drenaje Previo a Desarrollo

A fin de determinar los flujos máximos de agua pluvial en la actualidad, se dividió el lugar del proyecto en áreas de drenaje. El lugar se dividió en 11 áreas de drenaje basadas en la topografía existente. La figura 2.7-4 muestra las áreas de drenaje pre-desarrollo. Se calculó la escorrentía pluvial máxima para cada área de drenaje usando el programa computarizado de modelaje de aguas pluviales TR55. Se

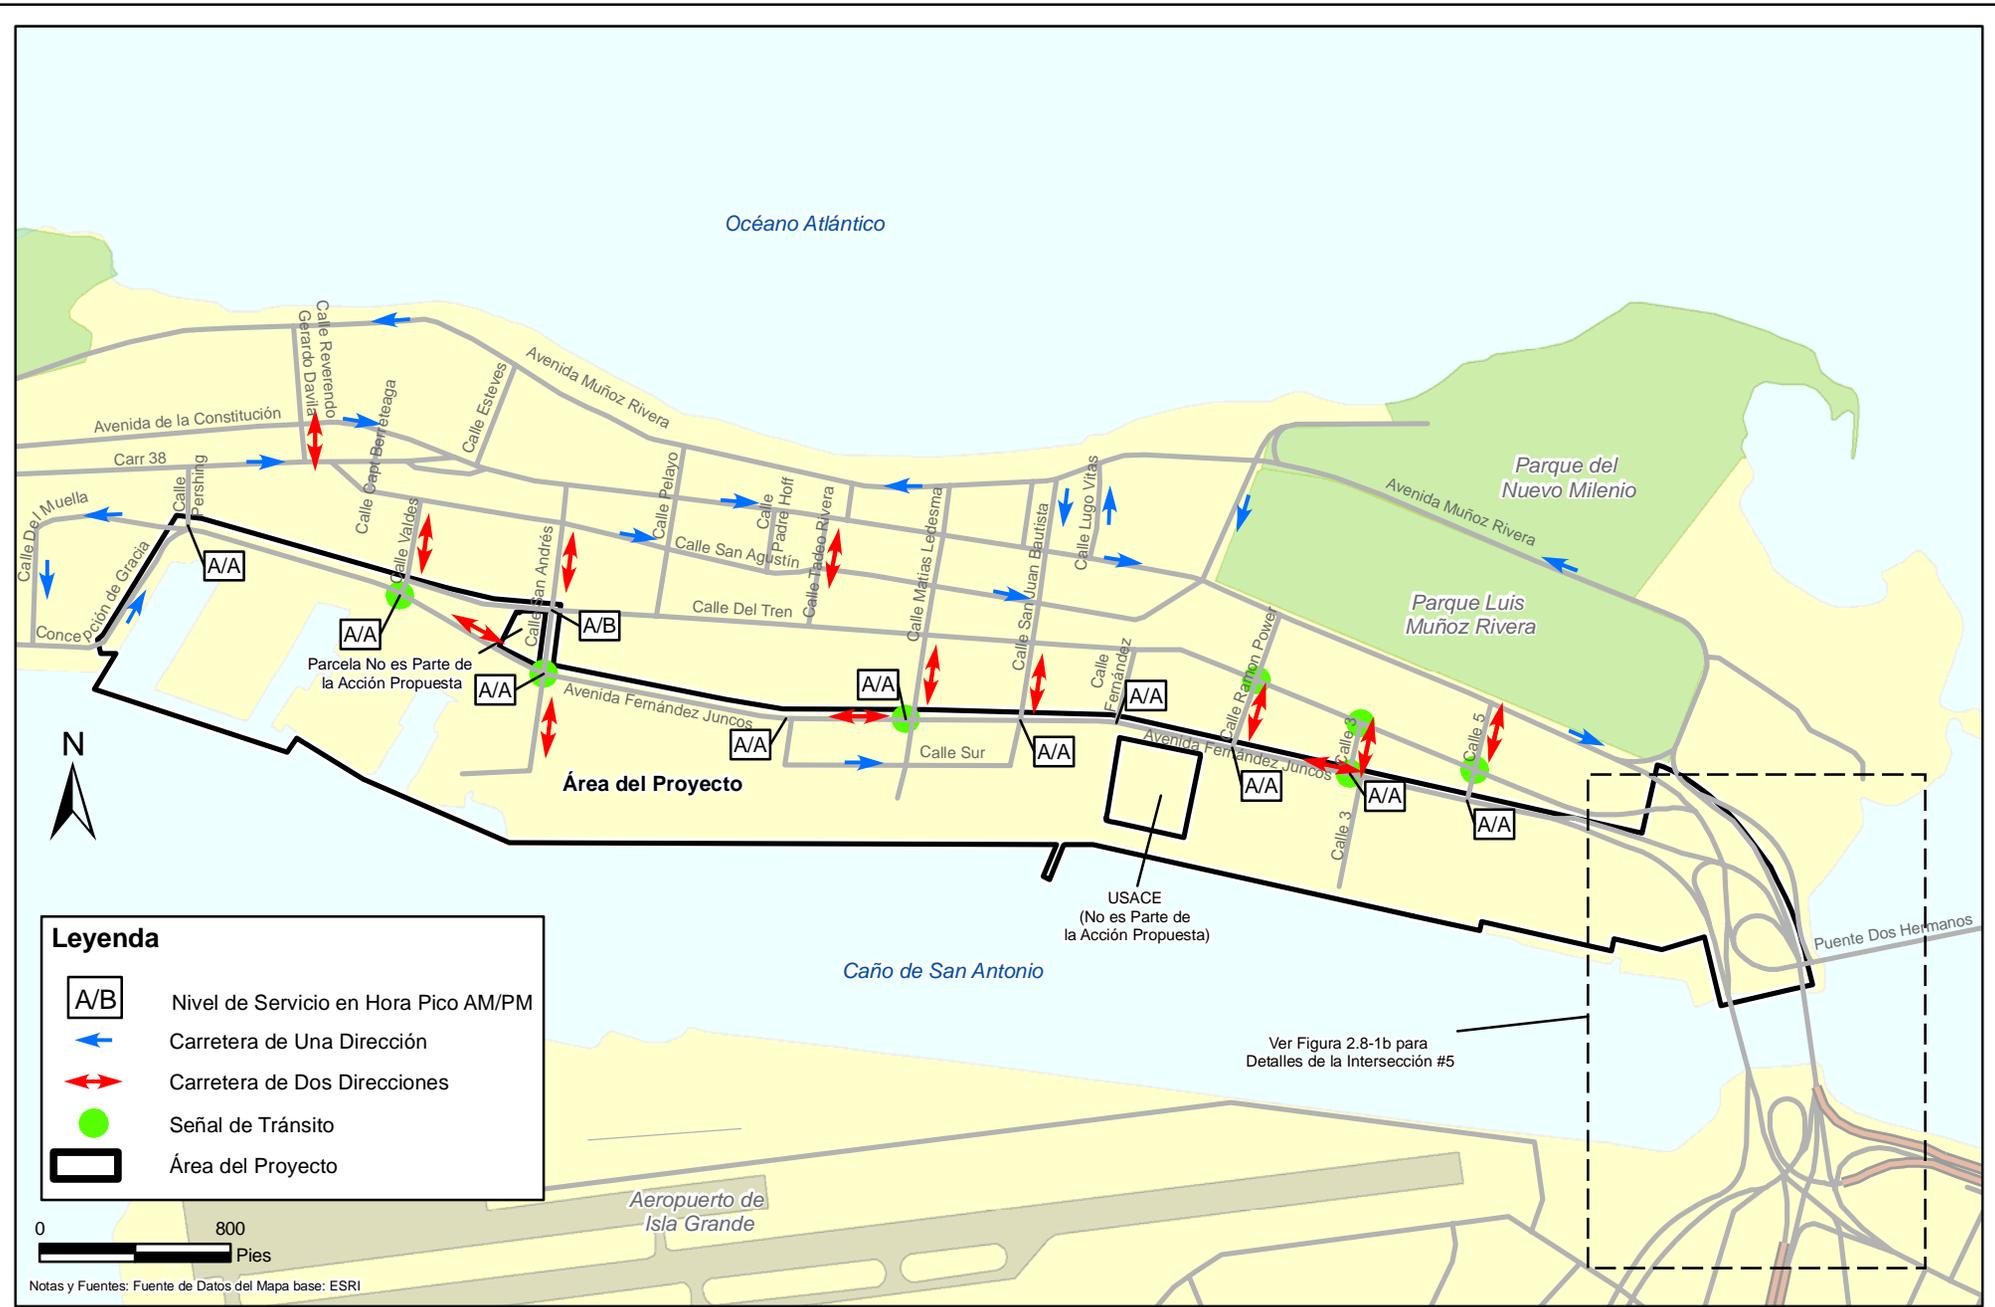
**2.8-1A**

**Condición Actual de Tránsito en la  
Vecindad de la Acción Propuesta**  
Proyecto San Juan Waterfront
