## 2.0 DESCRIPCIÓN DEL MEDIOAMBIENTE EXISTENTE

Esta sección presenta información de referencia sobre recursos que podrían verse afectados por la construcción y operación del *San Juan Waterfront Project*. Se provee información de referencia para cada una de las áreas de recursos incluidas en la Sección 1.

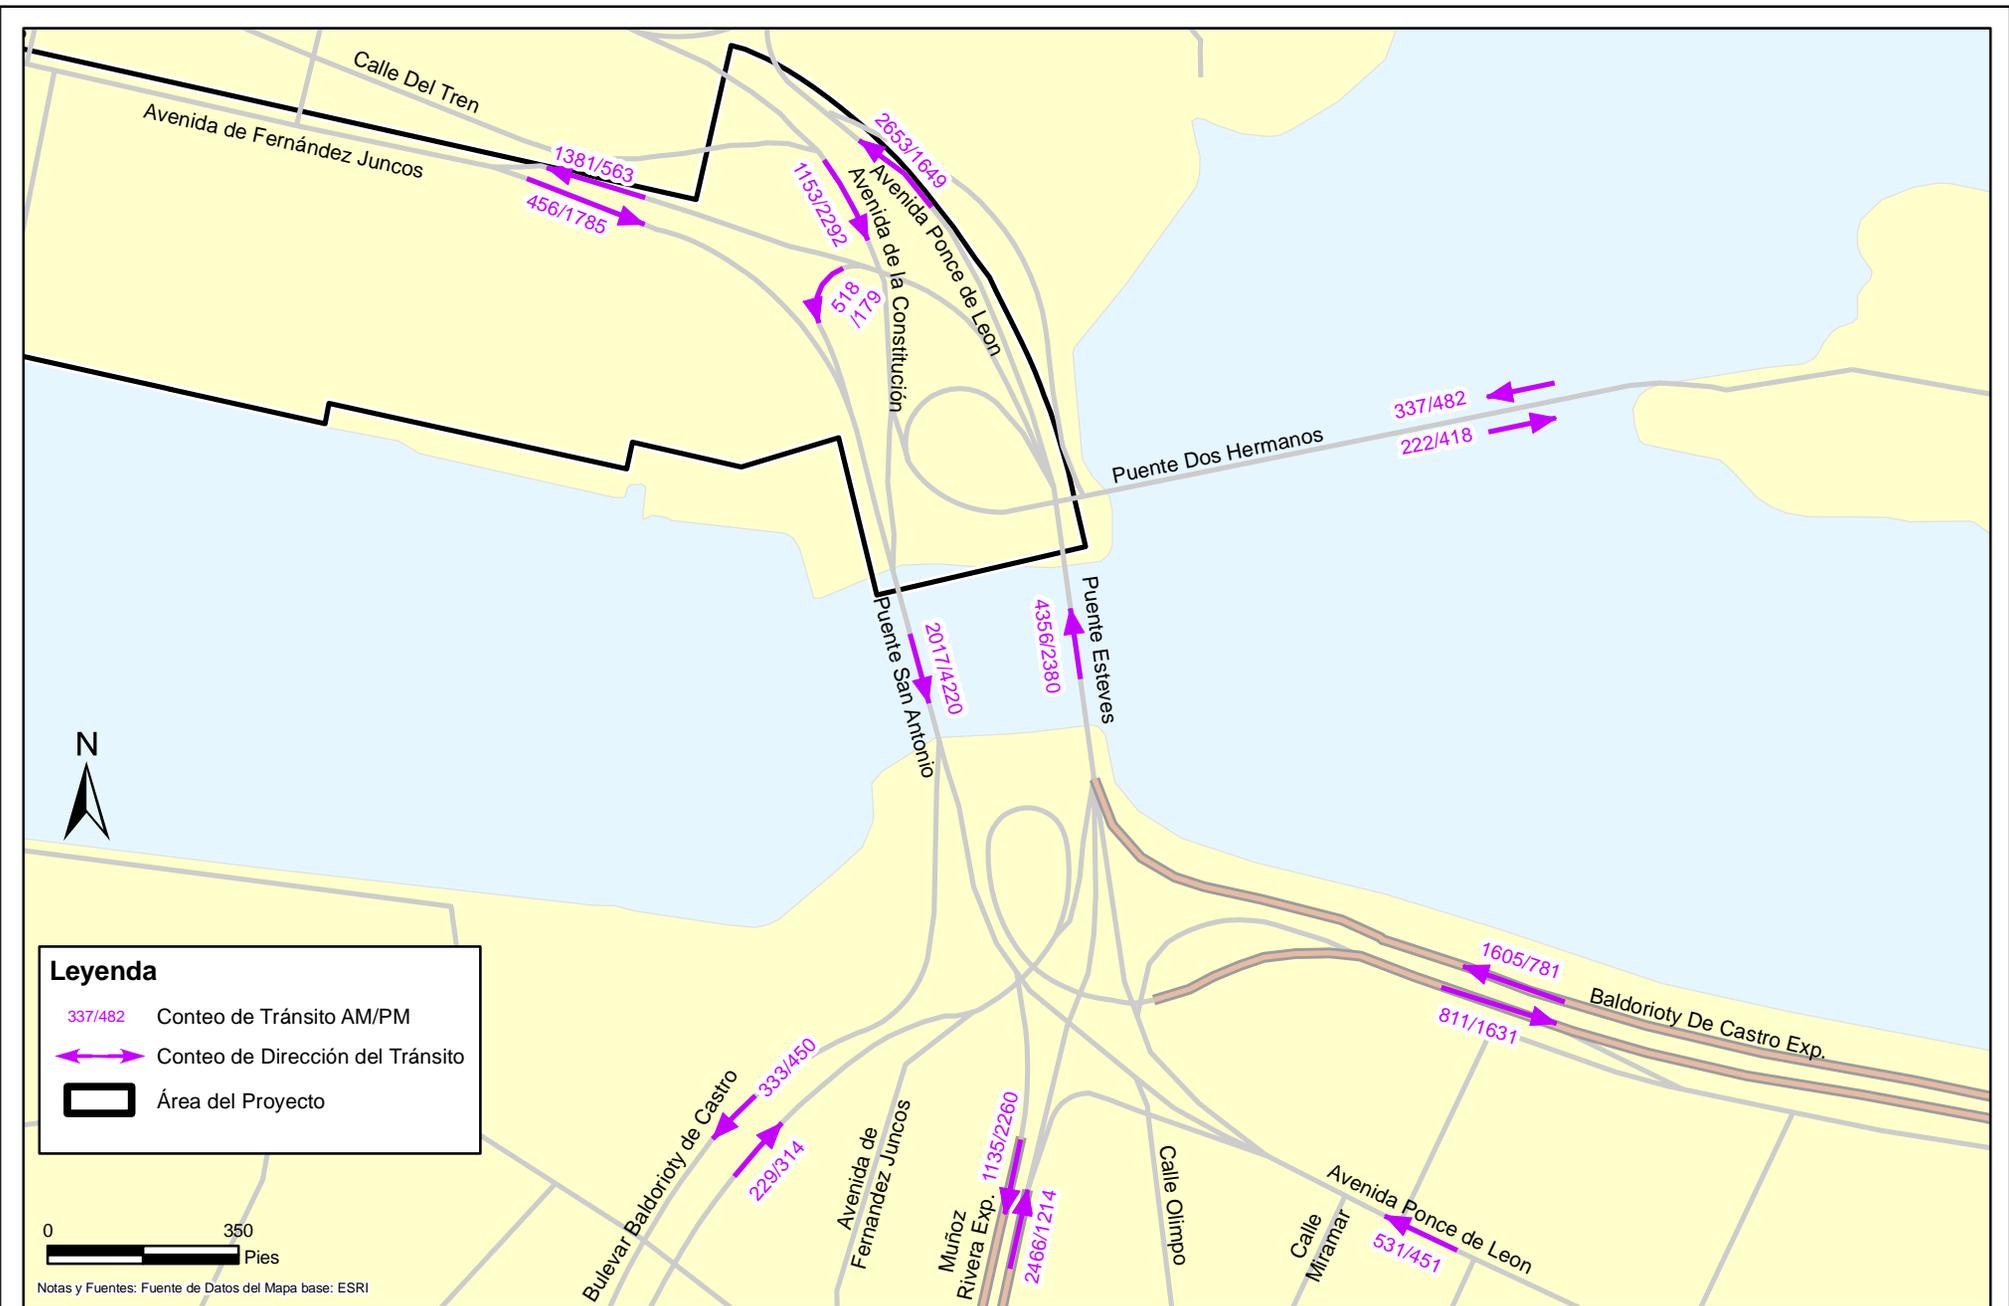
2.8-1B

**Condiciones de Tránsito Actual  
en la Intersección #5**  
Proyecto San Juan Waterfront

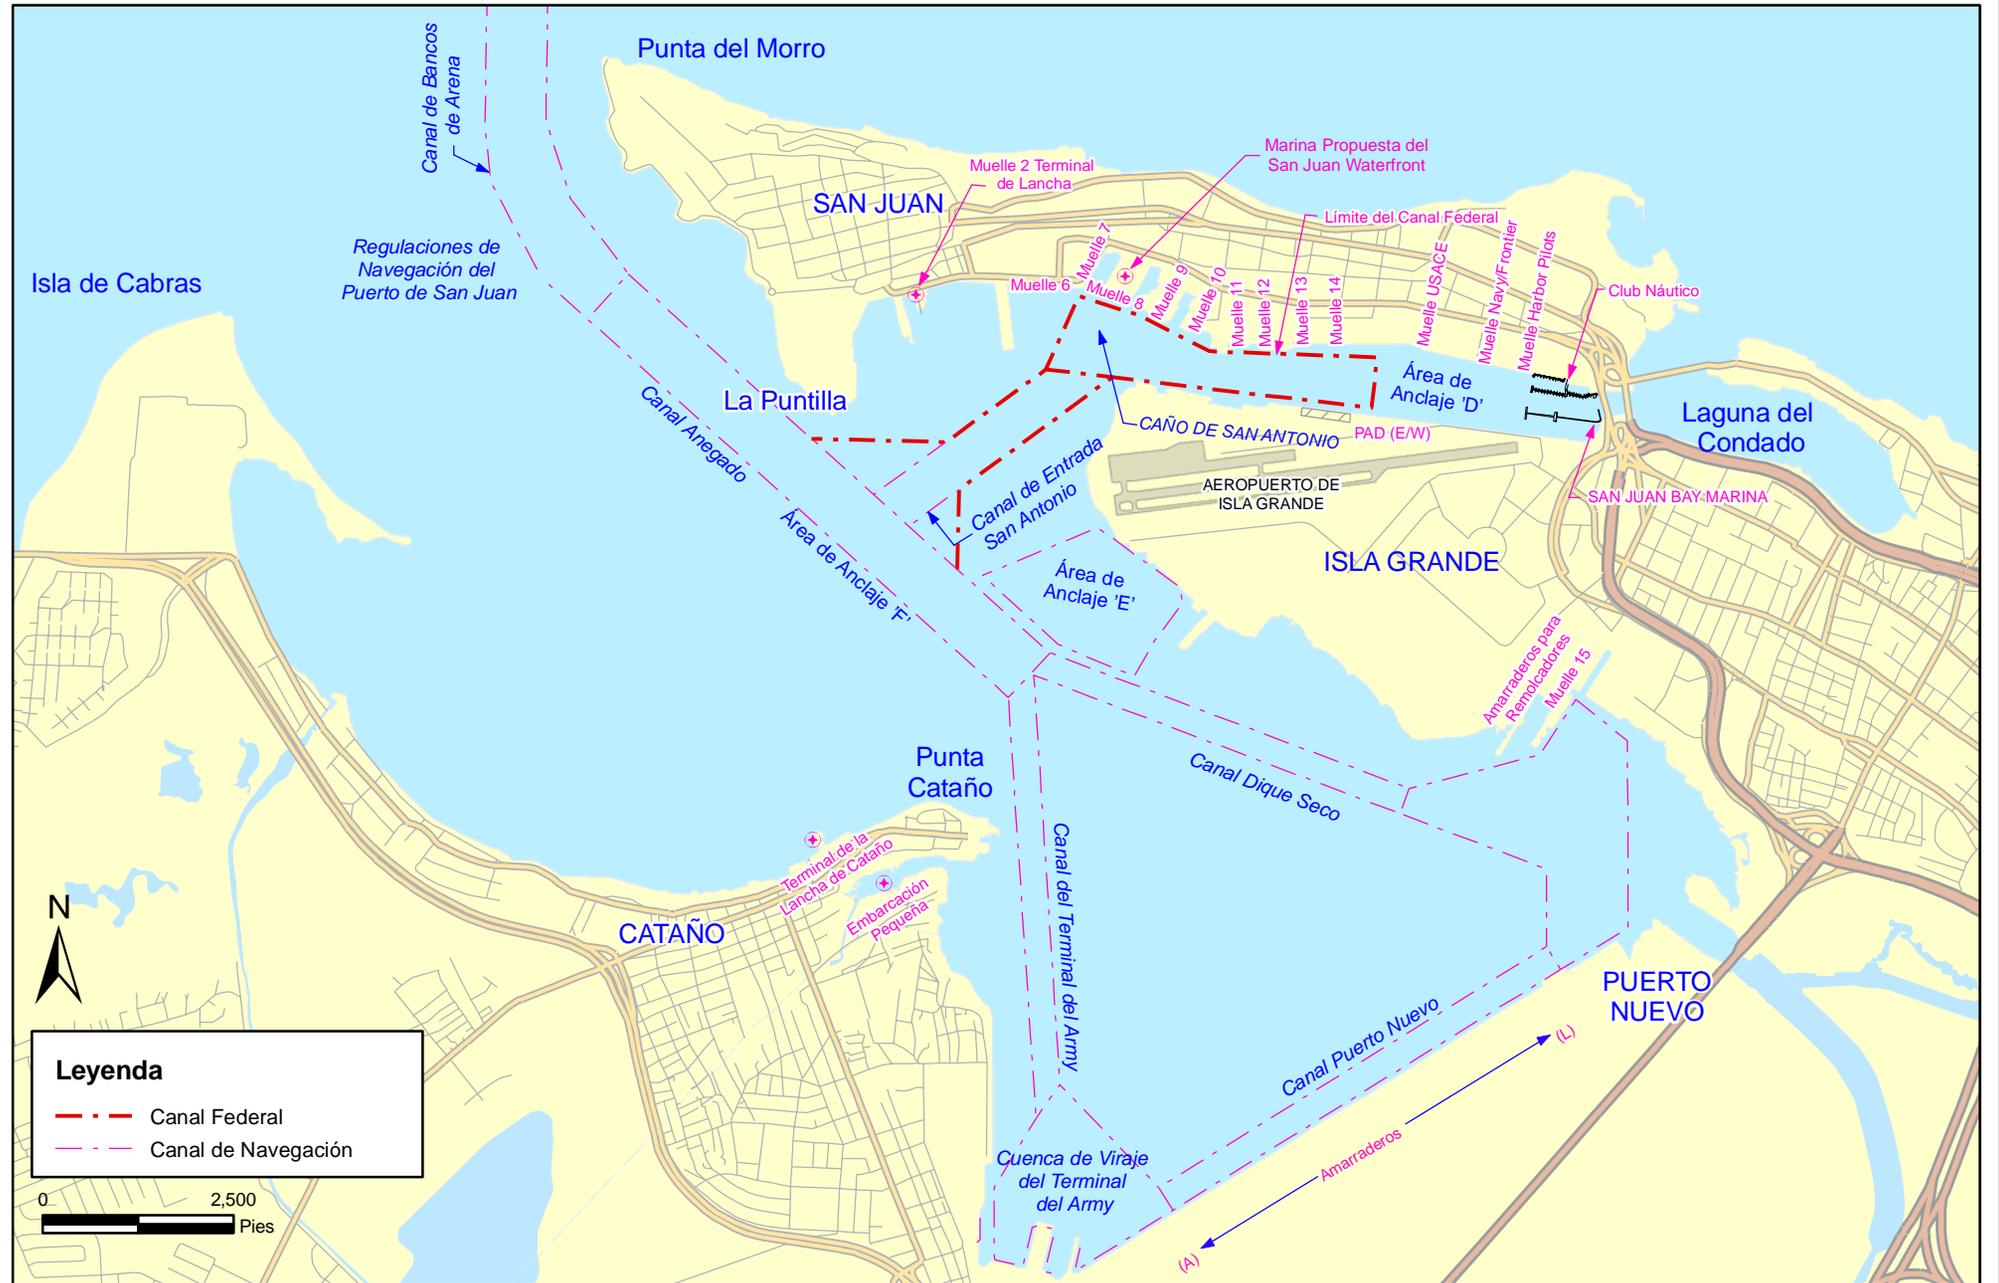
2.9-1

**Condiciones de la Transportación Marítima  
en la Bahía de San Juan**  
Proyecto San Juan Waterfront

Los lindes del puerto de San Juan son por el este, la Punta del Morro en la Isleta y por el oeste, la Isla de Cabras. (Figura 2.9-1). Al sur, el puerto abre a la Bahía de San Juan. La bahía se extiende al sureste aproximadamente 3.0 millas hasta el puerto principal de furgones/contenedores en Puerto Nuevo y su ancho varía de aproximadamente 0.5 millas a 1.5 millas. La porción noreste de la bahía la define la Isleta y La Puntilla marca la entrada al Canal de San Antonio. El linde del lado este es la masa terrestre de Isla Grande. El elemento predominante en la parte sur de la bahía es Punta Cataño, con áreas de bajos en las bahías al noroeste y al sureste de este punto en tierra.

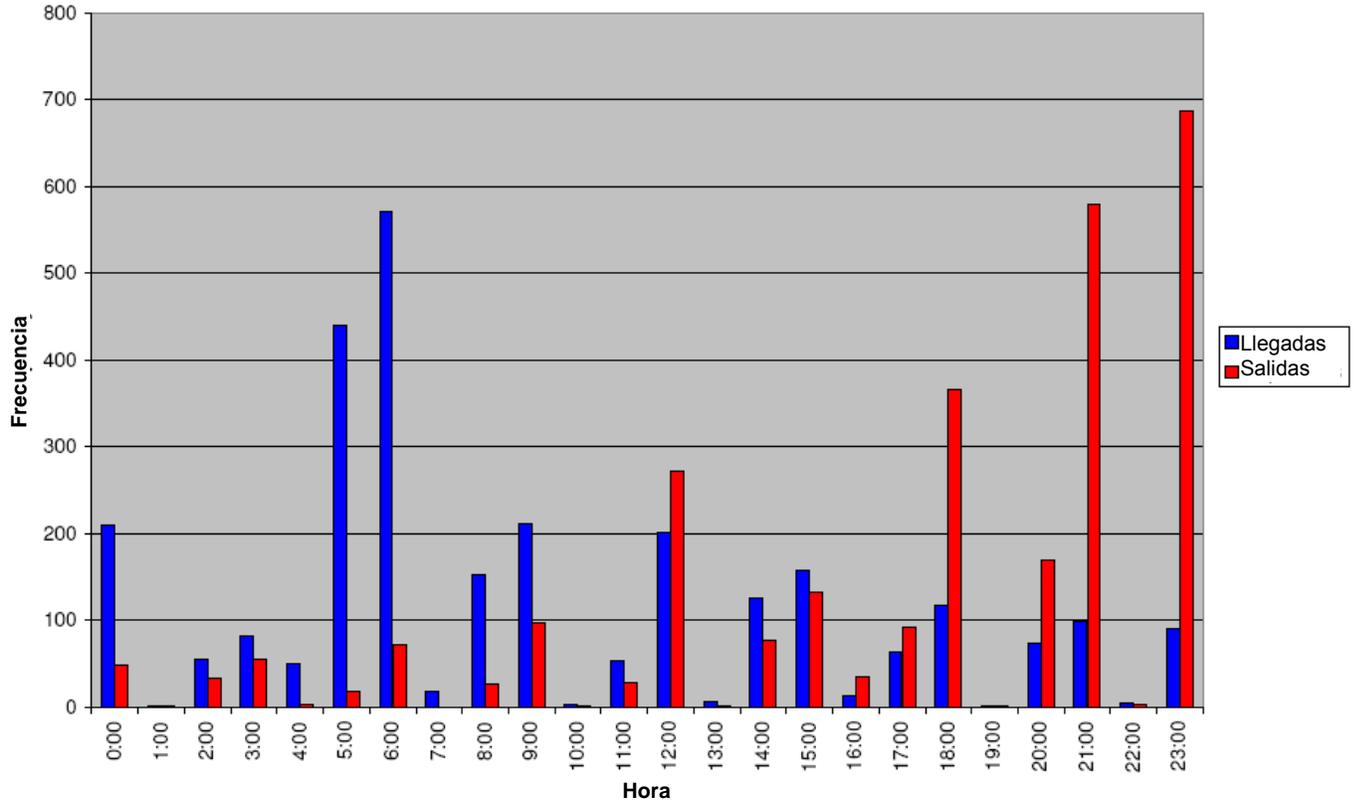
**Figura 2.9-2. Hora del día para escalas de buques de hondo tráfico marítimo (de enero a octubre de 2007), Puerto de San Juan**

3. El tiempo promedio de las escalas de barcos durante un periodo de 24 horas (Figura 2.9-2). Estos datos muestran que el número de llegadas de barcos es mayor por la mañana, entre las 5:00 y las 6:00 AM, y que el período pico de salidas es entre las 9:00 PM y las 12 AM.

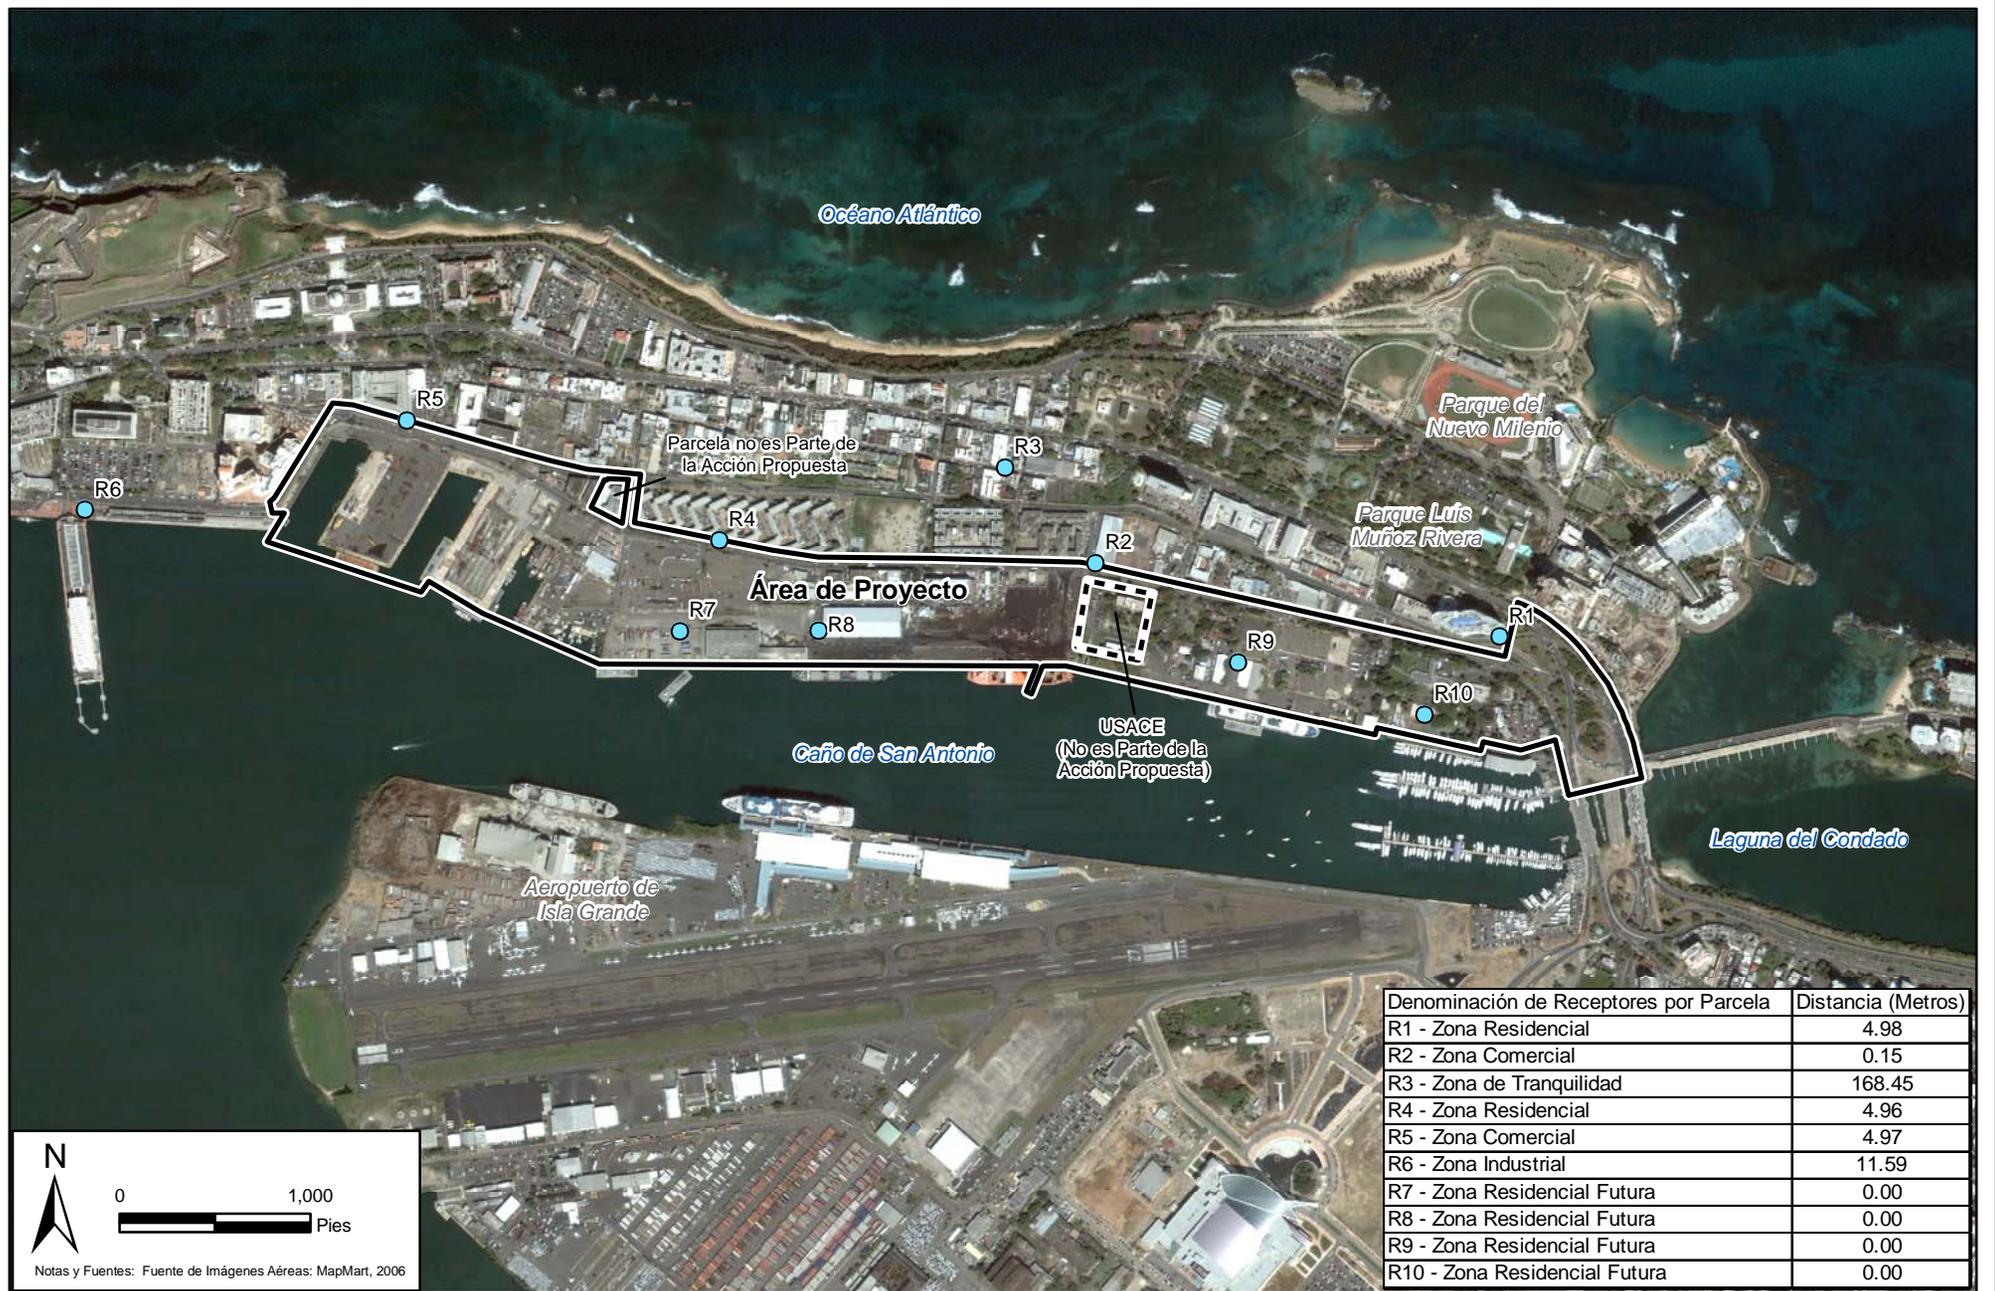
**Localización de los Receptores Sensitivos de Ruido Alrededor del Área del Proyecto**

Receptores	Clasificación de zona de la JCA	Descripción
R1	Zona I - Residencial	Condominios Millennium en la Avenida Fernández Juncos
R2	Zona II - Comercial	Froilan Oriental en la Avenida Fernández Juncos
R3	Zona IV - Tranquilidad	CDT Dr. M. Quevedo Báez; al norte del lugar del proyecto, en el área de Puerta de Tierra
R4	Zona I - Residencial	Residencial Puerta de Tierra; complejo residencial en la Avenida Fernández Juncos, en el área de Puerta de Tierra
R5	Zona II - Comercial	Estacionamiento Luis A Ferré en la Avenida Fernández Juncos
R6	Zona III - Industrial	Muelle 4 de la AP en la Avenida Fernández Juncos
R7	Zona I - Residencial	Lugar del proyecto, AP (al norte del Muelle 11)
R8	Zona I - Residencial	Lugar del proyecto, AP (al norte del Muelle 13)
R9	Zona I - Residencial	Lugar del proyecto, AP (al norte del <i>Navy/Frontier Pier</i> )
R10	Zona I - Residencial	Lugar del proyecto, AP (al norte del Club Náutico de San Juan)

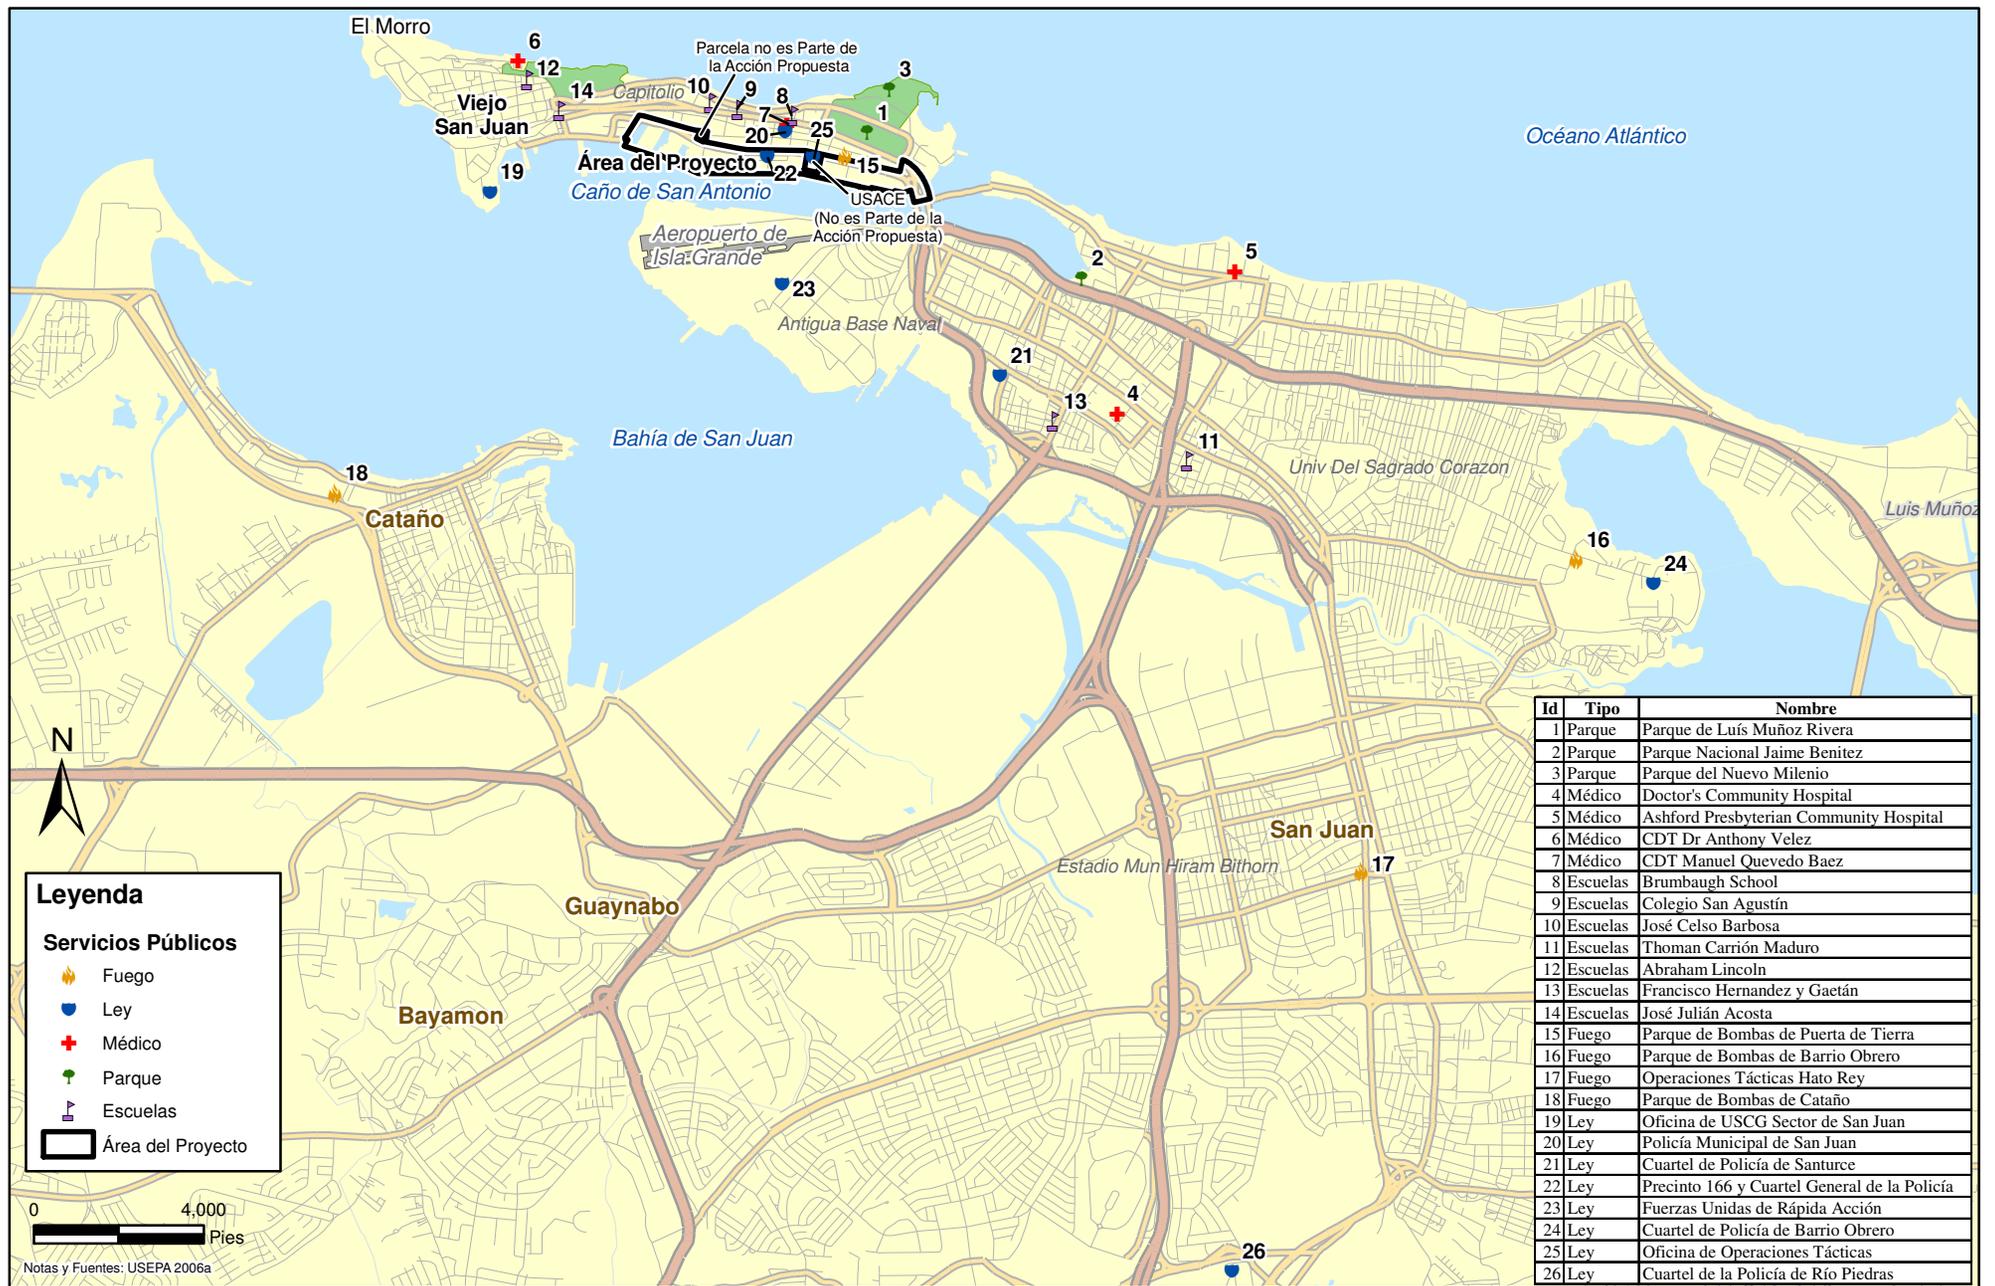
**Servicios Públicos en la Vecindad de la Acción Propuesta**

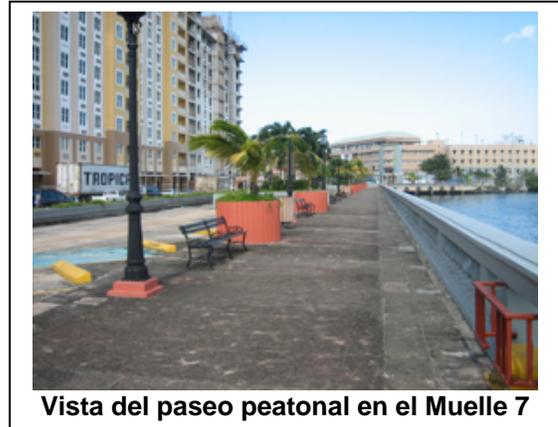
**Vista del paseo peatonal en el Muelle 7**

El Muelle 7 está inmediatamente al este del viejo San Juan y consta de una sección estrecha de terreno pavimentado para estacionamiento de autos y acceso peatonal. El área del paseo peatonal está separada del agua por un muro de decorativo hormigón al este y la vía de rodaje adyacente con bancos con una separación uniforme, jardineras con palmas y faroles negros que armonizan con la estética del Viejo San Juan. La superficie del paseo peatonal tiene losas rojas, azules y grises que recuerdan las calles adoquinadas del Viejo San Juan.

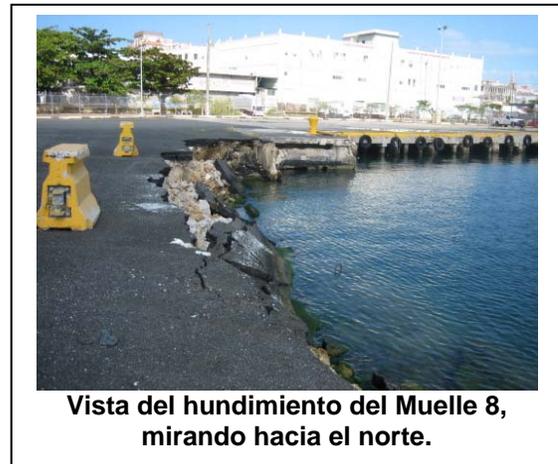
**Vista del hundimiento del Muelle 8, mirando hacia el norte.**

El Muelle 8 y el área entre los Muelles 8 y 9 están en condiciones críticas. Los pilotes, los cabezales de los pilotes y el muro de contención han sufrido daños extensos e irreparables. Aparte del relleno retenido en el centro del muelle, no hay componentes que se puedan considerar para reutilización en el desarrollo. Se espera reutilizar los materiales dragados del Muelle 8 como relleno en partes del área del proyecto.

El Muelle 8, inmediatamente al este del Muelle 7, está parcialmente colapsado ubicado en este muelle. La superficie consta de hormigón y asfalto con bolardos amarillos en los bordes del muelle para marcar las partes colapsadas del área, que parecen hundirse en el agua. Las vistas de tierra firme desde esta parte del frente marítimo incluyen algunos árboles y el edificio del Ejército de Salvación, que aparece al fondo de la fotografía.

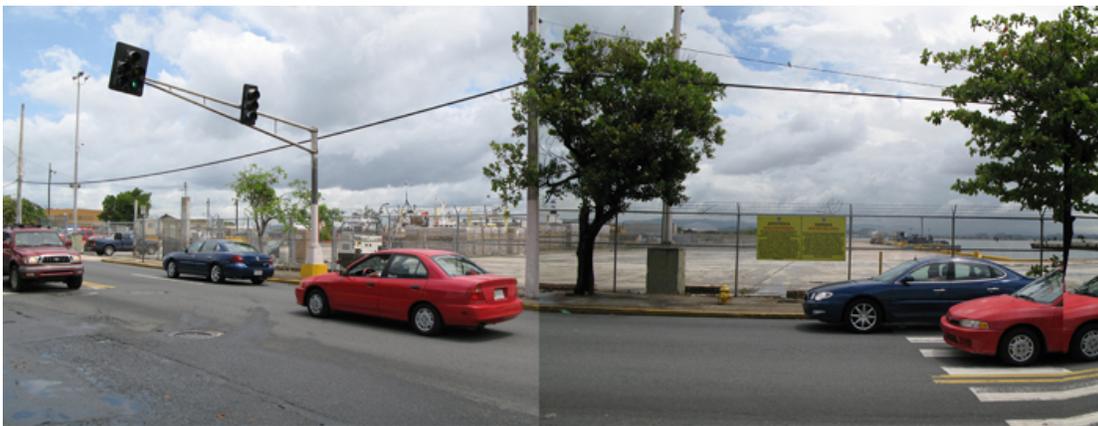
**Vista del Muelle 9, que aparece al fondo tras la verja de alambre eslabonado, mirando hacia el sur desde la Avenida Fernández Juncos.**

El Muelle 9 es visualmente idéntico al Muelle 8. No hay estructuras y la superficie es de hormigón y asfalto con bolardos amarillos en los bordes del muelle como medida de seguridad. El Muelle 9 también está deteriorado y requiere refuerzo.

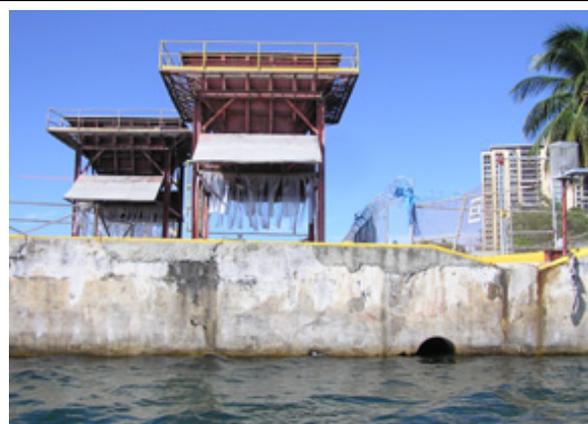
**Vista de instalaciones de carga para agregados en el Muelle 14, mirando hacia el norte desde el Canal San Antonio.**

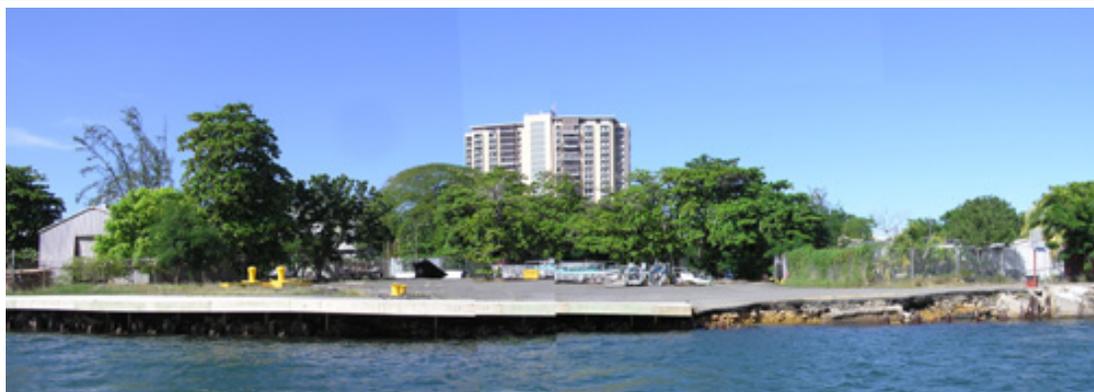
**Vista de la parte oeste del Navy/Frontier Pier desde el Canal San Antonio. La parte deteriorada del muelle es visible a la derecha.**

El Navy/Frontier Pier está en malas condiciones. La estructura ha sufrido daños localizados irreparables en el muro de tablestacas, la plataforma y el la viga del borde en el extremo oeste. Las tablestacas de acero tiene agujeros en la superficie debido a la corrosión y el muelle no se considera apto para reutilización.
