**EVALUACIÓN HIDROGEOLÓGICA Y  
LOCALIZACIÓN DE POZOS DE MONITOREO  
VERTEDERO DE JUNCOS  
JUNCOS, PUERTO RICO**

Re: Evaluación Hidrogeológica y  
Localización de Pozos de Monitoreo  
Vertedero de Juncos  
Juncos, Puerto Rico  
(GEO-2008-637B)

El Municipio de Juncos planifica crear un Sistema Integrado (SI) para el Manejo y Disposición de Desperdicios Sólidos No Peligrosos en el Vertedero Municipal de Juncos (VMJ). El SI incluye una expansión lateral del vertedero existente y la construcción de una Planta de Recuperación y Procesamiento de Materiales Reciclables dentro de un Área de Conveniencia para la disposición de material vegetativo, chatarra, etc. La expansión lateral propuesta tendrá una cabida aproximada de 30 cuerdas. La expansión lateral estará localizada al norte del vertedero existente, el cual se encuentra ubicado en el Bo. Gurabo Abajo, en la parte norte del Municipio de Juncos.

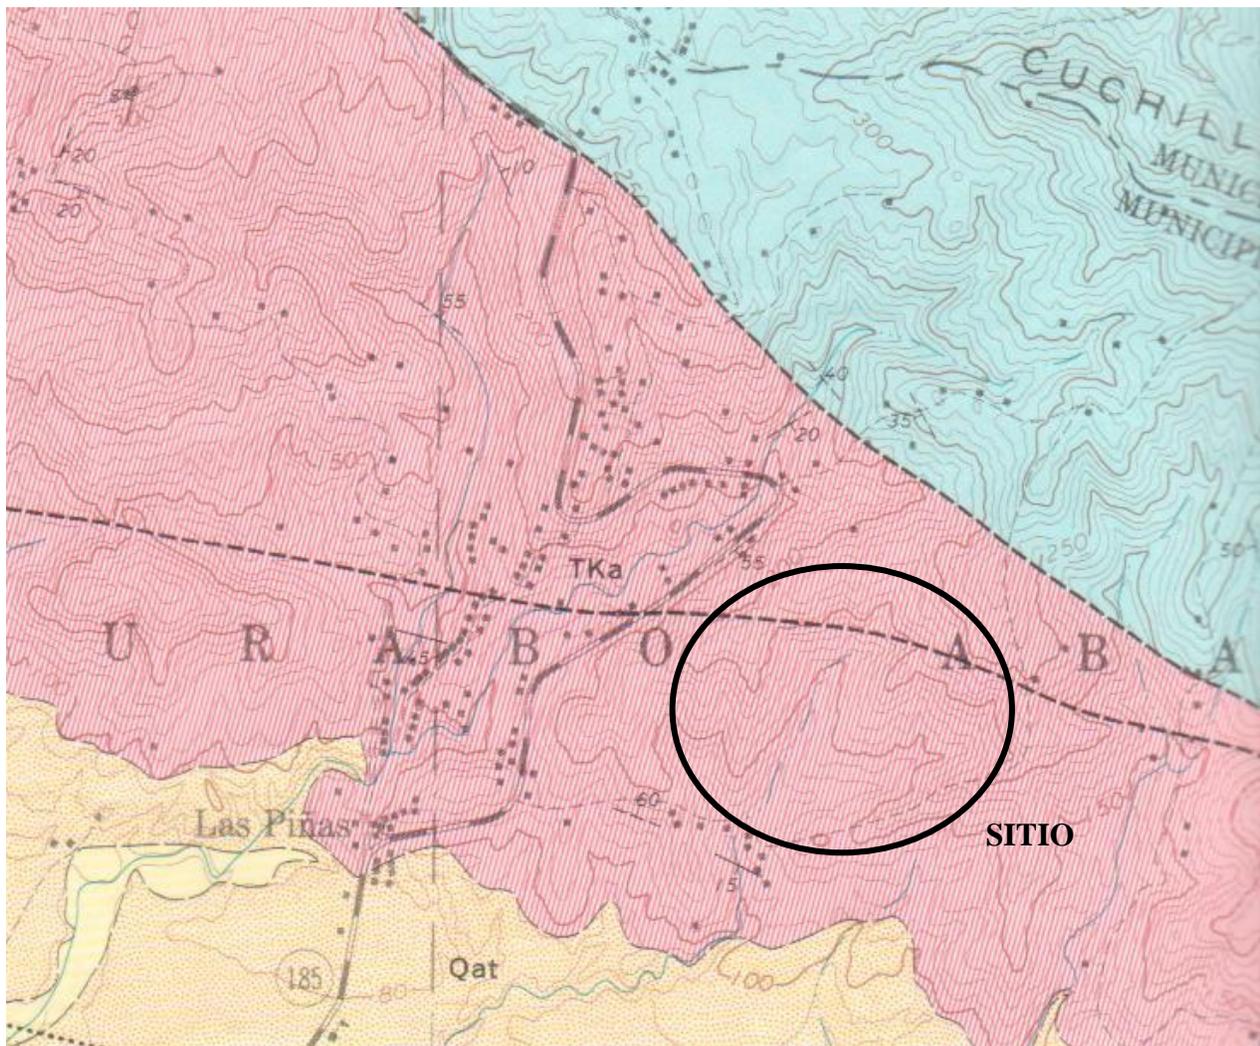
FIGURA 3 – Imagen del Mapa Geológico del Cuadrángulo de Gurabo (USGS Map I-657)

El mapa geológico del USGS infiere la presencia de una falla geológica de desplazamiento lateral en el área general del proyecto y otra falla geológica situada a varias decenas de metros al norte del

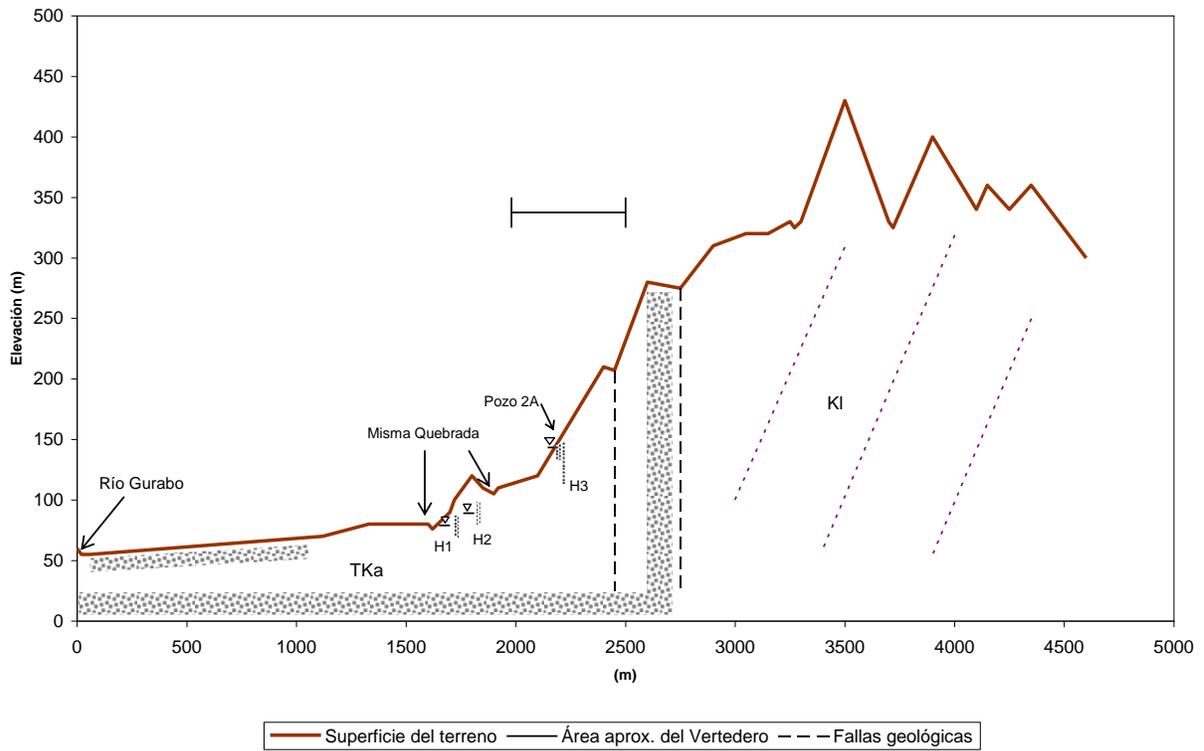
**FIGURA 4**

**Sección Noreste-Suroeste**

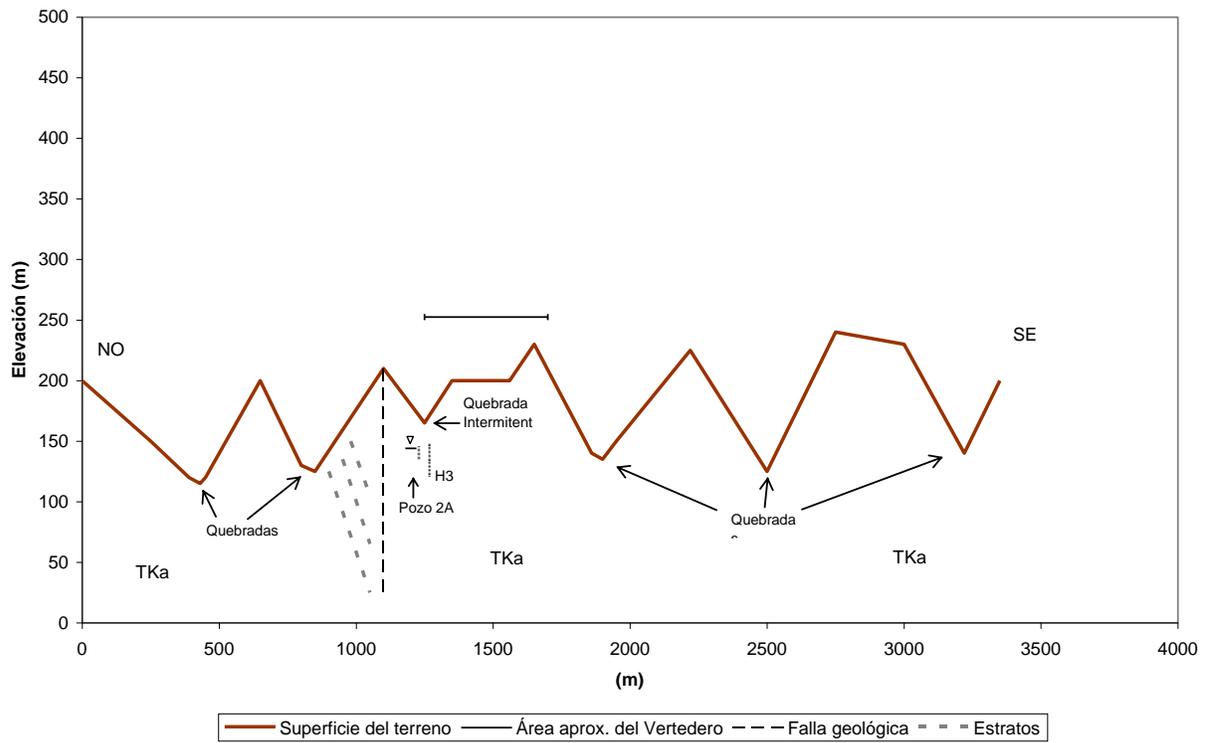
**FIGURA 5**

**Sección Noroeste - Sureste**

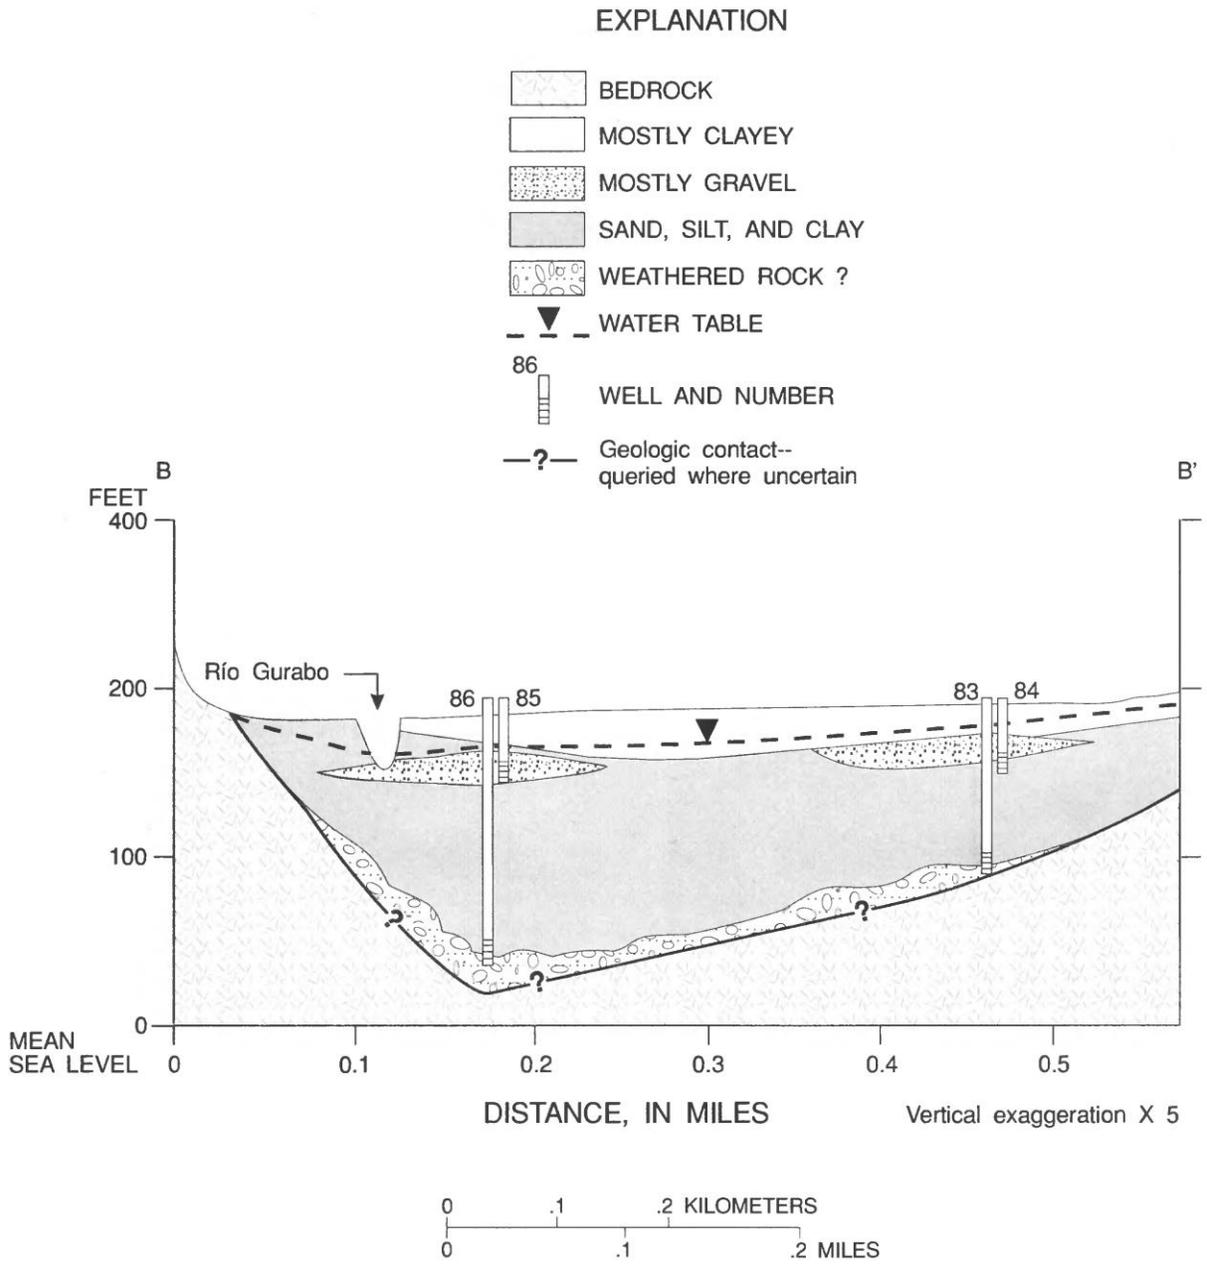
FIGURA 7 – Perfil Transversal del Acuífero Aluvial de la Sub-Área Gurabo-Juncos  
(Publicado por USGS)

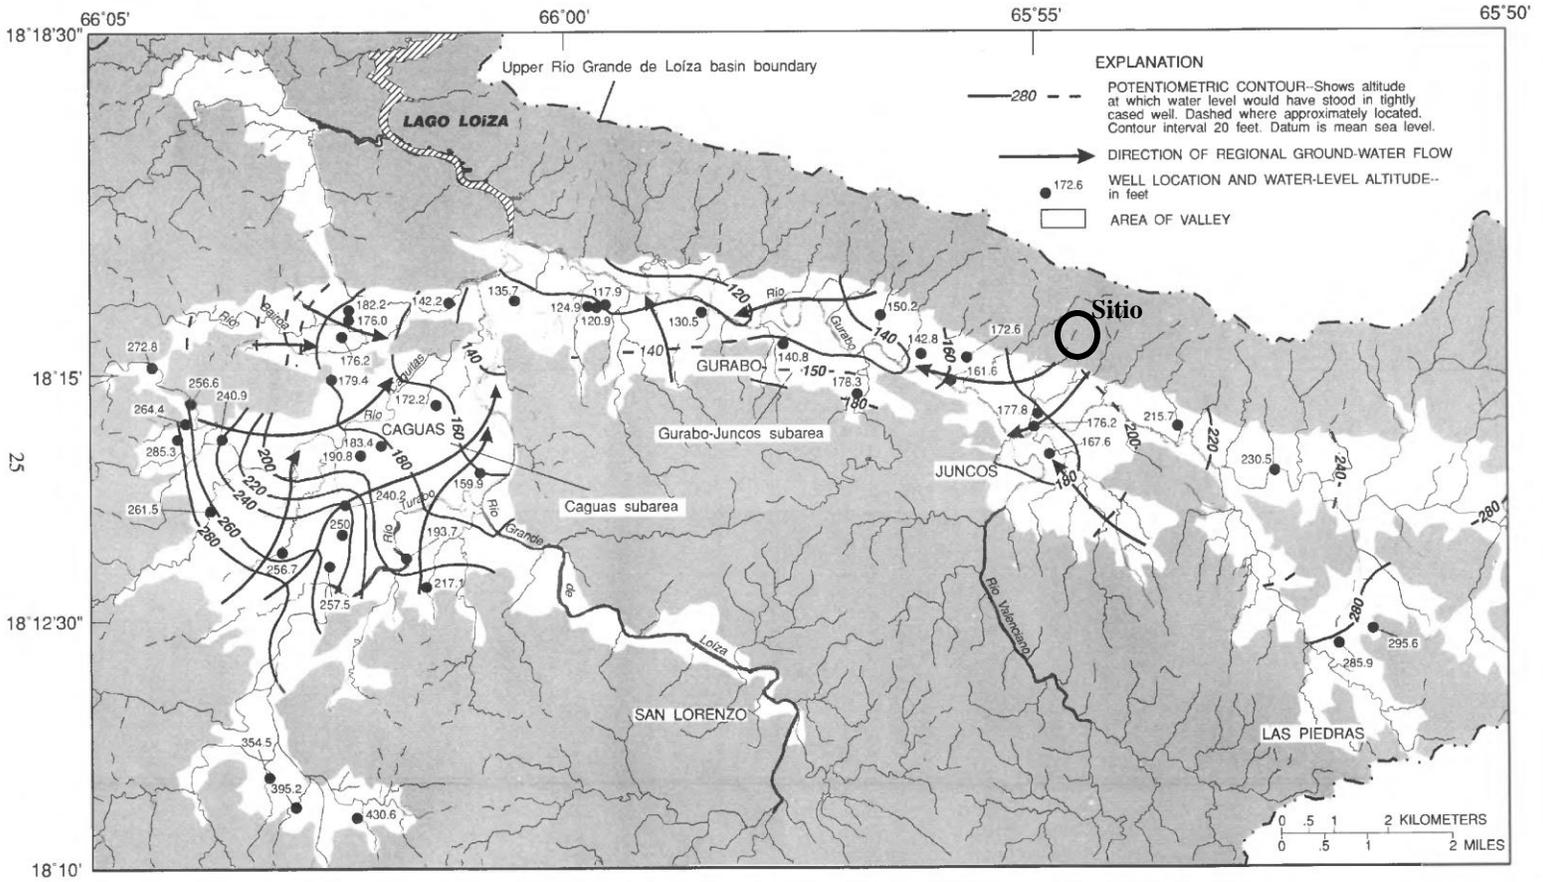
FIGURA 8 – Mapa Potenciométrico del Acuífero Aluvial y Localización del Área del Estudio (Publicado por USGS)

La Figura 8 muestra el mapa potenciométrico del área general publicado por el USGS para el año de 1987, el cual incluye el sector del acuífero aluvial localizado al sur del área de estudio. Según este mapa, la elevación que puede alcanzar el nivel del agua en la frontera norte del acuífero aluvial al sur del área de estudio es de aproximadamente 200 pies (61 metros). Esta elevación está muy por debajo

de la elevación del terreno del área de estudio (aproximadamente entre las elevaciones de 100 a 200 metros). El mapa de la Figura 8 muestra también la dirección del flujo regional de agua subterránea al sur del área del proyecto estimada por el USGS a base de información de campo de pozos. La dirección del flujo es hacia el sur-suroeste hacia la localización del cauce del río Gurabo.

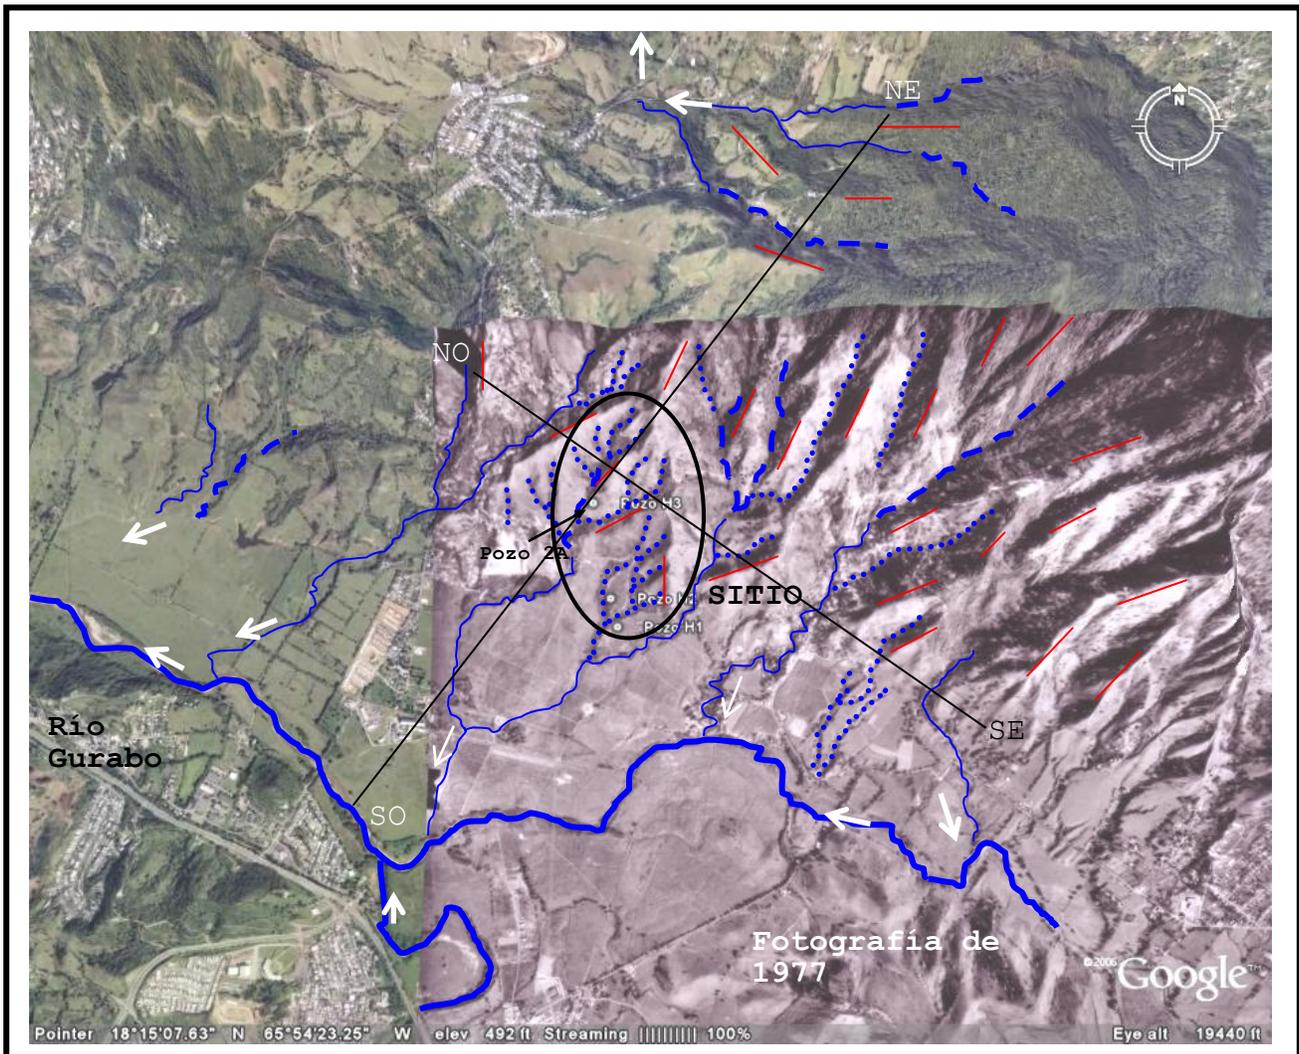
FIGURA 9

- Afluente secundario con flujo permanente
- - Afluente secundario con flujo intermitente
- ..... Afluente terciario con flujo intermitente
- Alineación aproximada de colinas alargadas

En el sector más cercano al área de estudio, el río Gurabo fluye en dirección oeste-noroeste a aproximadamente 1.3 km del área del vertedero existente. En el área general, el río tiene varios afluentes secundarios localizados al norte del río y que fluyen mayormente en dirección suroeste (Fig. 9). Varios de los afluentes provienen de hondonadas cavadas en las formaciones rocosas. Los afluentes secundarios tienen a su vez otros afluentes terciarios intermitentes provenientes de los taludes que forman los lados de las hondonadas.

La topografía del área general de la expansión lateral propuesta previo a la construcción del vertedero existente se caracterizaba por tener tres colinas alargadas separadas por dos hondonadas o vaguadas profundas (Fig. 9). La colina localizada al norte y parte de la colina intermedia han mantenido prácticamente su condición natural. La colina y la hondonada localizadas al sur fueron grandemente afectadas por los cortes de terreno para la construcción del vertedero existente. La alineación de la colina intermedia cambia ligeramente de dirección en su parte superior. Este cambio en la alineación es lo que posiblemente lleva a inferir la presencia de una falla geológica antigua. Sin embargo, las hondonadas que limitan a la colina no muestran el cambio en alineación. Por lo tanto, de estar presente, la falla geológica debe ser previa a las hondonadas y debe estar inactiva.

La hondonada localizada en la parte norte del proyecto se divide al este en dos hondonadas de menor longitud que se encuentran separadas por una loma (Fig. 9). Además, se observa varias zanjas de erosión en la ladera sur de la colina norte buzando hacia la hondonada. Las zanjas de erosión se ven angostas y con paredes empinadas. El patrón de drenaje es del tipo rectangular a dendrítico grueso. Estas condiciones de drenaje son indicativas de la presencia de roca de grano grueso (e.g. arenisca y brecha) localizada a poca profundidad en la ladera. La vegetación de baja altura en la mayor parte del área confirma también la presencia de material rocoso llano. Por otro lado, la vegetación observada a lo largo de las hondonadas es tupida debido a la presencia de sedimentos depositados por las escorrentías y a la presencia de humedad. Esta información confirma los hallazgos observados en varios sectores durante el reconocimiento de campo del sitio del proyecto.

El área general (incluyendo varios cientos de metros al este y oeste del sitio del proyecto) contiene varias colinas alargadas en la dirección sur-suroeste. En la Figura 9 se puede apreciar estas colinas. Las colinas se encuentran separadas por hondonadas profundas con afluentes secundarios y terciarios intermitentes que drenan en dirección sur-suroeste hacia afluentes secundarios localizados en áreas de menor elevación. La topografía del área general se debe a la presencia de unos patrones de diaclasas específicos dentro del manto rocoso. Estos patrones de diaclasas tienen una orientación de

Se realizaron tres barrenos para la instalación de pozos de observación (H1, H2 y H3). Las Figuras 2 y 9 muestran esquemáticamente la localización de los pozos de observación. La profundidad de los

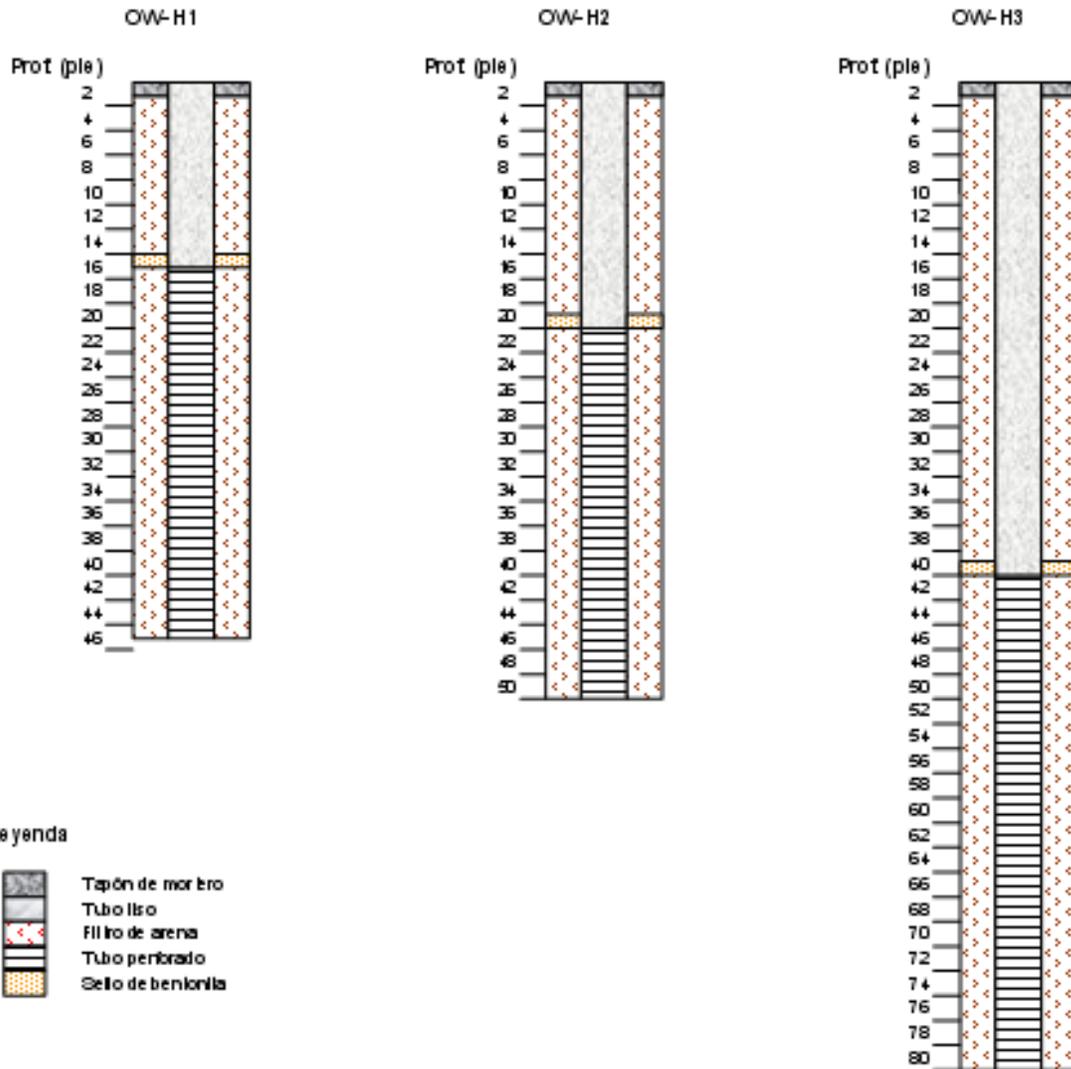
## Pozos de observación (DW) - Vertedero de Juncos

Lecturas				Lecturas				Lecturas			
Fecha	OW	Leotura (pie)	Avg.	Fecha	OW	Leotura (pie)	Avg.	Fecha	OW	Leotura (pie)	Avg.
5/15/08	1	28	28.88	5/15/08	2	30	28.89	6/17/08	3	0	0.00
6/17/08	*	29.75		5/19/08	*	28.25		6/18/08	*	0	
	*			6/17/08	*	28.42			*
