CORREDOR  
HATILLO - AGUADILLA

DECLARACIÓN  
DE IMPACTO AMBIENTAL  
PRELIMINAR

# **EVALUACIÓN GEOLÓGICA**

**EVALUACIÓN GEOLÓGICA  
ALTERNA CAMPO TRAVIESA  
CORREDOR HATILLO-AGUADILLA  
AC-220124**

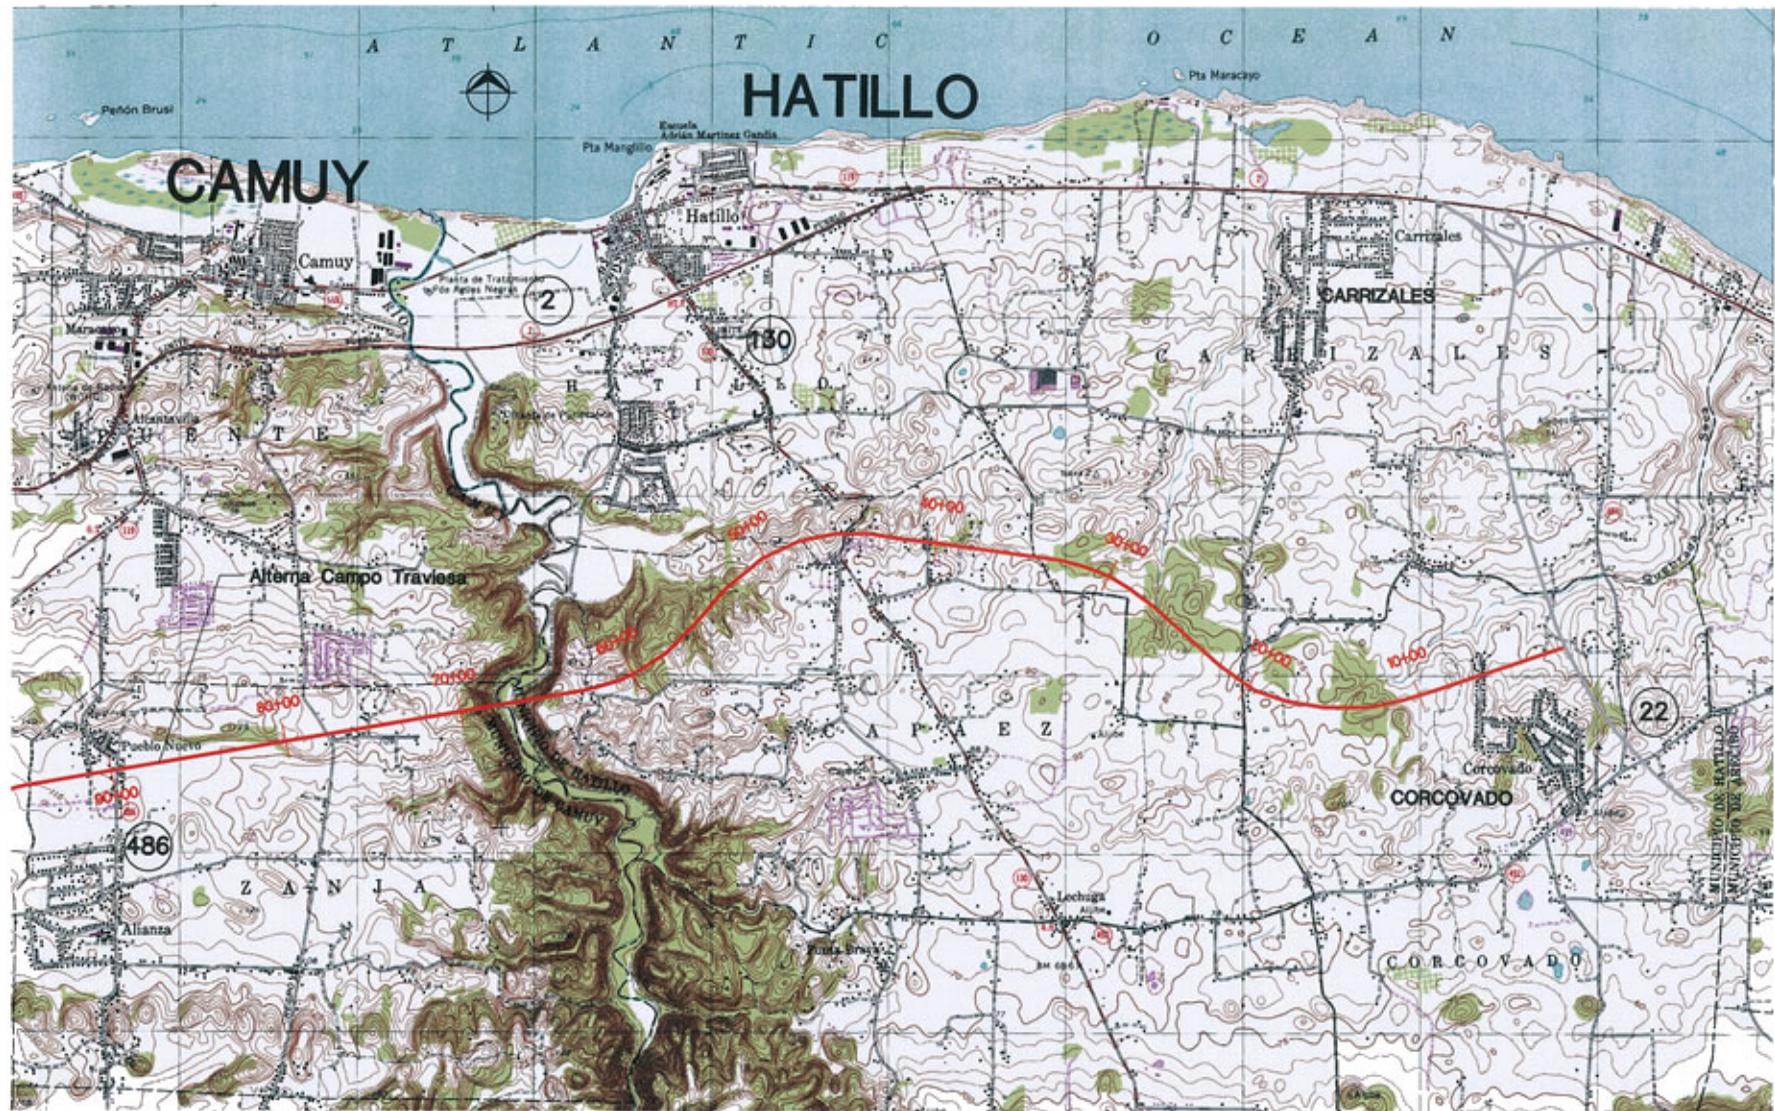
FIGURE NO: 1

**Plano de localización del proyecto**  
**Alterna Campo Travesa**

La Alternativa Campo Traviesa discurre por terrenos rurales al sur y este de la Carretera PR-2 (Figura 1) en la parte occidental de la Zona Kársica del Norte de Puerto Rico. El Corredor comienza (Estación 0+00) al sur de la Estación de Peaje de Hatillo en la Autopista PR-22 existente y se dirige hacia el oeste-noroeste a través de los Barrios Corcovado y Capáez del Municipio de Hatillo (Figura 1-1). Cerca de la Estación 45+00 la alineación cruza la Carretera PR-130 y curva al suroeste hacia el valle del Río Camuy, el cual cruza entre las Estaciones 66+00 y 68+00. Tras pasar el río continúa hacia el oeste-suroeste entrando al Barrio Zanja del Municipio de Camuy donde interseca la Carretera PR-486 cerca de la Estación 90+00. De ahí

continúa con rumbo oeste-suroeste por el Barrio Ciénagas cruzando la Carretera PR-119 en la Estación 112+00, adentrándose después al Barrio Camuy Arriba donde llegando a la Estación 126+00 toma un giro al suroeste (Figura 1-2).

Poco después de la Estación 80+00, el centro de la carretera baja de la sierra de Caliza Quebradillas (Camuy) y entra a una llanura levemente ondulada que se extiende hacia el oeste entre la sierra y una hilera de colinas de Caliza Aymamón que bordea el lado sur de la llanura (Figuras 1-1 y 1-2). Este paisaje consistente de un llano de poco relieve alongado en dirección este-oeste y bordeado al norte y sur por sierras e/o hileras de lomas calizas componen un elemento típico de la topografía del afloramiento de la Caliza Aymamón entre Bayamón y Aguadilla, y es el panorama dominante a lo largo del Corredor entre Camuy y Aguadilla. El piso de las llanuras consiste de Depósitos de Manto cuyo espesor puede sobrepasar 20 metros. Los llanos drenan internamente vía numerosos sumideros de perfil mayormente suave que hay esparcidos por las llanuras. La mayoría de los sumideros son relativamente pequeños, con áreas superficiales de menos de media cuerda, pero algunos cubren más de 100 veces esto. La mayoría no sobrepasa 5 metros de profundidad, aunque localmente ocurren depresiones más profundas. Aunque en los llanos ocurren algunas colinas calizas, la mayor parte del área de las planicies consiste de las pendientes de los sumideros, siendo los puntos altos las divisorias entre las depresiones. Las lomas calizas que bordean los llanos (y las pocas que ocurren en ellos) usualmente no sobrepasan unos 30 a 50 metros sobre el nivel de las llanuras. Las lomas, que son conocidas como mogotes o pepinos, frecuentemente son asimétricas con pendientes más fuertes en los lados sur y oeste; otras tienen forma cónica con laderas casi verticales.

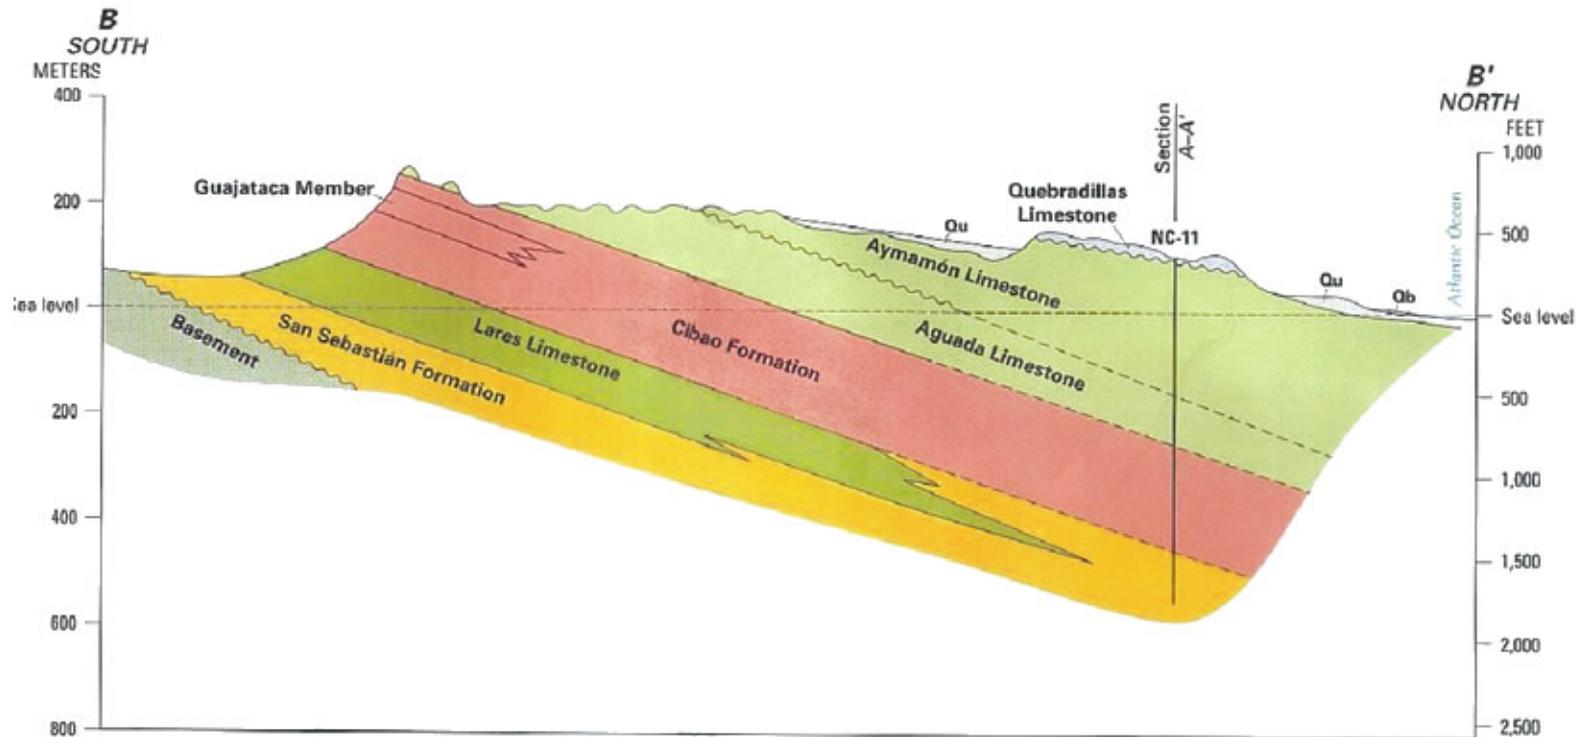
- La exageración vertical es de 6.6X.
- La localización del perfil se indica en la Figura 3.

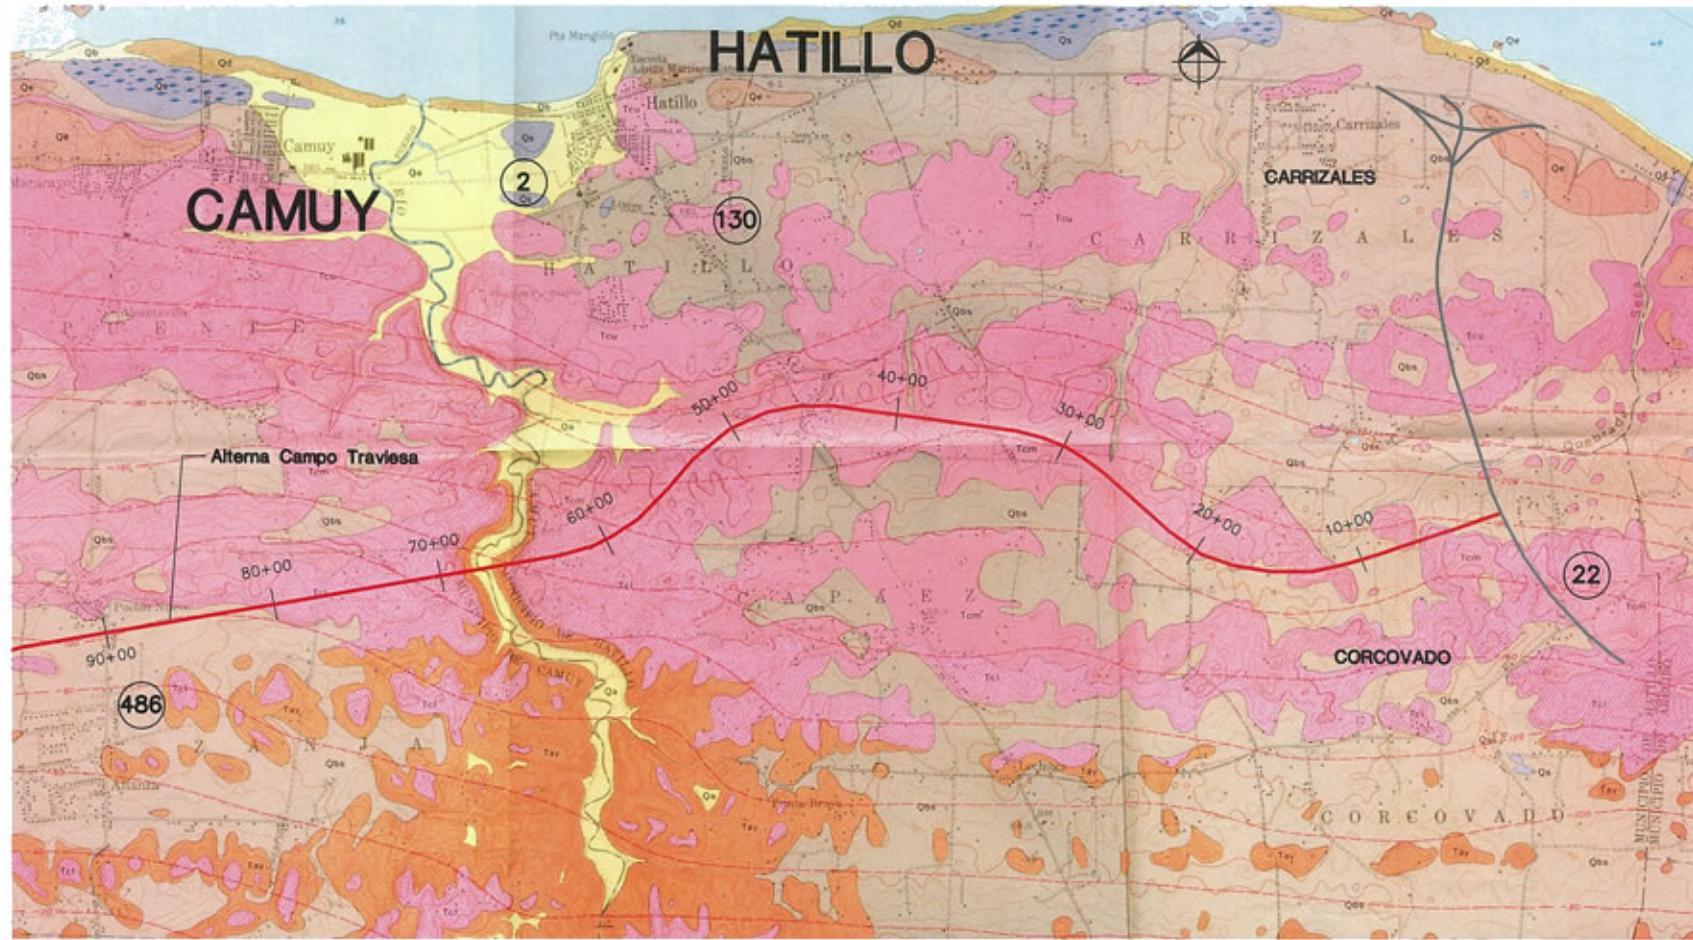
DRW. BY: G.O.G.  
 FIGURE NO: 5  
 SHEET: 1 OF 5

\* Tomado de los Cuadrángulos Geológicos publicados por el USGS.

A continuación se describe la geología del Corredor en base a los cuadrángulos geológicos publicados por el USGS (Figura 5) y las observaciones hechas en el campo. Las descripciones del USGS corresponden a formaciones que afloran en áreas relativamente extensas, y aunque son por ende algo genéricas, podrían incluir materiales que no ocurren a lo largo del Corredor. También ocurre lo opuesto, o sea, se observaron materiales terrestres que no se mencionan en las descripciones del USGS. Con estas limitaciones en mente se incluye descripciones basadas en la textura de las rocas vistas en el campo (frecuentemente dadas en paréntesis) que complementan las de los cuadrángulos geológicos. La alineación se ha dividido en tramos de geología y topografía similar para facilitar esta descripción.

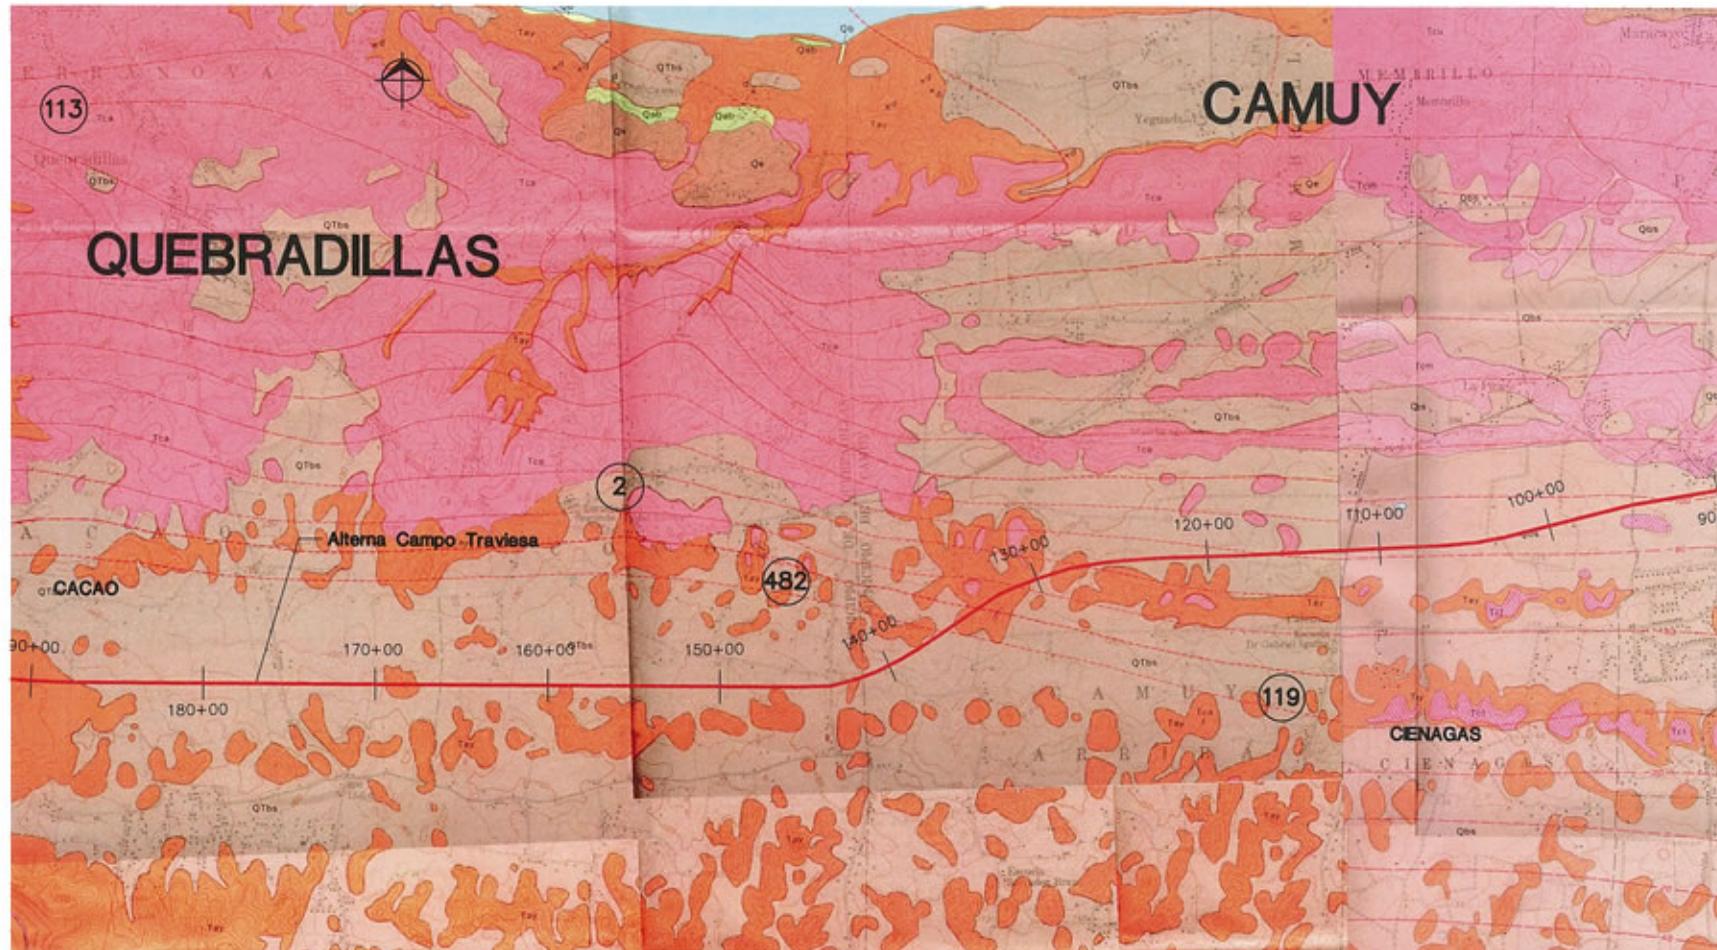
FIGURE NO: 5

\* Tomado de los Cuadrángulos Geológicos publicados por el USGS.

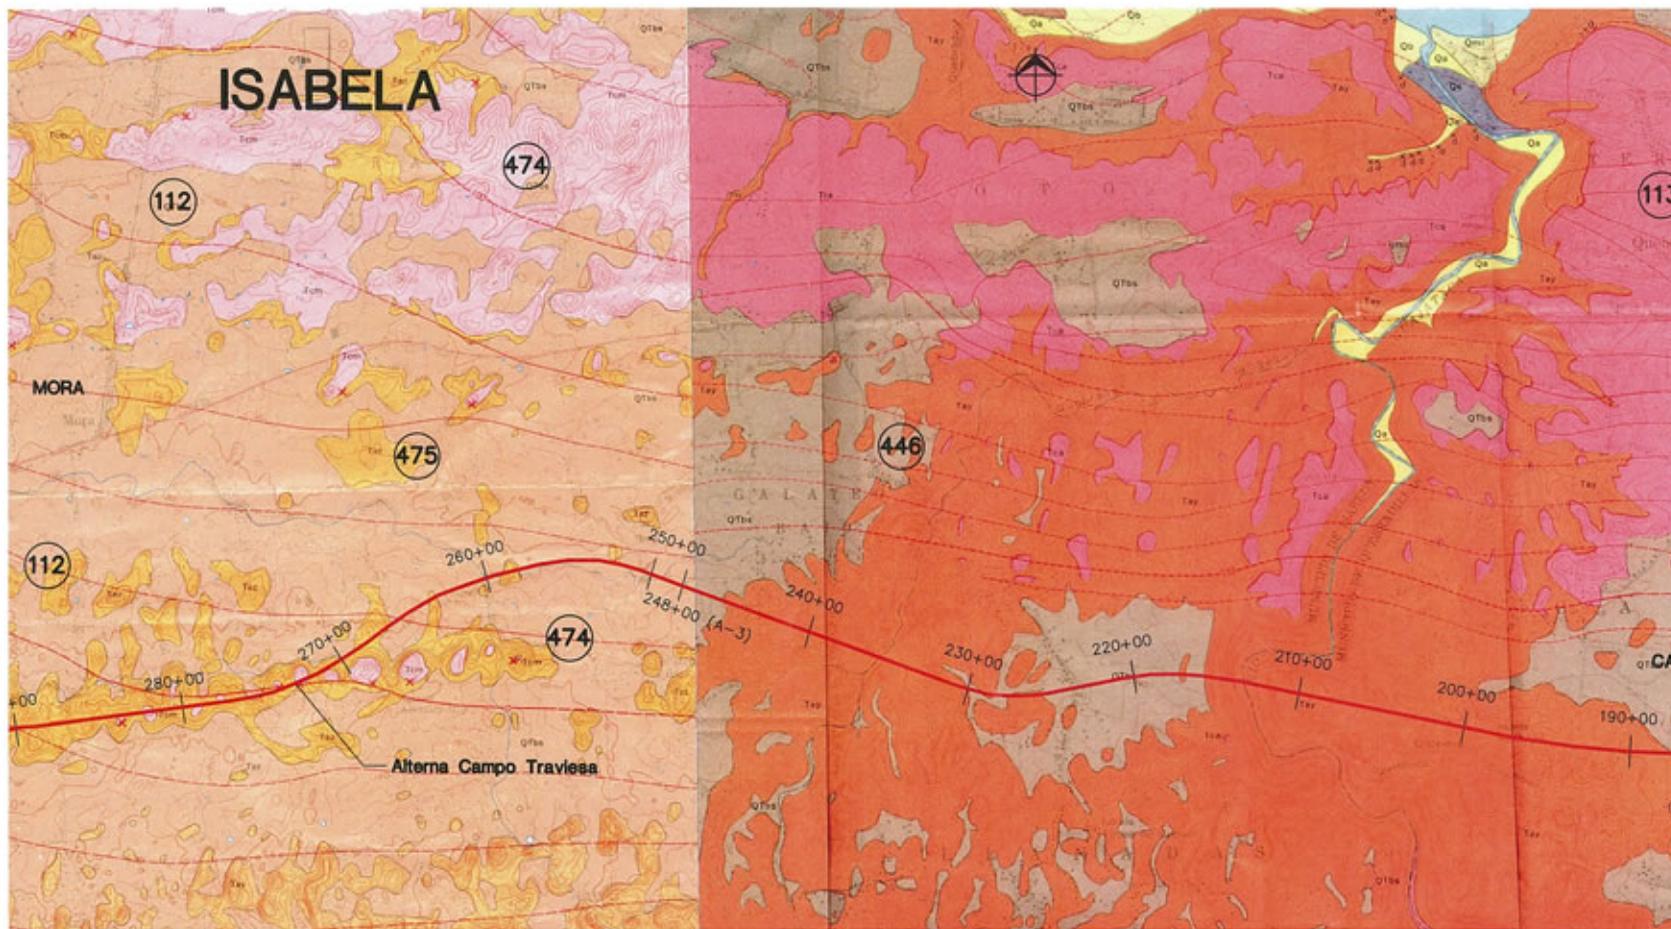
DRW. BY: G.O.G.  
 FIGURE NO: 5

\* Tomado de los Cuadrángulos Geológicos publicados por el USGS.

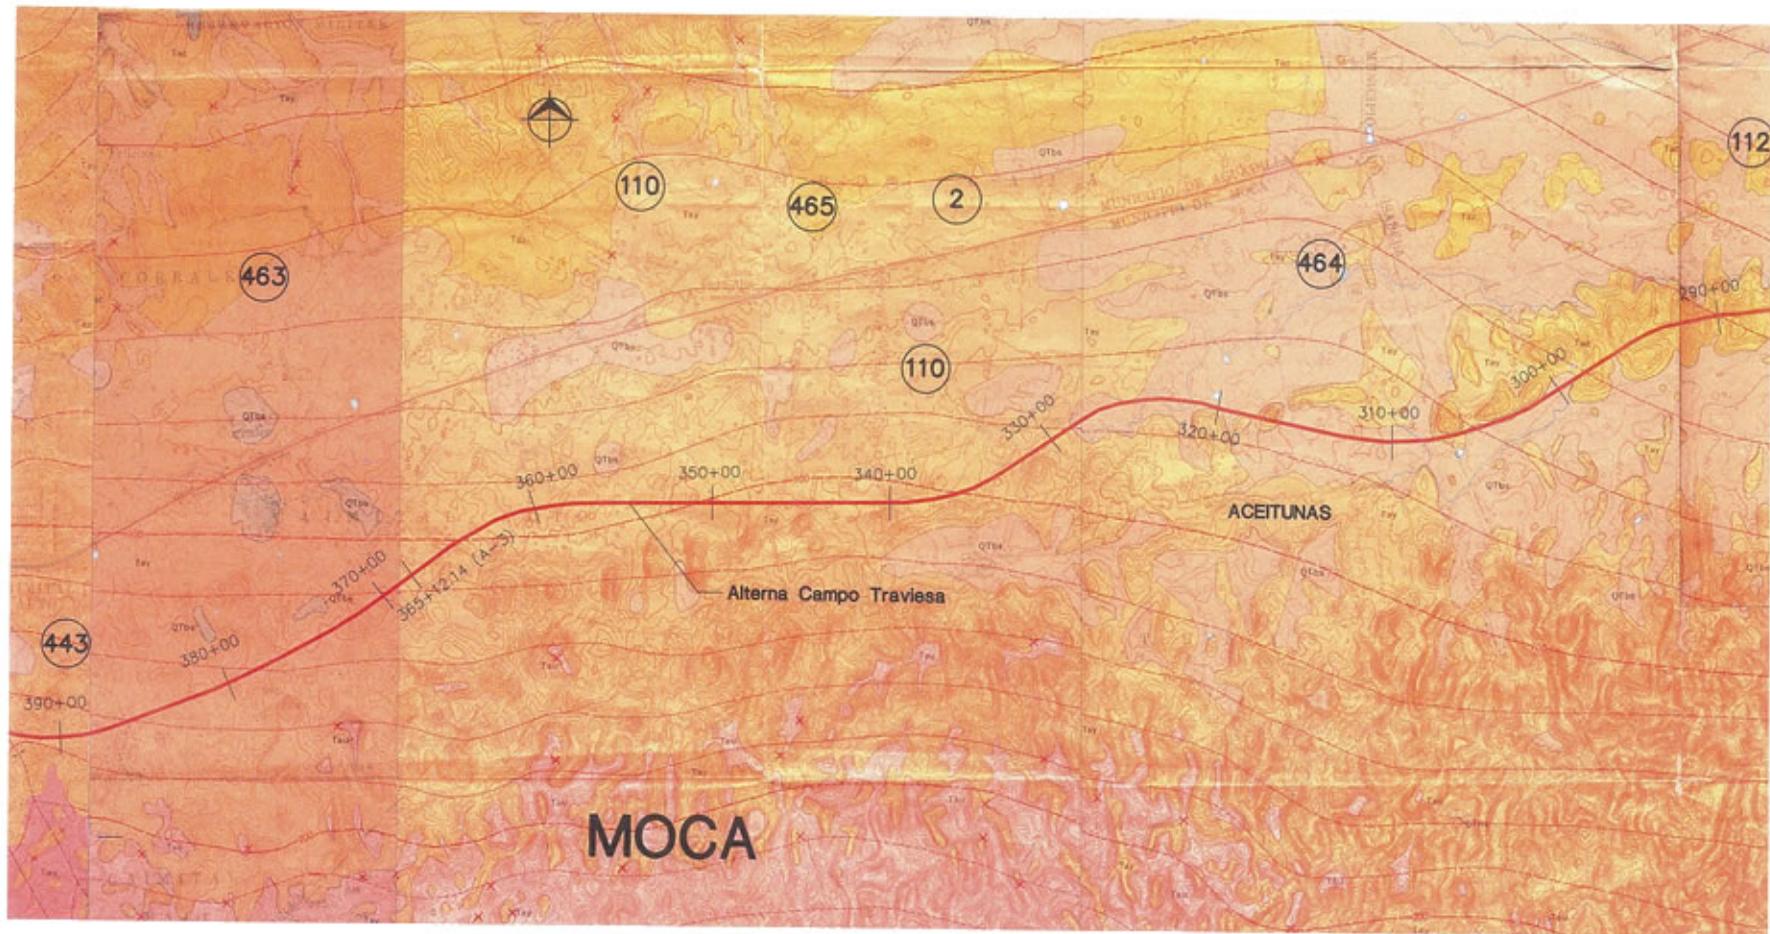
FIGURE NO: 5

\* Tomado de los Cuadrángulos Geológicos publicados por el USGS.

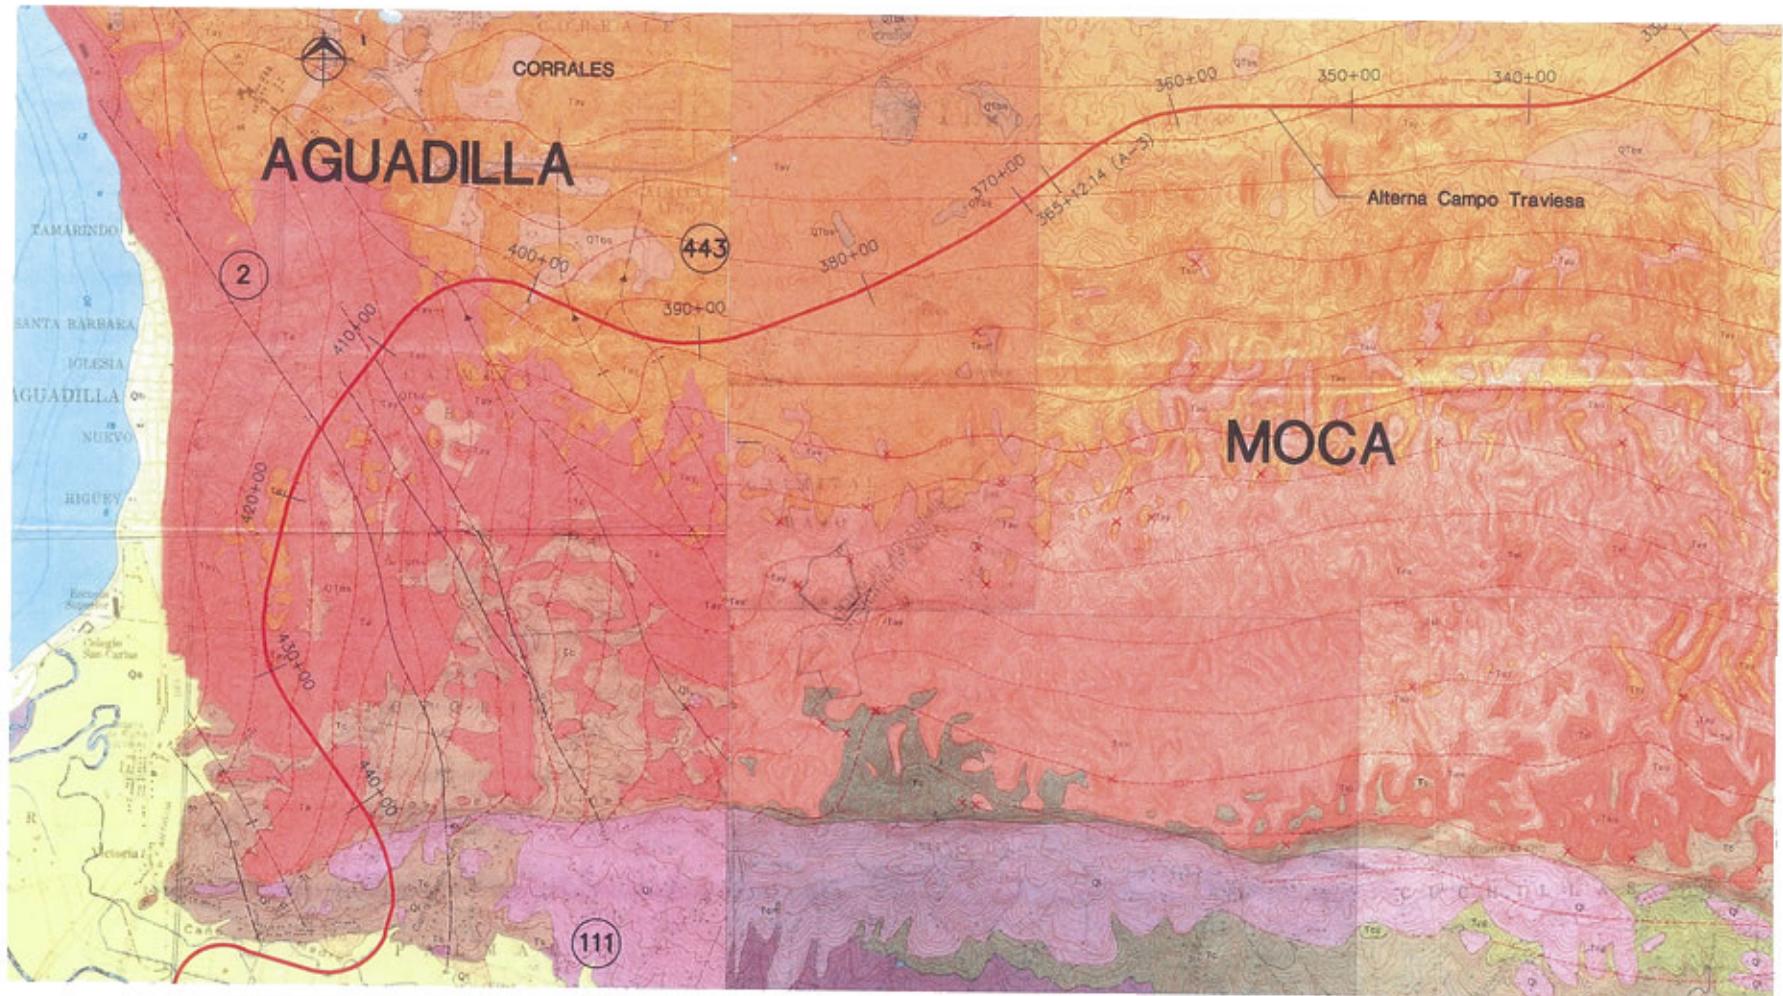
DATE: 12/29/05	JOB NO: 3210-04	CRD. BY: A.S.	SCALE: N.T.S.	DRW. BY: G.O.G.
				FIGURE NO: 5
				SHEET: 5 OF 5

\* Tomado de los Cuadrángulos Geológicos publicados por el USGS.

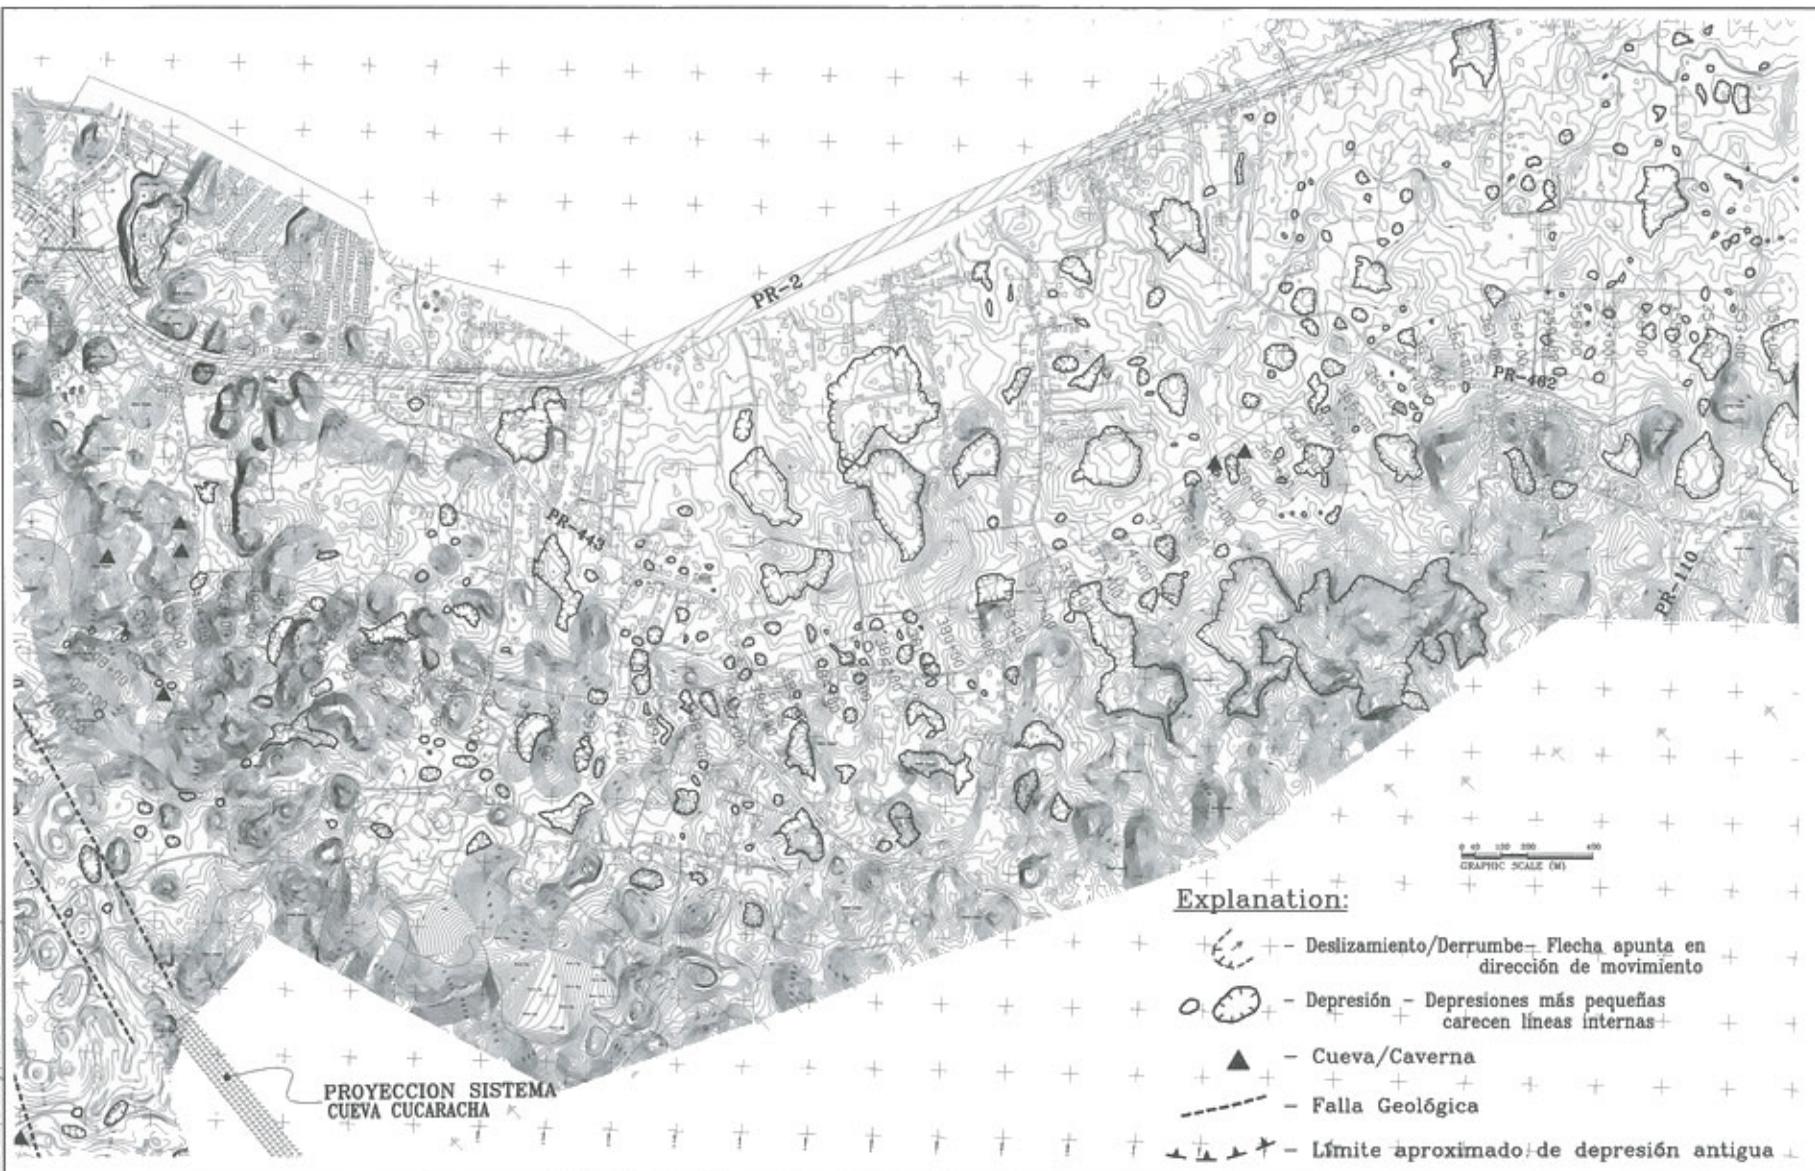
Corredor Hatillo-Aguadilla  
DATE: 01/03/05 JOB NO: 3210-04 DED. BY: A.S. SCALE: N.T.S.  
DRAW. BY: G.O.G. FIGURE NO: 6 SHEET: 9

Rasgos Superficiales Identificadas a lo largo  
del Corredor Hatillo-Aguadilla

Al oeste de la Estación 443+00, fuera de la franja de estudio, se encontró una pequeña falla y un sumidero-cueva relativamente grande cerca del margen del acantilado (ver Figura 6-10).

El USGS identificó cuatro fallas geológicas en el área de la Cordillera Jaicoa, tres de las cuales intersecan la alineación entre las Estaciones 410+00 a 417+00 (Figuras 1-5 y 6-10). Una falla geológica presenta varios problemas para un desarrollo. Primero, si está activa<sup>25</sup> hay que anticipar los desplazamientos que pudiesen ocurrir a lo largo de la falla durante un evento sísmico. El diseño del proyecto también tendría que tomar en consideración la naturaleza del evento sísmico (i.e, magnitud, aceleraciones, etc.). Finalmente, hay que evaluar las características físicas de la falla y cómo estas afectan el proyecto. Las fallas son fracturas o roturas en la corteza terrestre que envuelven desplazamientos relativos entre los materiales que se encuentran en lados opuestos de la falla. Pueden ser una fractura individual o una zona de roca triturada o suelo molido. Obviamente el material presente en la falla difiere del material intacto y por lo general las fallas se consideran zonas de debilidad en la masa terrestre. Las fallas también pueden actuar como zonas de alta permeabilidad que facilitan el movimiento de agua subterránea de manera que pudiesen localizar rasgos de disolución que requieren evaluación para el proyecto.

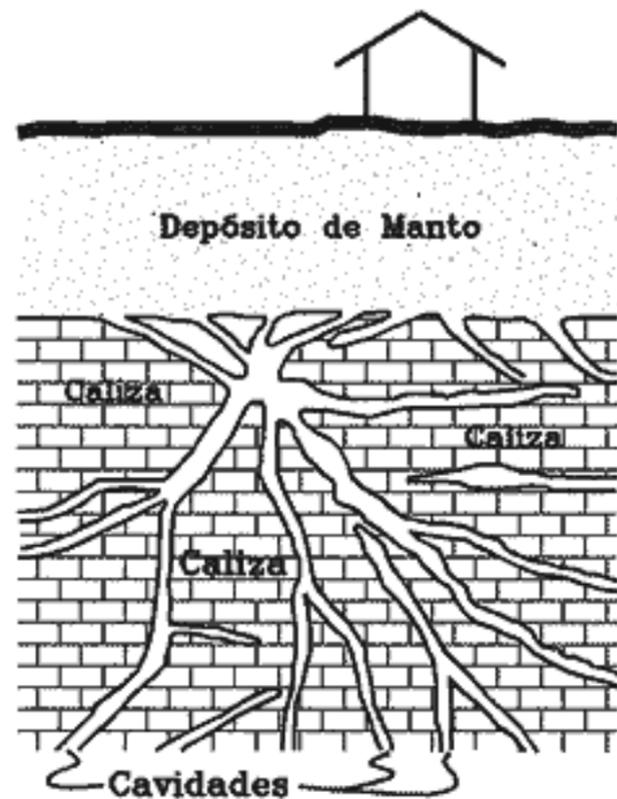
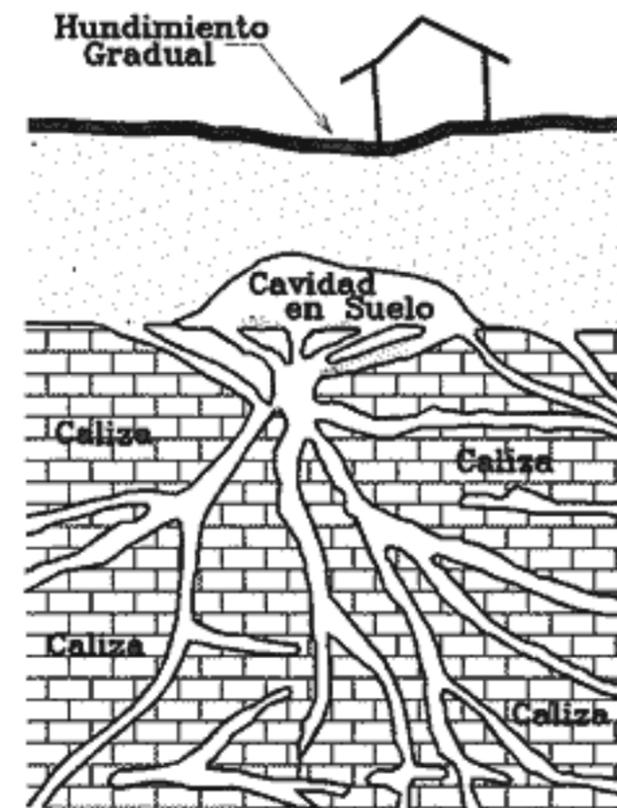
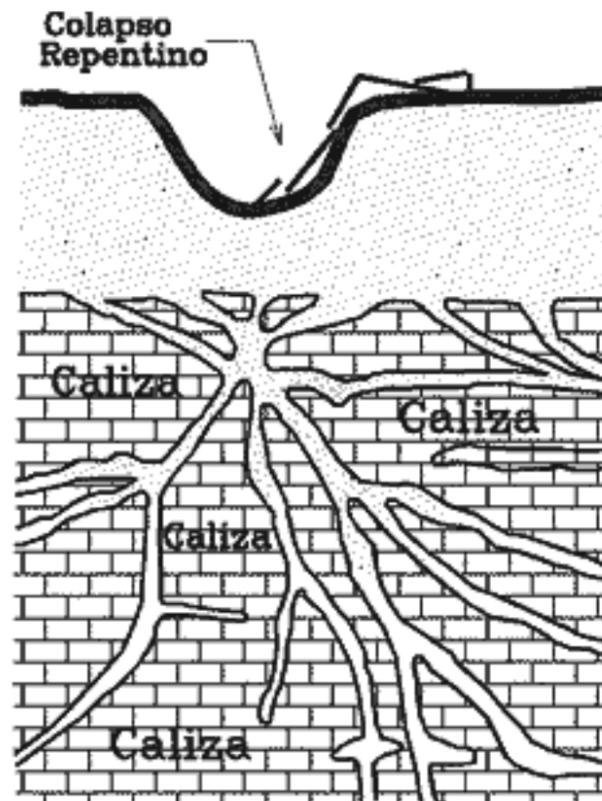
FIGURE NO: 7

Fase 1: Condición Inicial

Fase 2: Erosión gradual de suelo hacia cavidades en roca caliza crea cavidad sobre el contacto suelo-caliza

Fase 3: Colapso

Ilustración esquemática de la formación de un sumidero de colapso

por la escorrentía que se infiltra por el suelo. Esta erosión subterránea ha producido los numerosos sumideros que ocurren en los llanos, muchos de los cuales han experimentado y son susceptibles a futuros colapsos repentinos (Figura 7).
